富士砂防事務所

富士山周辺で発生するスラッシュ雪崩に注意

平成 1 9 年 3 月 2 5 日に発生したスラッシュ雪崩の調査結果について

富士山大沢崩れの堆積土砂量調査の結果について

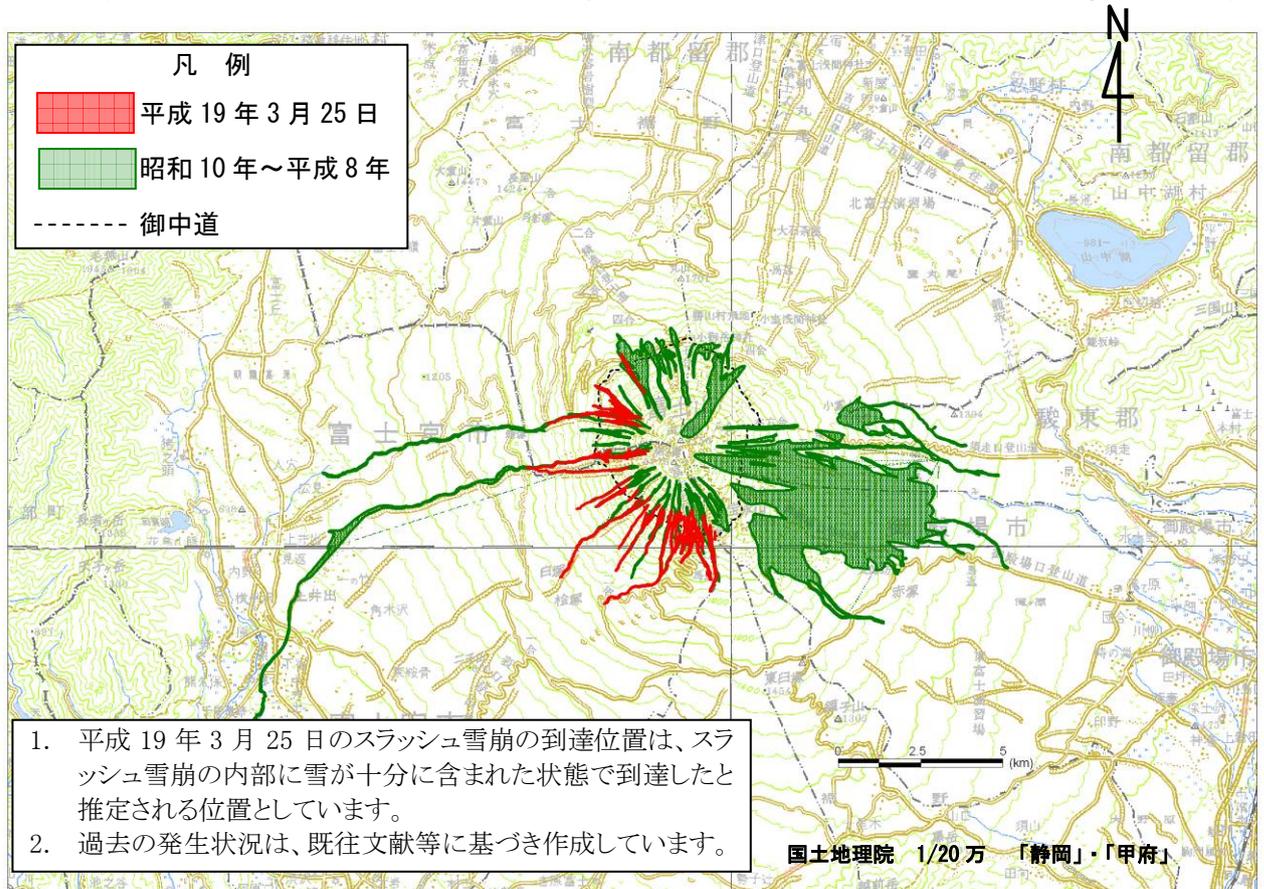
(図) スラッシュ雪崩の発生状況

昨年富士山周辺で発生したスラッシュ雪崩の発生状況は次の図のとおりです（赤色箇所）。

富士砂防事務所管内では、7 溪流（20 沢）でスラッシュ雪崩の発生が確認されました。スラッシュ雪崩は標高 2,700～2,900m 付近で発生し、標高 2,400～1,400m 付近の下流域にまで到達していることがわかりました。

図には、過去（昭和 10 年～平成 8 年）の発生状況についても合わせて表示しています。（緑色箇所）

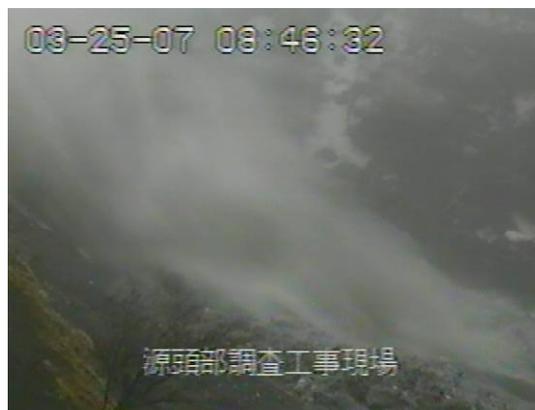
(写真) 撮影されたスラッシュ雪崩の映像

平成19年3月25日富士山大沢崩れで発生したスラッシュ雪崩の現象を、富士砂防事務所が設置した監視カメラで撮影しました。カメラ映像では、3月25日午前8時~12時頃までに6回のスラッシュ雪崩が確認されており、8時1分頃と8時46分頃に発生したものは比較的大きな流れでした。カメラ映像を解析した結果、8時1分頃と8時46分頃に発生したスラッシュ雪崩の先頭部の速度は以下のとおりでした。

発生時刻	先頭部の速度
8:01	約 23m/s (83km/h)
8:46	約 25m/s (90km/h)

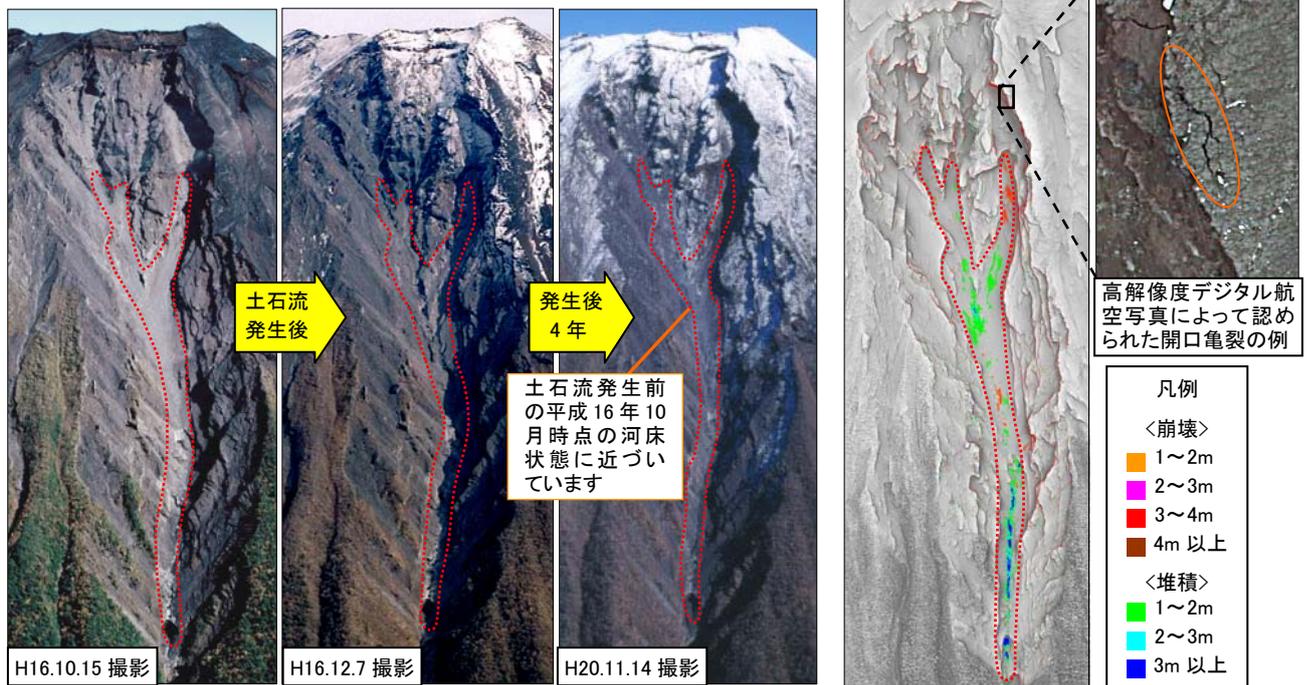
現在の大沢崩れの谷底部（図 1、図 2 の赤囲みの部分）の堆積土砂量は平成 19 年 10 月以降の一年間で 3 万 7 千 m^3 増加し、全体で約 32 万 3 千 m^3 となっています。また、高解像度デジタル航空カメラで源頭部を撮影した結果、崩壊が卓越する稜線上に幅 0.1~0.3m の開口亀裂が複数認められました（図 2）。今後も土石流の発生に対して注意が必要です。

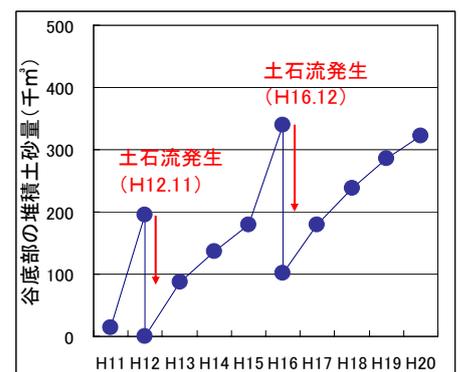
図 3 谷底部堆積土砂量の推移

平成 16 年 12 月 4~5 日未明に土石流が発生し、堆積土砂量は一旦減少しました。しかし、その後に再び堆積が進行した結果、現在では土石流が発生した平成 16 年 12 月時点と同程度の土砂が谷底部に堆積しています（図 3）。
