## 9. 2 豪雨による揖斐川流域における緊急災害対策派遣に係る報告会について

## 9・2豪雨による揖斐川流域における緊急災害対策派遣について

# 中部地方整備局による土石流危険渓流の現地調査(岐阜県)

# 中部地方整備局による土石流危険渓流の現地調査(三重県)

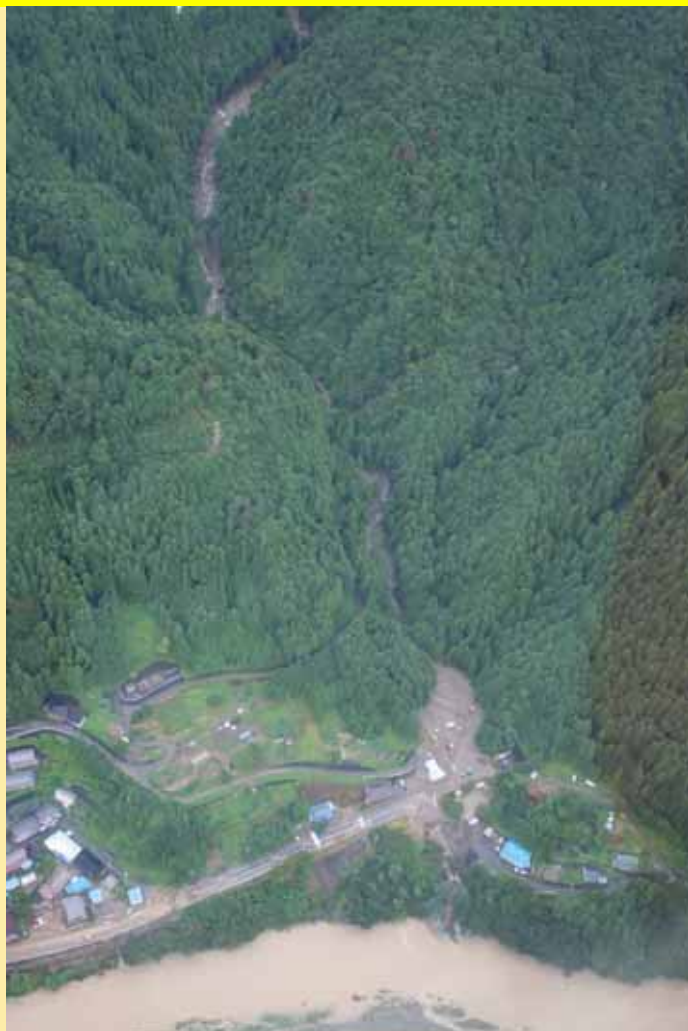
岐阜県揖斐川町東津汲の土砂災害

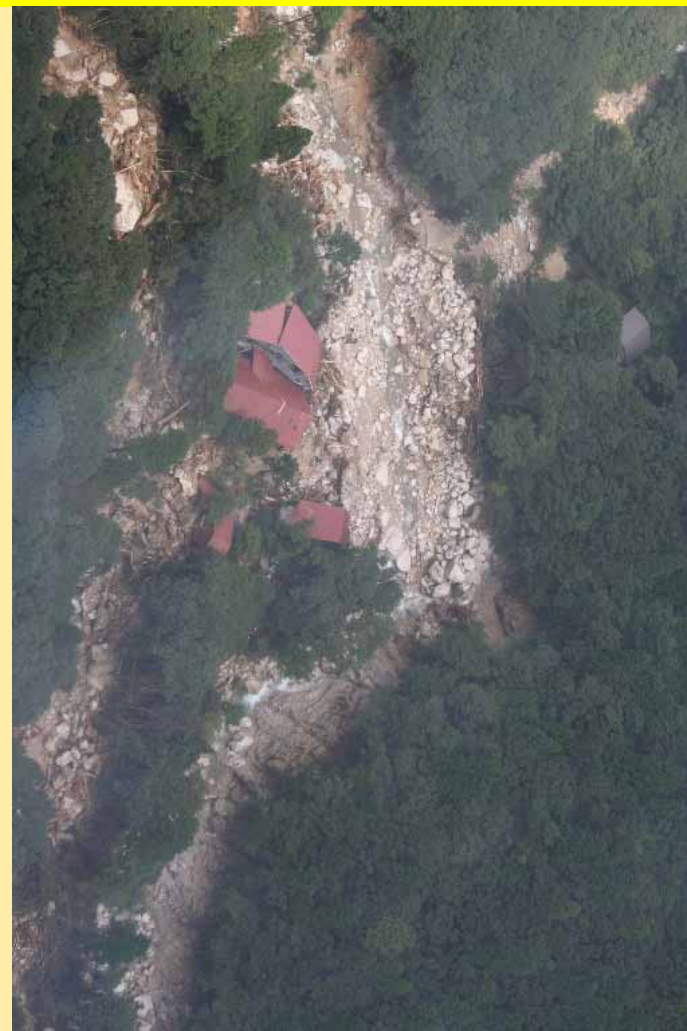
三重県菟野町御在所岳付近の土砂災害
