平成21年2月19日

富士山周辺で発生が懸念されたスラッシュ雪崩に関する報告

富士砂防事務所

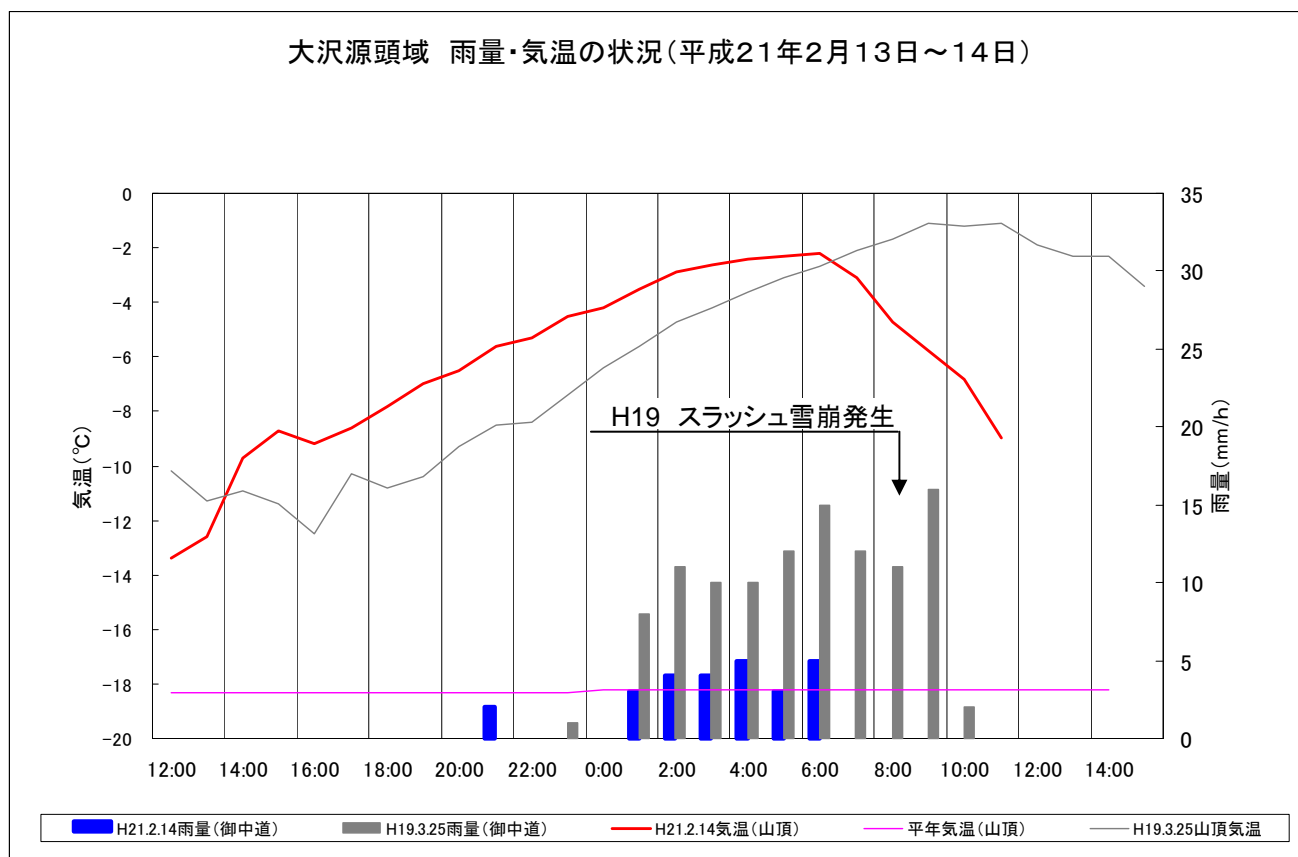
(1) 富士山頂気温と御中道観測所における雨量

平成19年3月25日のスラッシュ雪崩発生時(灰色棒グラフ:雨量、灰色折線グラフ:気温)と比較しています。気温の上昇傾向が似ているものの、雨量は少なく、(大沢川上流の御中道観測所の連続雨量は26mm)このため大規模なスラッシュ雪崩や土石流が発生しなかったと考えられます。

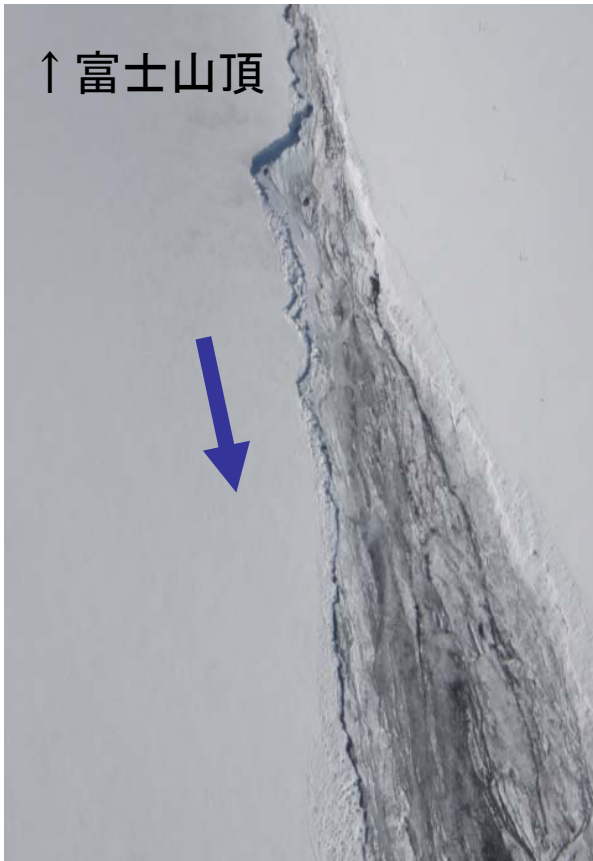
ヘリコプターにより富士山周辺を上空から調査した結果、富士山東側斜面(太郎坊周辺)で雪崩の痕跡を確認したものの、スラッシュ雪崩による被害は確認されませんでした。

富士山東側斜面雪崩痕跡状況
