高須輪中排水機場の故障について

岐阜県海津市海津町 万寿^{まんじゅ}新田地内の高須輪中排水機場(最大排水量毎秒62.5m³)に設置されている5台の排水ポンプのうち1台(3号ポンプ:排水能力毎秒12.5m³)について、エンジンへの燃料を供給する配管が折損したことが、本日(平成29年8月8日)未明の排水運転終了後に判明しましたのでお知らせします。

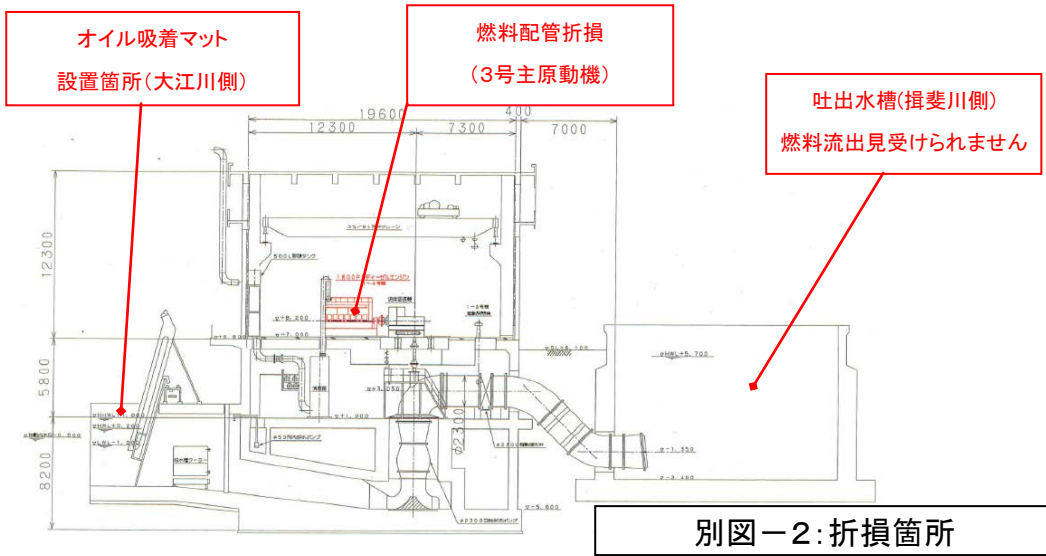
別図-2: 折損箇所

- 1 施設位置 岐阜県海津市海津町万寿新田地内 (別図1参照)
- 2 折損箇所 3号排水ポンプの主原動機への燃料配管 (別図2参照)
- 3 流出した油の種類及び流出量 A重油 約50リットル

なお、現在、折損原因については調査中ですが、燃料配管の折損した部品は交換し、復旧が完了しました。

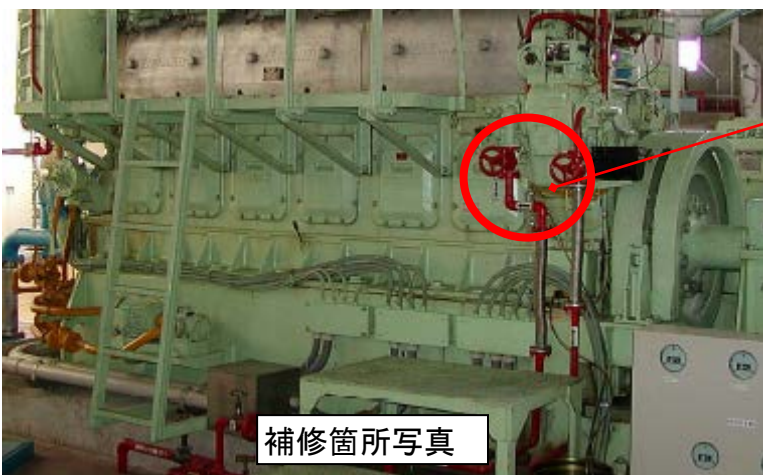
補修箇所写真

補修箇所
(3号主原動機)

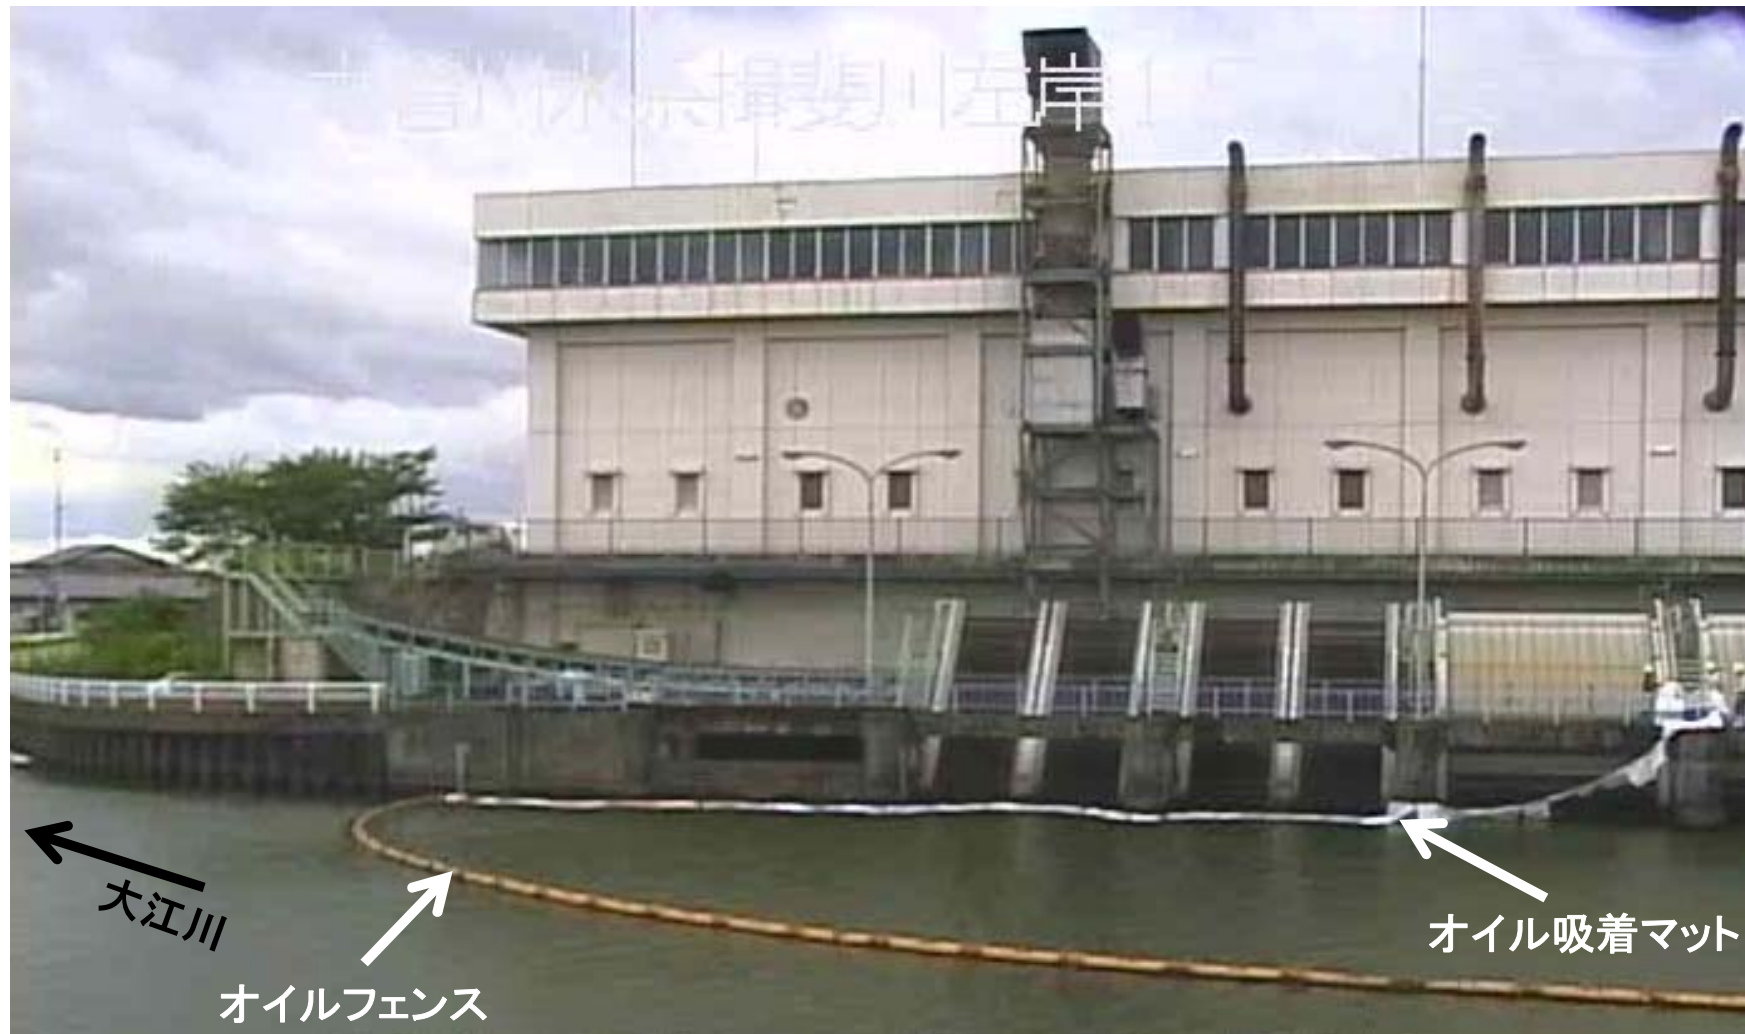
また、折損箇所より燃料(A重油)の流出があり、一部、高須輪中排水機場周辺の大江川に流出しましたが、8月8日17時時点で回収は終了しており、揖斐川本川への流出は確認されていません。

高須輪中排水機場 除塵機前 オイル吸着マット設置状況

- ・今回の故障による燃料流出への応急対応状況については、木曾川水系水質保全連絡協議会を通じて関係機関へ情報提供しています。
- ・昨夜からの出水対応においても排水機場は問題無く稼働しており、今回の復旧により当面の稼働についても支障はありません。
- ・流出した燃料はオイル吸着マット等で回収済みで、揖斐川本川への流出は確認されていません。なお、オイル吸着マット等の設置を継続し、引き続き監視します。
- ・折損した原因が解明され次第、今後同様な故障が発生しないよう早急に対応いたします。
