# 木曽川下流管内堤防詳細点検結果情報図

## 堤防の点検

## 河川別堤防詳細点検結果(平成20年7月末現在)

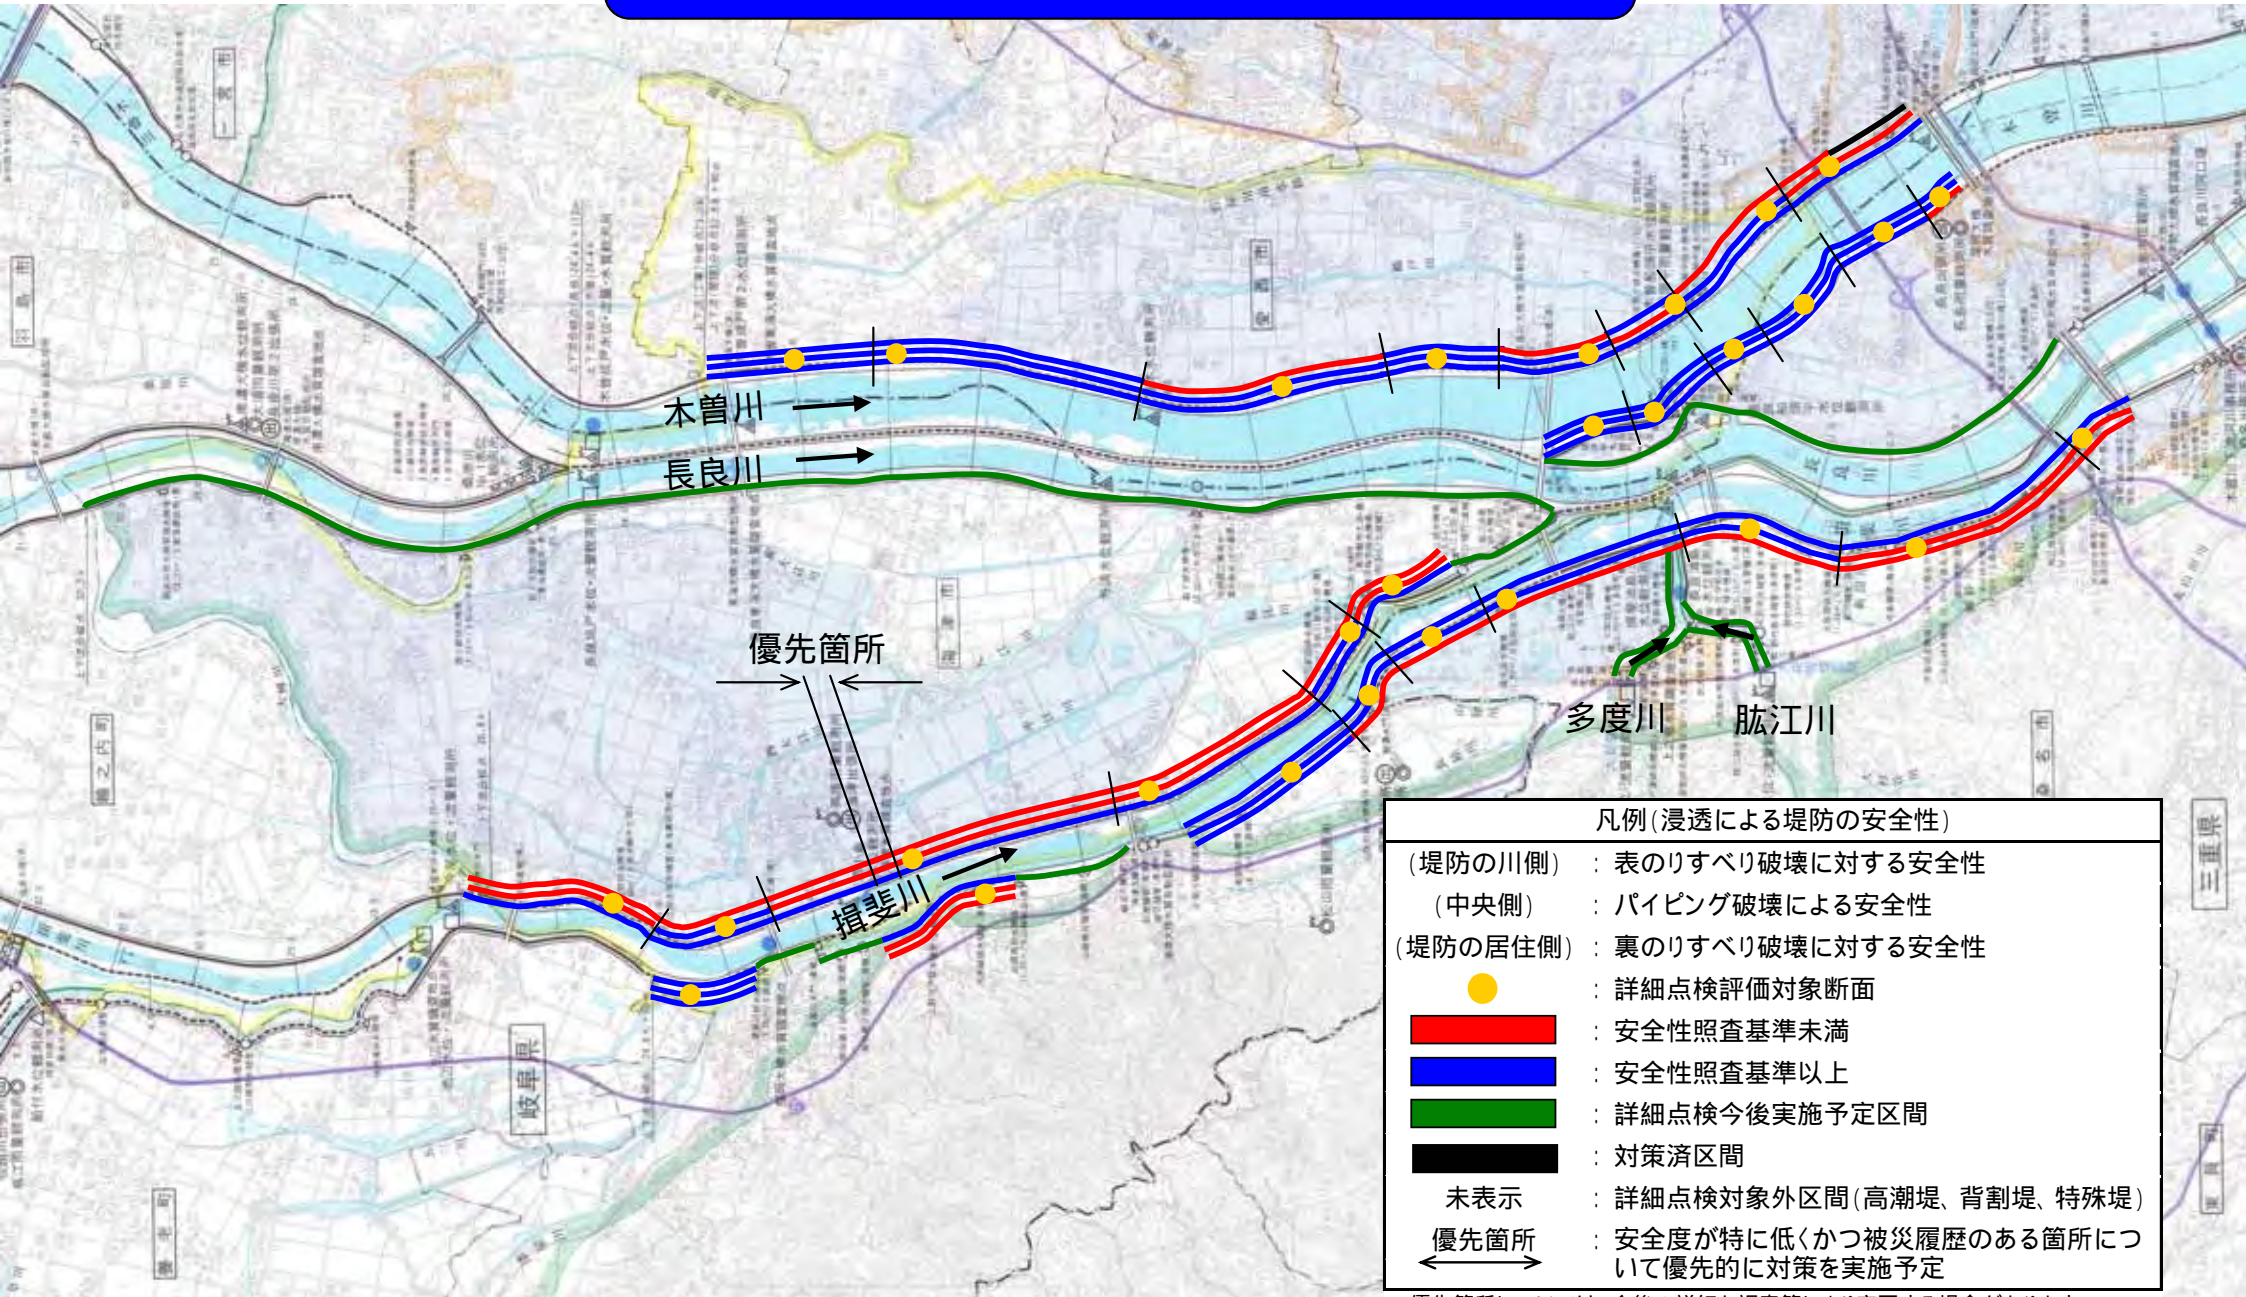
優先箇所については、今後の詳細な調査等により変更する場合があります。  
対策済区間は平成19年度予算により平成20年度中の対策完了予定区間を含む。

詳細点検は、距離毎に評価を行っているわけではなく、概ね1～2km区間の代表断面で評価を行っています。

- ・堤防の点検結果を踏まえ、堤防の安全性が不足している箇所については、流下能力の確保を目的とした量的整備ともバランスを図りながら質的強化を進める予定。
- ・堤防の安全度が特に低くかつ被災履歴がある箇所、**揖斐川 約0.2km**について、優先的に対策実施予定
- ・また、質的強化の実施までの間、効果的な水防活動の推進を図るため、堤防詳細点検結果を水防管理団体等と共有化。

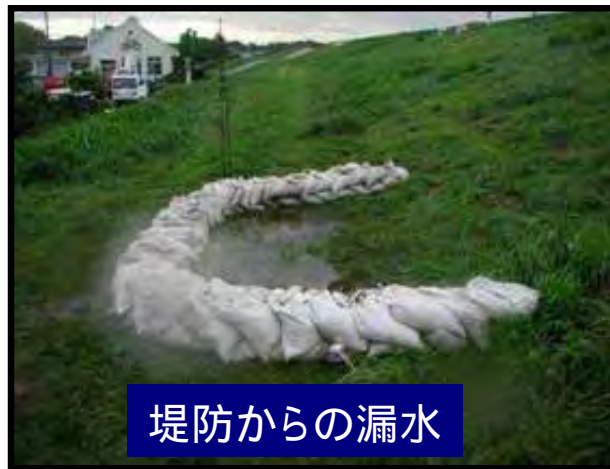
平成13年9月 台風15号出水 大規模漏水箇所事例

堤防からの漏水

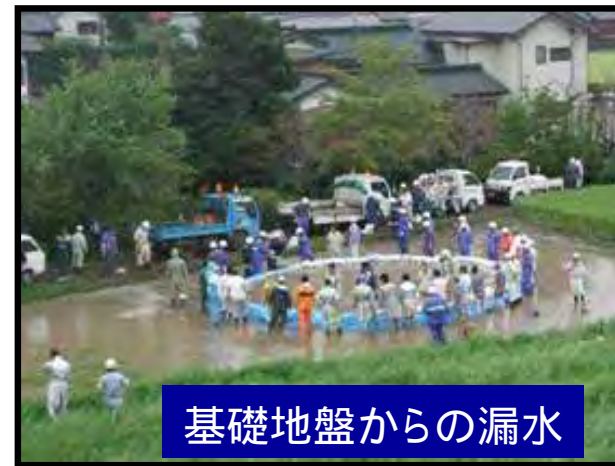
基礎地盤からの漏水

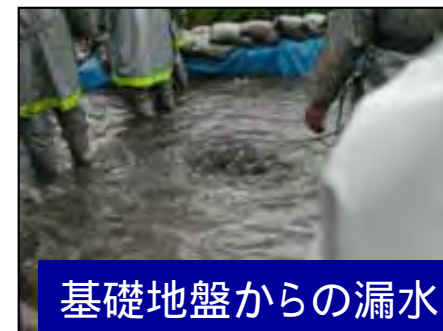
基礎地盤からの漏水
