平成18年度フォローアップ委員会 説明資料

美和ダム恒久堆砂対策施設
モニタリング調査について

平成18年12月13日

国土交通省中部地方整備局
天竜川ダム統合管理事務所
三峰川総合開発工事事務所

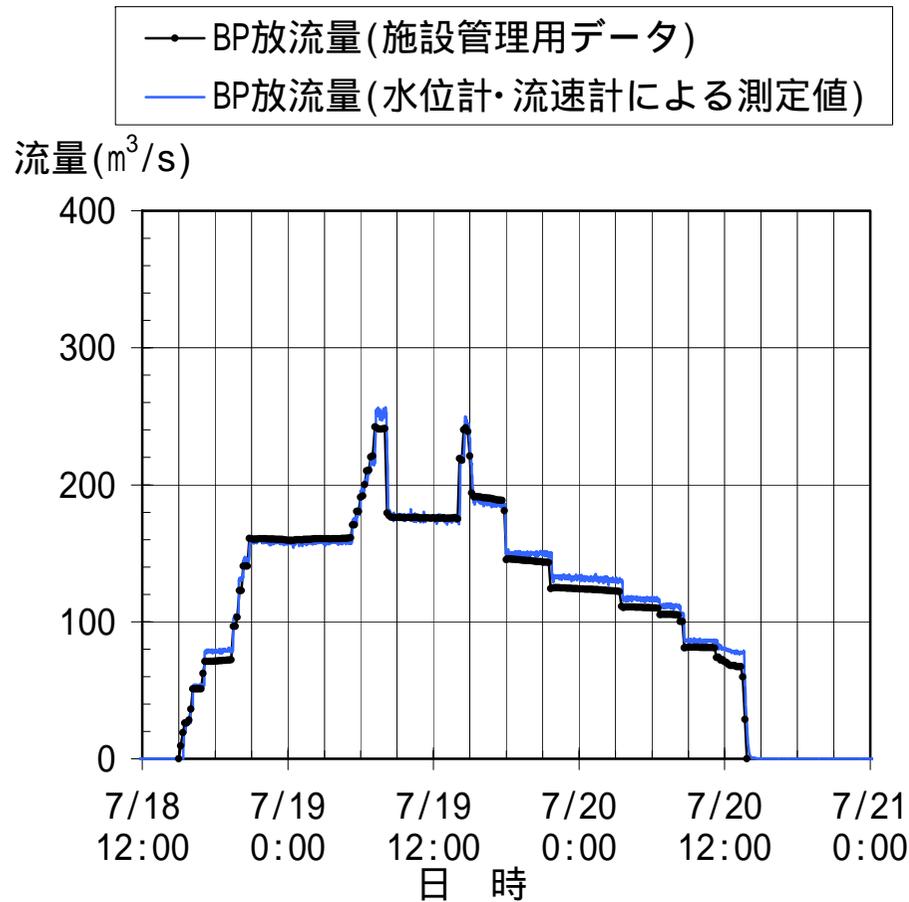
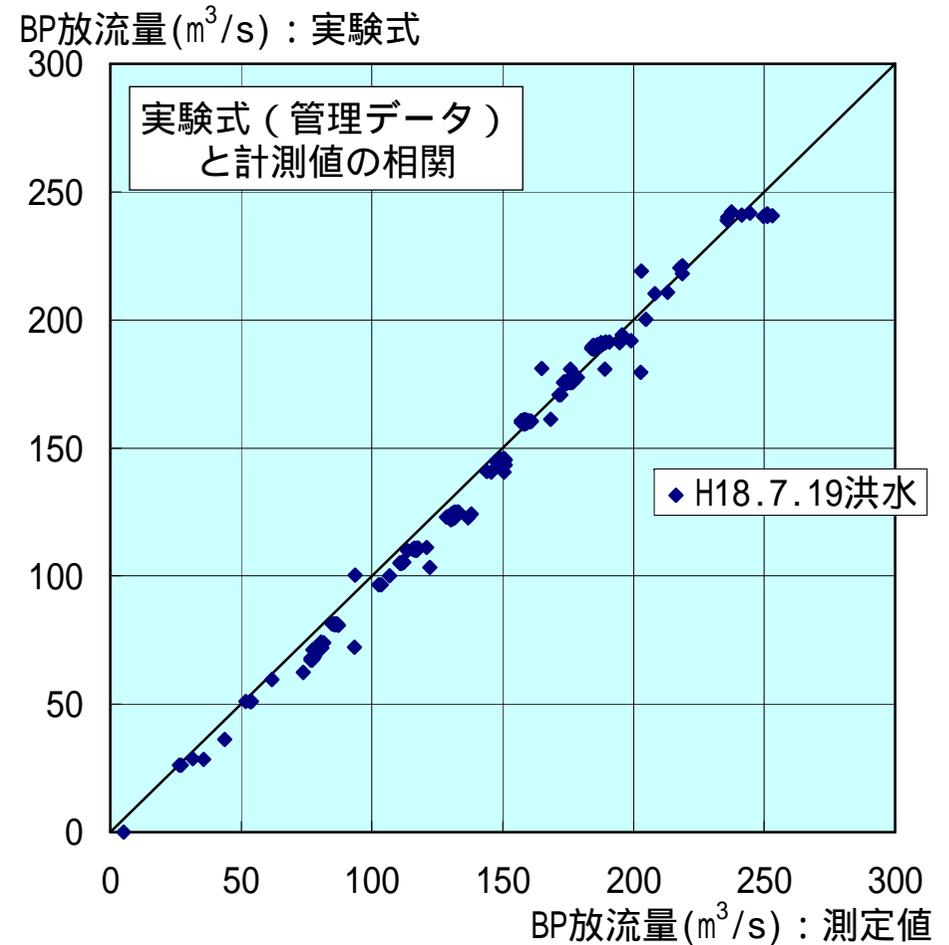
・バイパス放流量(施設管理用データ)は、水位計・流速計によるバイパス放流量と一致しており、関連施設の分派特性は計画通りの精度を有している。

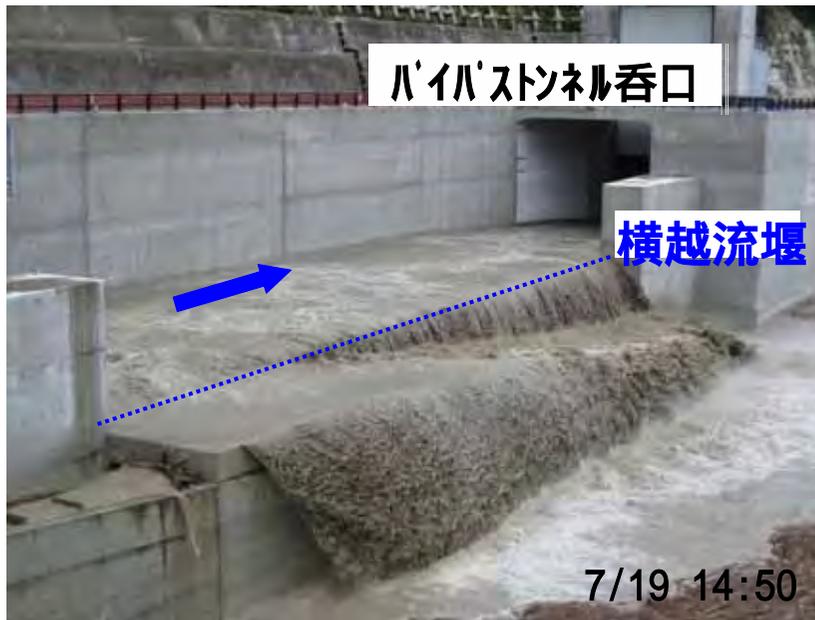
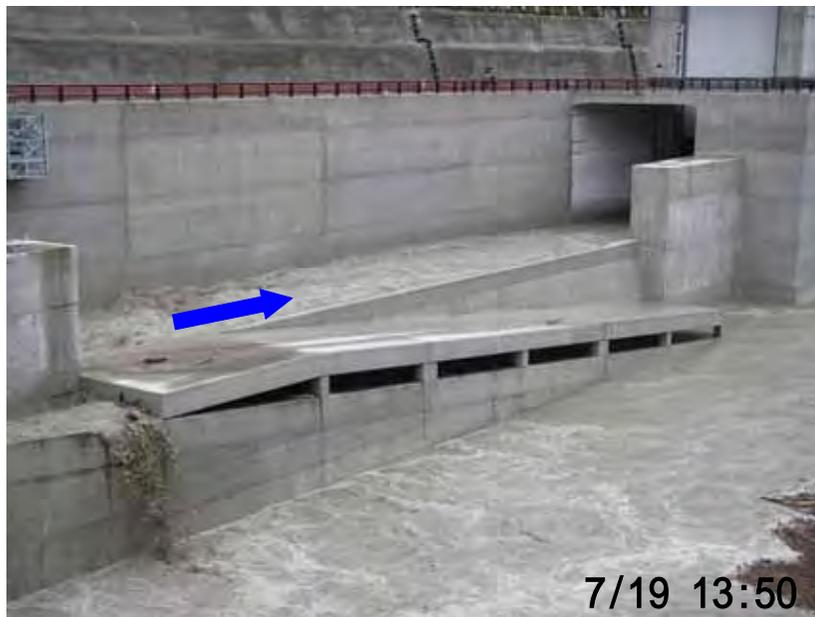
横越流時の状況

・模型実験と同様に流量が220m³/sを越えた付近から横越流を開始しており、実現象と一致している。

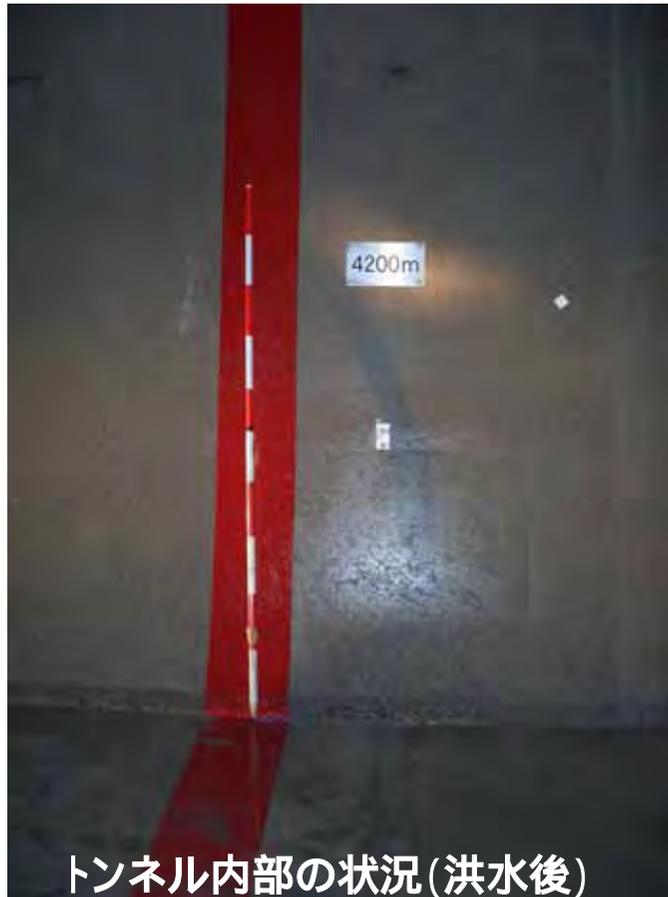
トンネル内部の状況(洪水後)

- ・バイパス放流終了後にバイパストンネル内の側面・インバート部及び減勢工の状況を確認した結果、異常が無いことを確認した。
- ・また、トンネル内の3地点でレベル測量を行なった結果、摩耗は確認されなかった(測定誤差以下)。

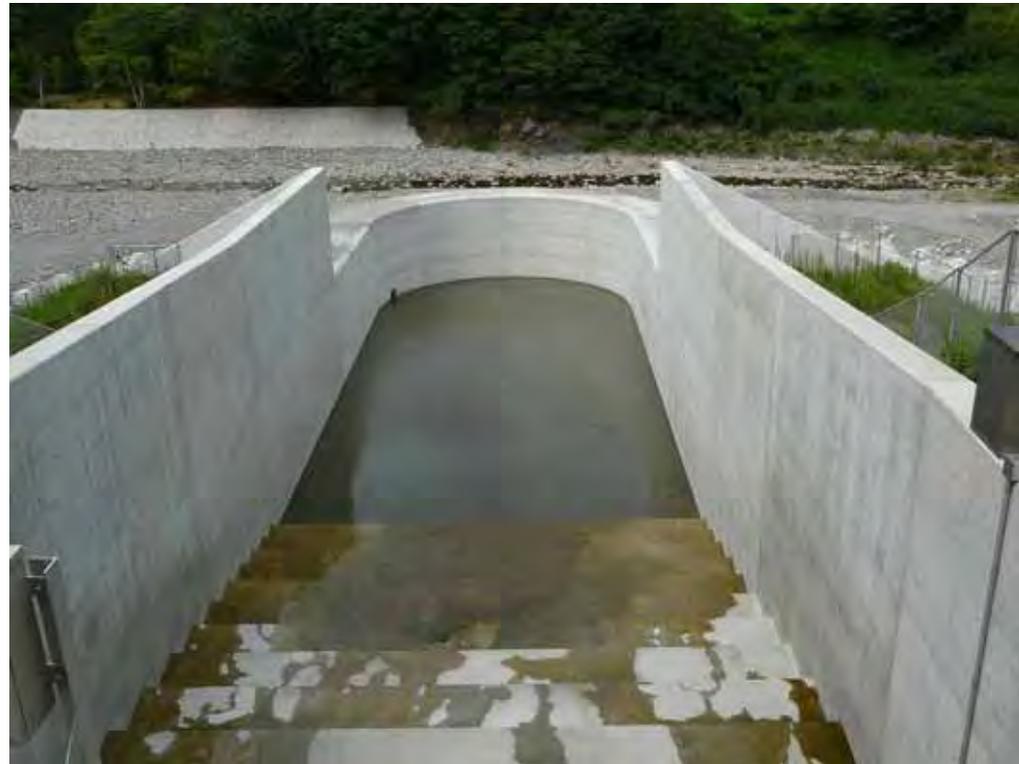
減勢工の状況(洪水後)

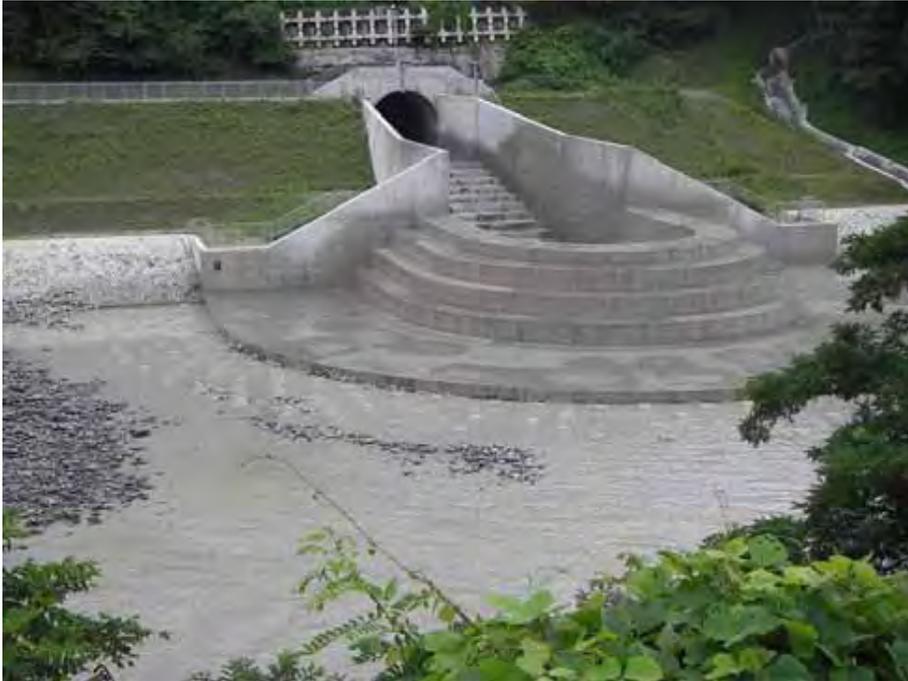
減勢工の状況（洪水後）
（平成18年7月20日）

・バイパストンネル吐口や下流部（常盤橋付近）において、河道の状況を目視により確認した結果、土砂の堆積や局所洗掘は見られなかった。

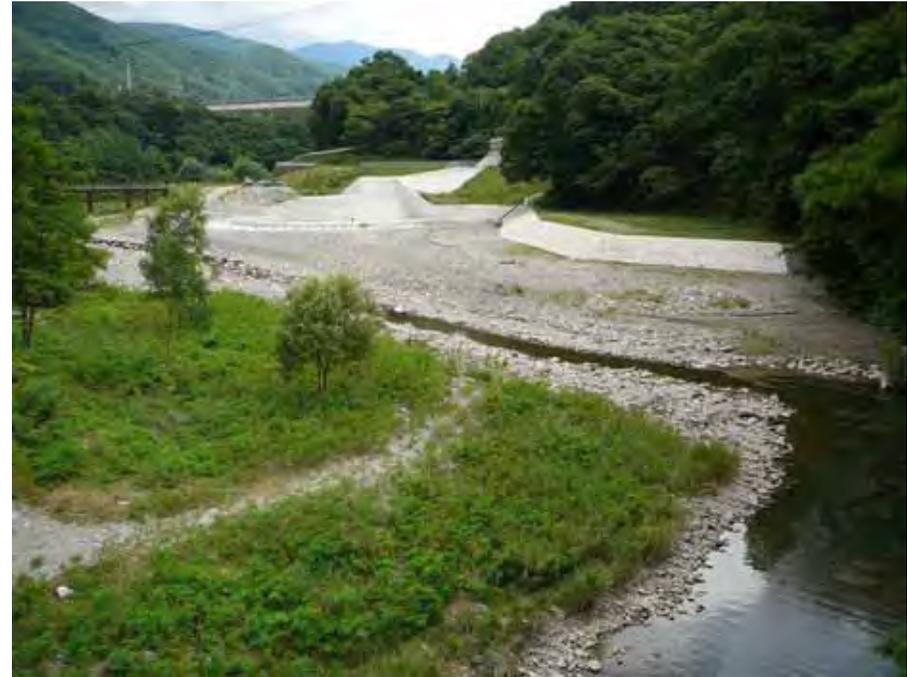
下流河道の状況（洪水後）
（平成18年8月17日）
