平成19年度フォローアップ委員会 説明資料

美和ダム恒久堆砂対策施設
モニタリング調査について

平成19年12月20日

国土交通省中部地方整備局
天竜川ダム統合管理事務所
三峰川総合開発工事事務所

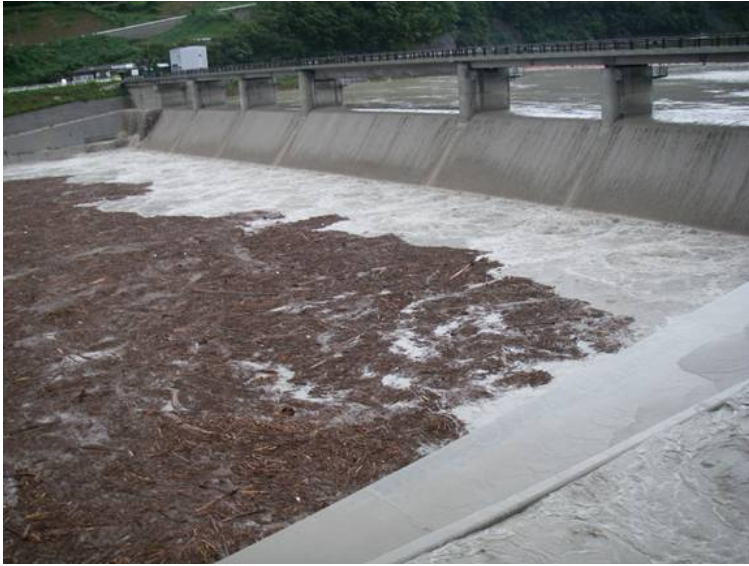
三峰堰(分派堰) (9/7 6:45)

昨年の洪水と同様に各施設は計画通り機能し、異常はなかった

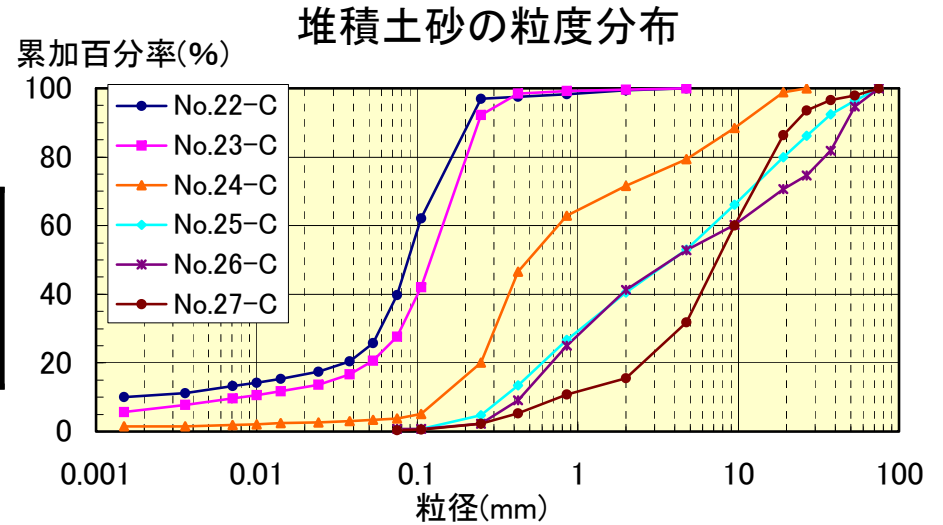
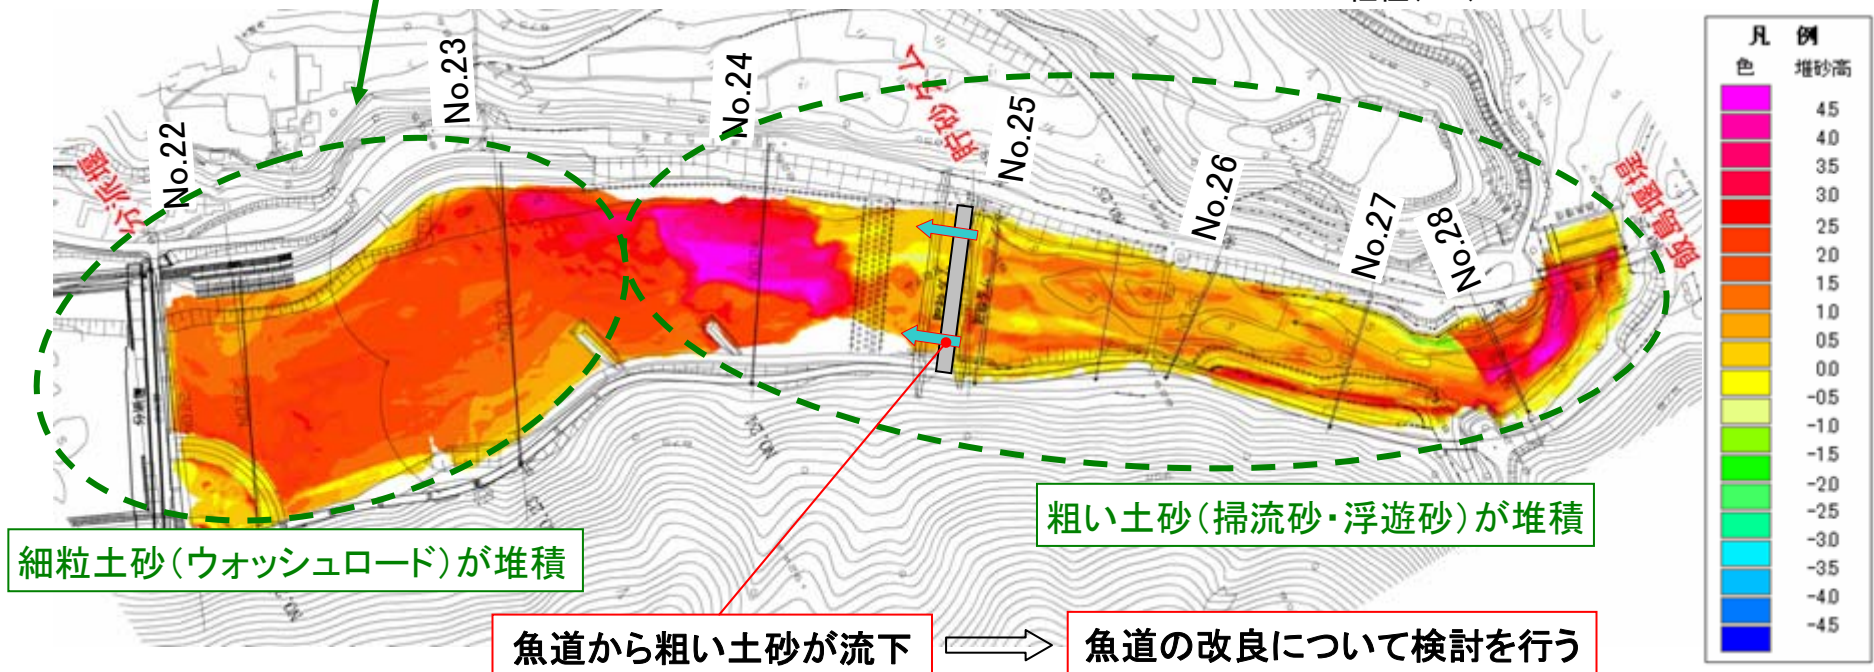
▼三峰堰・貯砂ダムの堆砂状況

H19.9洪水後のウォッシュロードの堆砂量

洪水名	サンプリング結果	Q,SS推定値
H19.9洪水	約50千m ³	57千m ³

しかし、貯砂ダム魚道からの土砂の流出により計画通り堆砂しなかったことから、貯砂ダムの魚道改良を行い、その機能(堆砂・魚道)についての**調査を継続する**。また、三峰堰上流にウォッシュロードの堆積があったため、その捕捉状況についての**調査を継続する**

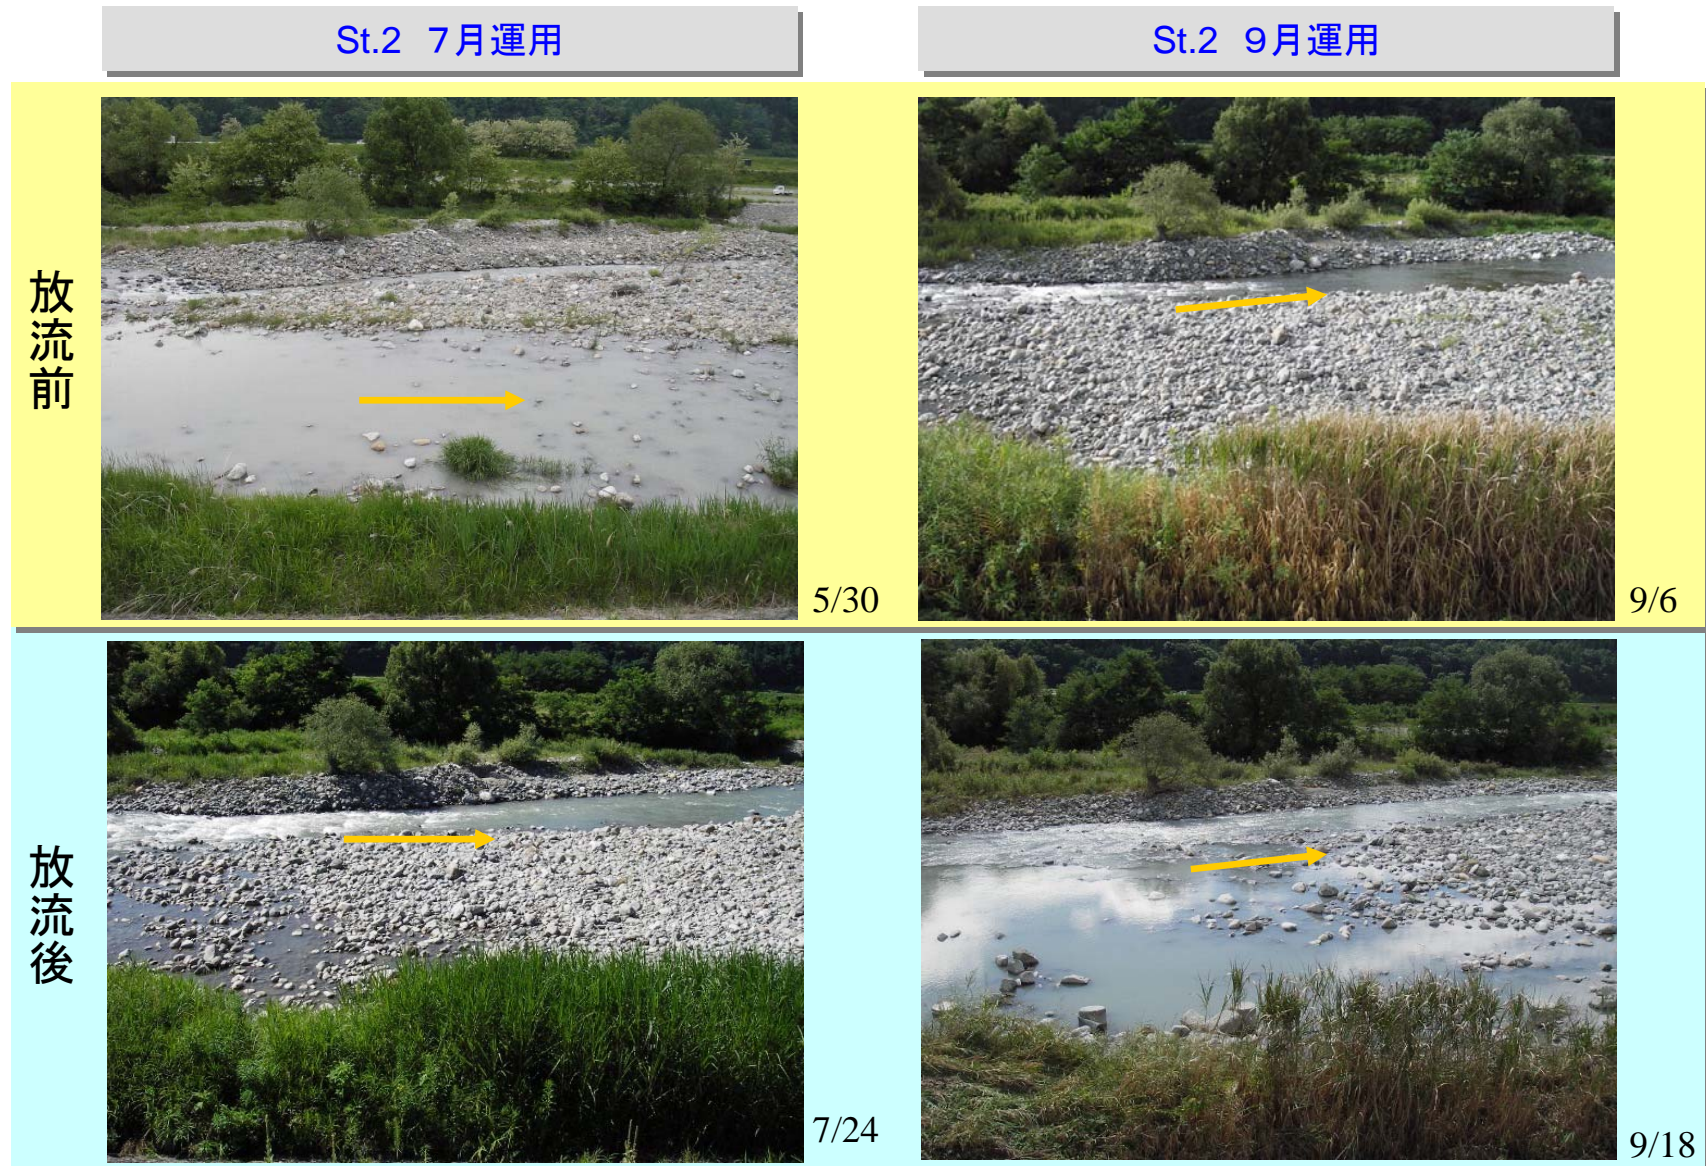
①河原の状況

バイパス放流による河原へのウォッシュロードの堆積は見られなかった

河原の状況については、バイパスの影響がないと判断し、**検証を終了する**

⇒St.2の定点写真のみを継続する

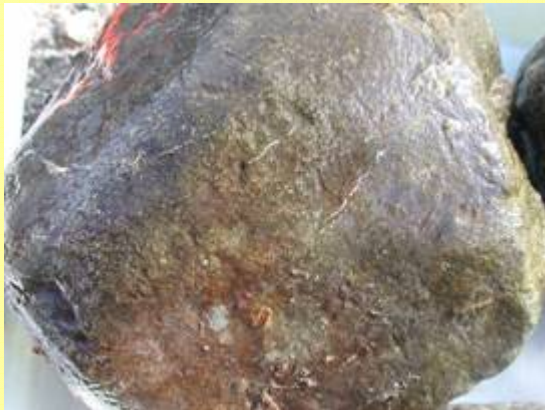
直後 (H16.10.27)

13 mg Chl.a/m²

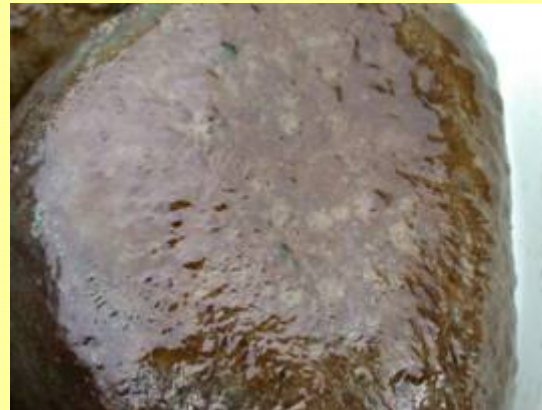
2週間後 (H16.11.12)

157 mg Chl.a/m²

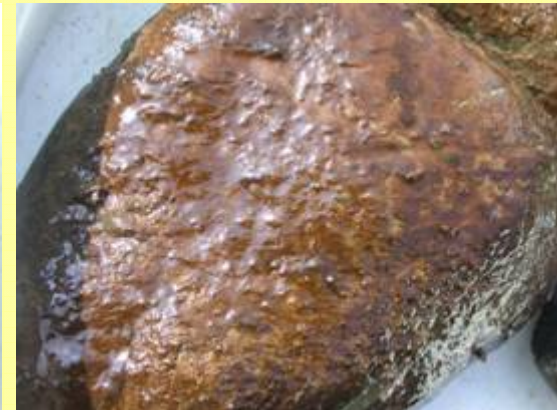
1ヶ月後 (H16.11.26)

231 mg Chl.a/m²

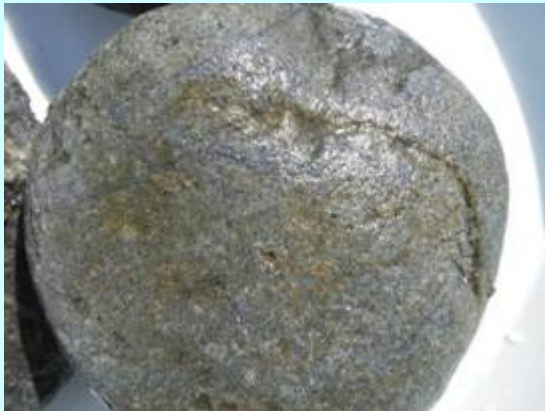
直後 (H19.9.18)

0 mg Chl.a/m²

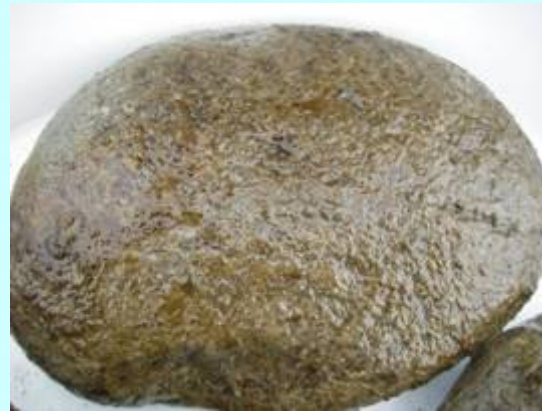
2週間後 (H19.10.2)

84 mg Chl.a/m²

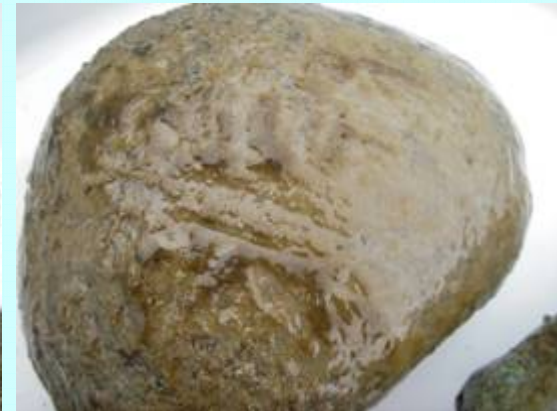
1ヶ月後 (H19.10.18)

102 mg Chl.a/m²
