# NEWS RELEASE

平成20年10月16日  
国土交通省中部地方整備局長島ダム管理所

## 長島ダム貯水池斜面の崩落について

# 別紙 - 2 落雷が原因と考えられる長島ダム貯水池斜面の崩落

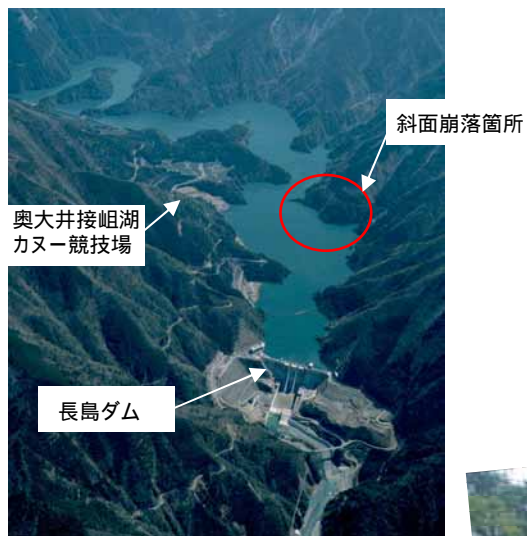
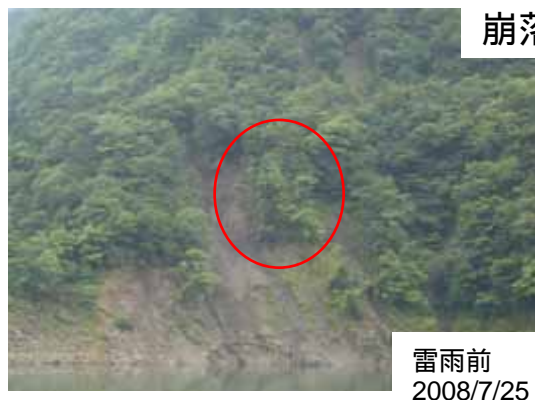
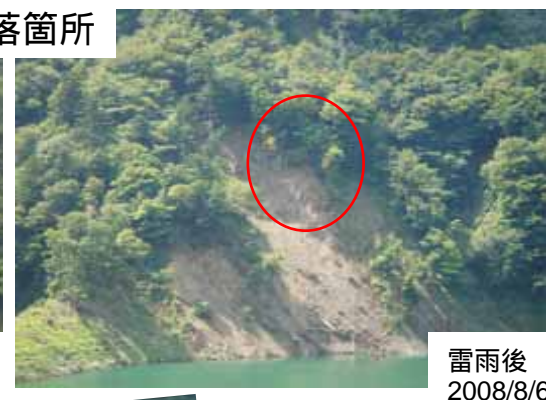
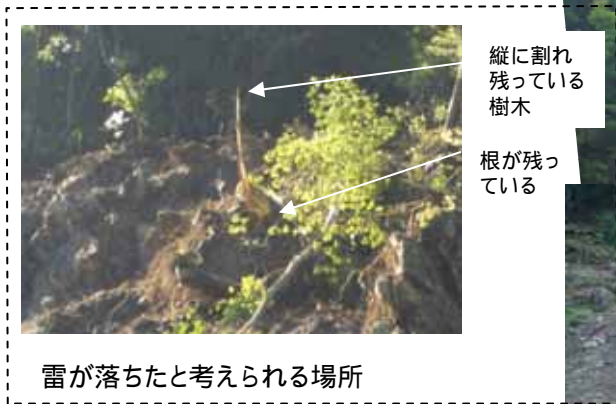
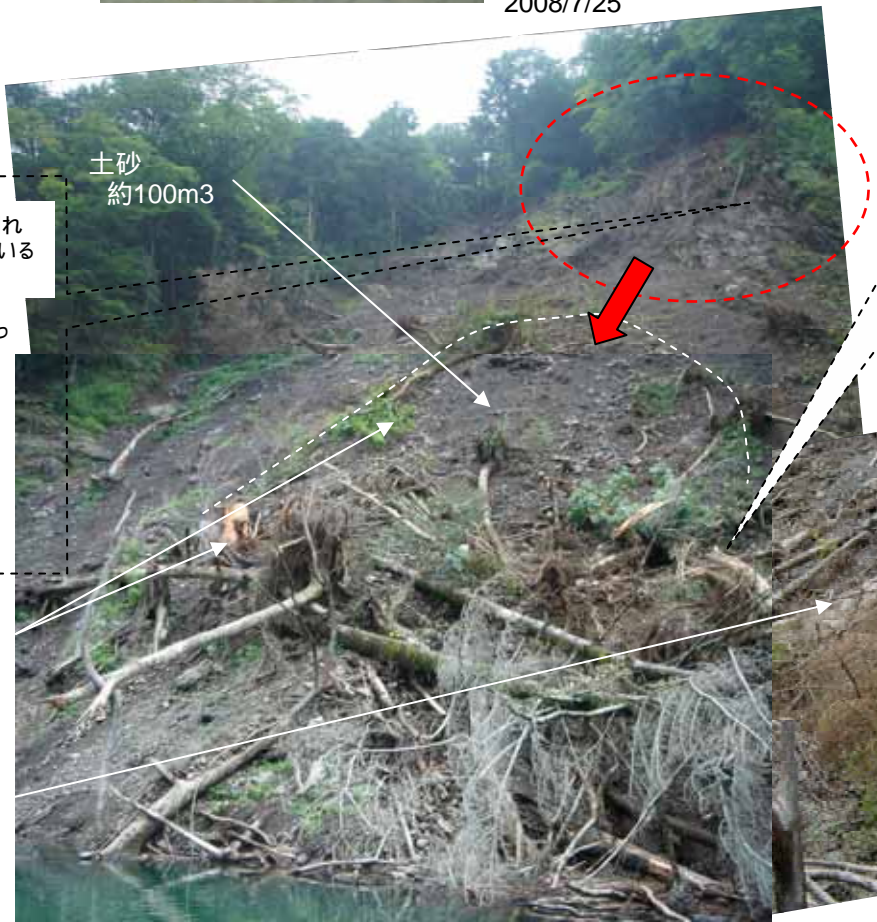
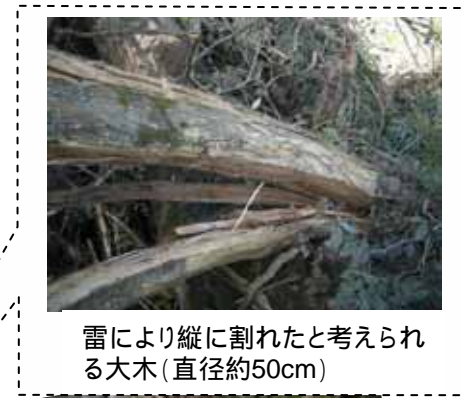
翌日、現場を調査したところ、斜面崩落と共に十数本の大木が貯水面付近まで達しており、一本の大木が縦に裂けるように割れていた。

以上のことから、崩落箇所に生えていた大木に雷が落ちて裂け、これにより不安定になった大木が隣接する大木に寄り掛かるようになり、その後、降雨により緩んでいた地盤が時間の経過で耐えられなくなって崩れはじめ、他の周辺の樹木を巻き込んで土砂と共に崩落したと判断できる（別紙 - 2）。

・崩落箇所に十数本の大木が散乱していた。

・一本の大木が、縦に割れていた。

・約100m<sup>3</sup>の土砂が崩れていた。

・これらの上部に、新たな岩盤むき出しの箇所があった。

最近、崩落した倒木  
(15~16本)

最も大きな倒木  
高さ:約20m  
直径:約70cm
