10月	豊川 愛護モニター報告	モニター区間	豊川:左右岸 13.2km~27.6km
			管轄出張所:一宮出張所
実施日	平成 30年 10月 28日	実施区間	左岸17.8km~19.6km

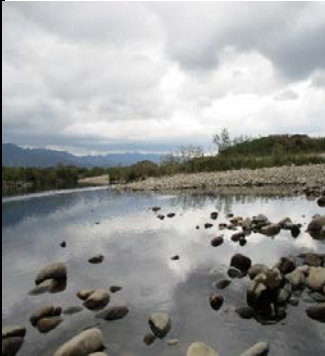
写真①

写真①は、左岸18.1km下流からの写真

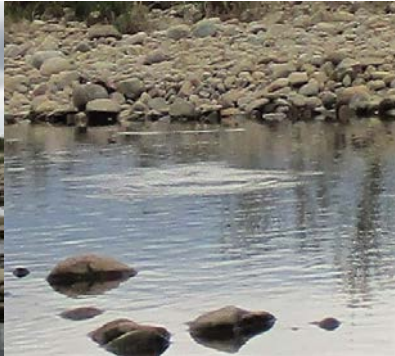
写真②

写真②は、左岸18.1km写真①を拡大した写真、川の瀬脇たるみに、数多くの鮎が跳ねて居たので撮ってみました。この時期多くの鮎は、産卵の為に下条付近まで下っているが、若い小型の鮎が残って居るみたいだ。

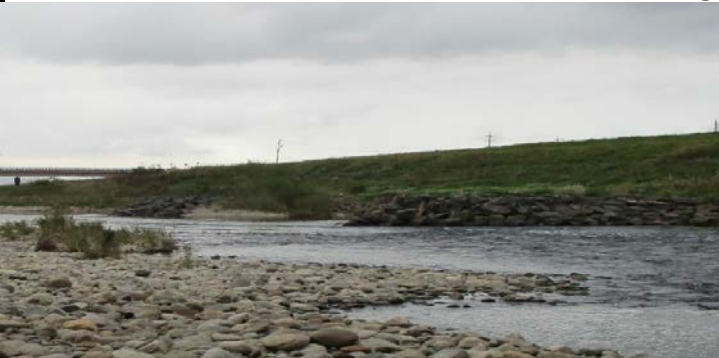
写真③

写真③は、左岸18km上流からの写真、川の流れが左カーブ急流で堤防道路の浸食を防ぐため石積がされている。この石積は、水性生物にとってとてもいい環境が、造られていると思う。手長エビやウナギのすみかに最適ではないかな釣り師適には、興味深々潜って視たい

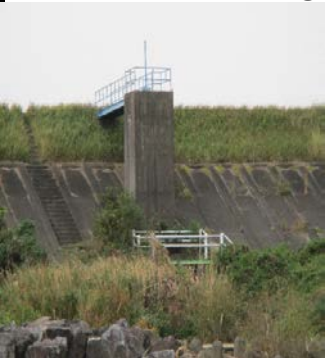
写真④

写真④は、17.9km左岸から向河原樋門と資料に載っているが、何をしている建屋か解らない

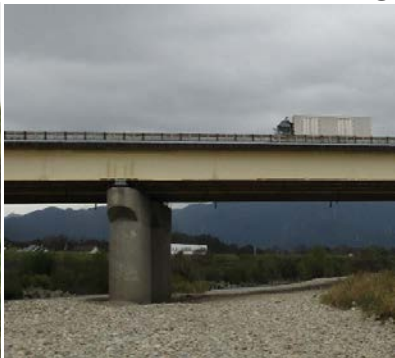
写真⑤

写真⑤は、左岸18km東名高速道路休日には、バーベキュー等で賑わっている所で、橋の下は、日影になる為人気があるみたいだ。河原には、ゴミ等は無く気持ちがいい。

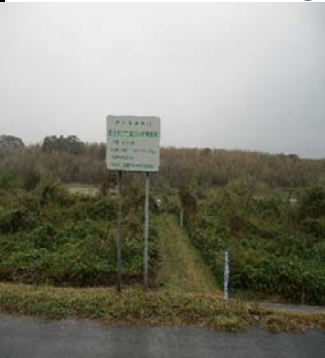
写真⑥

写真⑥は、東名高速道路上り車線側面沿いに位地し、今回初めて確認しました。綺麗に整備されていました。

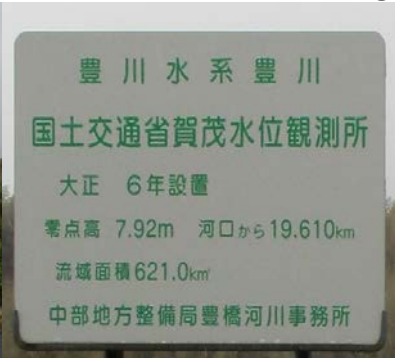
写真⑦

写真⑦は、左岸19.6km地点写真⑥を拡大しました。大正6年設置とあります。昔から河口での大雨による氾濫があったことが分かります。
