8月	矢作川 愛護モニター報告	モニター区間	矢作川:左右岸 0.0km~15.0km
			管轄出張所:安城出張所
実施日	平成 30年 9月 7日	実施区間	矢作川:左岸 11.0km~15.0km

8月	矢作川 愛護モニター報告	モニター区間	矢作川:左右岸 0.0km~15.0km 管轄出張所:安城出張所
実施日	平成 30年 9月 7日	実施区間	矢作川:左岸5. 0km~10. 0km

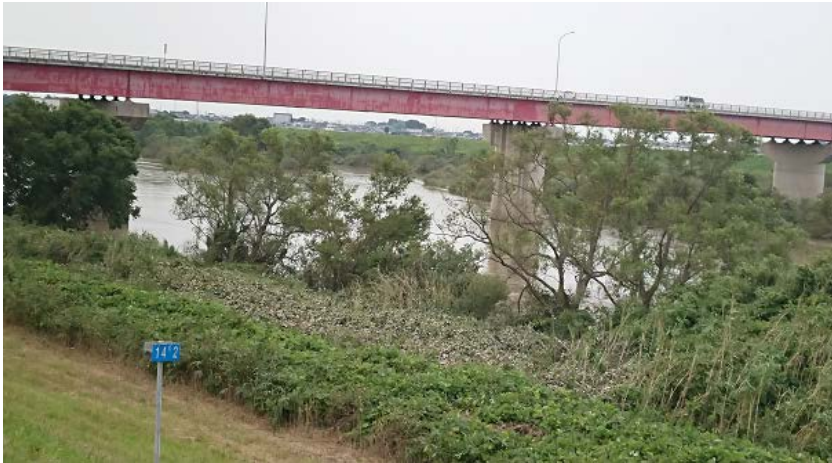
左岸14.2KM地点  
台風の翌日  
の小川橋、

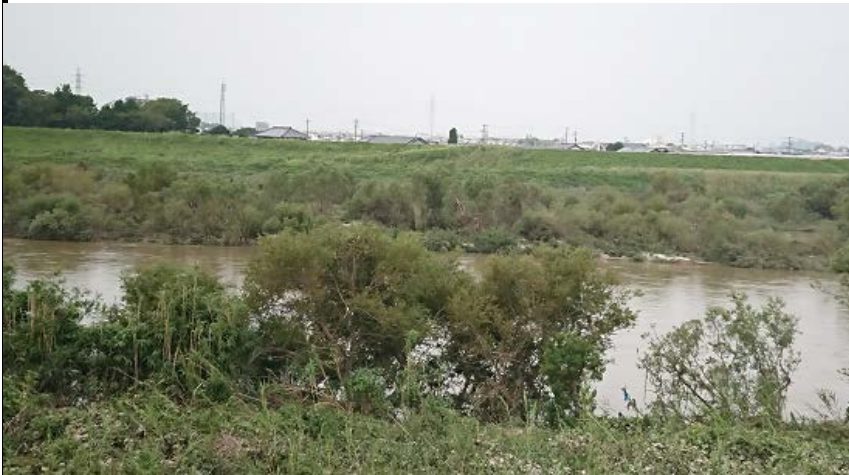
左岸14.1KM  
地点雑木が濁  
流で倒れてい  
る。

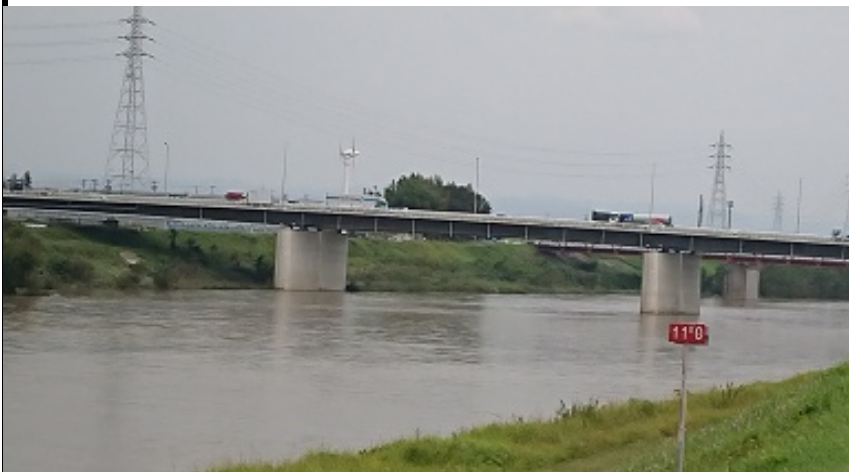
左岸11KM地点  
台風の翌日の  
志貴野橋。

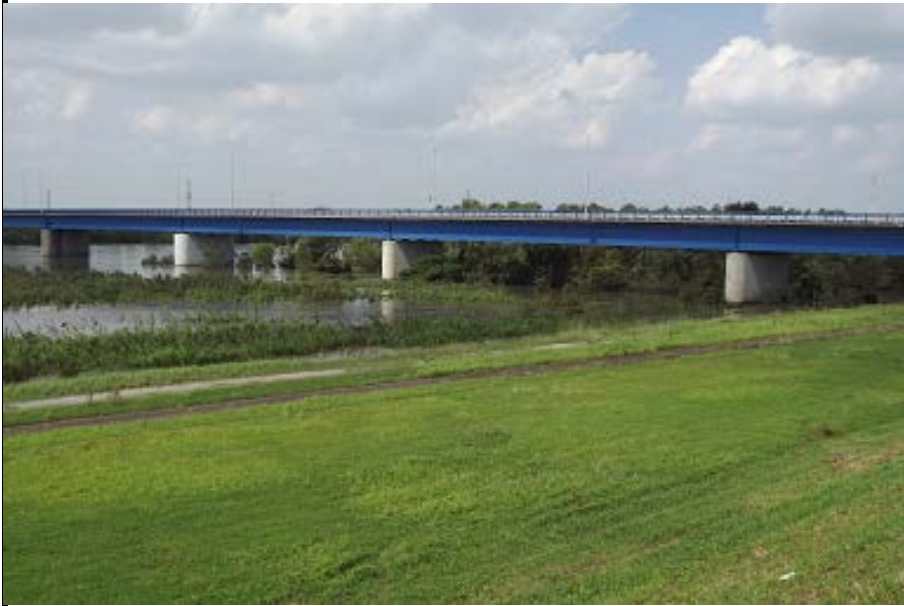
左岸6. 9KM地点台風の翌日の天端から見た上塚橋と水路

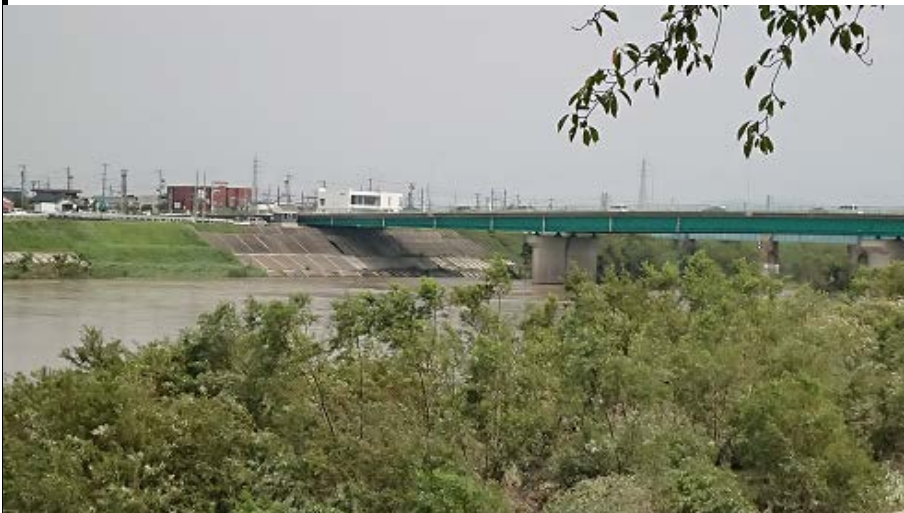
左岸9. 9KM地点台風の翌日の天端から見た米津橋と水路。

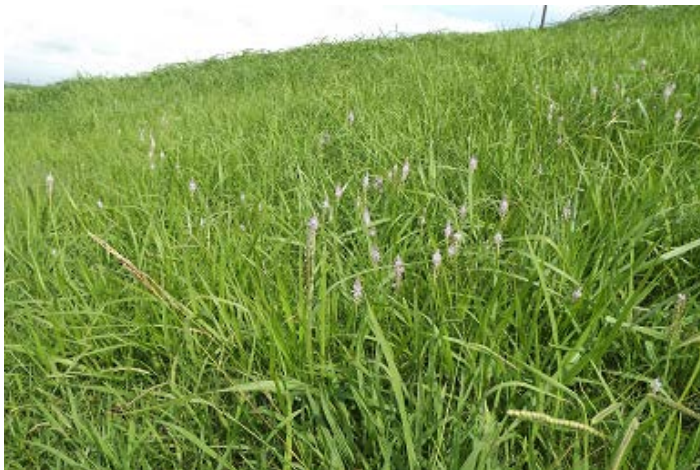
左岸5. 1kmの法面にはツルボがたくさん咲いている。

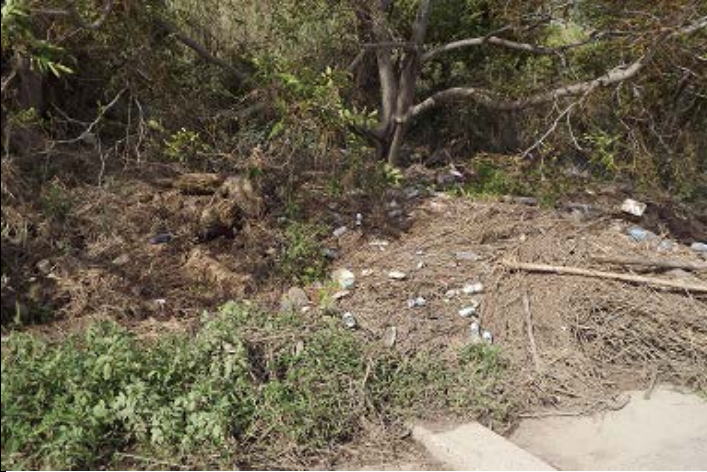
左岸5.1KM地点高水敷から見た水路に流れ来たゴミが山になっていた。

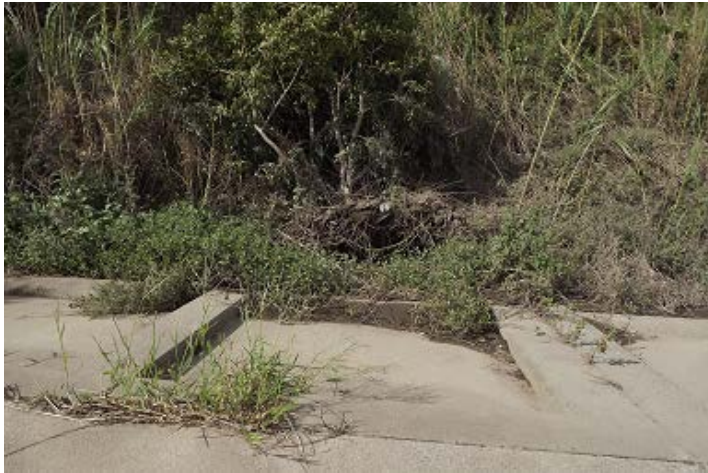
左岸5.2KM地点雑木が濁流で倒れている。

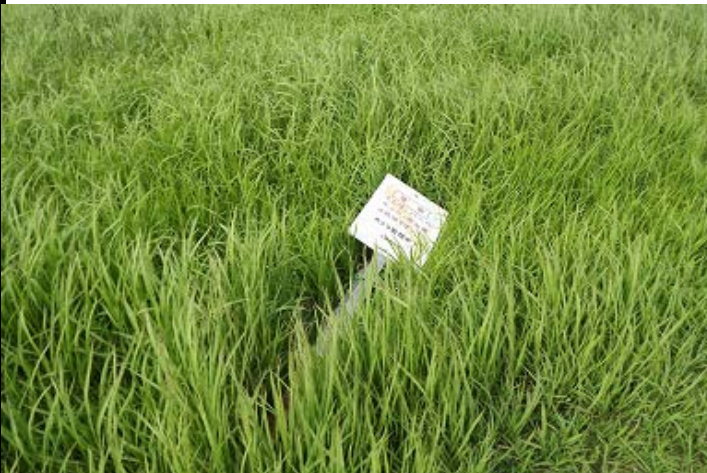
左岸5.0KM地点天端の注意看板が昨日の台風なのか倒れている。

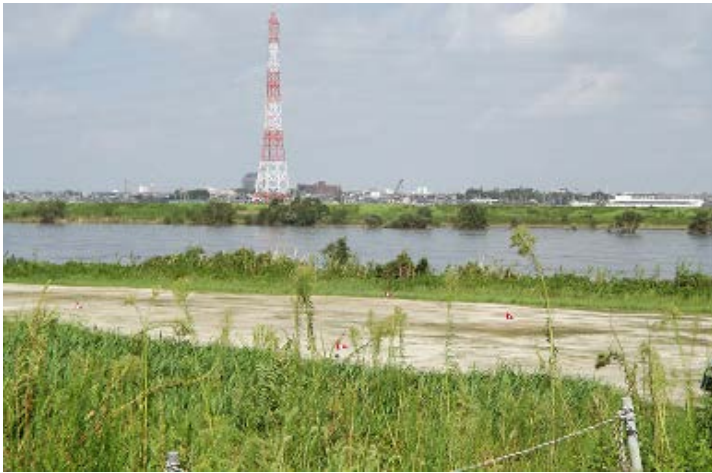
左岸4.5KM付近のグランドゴルフ場から水路を撮影台風の翌日で水位が高水敷面まで来た。

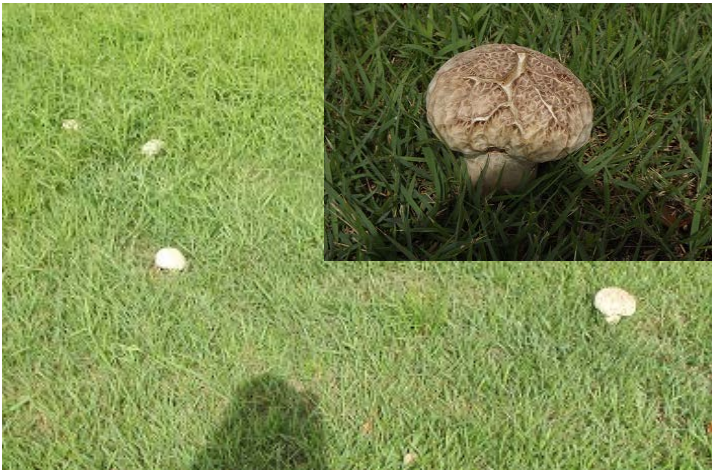
左岸5.0KMの高水敷にはたくさんのオニフスベがなっていた。

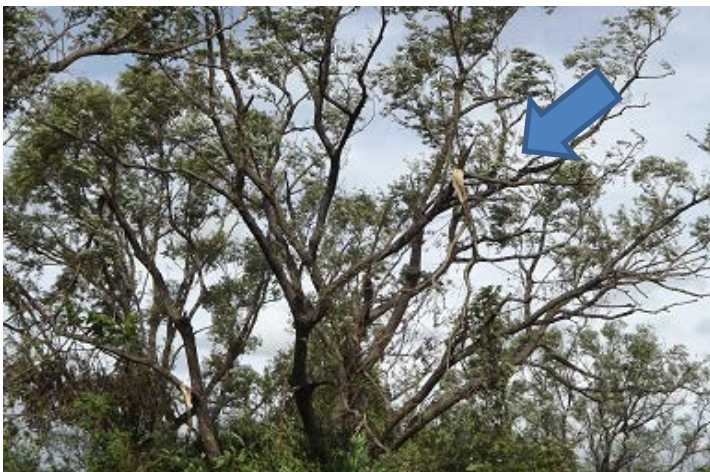
左岸5.0KMの水路に樹生する柳の枝が折れて落ちそうです。

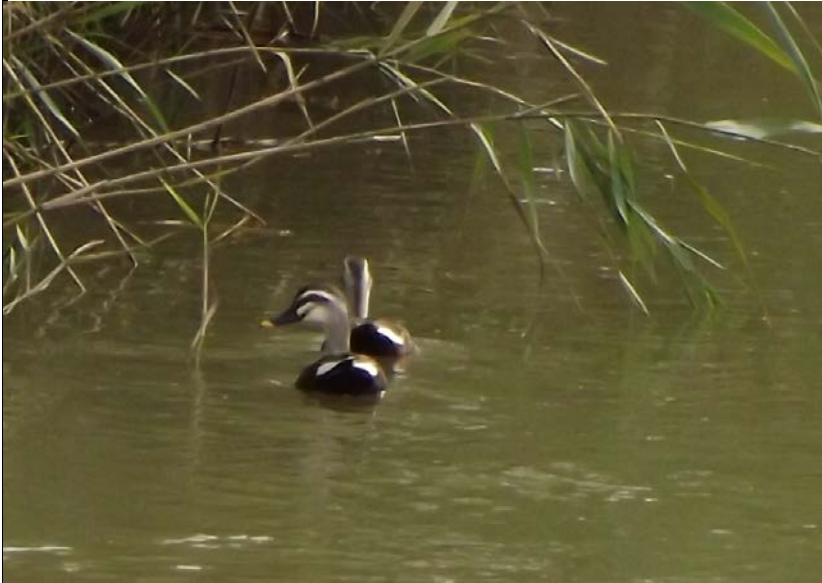
右岸5.0kmの  
水路にカルガモ  
がつかいでい  
た。

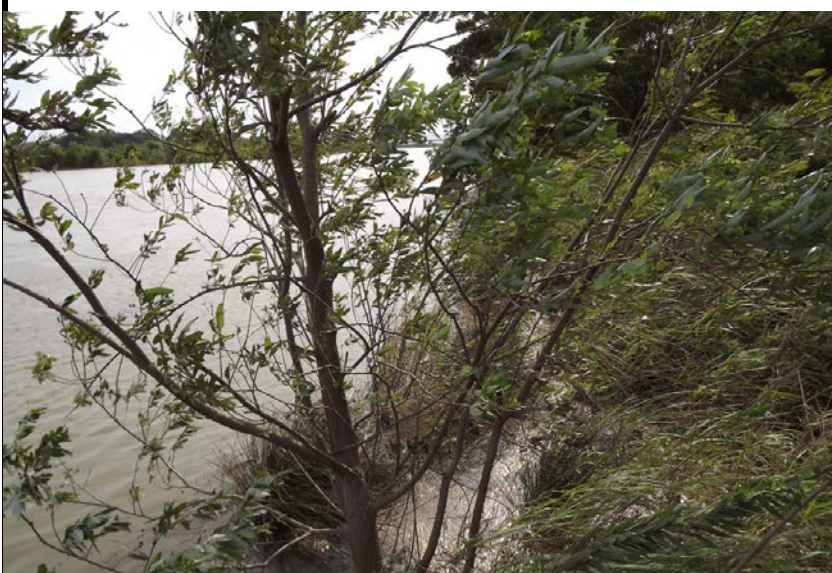
右岸5.6kmの  
水路内、台風と  
雨で増水中

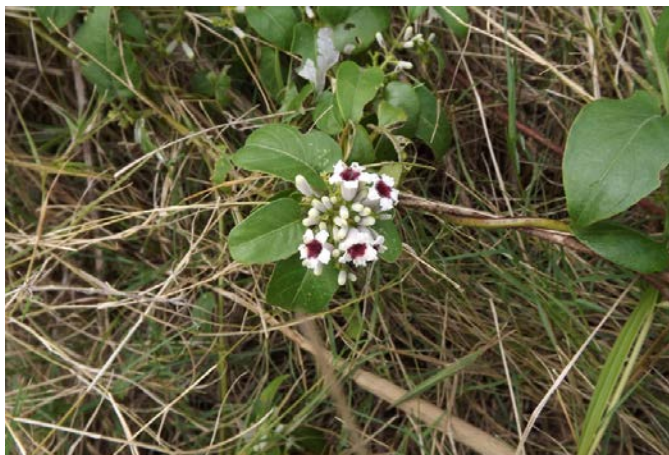
右岸5.3KM地点  
ヘクソカズラの  
花が咲いていま  
した。

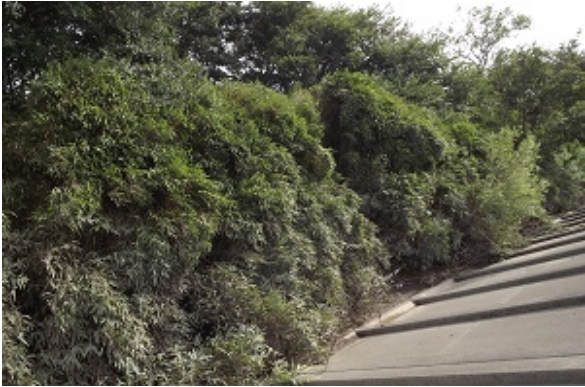
右岸5.5KM水路にはササ(矢竹?)が群生している、またむくの木、鬼ぐるみの木が生えている。

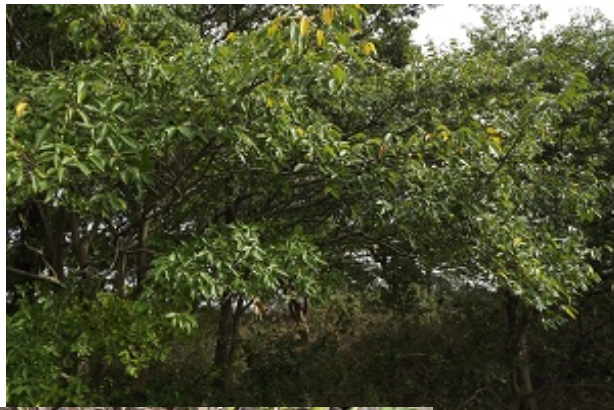
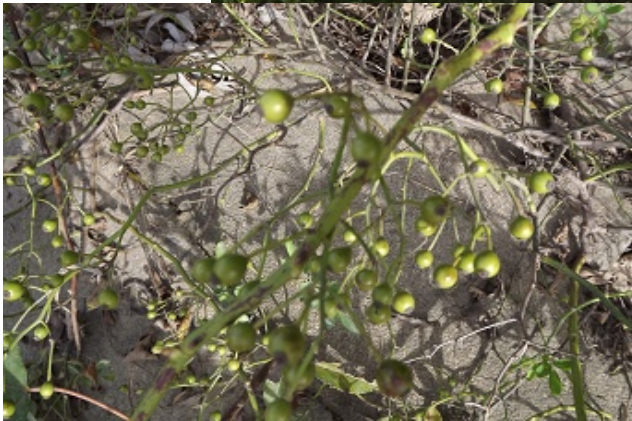
右岸5.6KM高水敷に野バラの実がたくさんなっていました。

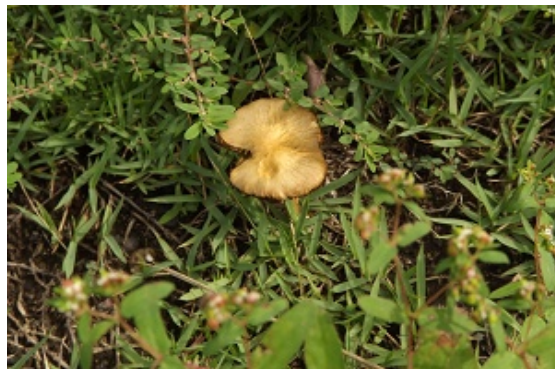
右岸5.6KM地点天端付近にキノコが生えていたネットで調べましたがよくわかりませんでした。
