11月	矢作川 愛護モニター報告	モニター区間	矢作川:左右岸 0.0km~15.0km
			管轄出張所:安城出張所
実施日	平成 30年 12月 9日	実施区間	左岸5.3kmから6.6km

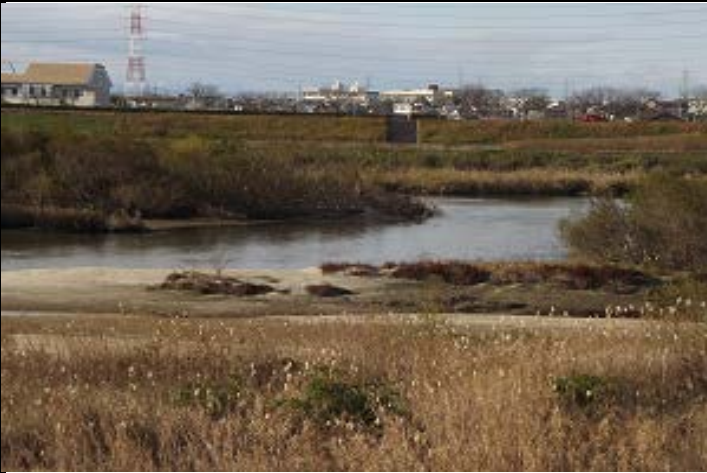
左岸から5.3km
低水路に中州が大き
くなって木々が生え
ている

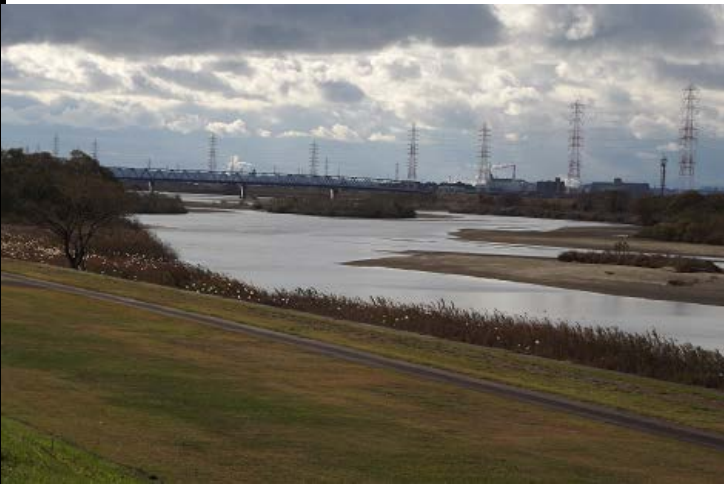
左岸6kmから中州
を見ると数か所の中
州が形成されている。

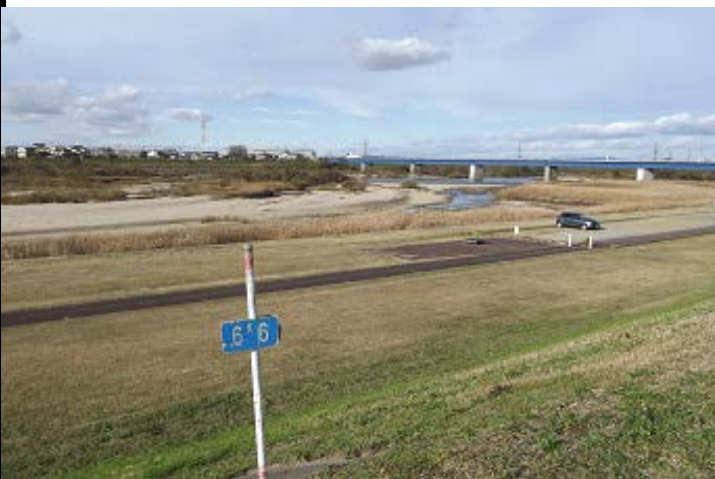
左岸6.6kmの低水路
の中州と高敷、駐
車場では車を止め犬
の散歩の人が多い。

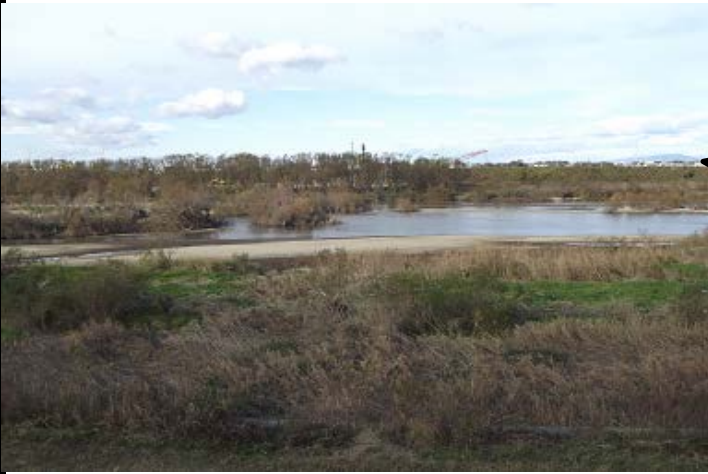
左岸8.7kmの低水路では中州が形成される初期段階か？

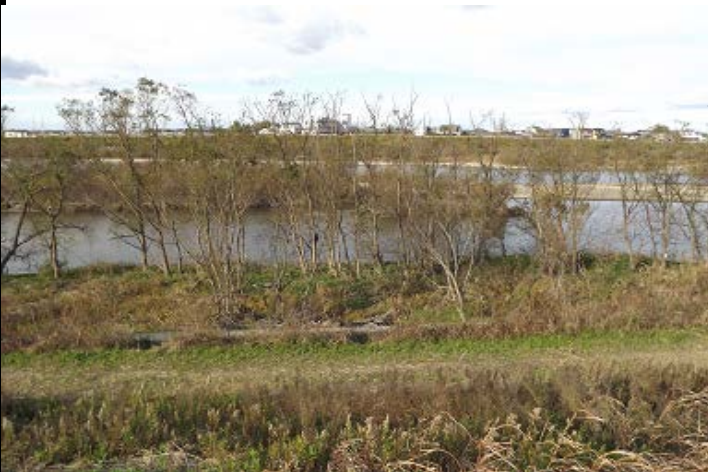
左岸9.2kmの低水路では中州が形成される

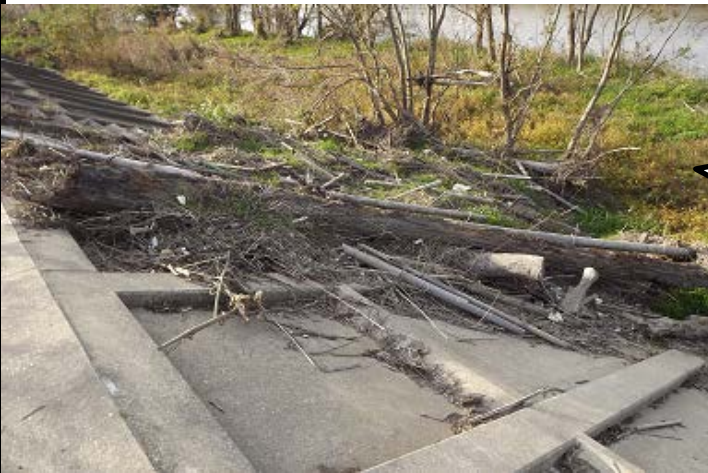
護岸に打ち上げられた流木、

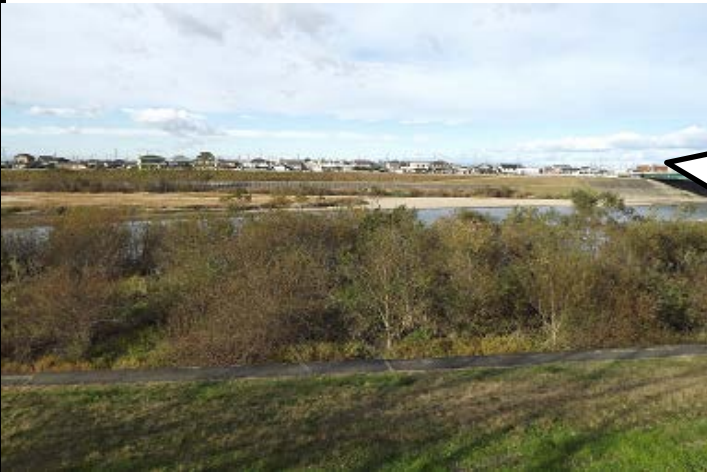
左岸11.8kmの護岸
近くに雑木林が成長し
ている護岸の為にはい
いが、景観が悪い。

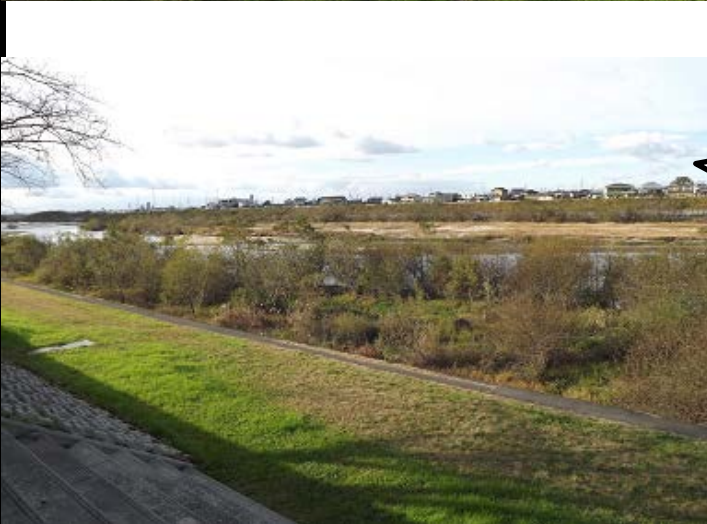
左岸11.9kmから
対岸の中州を見る、
川巾が狭い気がする。

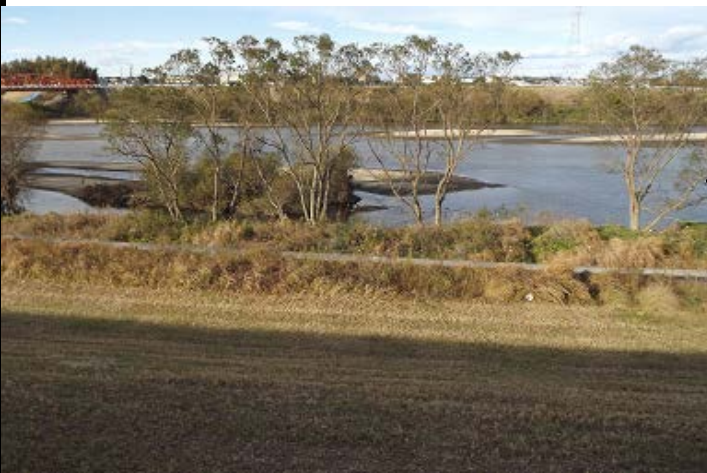
左岸12.6kmの低
水路を見ると形成さ
れる小さな中州が見
られた、これも倒木
の堆積か？

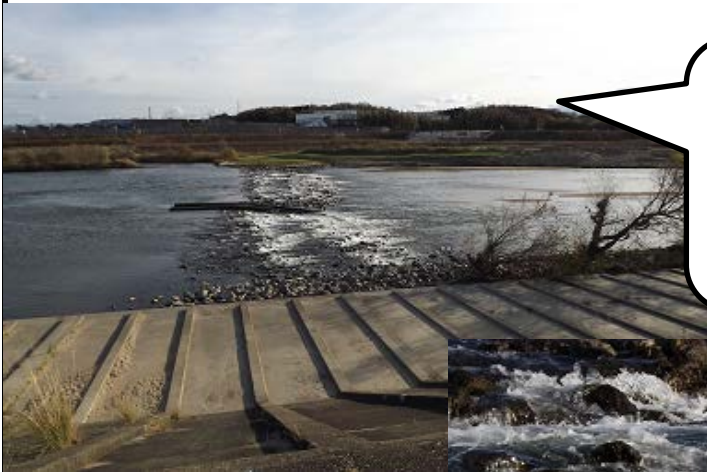
左岸12. 6kmの堰きの後？
根固工？床止め、石コロが並んでいる。良く分からないけれど夏は涼しそうでした。

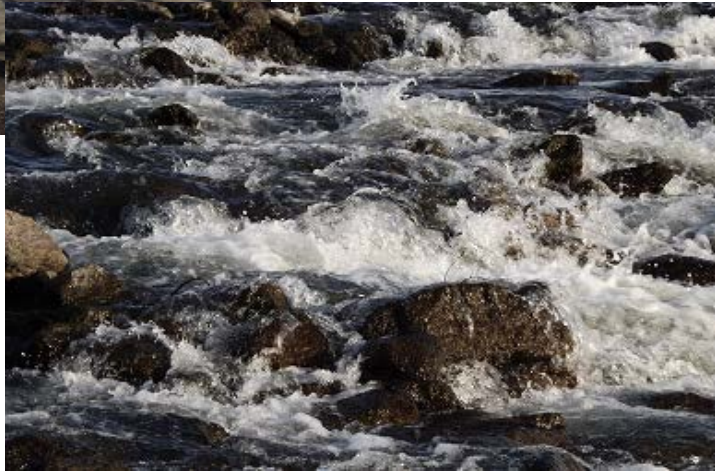
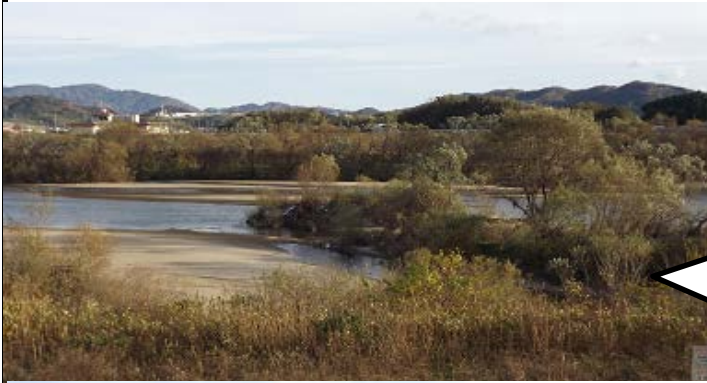
右岸13. 8kmの低水路を見ると形成される
小さな中州が見られた

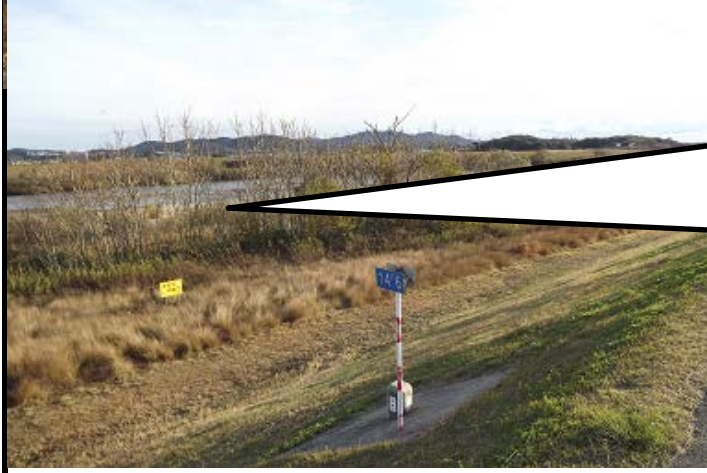
右岸14. 6kmの低水路を見ると護岸に雑木がたくさん生えているが何の低木かわからない葉が生えるところに調べたいです。

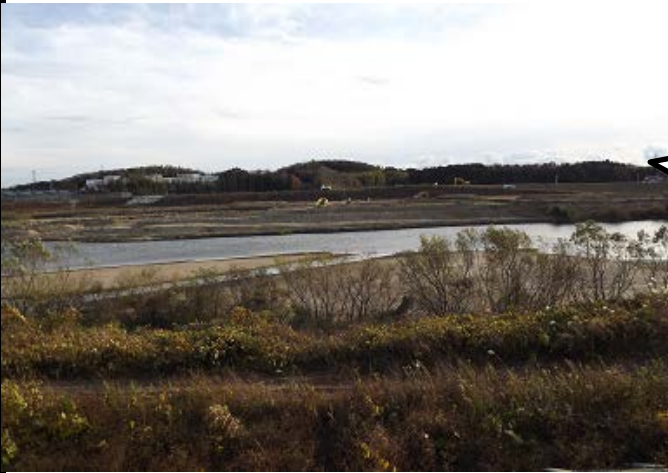
右岸12.4kmから左岸の護岸拡張工事現場を見るH31年3月完成予定で通行できない。

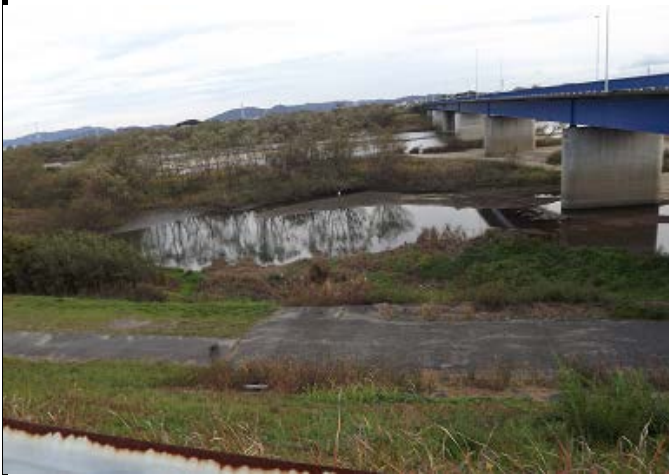
右岸6.5kmの鹿乗川との合流地点

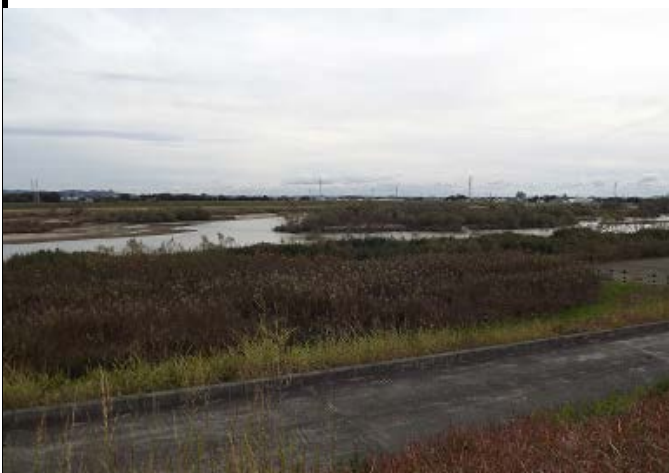
右岸から6.4kmの低水路の中州を見る。
