1月	矢作川 愛護モニター報告	モニター区間	矢作川:左右岸 0.0km~15.0km
			管轄出張所:安城出張所
実施日	平成 31年1月 22日	実施区間	左岸9.4km

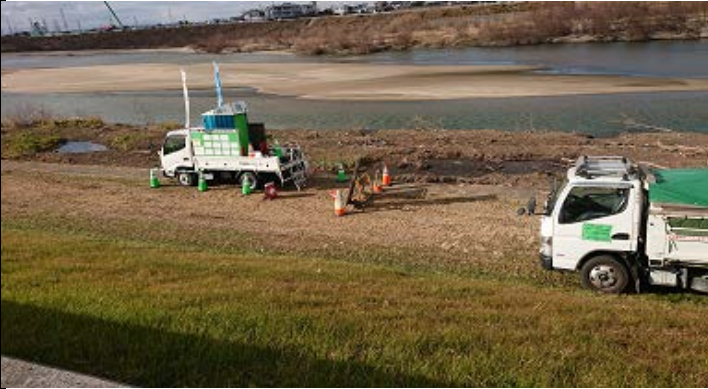
29年度矢作川下流部堤防維持管理修繕工事と見出しで高水敷から低水路の雑木

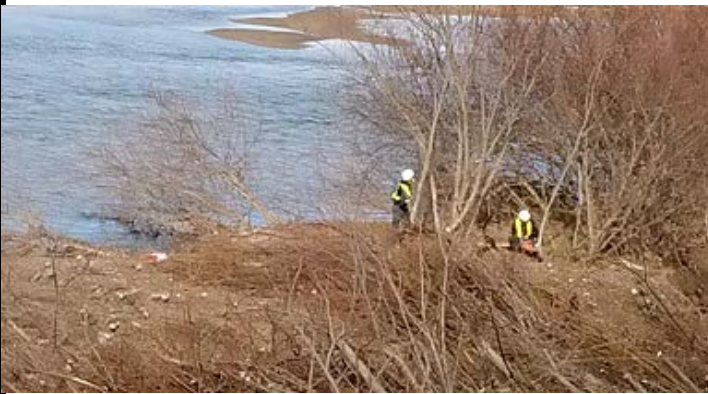
低水路の柳の木をチェーンソーで伐採と枝切りをしています。

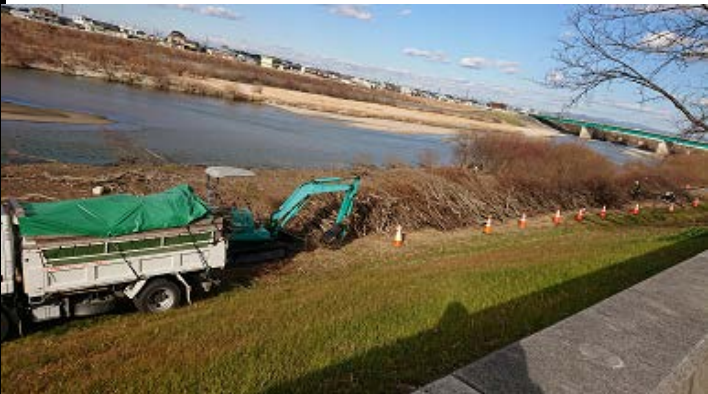
ユンボで切った枝をトラックに積み込む作業

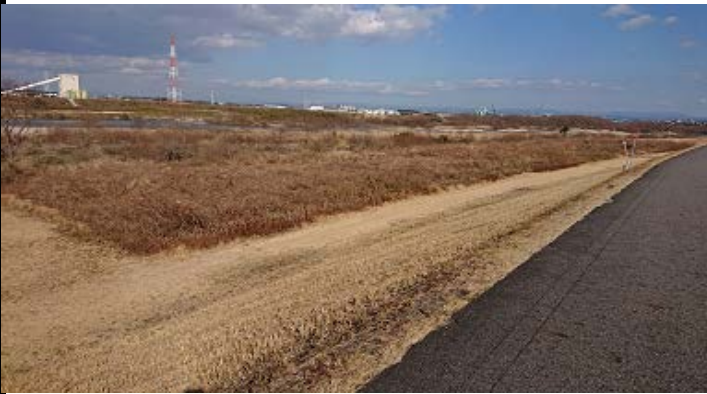
左岸 8 kmから高水敷、  
低水路を撮影

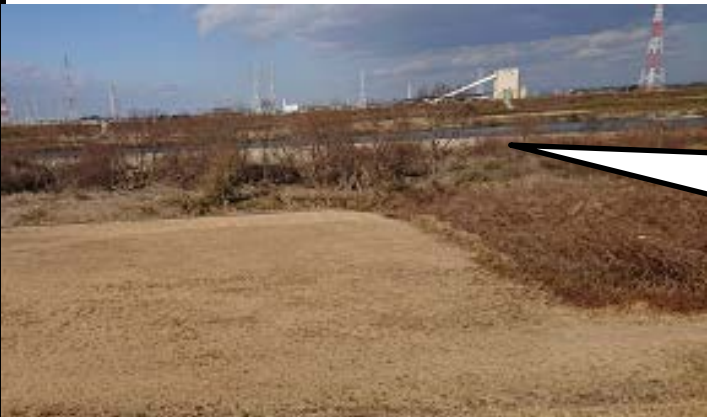
低水路に中州が出来、  
流木が堆積している

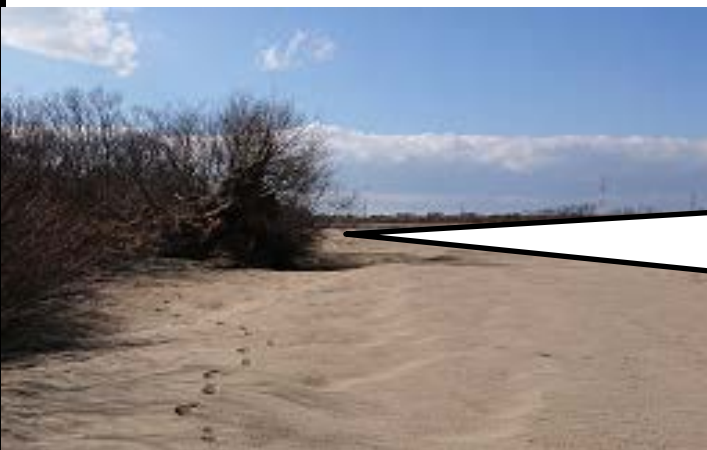
低水路を歩いてみた、  
大きな柳に流木が  
引っ掛かり山になっ  
ていた。

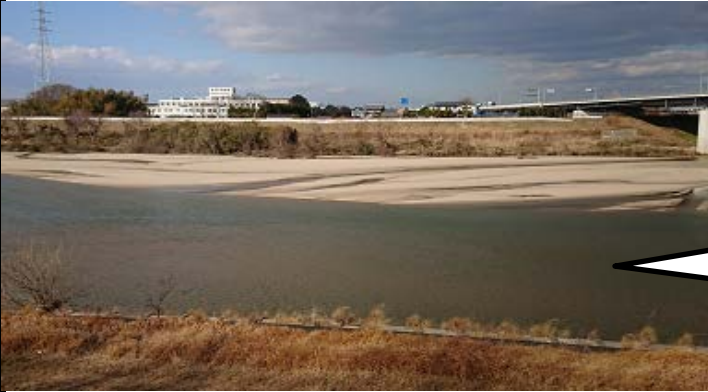
左岸11.2kmから  
低水路を眺める。

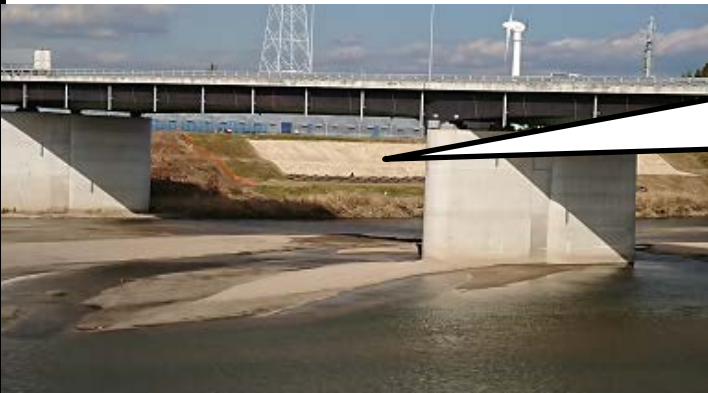
右岸表法面の補強工  
事をしていた志貴野  
橋付近

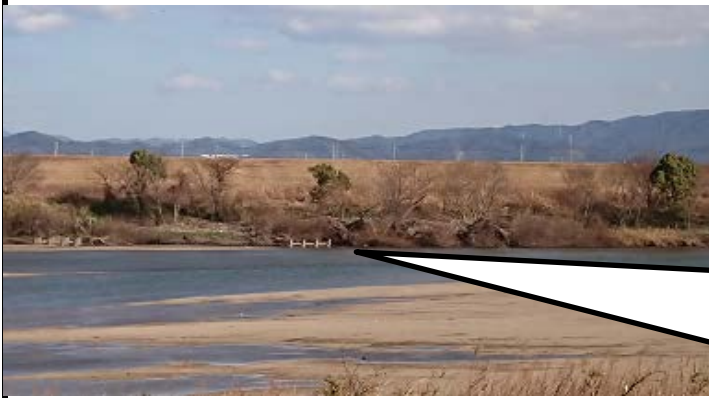
右岸から左岸の水制杭打ちが見える。いろいろな水制方法があることを知りました。

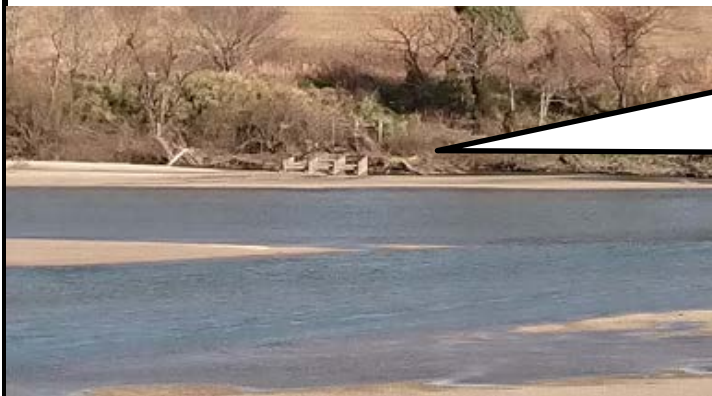
左岸15. 2km水制杭打ちに流木が堆積

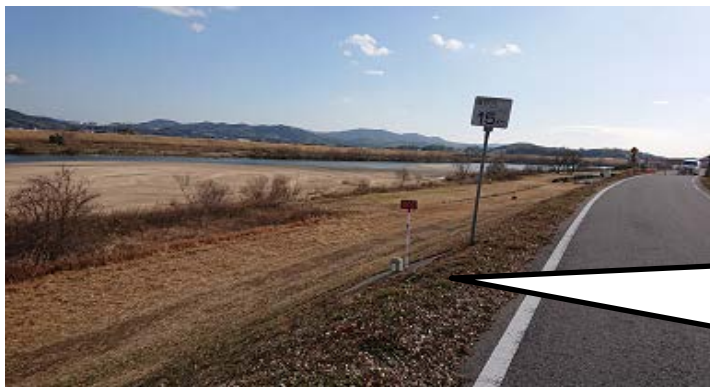
左岸15kmから左岸を見ると高水敷が綺麗に雑草が刈られている。

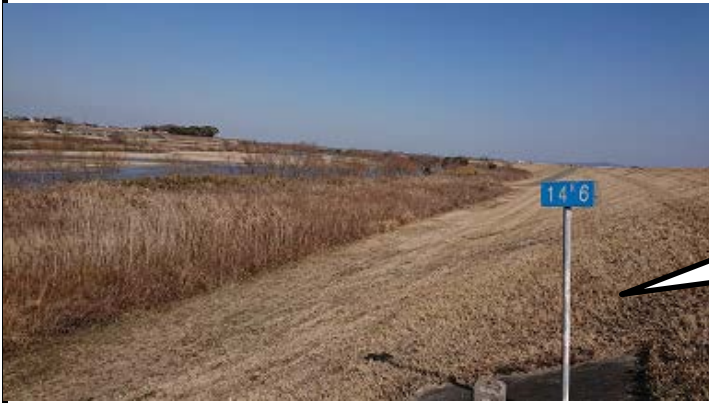
左岸14.6km  
高水敷表側法面は  
除草されています。

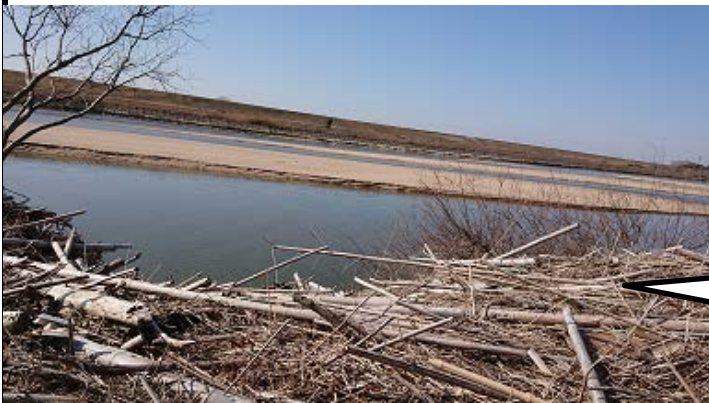
左岸15kmでの低  
水路護岸付近は流  
木が堆積している。

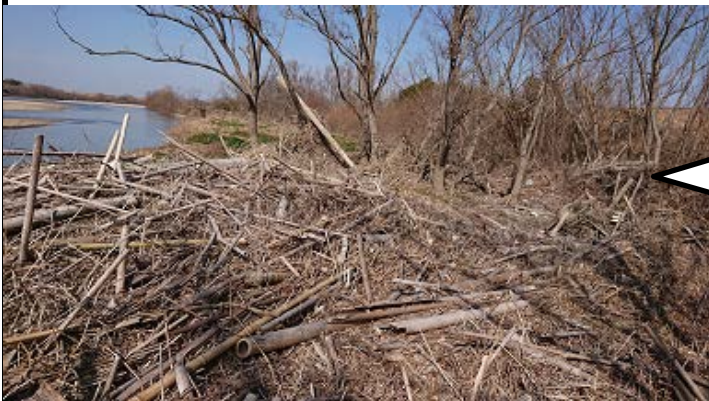
堆積物は主に竹やヨシ、  
樹木類がおおい。

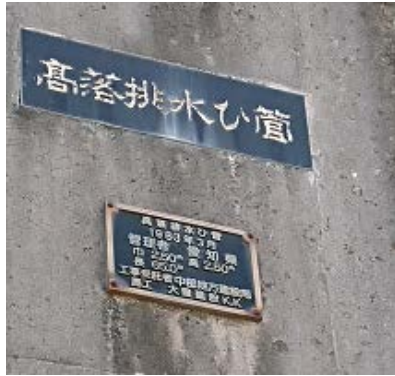
高落排水樋管、モニターをするようになって関心が湧いてきました。管理も大変ですね。

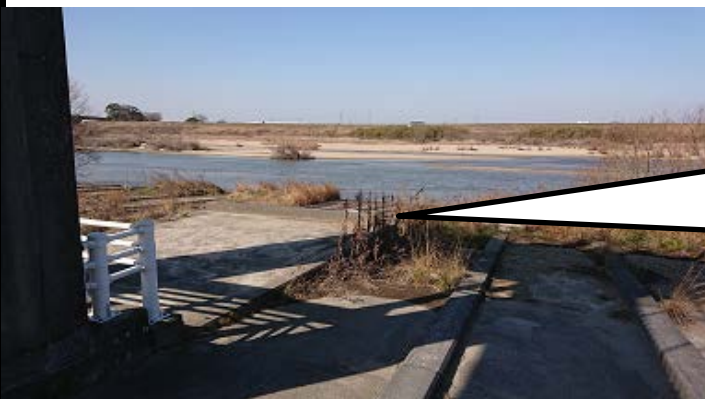
排水口側には金網ネットがかぶせてありました。
