矢作ダム堤体評価について

矢作ダム管理所管理係 国土交通技官 鳥山 智弘

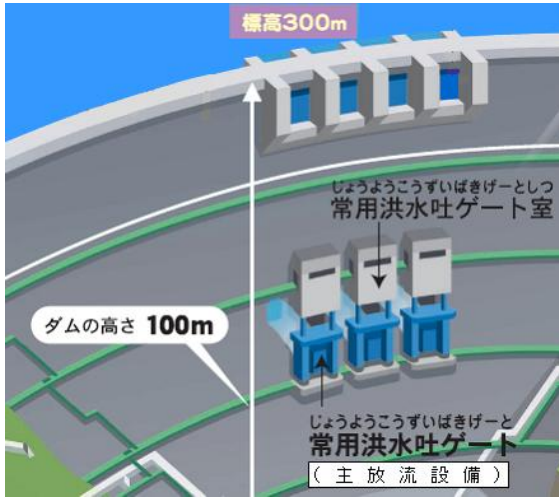
アーチ式の矢作ダムは、昭和 46 年 4 月運用開始以来 36 年が経過している。平成 7 年度にはダム総合点検を実施し、常用洪水吐ゲートの支枠を支える PC 鋼線シース部からの漏水が認められ、以降、漏水量、水質調査等を継続し、経過観察を行ってきた。

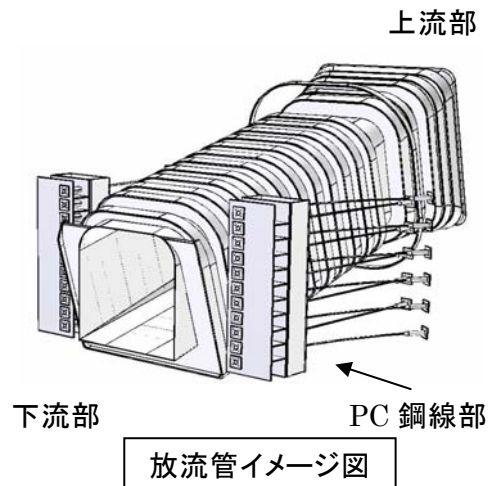
- ・既存の計測データから、たわみ、漏水等について、異常なトレンドは無く、想定される正常な動きを示している。
- ・堤体に発生しているクラックは、いずれも密着しており、クラックの分布からも気温の変化によるものであると推定され、沈下、応力集中等による異常なクラックは無かった。

- ・弾性調査から求めたコンクリート強度は設計強度を満足しており、強度低下は確認されなかった。また、提体コンクリートの中性化の進行も確認されなかった。
- ・放流管周辺部及び PC 鋼線からの漏水は依然として継続している。

以上のことから、堤体の挙動及びコンクリートに異常はなく、健全性を保っていると判定した。しかし、放流管周辺部及び PC 鋼線からの漏水は継続しており、PC 鋼線の健全性について結論を得るには、更なる調査が必要であると判断し、引き続き、本箇所を重点に調査を実施した。

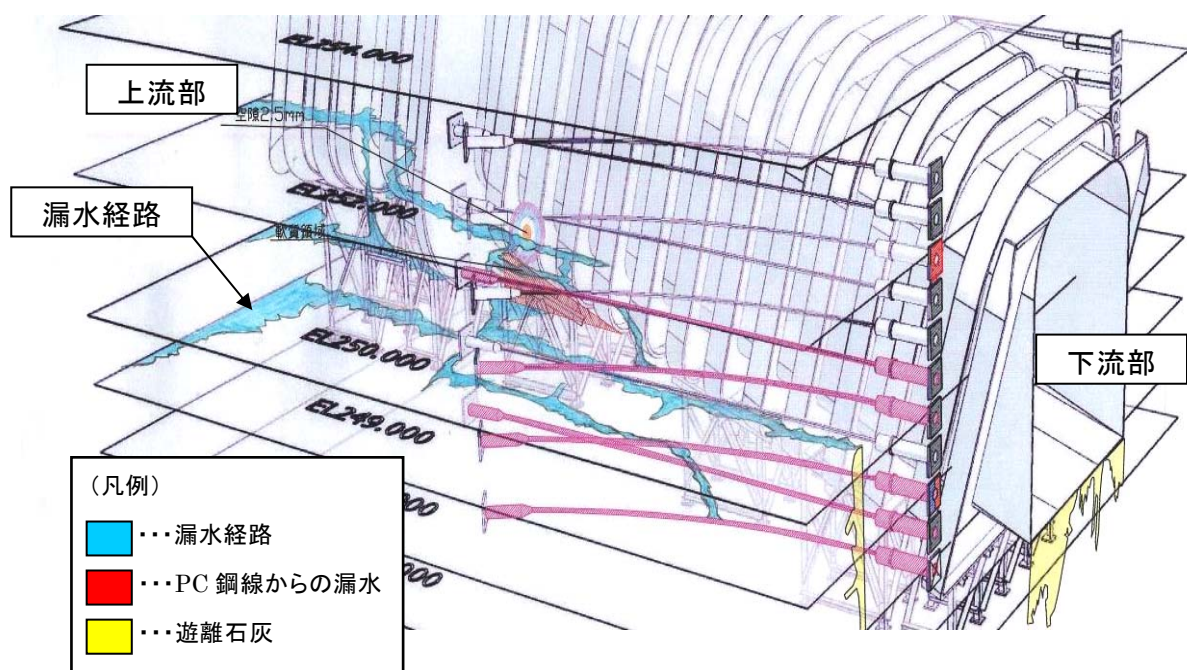
- ・各 PC 鋼線からの漏水状況は、PC 鋼線 66 本中約半分の 33 本から、最大 1 分間に約 3ml/本の漏水が見られ、概ね貯水位の上昇に伴い漏水量も増加していることから、これらの漏水は貯水池から浸透しているものと想定された。
- ・漏水は放流管呑口周辺の空隙、継目より浸透した後、打設ブロックの継目、放流管鉄筋周辺、底面及び側面を通過し、放流間の吐口周辺の継目及び PC 鋼線のグラウト排気孔より排出されると判定した。

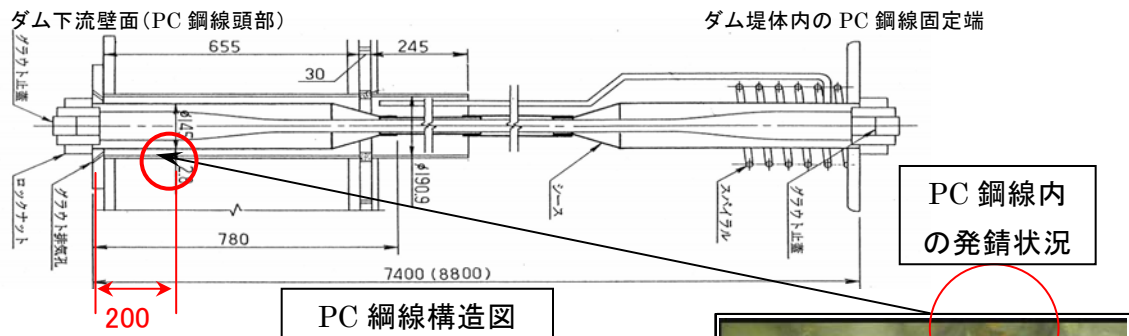
超音波探傷試験の結果、測定箇所 208 箇所の内、損傷(発錆等)と思われる明確な反射が確認されたのは 68 箇所です。これは、全体約 33% でした。これらは、目視により確認できた錆の位置と概ね一致する箇所のほか、目視で見られなかった PC 鋼線の裏側等の発錆も確認できました。

現状では PC 鋼線全体が破断する可能性は認められないが、漏水により、PC 鋼線の錆が今後進行した場合には、破断する恐れがあることから、錆の進行を防ぐ補修対策を検討することとした。
