# 中部地方整備局管内の工事事故 発生状況について

平成30年3月

中部地方整備局 企画部  
技術管理課

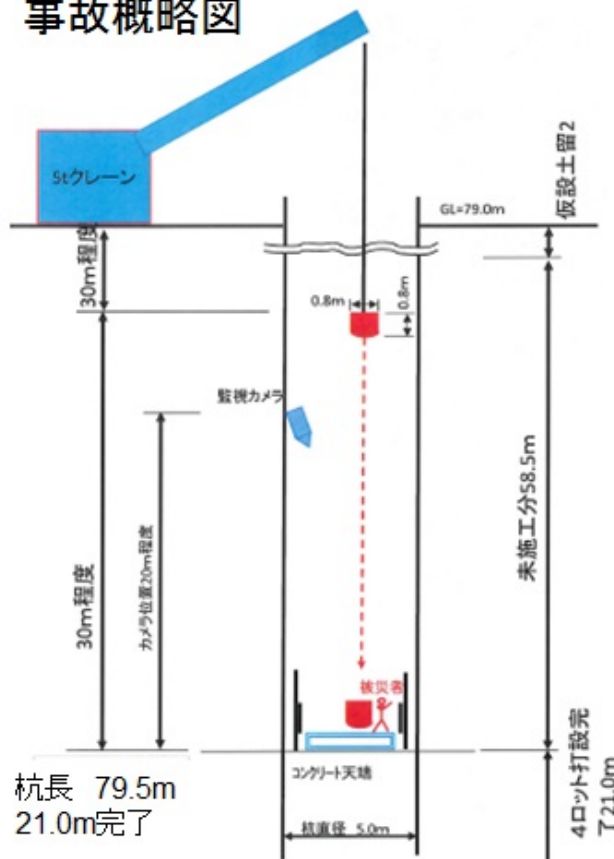
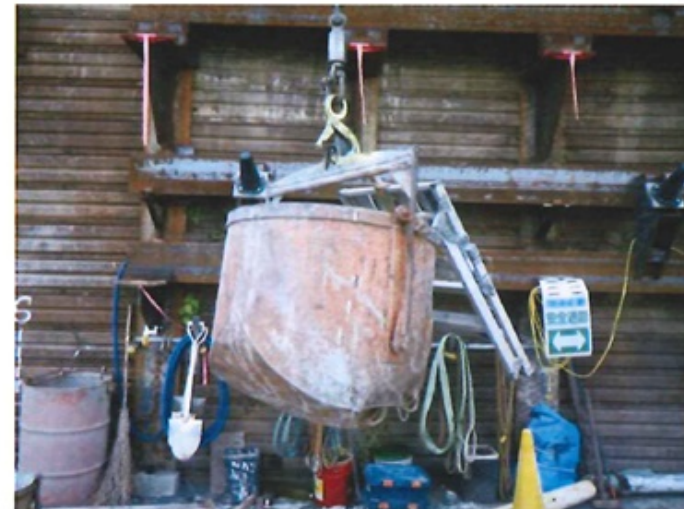
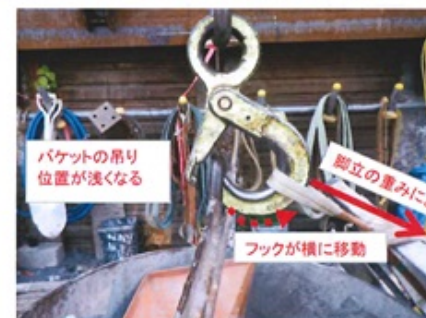
事故概略図

- ・ 5 t 吊クローラクレーンにて坑内へ資材搬入中、資材を入れた鋼製バケットがクレーンのフックから外れ落下。

- ・ ロックの掛け忘れ。

- ・ 左足骨折

吊り荷(125kg)  
機械式継手  
グラウト材  
脚立

フック状況

- ・ 作業手順遵守の徹底。
- ・ 玉掛け作業の2段階確認の実施
- ・ 防護板の設置又は坑内から地上へ退避

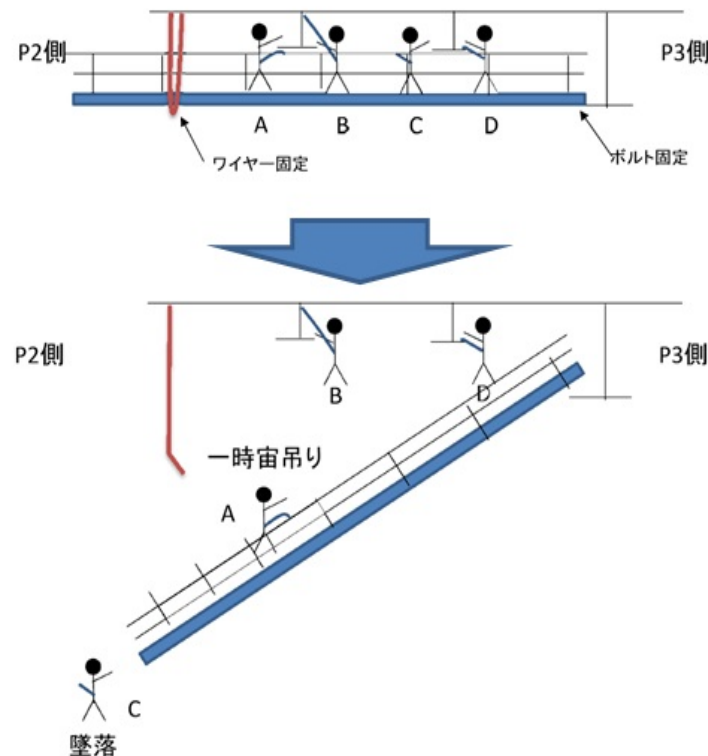
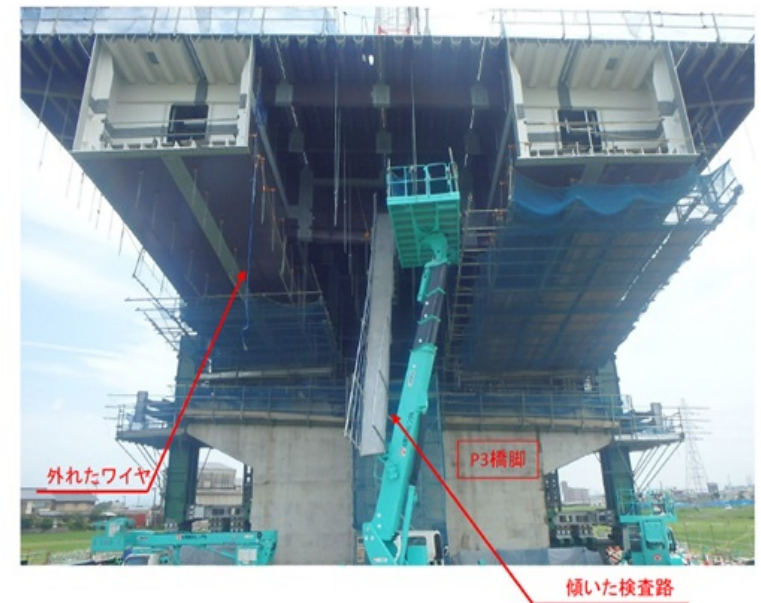
## ◆事故発生時の状況

- 仮架設（片側ボルト固定・片側ワイヤー固定）の検査路上で4名が作業していたところ、ワイヤーの固定が外れて検査路が傾いた。検査路の手摺りに安全帯を掛けていた2名の内、1名は安全帯が切れて落下、1名は宙吊り状態となった。

- 高所作業車から作業を行う予定であったが、検査路と干渉したため、仮吊りした検査路上で作業をする手順に変更した。
- 検査路に仮止めしている被覆ワイヤーに取り付けたワイヤークリップが滑りワイヤーが外れた。
- 安全帯を掛ける親綱等、専用の墜落防止設備を設置していなかった。

落下者：肋骨骨折等  
宙吊り者：胸部打撲等

- 作業手順を変更する場合は、元請けの承諾を得てから作業を開始
- 検査路上から作業をする場合は、専用の仮吊り用治具を使用
- 検査路を仮吊する際は2重の安全設備を設置
- 検査路手摺以外の場所で、安全帯フックを使用できる場所を設置
- 作業内容を書面で指示、周知
- 安全パトロールの徹底

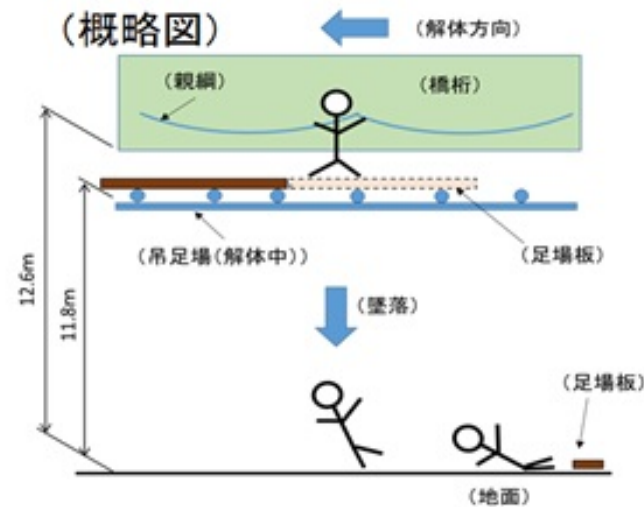
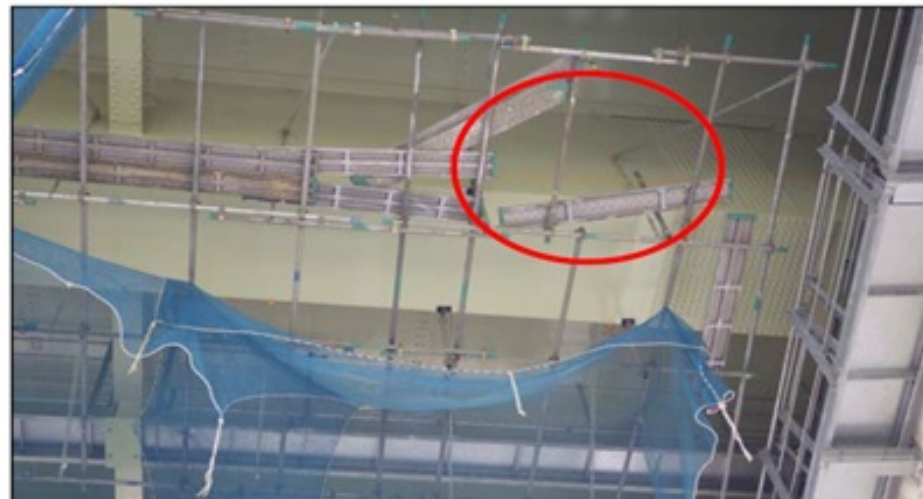
◆事故発生時の状況

- ・足場解体作業中に足場板とともに、約12mの高さより落下。

- ・作業のため防護ネットを取り外し、安全帯を使用していなかった。

- ・右手首、左脚、腰骨の骨折

- ・作業手順遵守の徹底。
- ・作業手順変更時の適切な対応

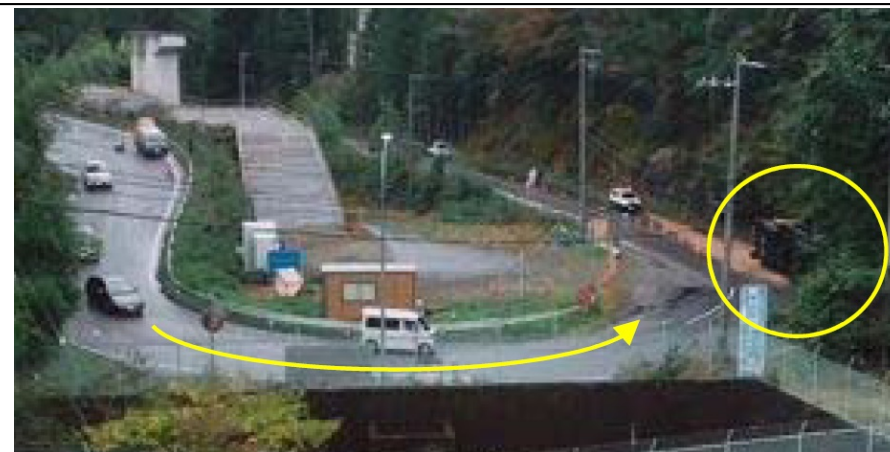
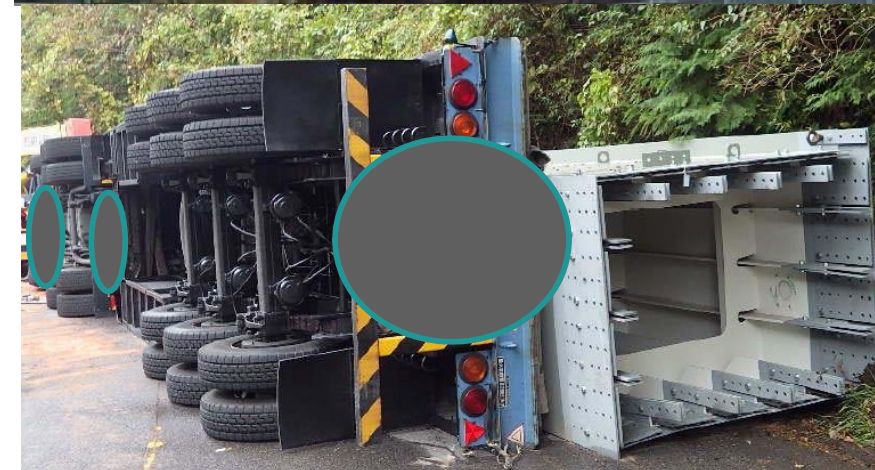
事故状況の再現

- ・ 桁部材を工場より輸送中、急カーブ（U字カーブ）において、乗務員がハンドル操作を誤り、カーブ出口で高床セミトレーラを横転させた

- ・ 元請は運行途中での経路確認が不十分であった。また、出荷時に誘導車の配置を確認しなかった。
- ・ 運転者は元請から指示された施工計画に記載された輸送経路を通行せず、施工計画外の経路を通行した。

桁部材損傷  
一般国道規制  
（全車線3時間、片側車線8時間）

- ・ 運転者の輸送前教育により、輸送ルート・走行注意箇所・休憩場所を確認、徹底。
- ・ 特殊車両通行許可書の条件・通行経路等の徹底を指導するとともに、運行車両にドライブレコーダー付GPS機能を有した機器等を搭載し運行管理。
- ・ 工場出荷時に誘導車の配置を確認。

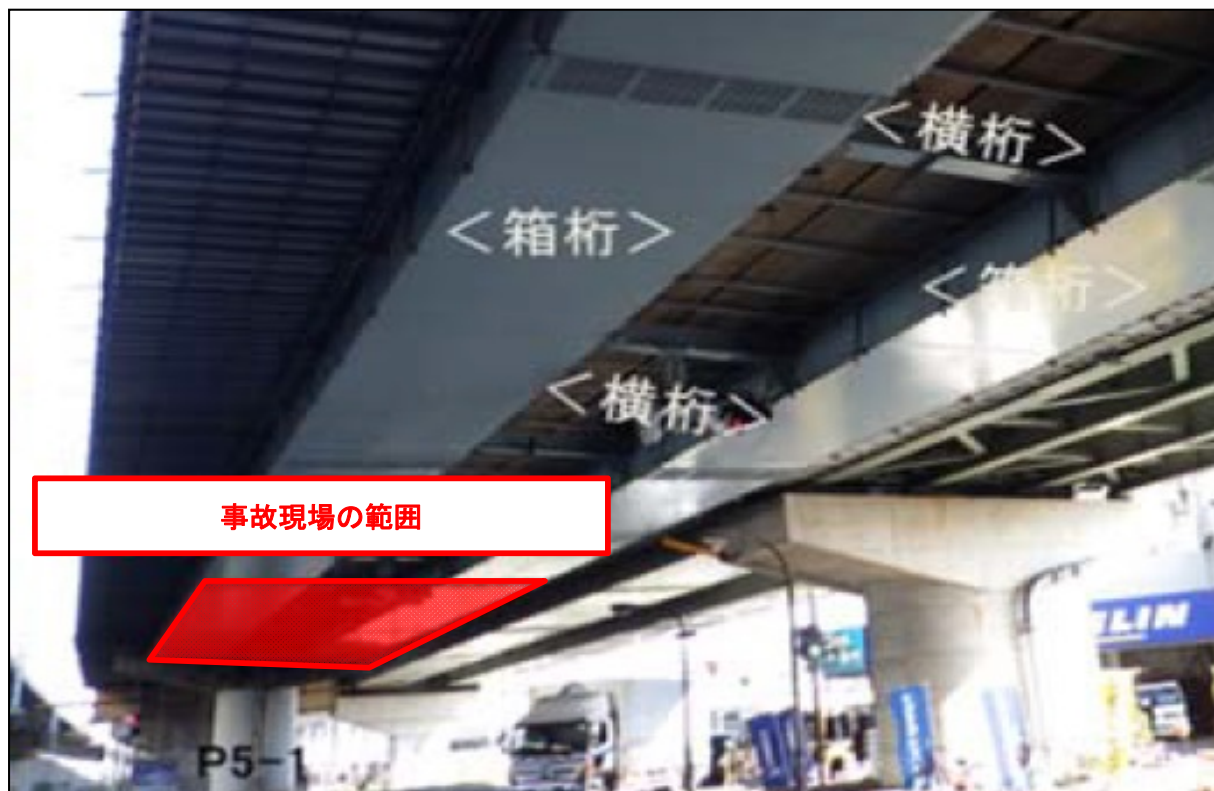
### ◆事故発生時の状況

- ・箱桁間の足場内にて橋梁補修（ひび割れ補修、断面修復）を施工中、足場内にあった発電機の排ガス（一酸化炭素）が充満し、作業員2名が一酸化炭素中毒となった。

- ・作業員は狭小空間で発電機を使用することでの排出ガス危険リスクについて認識が不足しており、狭小空間へ発電機を持ち込んだ。
- ・下請の主任技術者は作業員がリース会社で借りてきた機材の把握はしているが、狭小空間における作業前及び作業中の確認が出来ていなかった。

一酸化炭素中毒（作業員2名）

- ・発電機を元請の監理技術者確認のもと場外に配置。動力は延長コード又は分電盤より受電する
- ・使用機械管理表及び持ち込み機械のリスクアセスメントを実施する。
- ・発電機が目立つ部位に一酸化炭素中毒を周知させる表示を掲載する。
- ・作業内容確認書を基に、使用機械・機材、使用場所等の作業環境についてチェック。

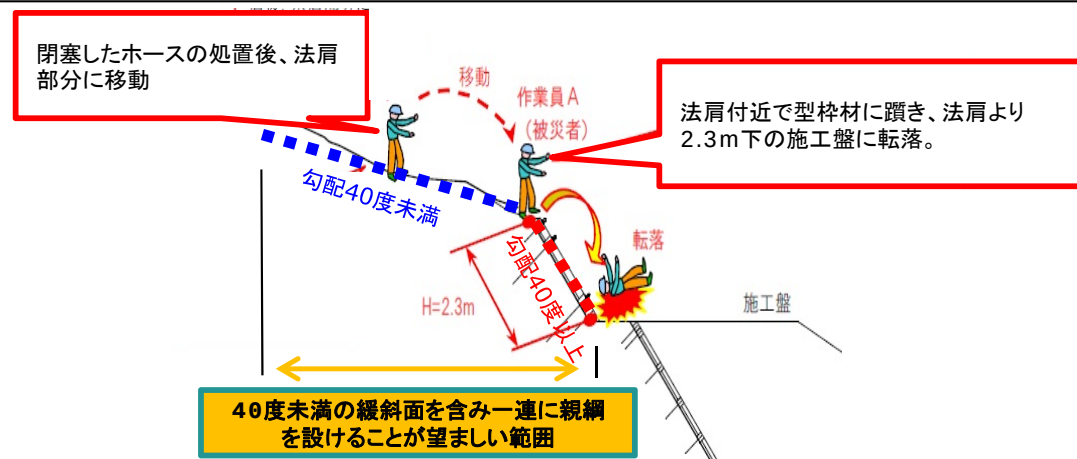
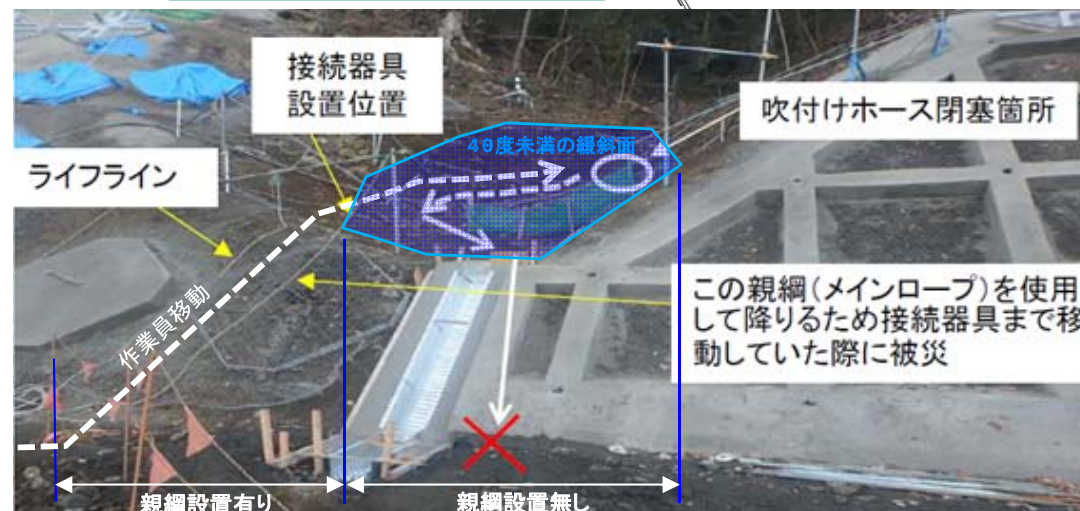
## ◆事故発生時の状況

- 切土法面へのモルタル吹付作業中、吹付ホースが閉塞したため、作業員がホース閉塞箇所がある法面上部の緩斜面（法面勾配40度未満）に親綱を使用して上がり、作業場所に戻る際、親綱がある法肩へ移動したところで足が滑り2.3m下の地面に落下。

- 法肩より2m範囲（勾配40度未満の緩斜面）は安全帯を使用する手順であったが、使用していなかった。
- 吹付作業の再開を急いだことから、安全帯の使用範囲に入ったことを失念していた。
- 通常作業エリア、安全通路以外の場所で足下の確認を行うことなく急いで移動した。

左肩甲骨骨折

- 勾配が40度未満の法面で作業を行う場合であっても、法面下方に高さが2m以上で勾配40度以上の法面（作業床を設けることが困難なところ）がある場合は勾配40度未満の法面作業範囲を含み親綱を設ける等、転落防止措置を講ずることが望ましい。
- 作業手順書の遵守
