中部地方整備局管内の工事事故 発生状況について

平成31年3月31日

中部地方整備局 企画部
技術管理課

直轄工事事故発生状況

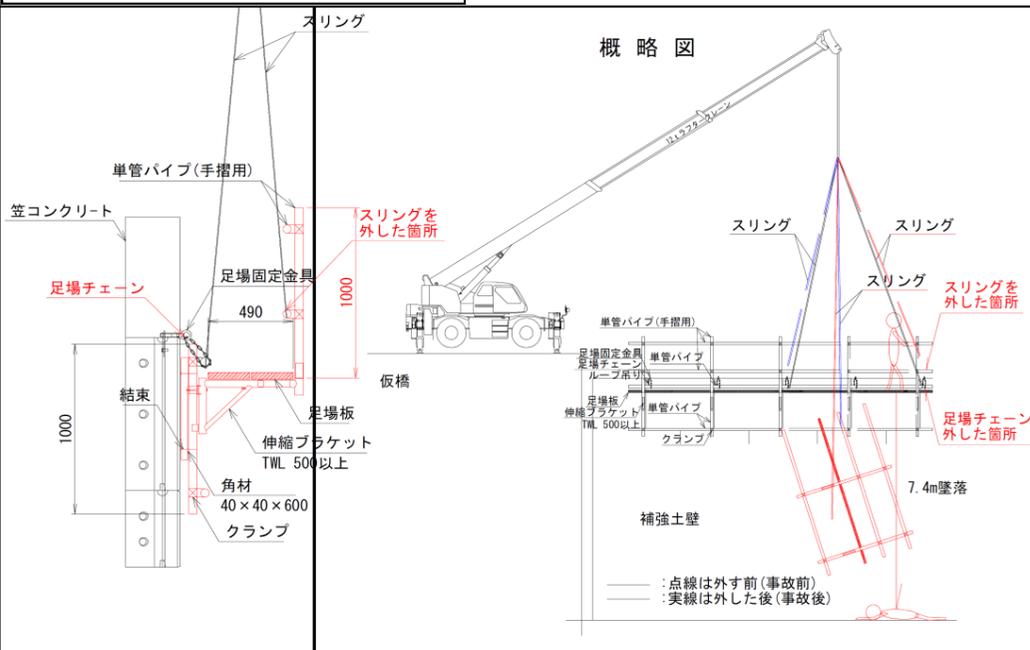
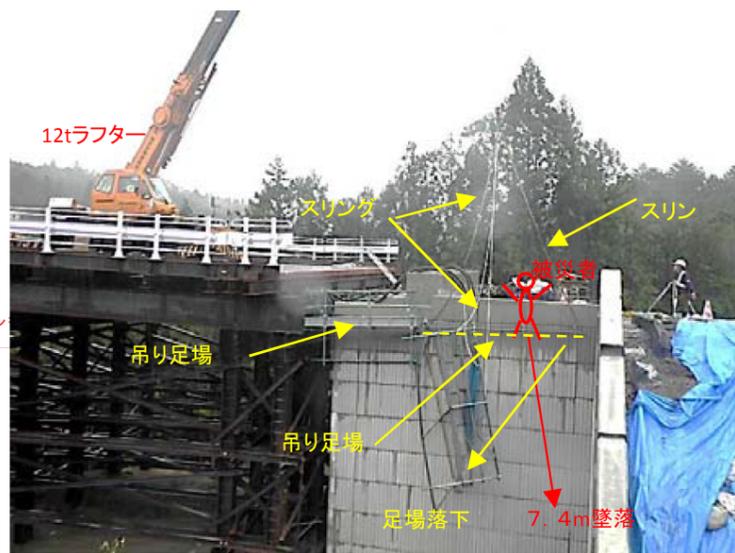
補強土壁の天端コンクリート施工用の吊り足場の取り外し作業を作業員（被災者）と合図者及び12tラフターのオペレータの3名で行っていた。1スパン目の吊り足場を取り外し、合図者が外した足場をユニック車に積んで現場内の資材置場へ運搬している間に、一人になった作業員（被災者）が2スパン目の吊り足場を12tラフターでスリング4点吊りにて数cm吊り上げ、吊り足場から足場チェーンを外そうとしたところ、重心がずれていた為、作業員（被災者）が手すり側の1箇所のスリングを外し、3点吊りで足場チェーンの1箇所を取り外した際に吊り足場が傾き、7.4m下方に墜落し負傷した。

- ・作業員の判断で、作業手順書を逸脱して4点吊りの吊り具を1本外して作業したこと。また、作業手順書では、合図者配置のもと作業を行うこととなっていたが、合図者が現場内の資材置き場へ移動していた中で作業員の合図でクレーンOPが作業をした。
- ・新規入場者教育時、作業手順書確認時、当日KY時に安全带使用の周知を行っていたが、事故当時、安全带は装着していたものの、使用されていなかった。

被害状況；
肋骨骨折、
頭部内出血

- ・足場作業監視員（元請）を配置し、作業手順書（4点吊りの作業遵守、合図者がいる上での作業遵守）の確認をした上で作業を行う。
- ・あわせて、配置した足場作業監視員が、作業員の安全带の使用を確認した上で、作業を行い墜落防止に努める。

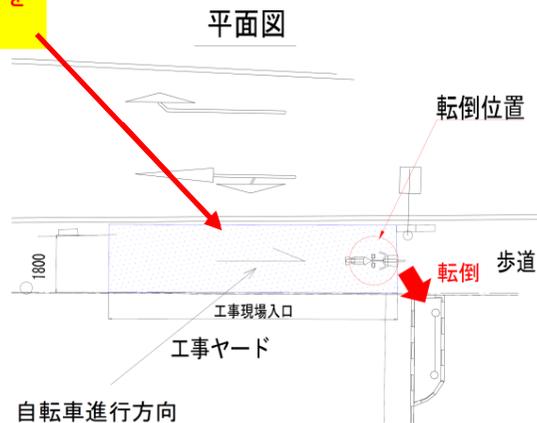
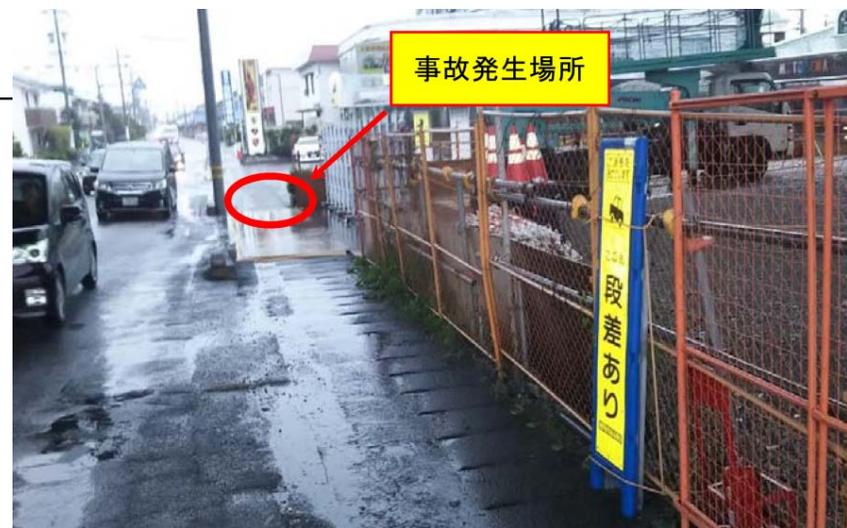
台風対策として滑り止めマットを一時撤去

台風が翌日、当地区を通過すると予報されており、飛散物の確認、固縛を行っている中で、県道出入口敷鉄板に敷設した「滑り止めマット」が前回の台風により飛散しかけた経緯から監理技術者の判断で取り外した。取り外した後に自転車を運転していた一般者が当該箇所で転倒し、コンクリートブロックに右側頭部をぶつけ被災した。

- ・ 前回の台風で滑り止めマットが一部めくれた状況であったにもかかわらず、当日のKYミーティングにおいて台風対策を現場組織として対応していなかった。
- ・ 現場を管理・指示する立場である監理技術者が自らの判断で滑り止めマットの一時撤去を行い、最終確認も監理技術者本人が実施しており、現場管理及び確認体制が不十分であった。
- ・ 歩行者等の安全確保のための滑り防止対策について、強風でめくれやすい構造であった。
- ・ 工事用出入口の通行者への注意喚起が不十分であった。

右側頭部裂傷

- ・ 施工計画書に第三者安全通路の確保を明記するとともに、現場巡視点検簿に確認項目を設け、監理技術者と現場代理人2名で確認する。
- ・ 占用許可条件を認識し、如何なる状況においても滑り止めマットの撤去を行わず、強固な固定方法で実行する。
- ・ 施工計画書の安全管理に「第三者安全通路の確保」を明確に記載し、通行者への注意喚起の拡充として、【安全通路の段差解消】 【夜間の対応】 【注意喚起看板の明示方法】 対策を講じる。

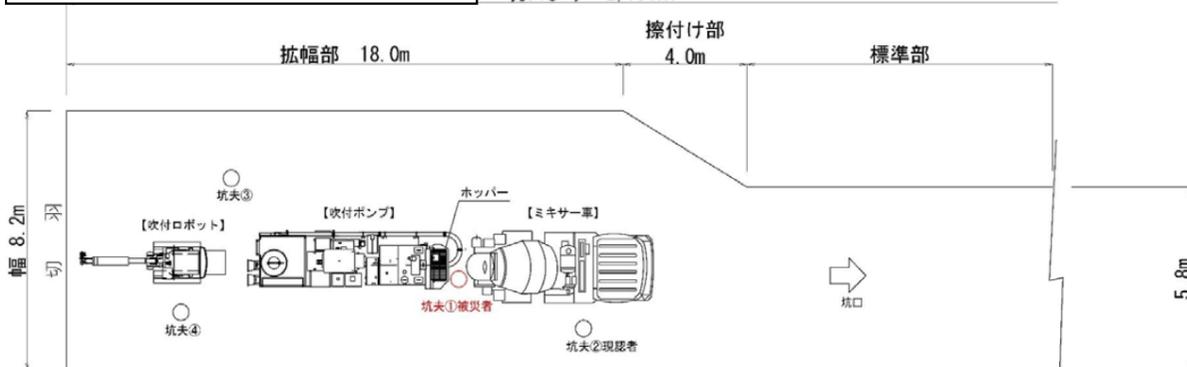
平面図

トンネル工事における吹付作業終了後、生コン車を運転してきた作業員Aがシュートを格納するため、生コン車を前進させて降車した。その後、運転手のいない生コン車が後退し、生コン車と吹付機の間で吹付機を洗浄していた被災者が挟まれた。

- ・吹付コンクリート作業時のミキサー車シュートの格納等をだれが行うのか明確になっていなかった。
- ・吹付コンクリート作業時のミキサー車の逸走防止の作業手順が明確にされていなかった。
- ・ミキサー車運転手は新規入場4日目であったため作業環境に不慣れであった。
- ・作業手順、逸走防止、坑内の購買について周知・教育が不十分であった。
- ・トンネル坑内の作業箇所の勾配が確認しづらい。
- ・作業手順の確認や輪止め使用についての徹底がされていなかった。

死亡

- ・吹付コンクリート作業の作業手順について、ミキサー車のシュート格納、逸走行防止に関する手順を記載。
- ・新規入場者に対する作業手順教育は複数回実施。
- ・朝礼時の逸走防止ルールの唱和を行う
- ・逸走防止ルールを遵守させるため、訓練を実施。
- ・トンネル坑内の作業箇所の勾配の注意喚起看板を設置する。
- ・ミキサー車の待機場所は元請け職員が指定した所定の場所とし、看板で明示
- ・作業手順、逸走防止ルールの遵守状況を声掛けと指差呼称で確認し記録。

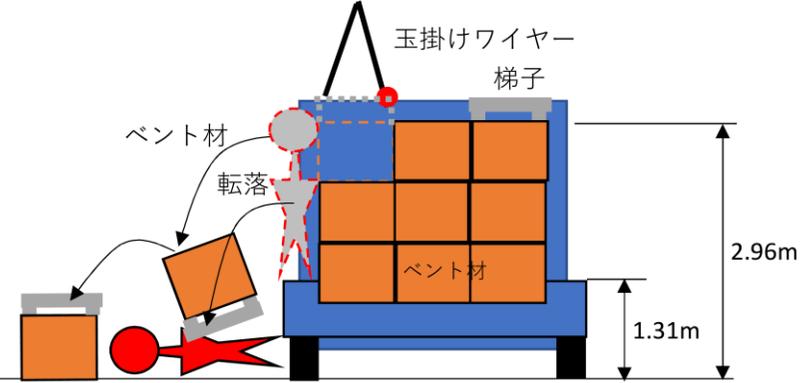
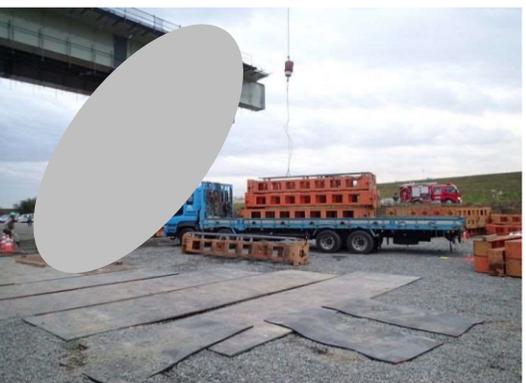
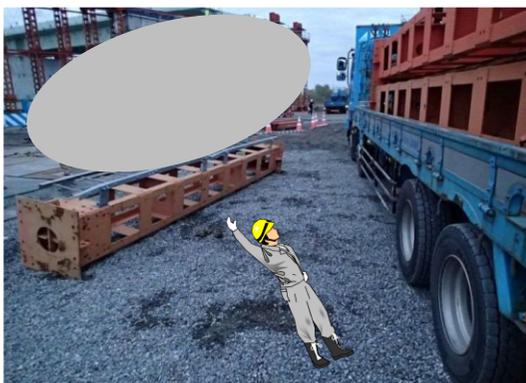
解体したベント材（□500×500×5000）をクレーンを用いてトラックの荷台に積込んだ。玉掛ワイヤーを巻き上げた際に、玉掛ワイヤーがベント材の一部に引っ掛かり荷崩れを起こし、ベント材とともにトラック荷台から転落。

- ・ 作業手順書に積込みに関する記載がなかった。
- ・ 玉掛ワイヤーを介錯せずにクレーンで巻き上げた。
- ・ 荷台のあおりに乗って作業していた（ワイヤーに手の届かない位置）
- ・ 部材が連結されていないため衝撃で荷崩れしやすい状況であった。
- ・ 適正な人員配置を行っていたが、作業員の判断で配置が変更されていた。
- ・ 安全巡視が行き届いていなかった。

死亡

- ・ 作業手順書に積込み作業の手順を記載
- ・ クレーン、玉掛け作業の心得を現場に掲示、朝礼時に唱和
