# 安全管理○×写真集 VER.2

## ① ○×写真集 ② 事故事例集

中部地方整備局 企画部  
令和3年3月 改訂版

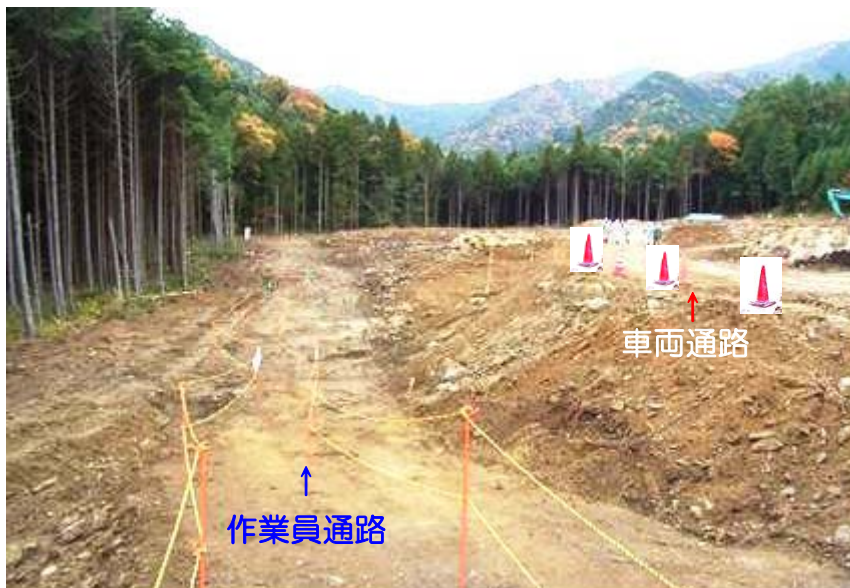
作業員通路は、巾 0.75m 以上。  
通行者の多い箇所は、巾 1.5m 以上を確保すること。

やむなく、機械間を通路とする場合は、80cm 以上を確保すること。（安則543）

車両通路は3m以上確保。  
通路上での作業の禁止、資材などの仮置き禁止を徹底すること。

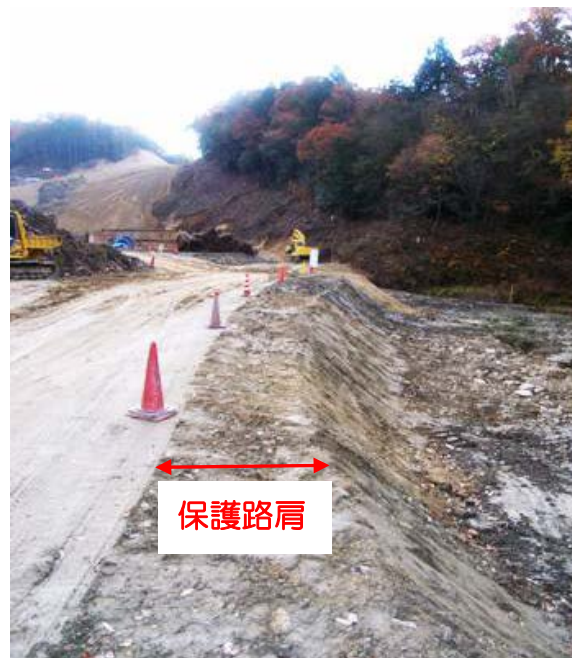
保護路肩30～50cmを確保し、路肩表示をすること。

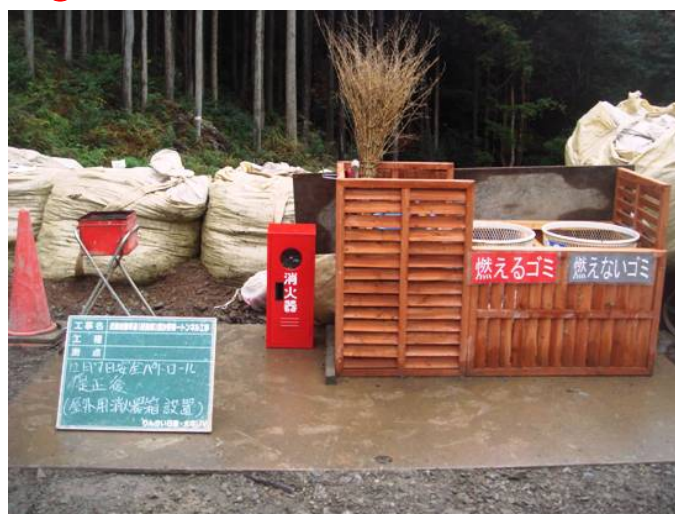
一箇所に、全ての機能を整備させている模範例。 整理整頓を義務付けることは、作業員に安全管理の意識を継続させることにつながる。 ごみ分別、清掃具の整理、消火器等の緊急器具の具備を定期的に確認すること。

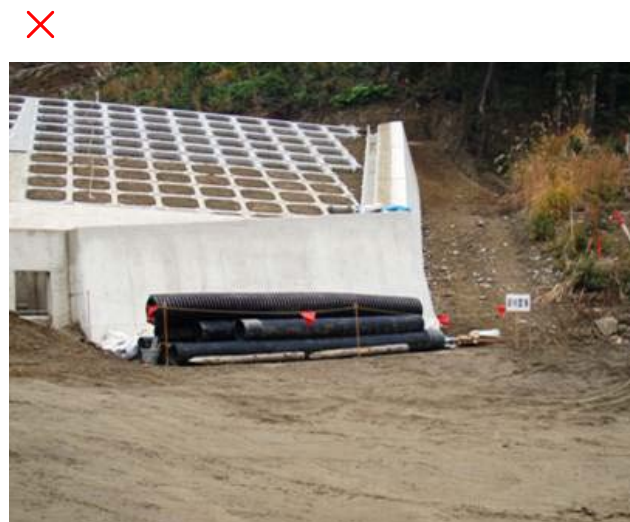
積高 1.8 m 以内の安全な状態で仮置されている。

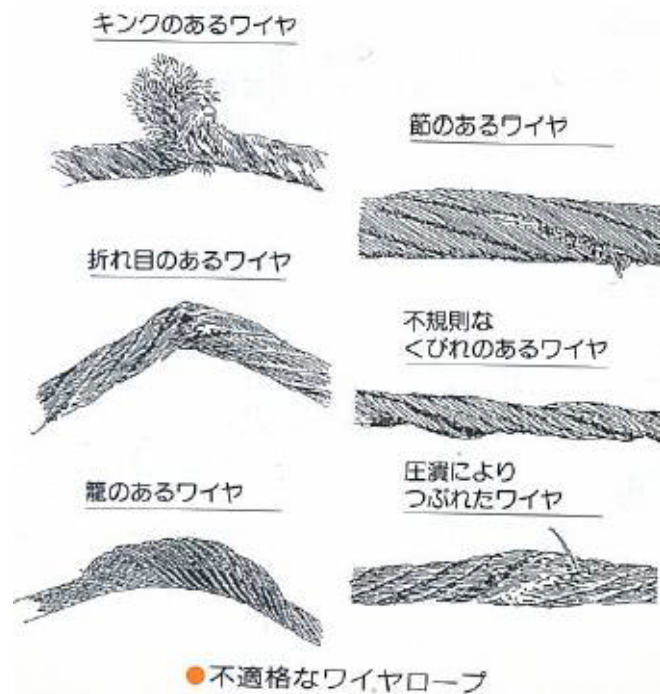
素線が破断しているもの、キンクしているもの、断面欠損、腐食、著しく型崩れをしたものは使用しない。こまめにチェックが必要。

ワイヤーは、定期的に月1回以上行い、使用時は、チェックを怠らないこと。

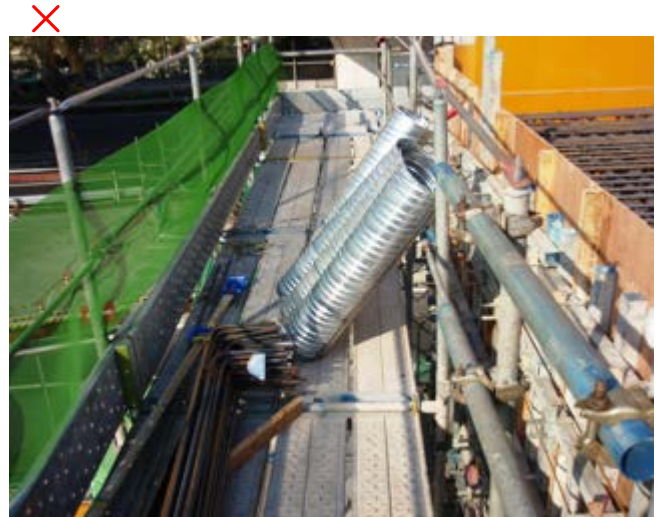
通路工に資材が、立って掛けてある。

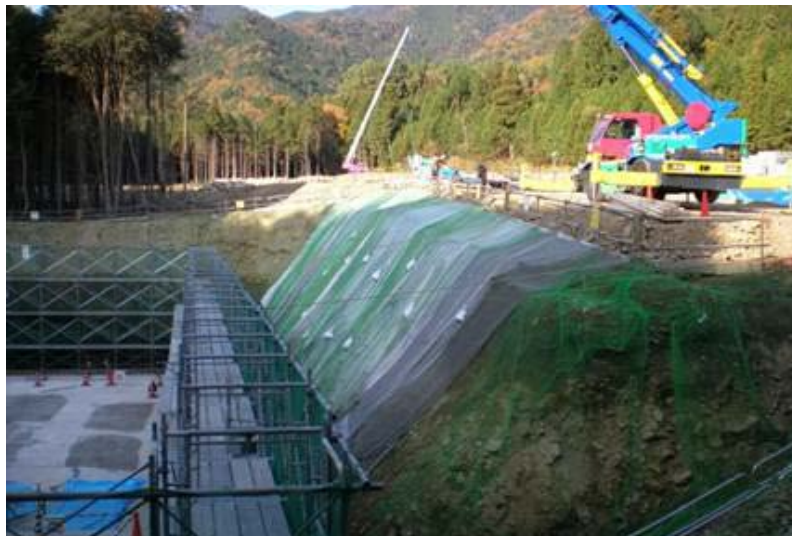
掘削勾配、法面処理、  
枠組み足場、作業機器の  
接触防止、全てが適正で  
良い。

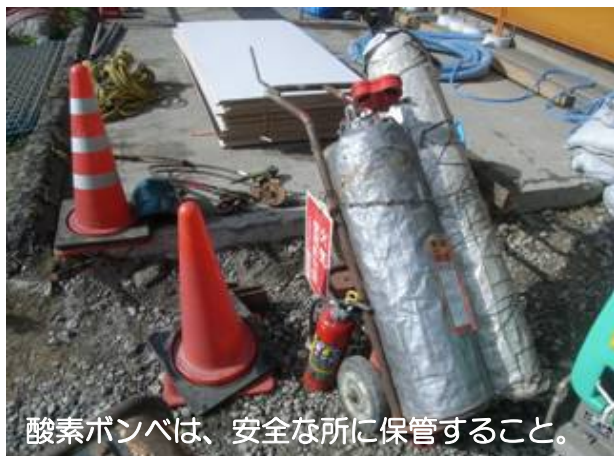
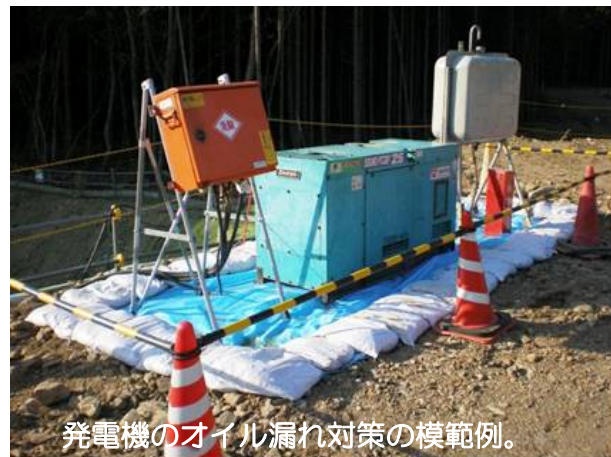
1. 酸素ポンベのそばに、燃えるものは置かない。

2. 発電機周りにオイル漏れの対策をすること。

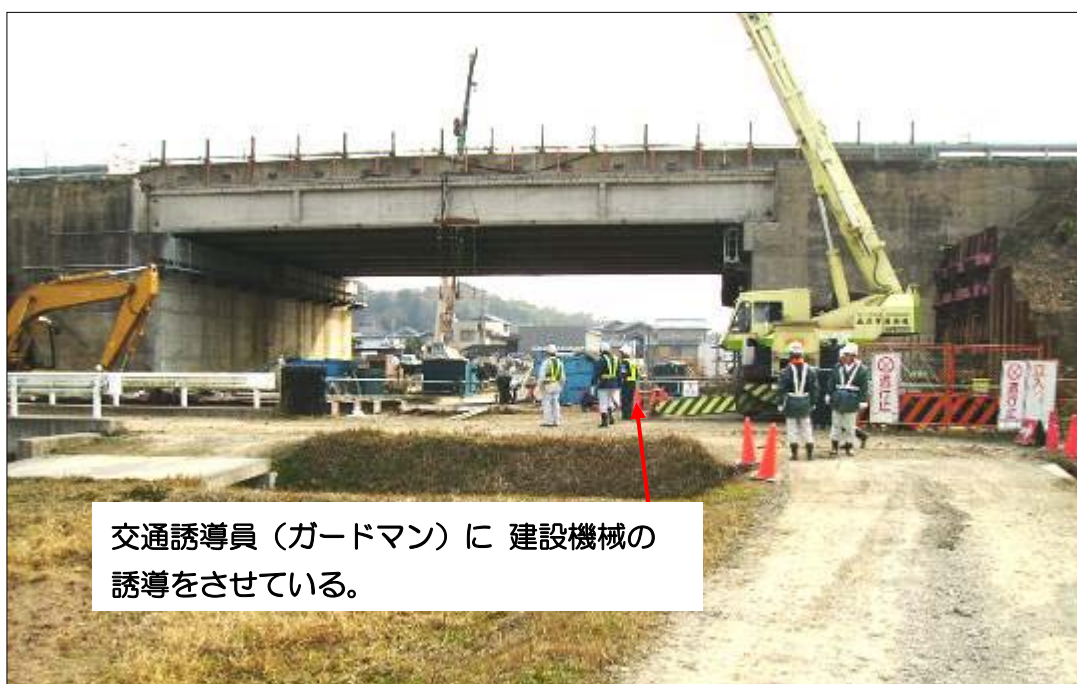
× ＊ 輻輳する重機の作業を交通誘導員に任せている危険な事例

それぞれのヤード毎に 作業責任者、誘導者を配置し、輻輳する作業を指揮し  
安全な作業をおこなう事。

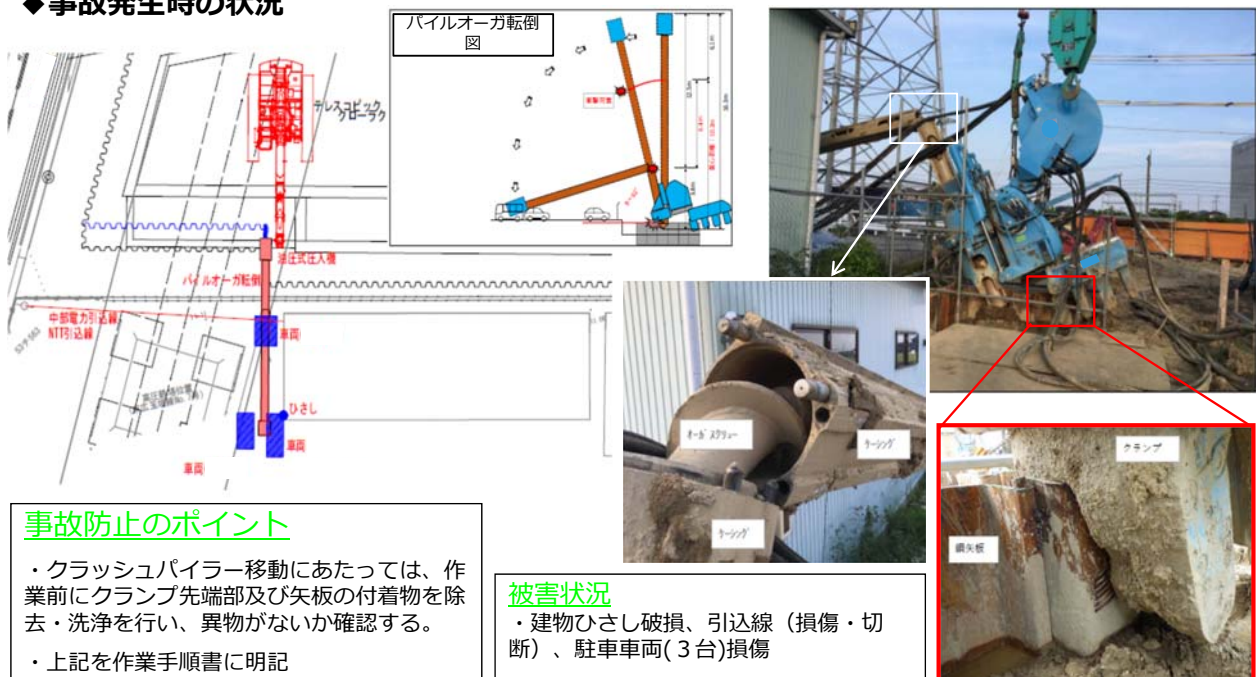
【事故の概要】 土留・仮締切の鋼矢板圧入作業で外周締切完了後にクラッシュパイラーの移動を行っていた。パイルオーガに引き抜きチャックでつかんだ際、圧入機のクランプが民地側へ傾き、本体が矢板に接触。その衝撃で、前傾したケーシングオーガが接合部で折れ、パイルオーガ上部が民地側に倒れた。

【事故原因】 ・引き抜きチャックで固定する際、クランプに異物（粘土）が付着して滑り易くなっていた。

- ・クラッシュパイラー移動にあたっては、作業前にクランプ先端部及び矢板の付着物を除去・洗浄を行い、異物がないか確認する。
- ・上記を作業手順書に明記

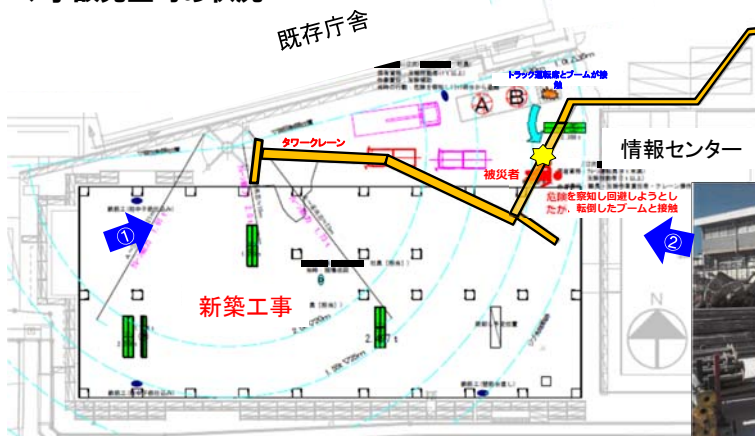
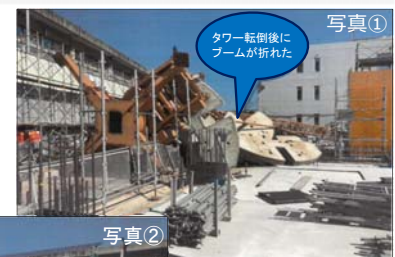
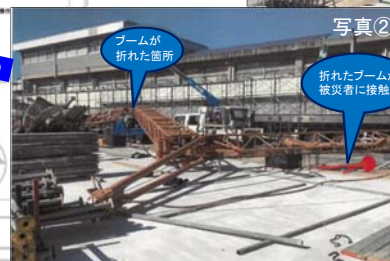
事故は、操作者と補助者1名にて玉掛け及びタワークレーン操作を行い、鉄筋をトラックから吊り揚げ旋回した際に、クレーンが旋回しブームが折れたもので、被災者（操作者）は、クレーンの転倒から避難したが間に合わず折れたブームが頭部と右肩に衝突し被災した。また、転倒したクレーンにより既存庁舎と情報センター間の架空線を切断した。

- ・タワークレーンの安全装置（リミッター装置、警報装置）が作動しなかった。
- ・定格荷重1.5tに対し、約2.4tの鉄筋を吊り上げたこと。
- ・設置時点検及び定期点検が確実に実施されていなかったこと。

- ・タワークレーンの点検時に、元請職員立会のもと、リミッター装置、警報装置の動作確認を実施する。
- ・タワークレーンフックにクレーンスケールを設置し、吊り上げ荷重の目視確認を実施。
- ・タワークレーン使用者にはクレーン能力を正確に把握させるために、安全協議会、新規入場者教育等で資料を持って徹底させる。

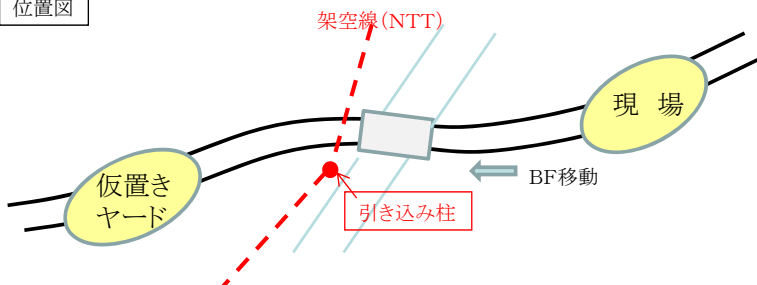
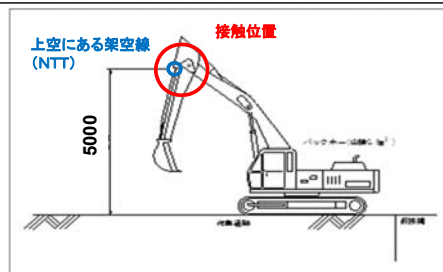
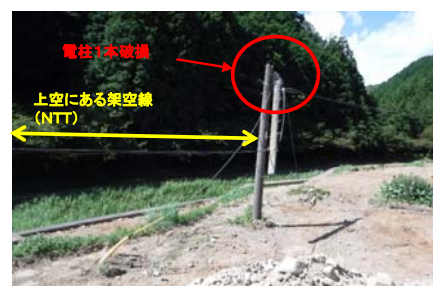
残土仮置きヤードでの作業を行うため、現場からバックホウを移動させていたところ、現場内を横断している架空線（NTT）にアームが接触し、引き込み柱を破損した。

- ①作業手順書には、架空線下を重機が通行する際は、見張り人の誘導にて移動を行うことになっていたが、見張り人の誘導なしで移動を行った。
- ②見張り人の配置計画が不十分であった。（特定の者が見張り人となっていなかった。）
- ③架空線に対する注意喚起、保安措置が不十分であった。

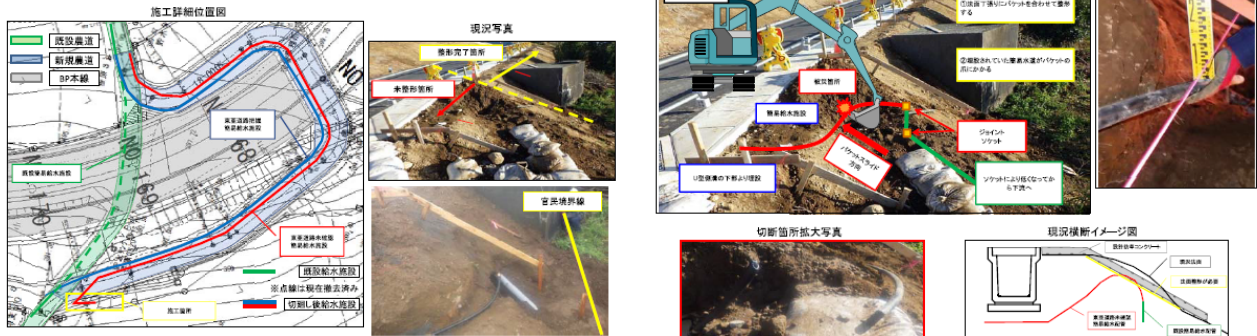
【事故の概要】 取付道路の防草コンクリート施工にあたり、法面整形を行っていた時に発生したものであり、盛土の一部が未整形であったことから、法面整形をバックホウ（0.15m3級）にて実施していたところ、法面直下（土被り約6cm）に埋設されていた簡易給水施設と接触し、管路を破損させた事故である。

【事故原因】 ・当工事においては事前の「埋設物件所有者への確認」は済んでいたものの並行する工事の中で、期間中に相互の情報共有が図られず、施工途中にあらたに確認された地下埋設物について、元請業者として調査・確認が不十分であったことが事故の原因であると考えられる。

- ① 現場としての対策
  - ・事前に「埋設物なし」を確認していた場合においても、現場条件の変化があった時は発注者に情報提供を求め、再度埋設物の確認を行うよう徹底する
- ② 会社としての対策
  - ・パトロール点検表における地下埋設物の確認事項について、事前確認のみでなく、施工途中に工種や位置等に変更があった場合は点検表に関する内容を追加で記載し、確認を行うよう指導する

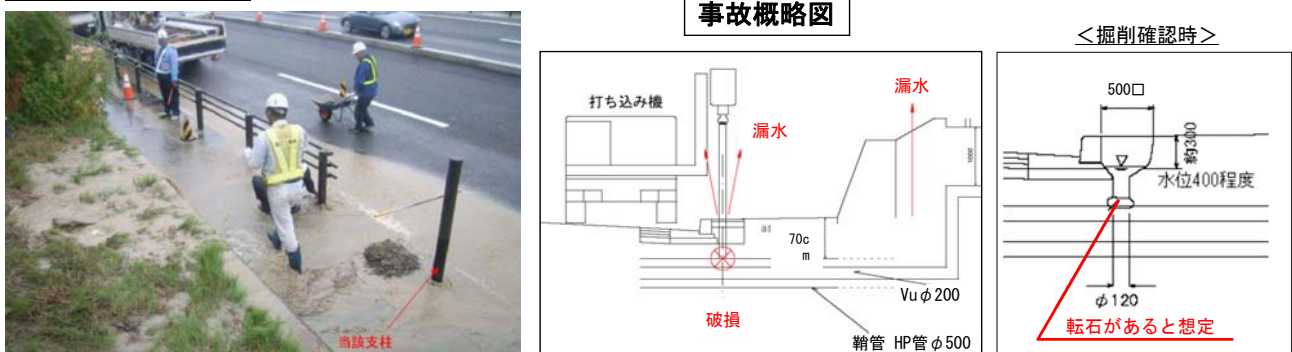
- ・不慮な事象が起きることを想定し、打込み可能な最低出力にて施工していたが、70cm下がりて打込みが出来なくなった。支柱削孔穴に腕を入れ確認したところ、転石が原因であると判断してしまい出力を上げて打込んだところ、農水管を破損させた。

- ・管路の埋設位置の思い違いによる基本管理（現地確認・立会・試掘・現地マーキング・作業員周知）を怠った。
- ・占有者より提供された図面を、元請職員全員で考察することを怠った。

- ・地下埋設物件に関しては、占有者より“支障なし”と判断されたものについても全て1枚の図面に全種類の埋設物表記を行うことにより埋設管路位置を明確にし、情報共有する。
- ・地下埋設物件の図面を基に現地マーキングし、注意喚起を行う。

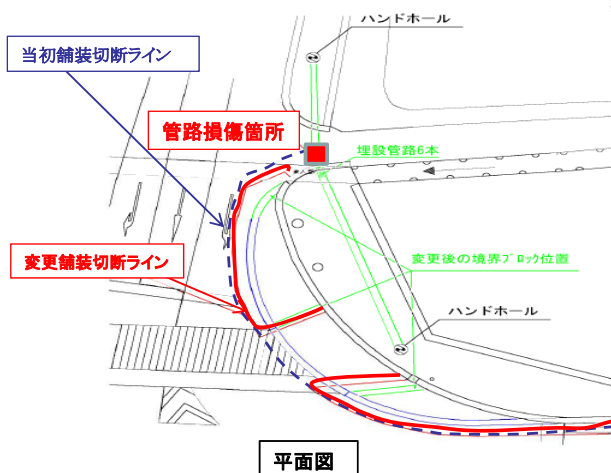
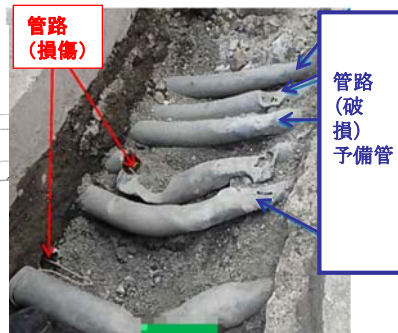
前日、歩車道境界ブロックを設置するために既設舗装版をカッターで切断し、砕石部をブレーカーで取り壊しを行った。当日取り壊しガラの搬出作業時に埋設管路 (光ケーブル) 6本があることに気がついたが、前日の作業で6本のうち2本が破損し、3本が変形していたことが分かった。

境界ブロックの施工位置が変更となり、元請は一次下請に対し図面に変更指示を行ったが、一次下請から二次下請に対しては、口頭での指示であり、変更内容が的確に伝わっていなかった。そのため三次下請の作業員は、当初設計の位置のままで舗装版の取り壊しを行ってしまった。元請は、当初設計の位置に埋設管があることは認識していたが、施工位置が変更となったことから、埋設物の現地確認の必要がないと判断し、埋設位置の目印も付けていなかった。

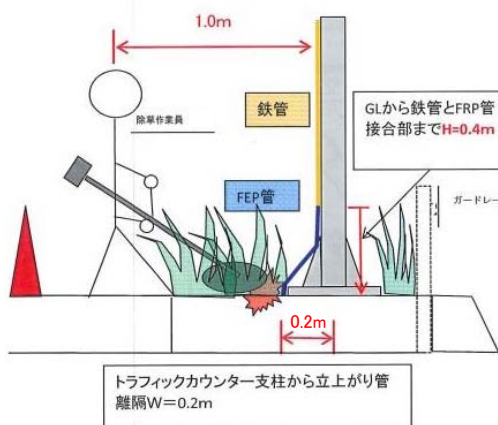
事故発生時の概略図

トラカン鋼管柱付近を肩掛式草刈機で除草していた際、トラカン添架立上がり露出配管（FEP管）中の光ケーブルを損傷させた。

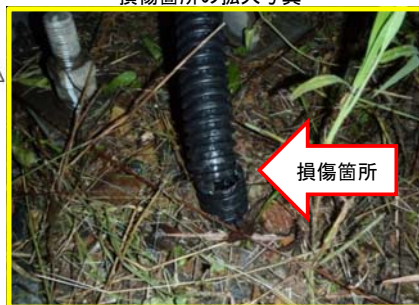
損傷箇所の拡大写真

- ・トラカン光ケーブルの損傷

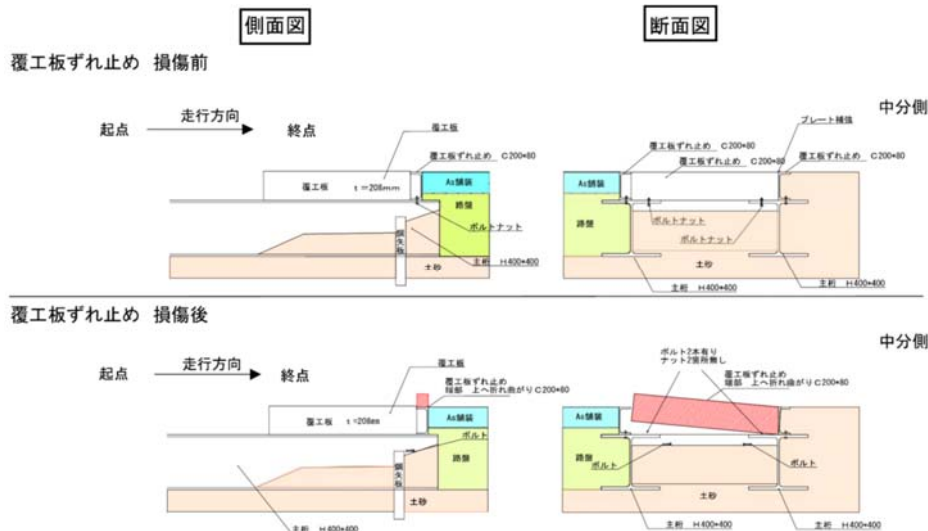
【事故の概要】 国道上の覆工板設置作業が完了し、車線規制を解除していたところ覆工板のずれ止めに止めていたボルトナットが外れ、ずれ止めが上に折れ曲がり、通過車両（10台）に接触し損傷を与えた。

【事故原因】 ・主桁にボルト締めで取り付けていた覆工板ずれ止めが、車の振動等によりボルトが緩み外れた。  
・覆工板ずれ止めがせりあがり、通過車両とぶつかり折れ曲がった。

- ・ボルトの脱落防止及びボルト、ナットのゆるみを防出する為、ボルトのねじ山を溶接する。
- ・覆工板ずれ止めの連結されていない箇所を、車道縦断方向、車道横断方向ともプレートを用いて覆工板ずれ止め側面に連結溶接し、覆工板ずれ止めの下面も主桁と溶接し一体化させる。
- ・点検項目を追加した覆工板チェックリストで日々の外観点検を行う。

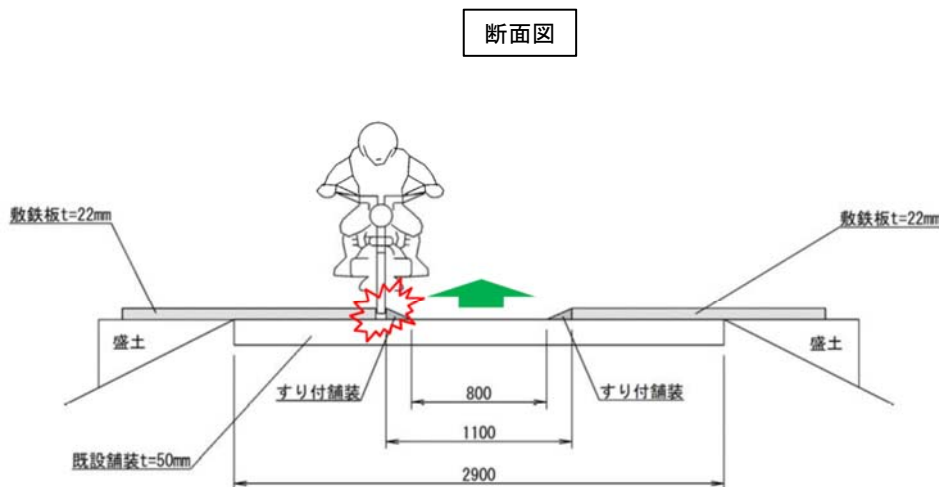
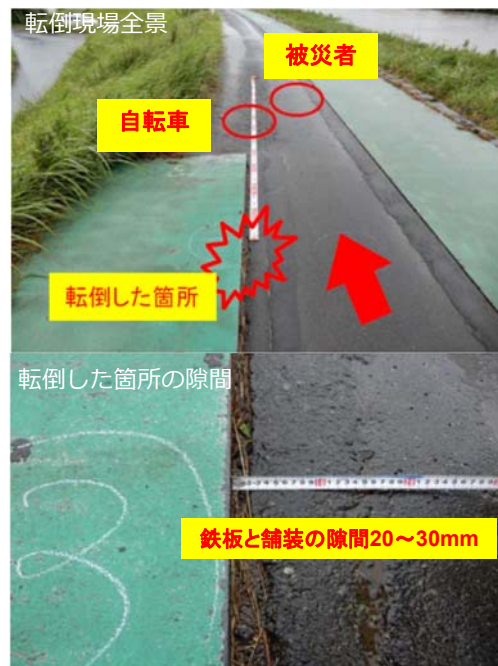
- 【事故原因】
- ・ 隙間があるという認識はあったが、この程度の隙間で車輪がとられるという予測ができていなかった。
  - ・ 一般の人が通行することも踏まえた安全に関する認識が低かったことと、隙間を埋める等の措置がとられていなかった。

- ・ 少しでも隙間が生じていたら事故が発生するという認識に改め、安全管理に取り組む。
- ・ あらゆる車種（細いタイヤの自転車など）を想定した安全対策を実施。

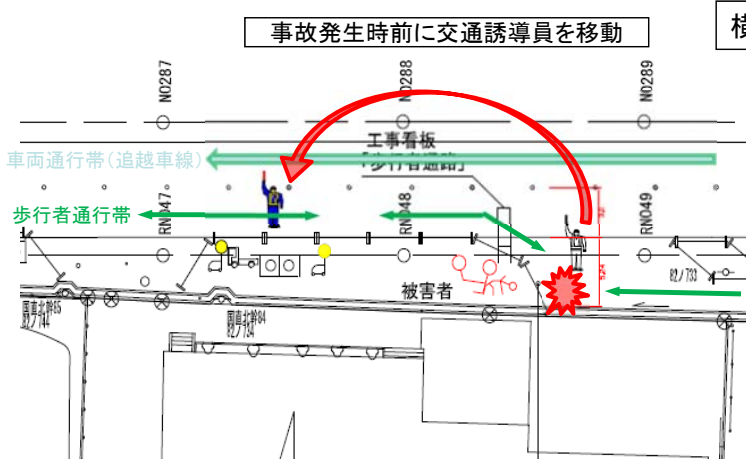
夜間工事において、片側2車線のうち走行車線を規制し、歩行部を車道部に切り回しを行い作業を実施していたが、歩道部を走行してきた自転車が誘導規制先端のバリケードに衝突した。

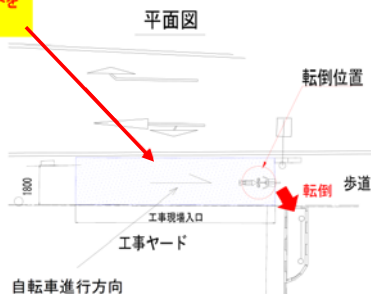
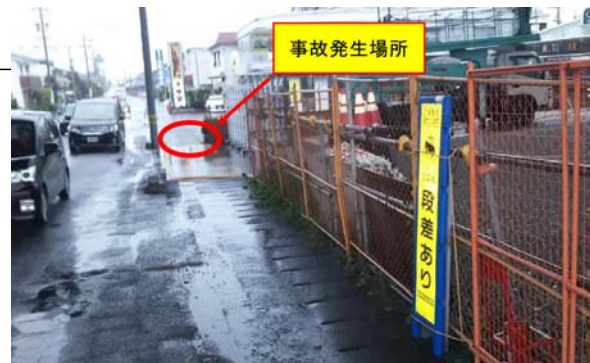
台風対策として滑り止めマットを一時撤去

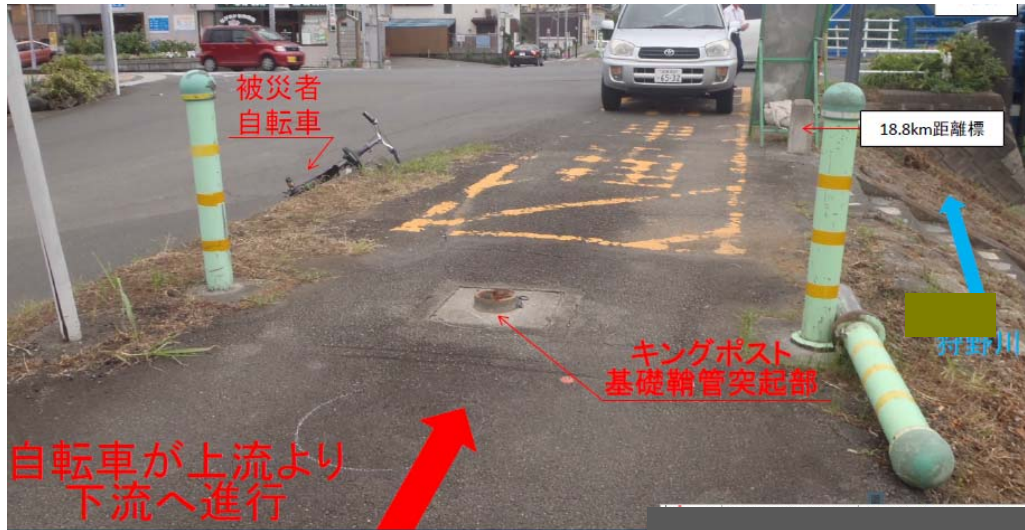
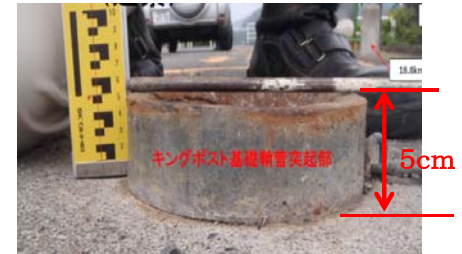
- ①車止めを解放した際、鞆管の段差対策を行っていなかった。
- ②通行者に対する段差への注意喚起が行われていなかった。

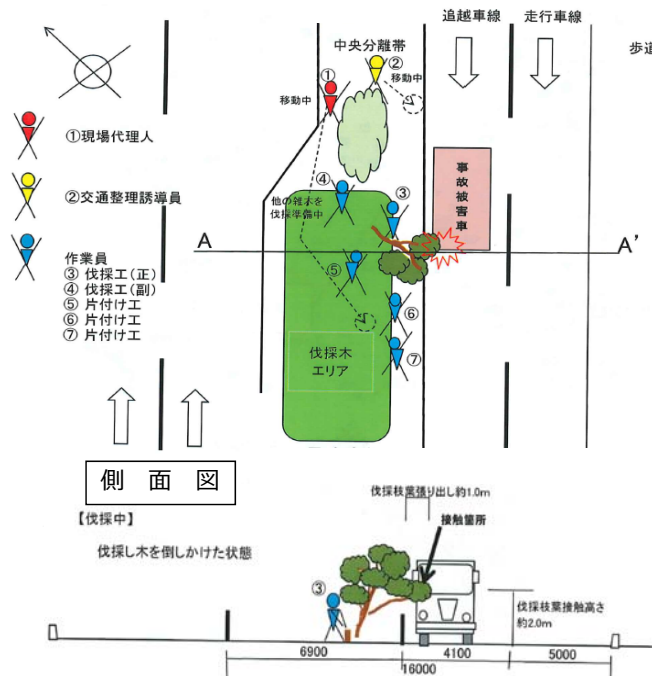
【事故の概要】 中央分離帯に生えていた高さ約3mの雑木の伐採作業中において、伐採した雑木を倒したところ、追い越し車線を走行していた車両(ダンプトラック)に、枝先が接触しフロントガラスが損傷した

- 【事故原因】
- ・現場条件を反映した作業手順書となっていないかった。
  - ・交通誘導員の配置前に伐採作業を開始した。
  - ・朝礼時に受けた指示（下枝を払う、玉切りをする）を遵守せず、雑木を切り倒した。

- ・現場状況を反映した作業手順書の作成
- ・監視員の配置し、作業全体を監視（手順書通り、作業しているかを確認）

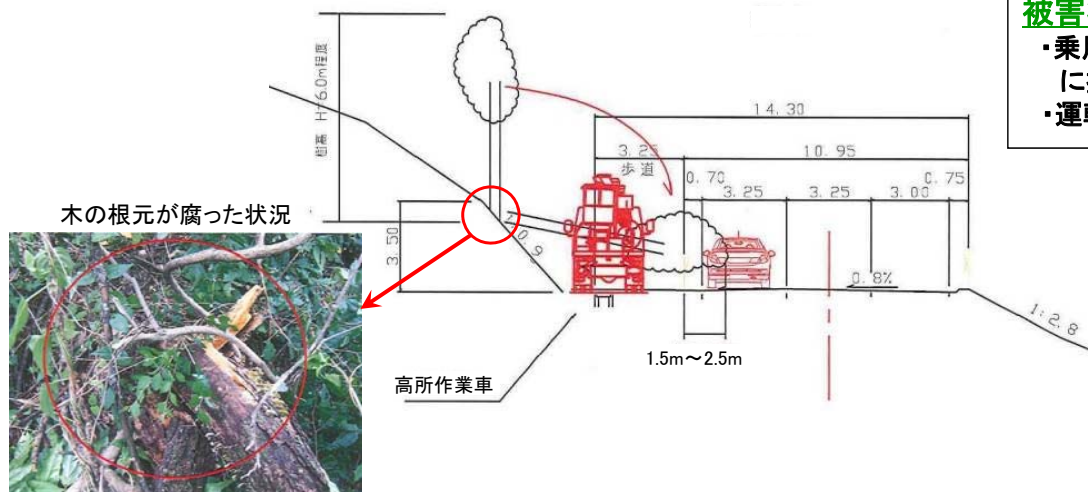
### 事故発生時の概略図

法面の立木伐採において、枯れ木にツルが絡まっていたため、伐採後の撤去作業に支障があると判断し、ツルを単独で高所作業車を使用し切断していた際、木の根元が腐っており急に倒れ、車道にはみ出し通行車両に接触し車両を損傷させた。

- ・伐採する樹木及び周辺を確認し、倒木の恐れがある場合は、事前に樹木をロープ等で固定する。
- ・作業は複数人で、役割を分担して実施する。

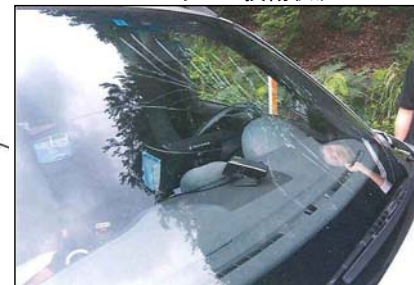
### フロントガラスの損傷状況

- ・乗用車フロントガラスにひび、ボンネットに擦り傷
- ・運転者に怪我はなし

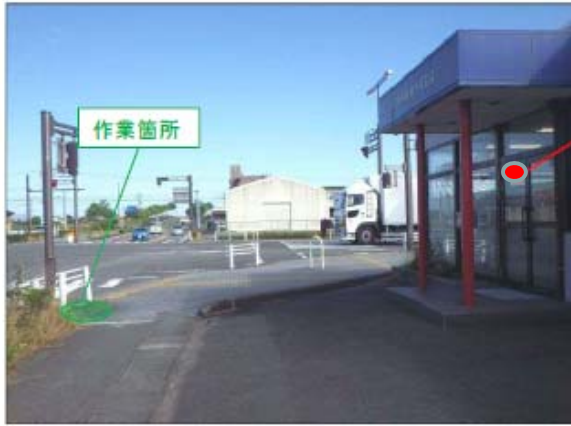
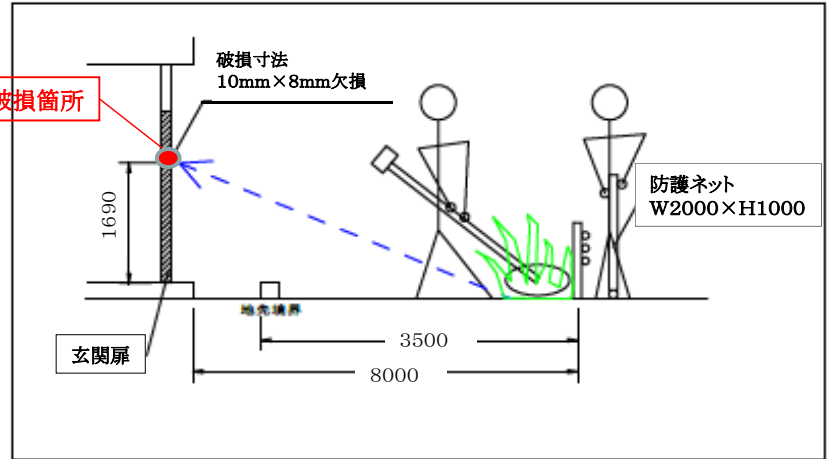
交差点歩道部において肩掛け式草刈り機で除草を行っていたところ、隣接する事務所の玄関扉のガラスが飛び石により損傷した。

- ・車道側への防護ネット使用は対策可能と判断し設置していたが、用地境界外側の防護の対策は実施していなかった。
- ・手鎌による作業を予定していたが、雑草が太く繁茂していたため、現場で肩掛け式草刈り機に変更し作業を行ったが、所定の防護ネット(5m×2m)の使用を行わなかった。

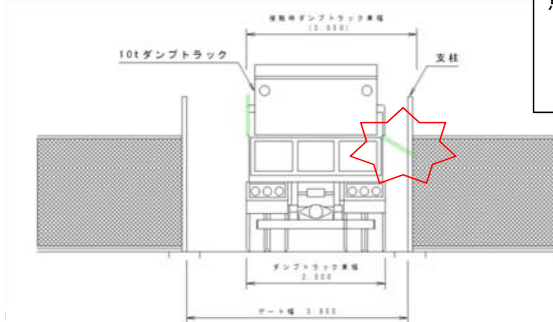
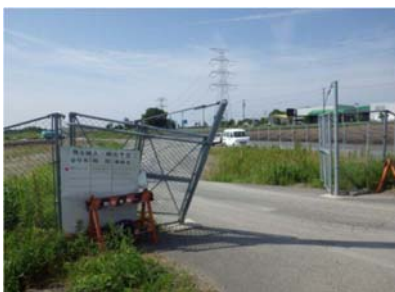
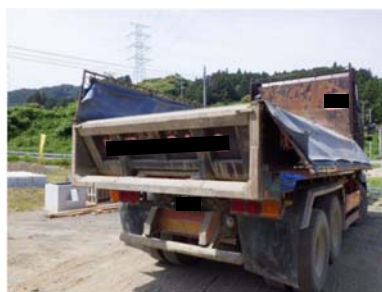
事例1

【事故の概要】 10tダンプトラックの運転手が、残土置き場に土砂を下ろし車輛を発進させたところ、あおりが格納されておらず、門扉（事例1）・支柱（事例2）に接触し損傷させた。（6月・7月で2件発生）

- ・事例1：門扉損傷
- ・事例2：支柱損傷

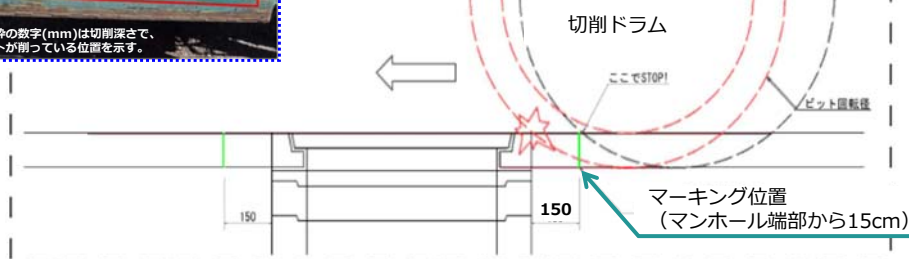
損傷部拡大図

【事故の概要】 舗装切削において占用物接触防止のために印した停止位置マーキングを超えて切削を行い、マンホールを破損させた。

- ・ マーキング位置に余裕を持たせる。15cm→20cm
- ・ 監視員の配置
- ・ 支障物周辺にカラーコーンを設置し、対象を目立たせる。

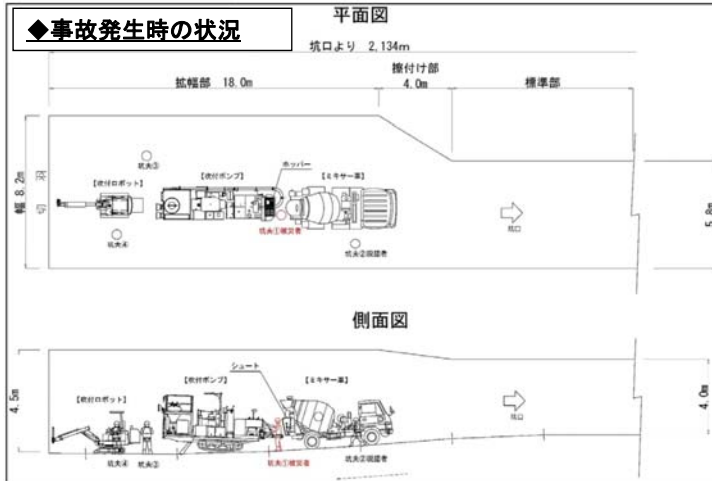
- ・吹付コンクリート作業時のミキサー車シュートの格納等をだれが行うのか明確になっていなかった。
- ・吹付コンクリート作業時のミキサー車の逸走防止の作業手順が明確にされていなかった。
- ・ミキサー車運転手は新規入場4日目であったため作業環境に不慣れであった。
- ・作業手順、逸走防止、坑内の購買について周知・教育が不十分であった。
- ・トンネル坑内の作業箇所の勾配が確認しづらい。
- ・作業手順の確認や輪止め使用についての徹底がされていなかった。

- ・吹付コンクリート作業の作業手順について、ミキサー車のシュート格納、逸走防止に関する手順を記載。
- ・新規入場者に対する作業手順教育は複数回実施。
- ・朝礼時の逸走防止ルールの唱和を行う
- ・逸走防止ルールを遵守させるため、訓練を実施。
- ・トンネル坑内の作業箇所の勾配の注意喚起看板を設置する。
- ・ミキサー車の待機場所は元請け職員が指定した所定の場所とし、看板で明示
- ・作業手順、逸走防止ルールの遵守状況を声掛けと指差呼称で確認し記録。

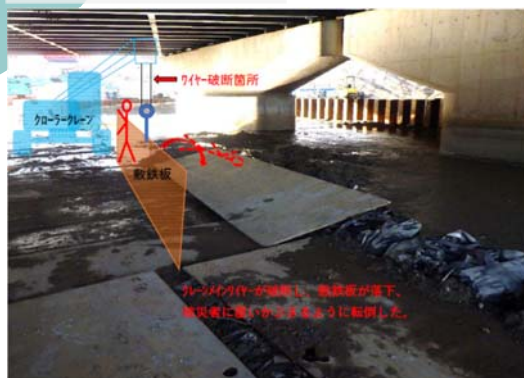
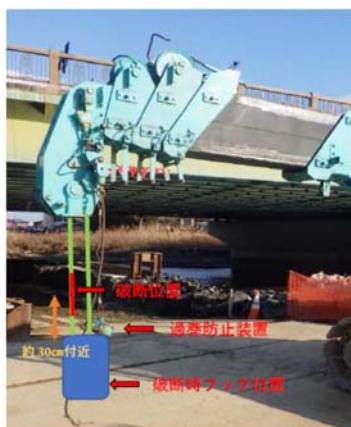
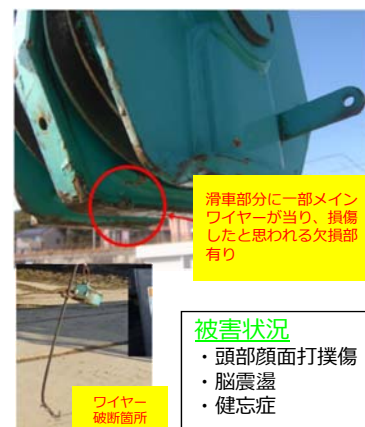
【事故の概要】 打込み機械（CHV）の作業足場に敷鉄板を設置していたが、重機の移動によって鉄板がずれたので4.9tクロークレーンを使用して再設置を行っていたところ、鉄板（1.5m×6.0m 重さ約1.6 t）を吊上げた直後にクレーンのワイヤーが吊フックの上約30cm のところで破断し鉄板が落下転倒し、吊荷が振れないよう抑えていた被災者が倒れる鉄板の方向に逃げたため鉄板に挟まれ被災した。

【事故原因】 ・作業効率向上のため、元請け判断で敷鉄板を設置しており、準備工として、施工計画書記載していなかった。  
・桁下の敷鉄板設置は、クレーンのワイヤー長さ調整を行い吊り上げて作業を実施するべき所を、長さ調整せず、引きずり作業を行ったため、ワイヤーが滑車と擦れ、損傷・破断した。  
・作業計画書では元請け職員の配置は予定していなかったが、自己判断で吊り荷を押さえる作業を行い被災した。（現場経験の浅い職員）

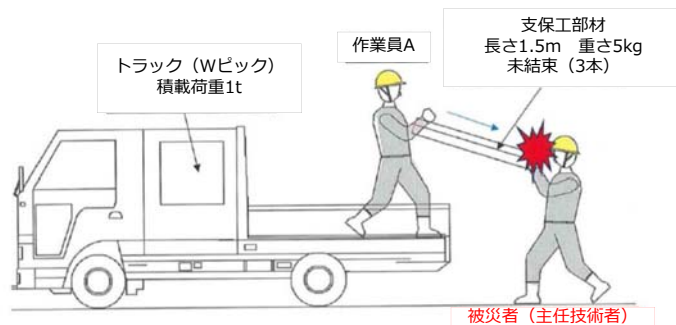
- 【事故原因】
- ・現場での打ち合わせ内容と異なる作業を主任技術者が元請け職員の確認を得ず実施していた。
  - ・作業員の安全意識欠如。部材を結束せずに傾けて渡す等、不安全な積み込み作業を行った。

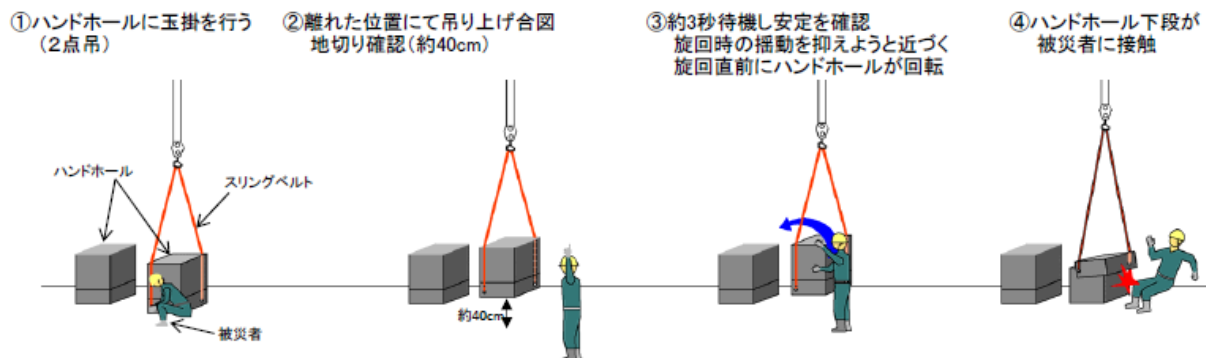
①被災者は、資材置場内の移動（横移動3m）ということから、作業手順書を厳守せず、ハンドホールを2段積みの状態で吊り作業を実施した。

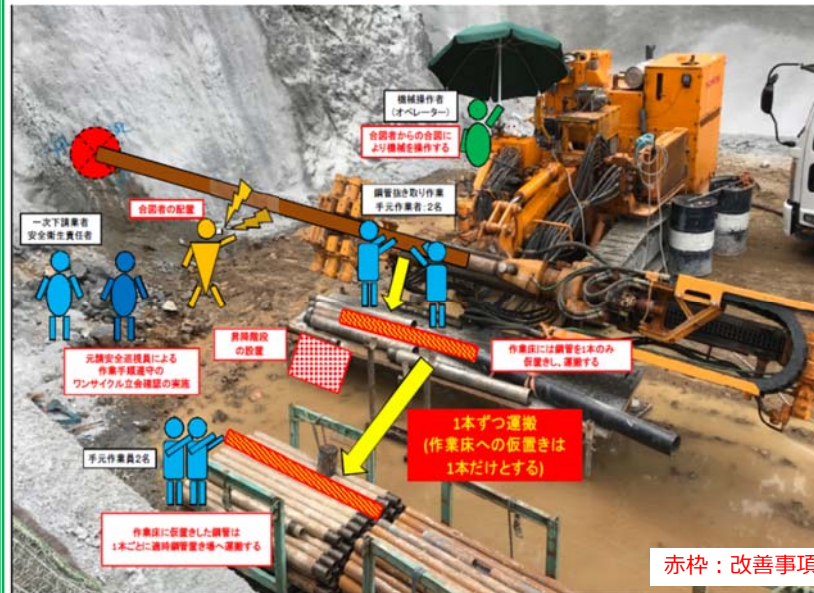
- ・オペレーターは、手元作業員が鋼管を保持していると思い込んだ。
- ・取り外し作業時の手元作業員とオペレーターの連絡合図が曖昧かつ不明確であった。

- ・新たに合図者を配置し、作業にかかわる 指示・命令系統の一本化を図る。
- ・声かけ、声返し方法を作業手順書に明記し、教育を徹底。
- ・施工箇所に注意喚起の看板を設置するなど、安全の見える化を行い、安全意識の向上を図る。

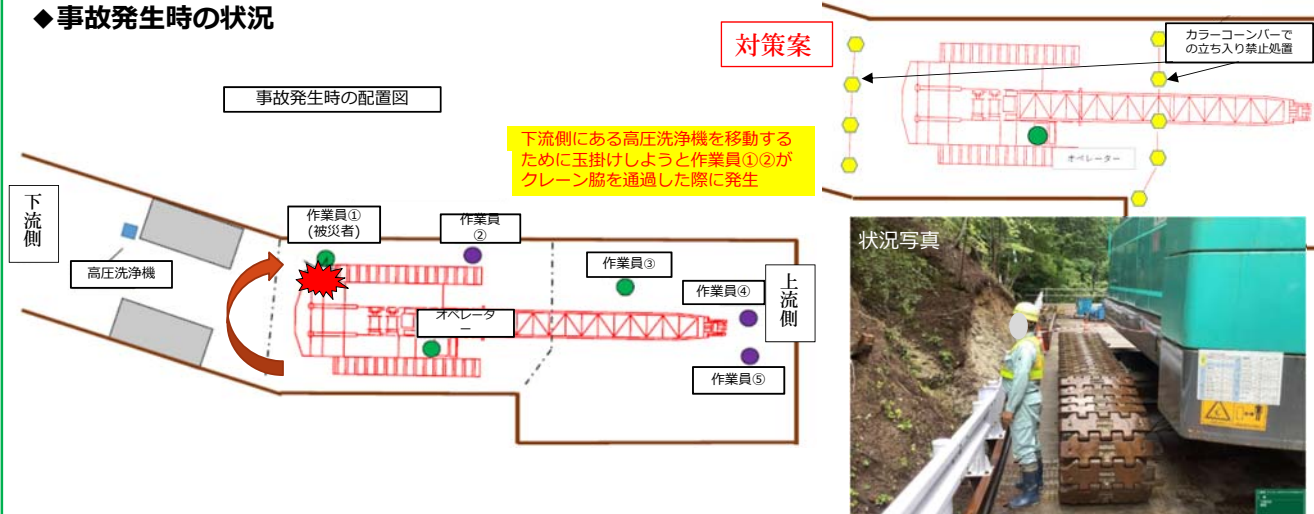
- ・作業員が立ち入り防止柵を撤去し、クレーン旋回内に立ち入った。
- ・クレーン旋回内に人がいないと思い込み、クレーンオペレータが合図前に旋回させた。

- ・クレーン作業開始前に元請職員と作業員で立ち入り防止柵の設置状況を指差呼称確認
- ・作業手順書を改定(防止柵の撤去時期、通行者とオペレータ間の合図の徹底)
- ・大型の注意看板の設置、作業員接近警報システムの導入、元請職員による巡視の強化

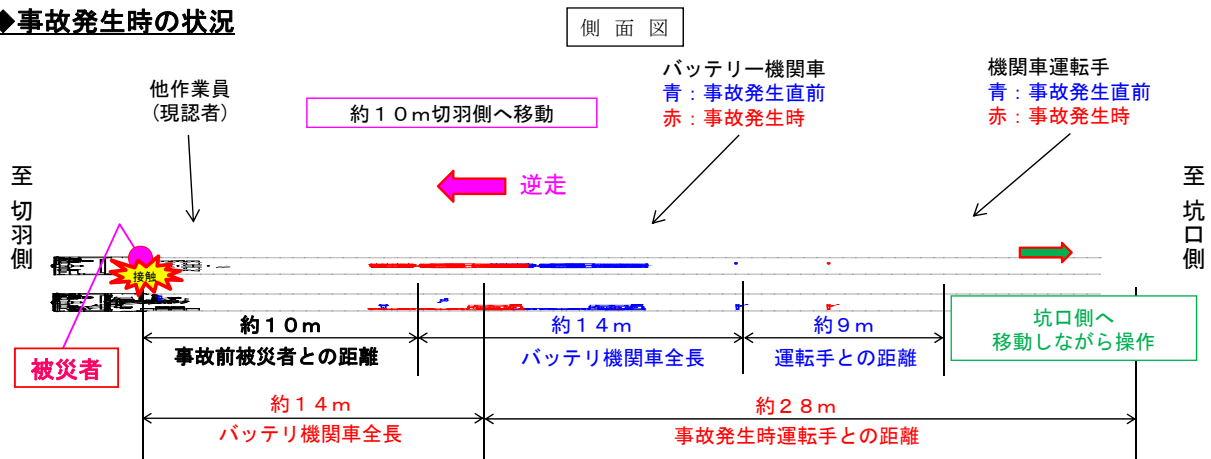
- ・ リモコン操作を押しボタンスイッチを目視せず、指の位置感覚のみで選択し、操作を誤り反対側へ発進させた。
- ・ 機関車の進行方向を確認しておらず、反対方向に機関車が動いていることに気がつかなかった。
- ・ 被災者は、機関車が坑口に向かって出て行くものと思い込み、始動の合図を聞いたもののその動きを確認しなかった。

- ・ 機関車を動かすときは、動く方向を確認するために初動確認の操作を行う。
- ・ 機関車の前方に人が立っていないのを確認しながら、進行方向を繰り返し確認する。
- ・ 機関車後方にも見張員を配置し、機関車の誤作動や作業員の立入りを監視する。

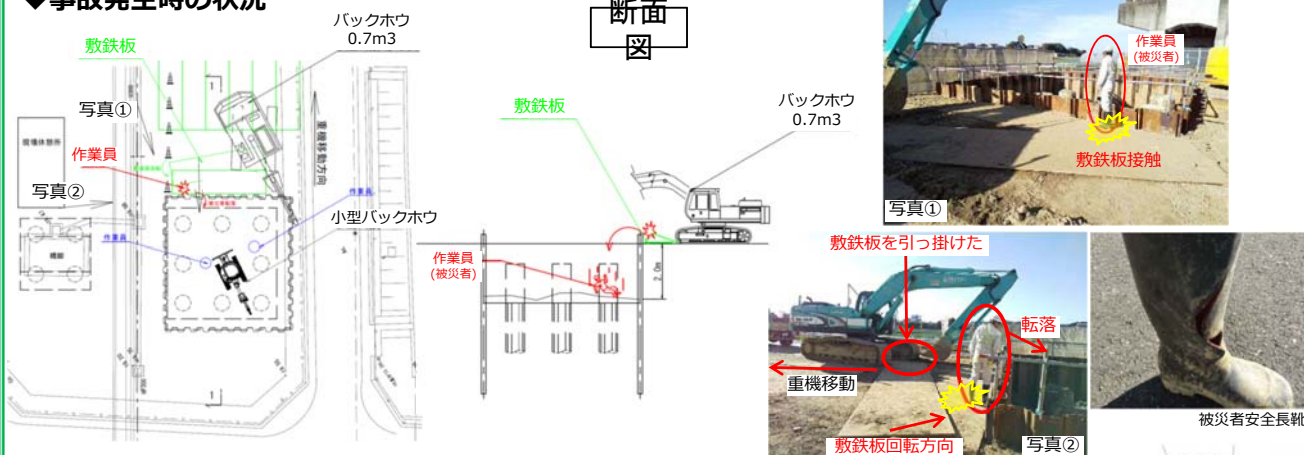
【事故原因】 ・バックホウの作業半径内に被災者が立ち入っていたことと、オペレーターが作業員の位置を確認していなかった。  
・雨で地盤が緩んだ状態であり、敷鉄板がずれやすい環境で、バックホウのクローラー部が敷鉄板の角を踏んだ。

- ・バックホウに、後方カメラを搭載し作業半径内の人の立入を確認できるようにする。
- ・鉄板を溶接固定する。降雨や緊急時でできない場合は固定治具にて固定する。
- ・重機が敷鉄板上を移動する際は、周辺敷鉄板上の人払い完了後、重機移動を行う。
- ・クローラー部が敷鉄板の角を踏まないように重機旋回範囲外に誘導員を配置する。

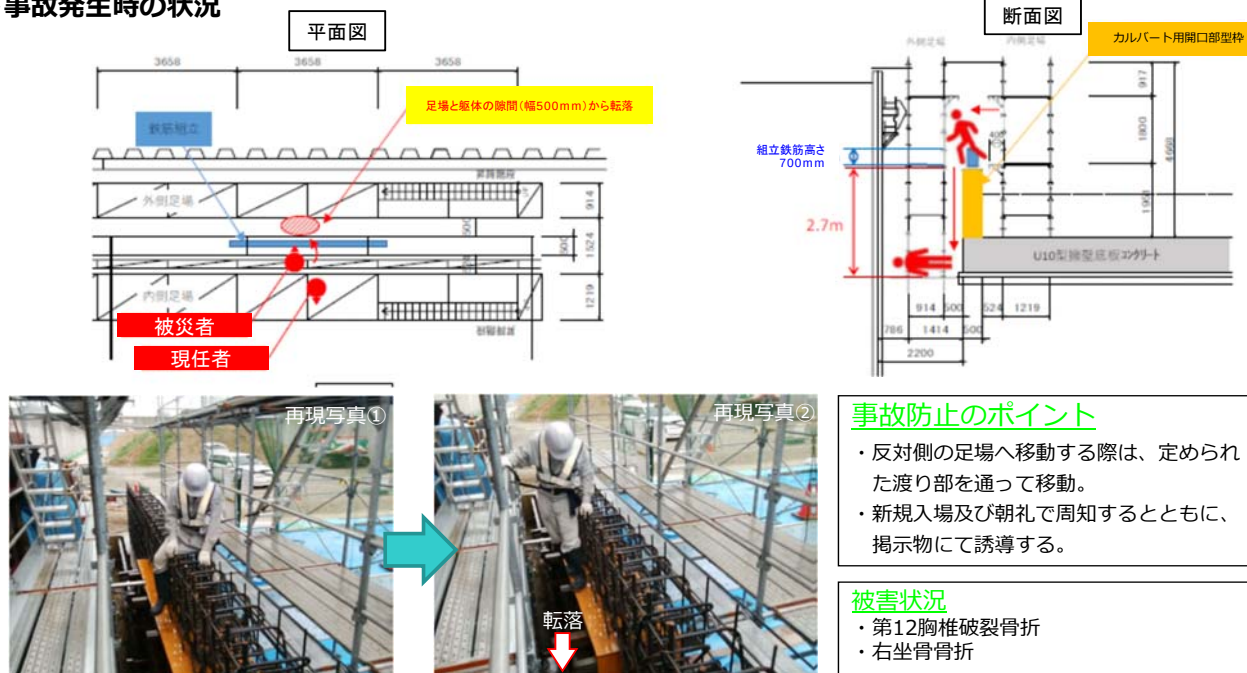
【事故原因】・近道だと思い、躯体構造物を跨いで反対側の足場へ移動した。

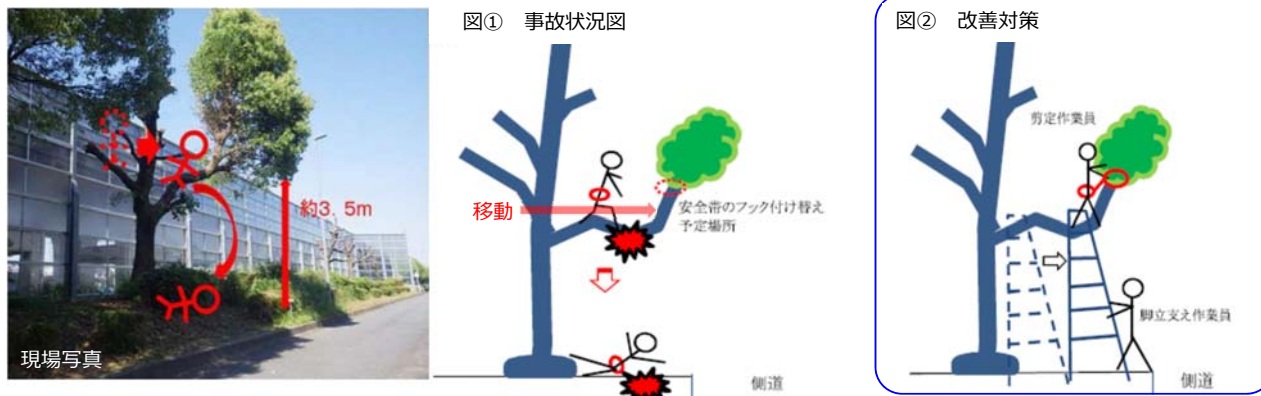
【事故原因】・作業員が安全帯を外すことに問題意識が無く、安全帯を使用せずに樹上で移動したこと。（図①）  
・施工計画書に安全帯の使用方法的詳細が無かったことによる理解不足。

- ・高所作業時は、2本掛の安全帯を使用し、安全帯がかかっていない状態をなくす。
- ・樹上で安全対ロープが届かない箇所への移動が必要な場合は、一旦地上に降り、適切な場所から樹上へ昇降する。（図②）

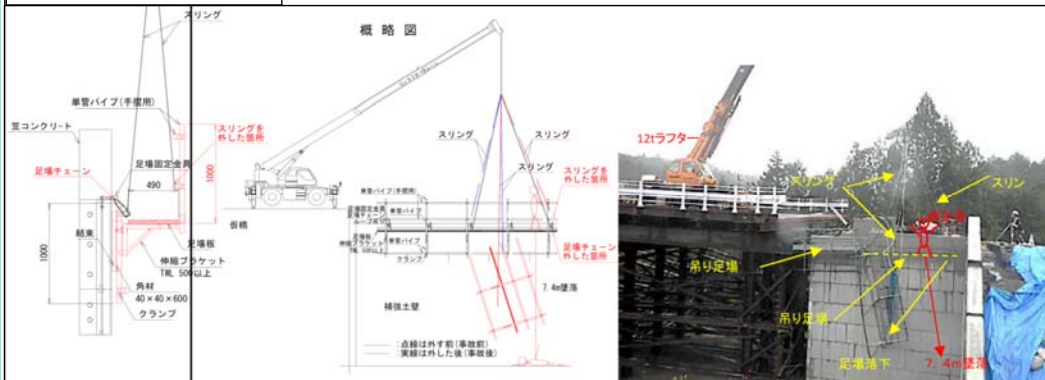
- 作業員の判断で、作業手順書を逸脱して4点吊りの吊り具を1本外して作業したこと。また、作業手順書では、合図者配置のもと作業を行うこととなっていたが、合図者が現場内の資材置き場に移動していた中で作業員の合図でクレーンOPが作業をした。
- 新規入場者教育時、作業手順書確認時、当日KY時に安全帯使用の周知を行っていたが、事故当時、安全帯は装着していたものの、使用されていなかった。

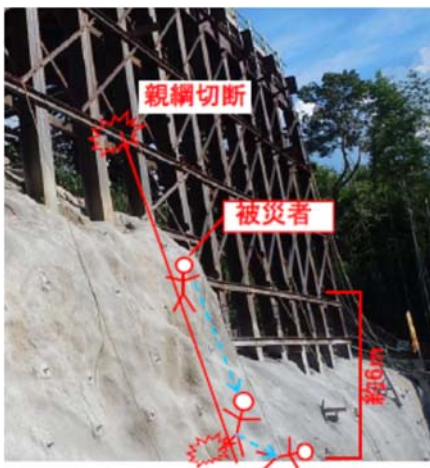
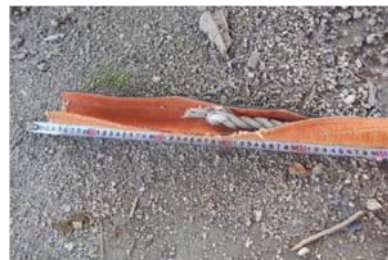
- ①親綱が鋼材と接する部分が左右に動いたことで保護カバーを固定するマジックテープの一部がはがれ鋼材と親綱が直接擦れて切断した。
- ②日々の点検により保護カバーが鋼材の角からずれていないか確認を行っていたが、保護カバーによって不可視となった部分の親綱の点検を怠っていた。

- ・親綱と鋼材が接する部分については、保護カバー等を設置し、それを防ぐ必要があるが、定期的に保護カバーを取り、綱の点検も実施する。
- ・親綱が破断した場合に備え、2本のロープを用いて転落防止対策を講じる。

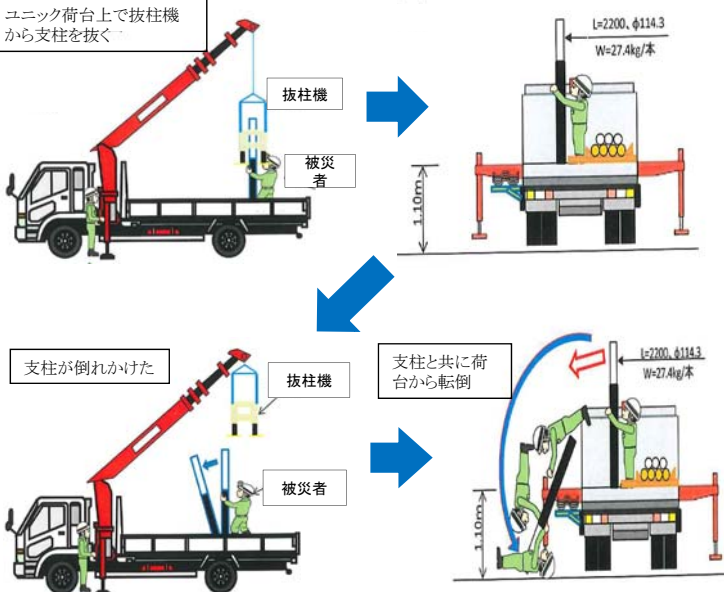
ユニック荷台上で抜柱機から支柱を抜く

ガードレールの撤去作業中、抜柱機から支柱を抜いた時、支柱が斜めになり、倒れそうになったため、被災者が支柱を抱き抱えたまま荷台から転倒した

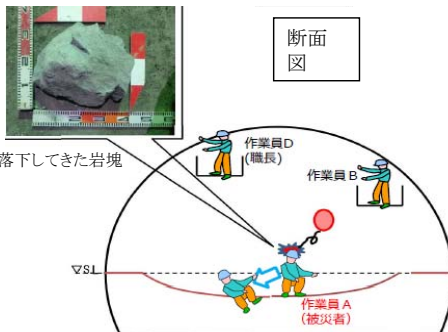
災害発生時状況再現写真(近景)

- ・切り羽見張り人は、当初ドリルジャンボの前中央付近で監視をしていたが、ジャンボとの接触を避けるため、切羽点検場所から一旦移動を行ったため、被災箇所・剥落箇所の監視が不十分であった。
- ・作業手順書に基づく作業員自身での作業箇所の安全確認・点検を怠った。
