# 令和3年度労働基準法に関 する講習会 (道建協 中部支部)

〔 工事事故の発生事例から学ぶ  
安全管理について 〕

中部地方整備局  
企画部 技術管理課

# 工事事故事例集

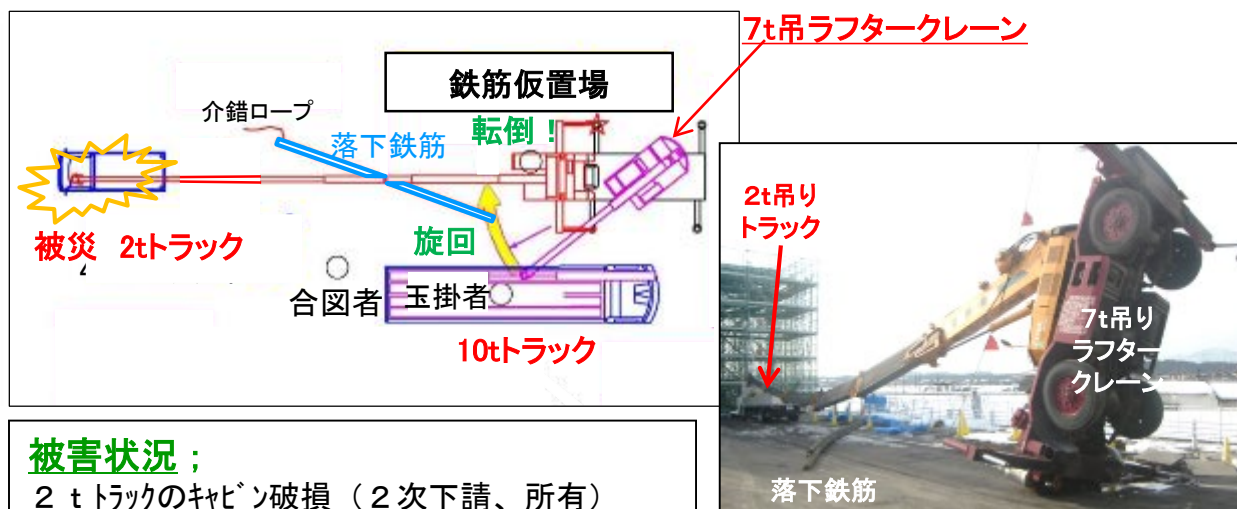
## ◆事故発生時の状況

- ・ラフタークレーンによる鉄筋荷下ろし作業で、10tトラックから鉄筋束を仮置き場に移動させようと旋回したところ、クレーンが揺れ吊荷に衝撃が加わったことにより、バランスを崩して前方に転倒し、場内駐車車両（2tトラック、運転手無）を損傷させた。

- ・作業計画書において、吊荷、作業半径など使用クレーンの能力の確認および適切な指示を怠った。
- ・クレーン能力に余裕をもった重機選定となっていなかった。
- ・アウトリガの確実な接地を直接確認するのを怠ったため、旋回時にクレーンが揺れ、吊荷に衝撃が加わったことによりバランスを崩した。

2 tトラックのキャビン破損（2次下請、所有）

- ・作業計画書で使用クレーンの能力、吊荷、作業半径などの確認と作業指示を確実に行う。
- ・作業前は、クレーン設置毎にチェックシートを用いて点検確認を実施し元請はこれを確認する。
- ・作業は、作業手順書を遵守させ、異常・警報を認めた時は一旦作業中断したうえで、元請職員に情報伝達させ、元請は改善措置を講じる。

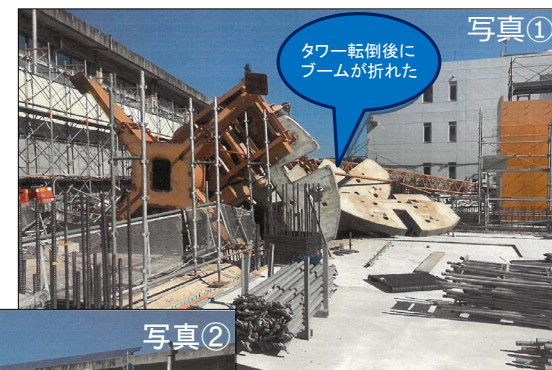
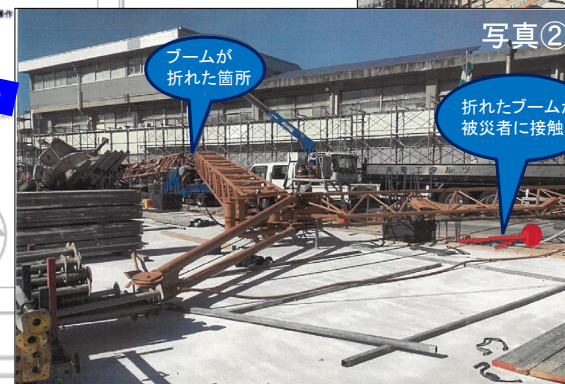
### ◆事故発生時の状況

事故は、操作者と補助者 1 名にて玉掛け及びタワークレーン操作を行い、鉄筋をトラックから吊り揚げ旋回した際に、クレーンが転倒しブームが折れたもので、被災者(操作者)は、クレーンの転倒から避難したが間に合わず折れたブームが頭部と右肩に衝突し被災した。また、転倒したクレーンにより既存庁舎と情報センター間の架空線を切断した。

- ・タワークレーンの安全装置（リミッター装置、警報装置）が作動しなかった。
- ・定格荷重1.5tに対し、約2.4tの鉄筋を吊り上げたこと。
- ・設置時点検及び定期点検が確実に実施されていなかったこと。

トラック運転席とブームが接触

危険を察知し回避しようとしたが、転倒したブームと接触

- ・タワークレーンの点検時に、元請職員立会のもと、リミッター装置、警報装置の動作確認を実施する。
- ・タワークレーンフックにクレーンスケールを設置し、吊り上げ荷重の目視確認を実施。
- ・タワークレーン使用者にはクレーン能力を正確に把握させるために、安全協議会、新規入場者教育等で資料を持って徹底させる。

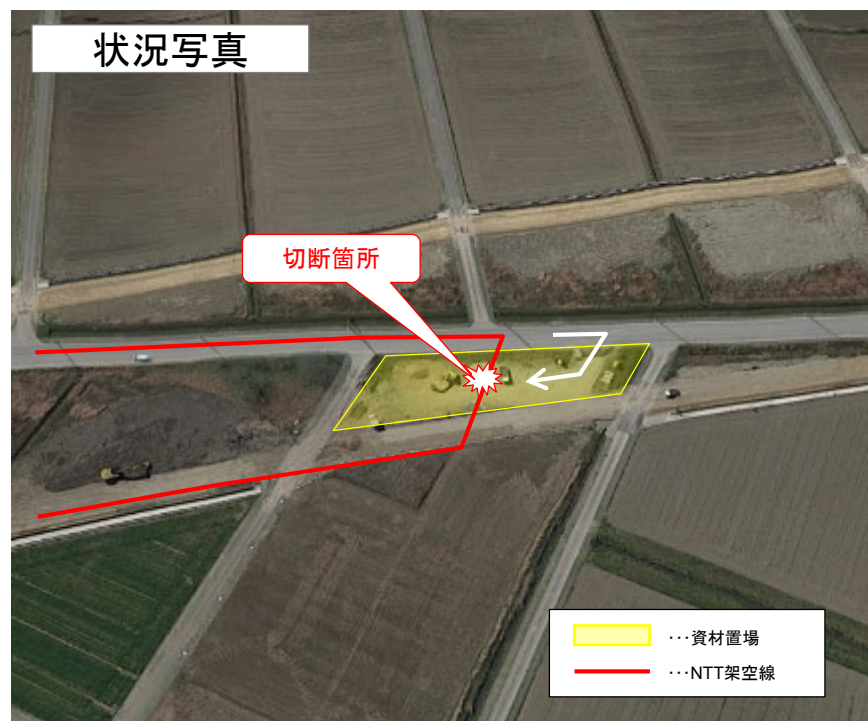
### 状況写真

**【事故の概要】** 横断管渠の布設作業を実施しており、その埋戻しに使用する砕石については別の場所にある資材置場に一時仮置を行っていた。  
資材置場でダンプトラックの荷下ろし中、荷台に残った砕石を下ろしきるために、荷台を上げたまま前方へ1 m程度移動した際にダンプトラックの荷台が架空線に接触し切断した。

- ・ 点在する工区の作業において、元請は、現場の作業内容と工程について、見合う人員を確保せず誘導員を専任で配置していなかった。
- ・ 資材置場上空には、架空線が存在したが、資機材搬入は一時的かつ短期間で回数と量も少なかったことから、現場作業に影響するとは考えず、事前の架空線チェック、のぼり旗やリボンテープ等の注意喚起及び防護を行っていなかった。

- ・ NTT架空線の切断

- ・ 元請はダンプトラック運転手に現場の安全ルールと危険箇所マップを書面にて配布し、遵守するよう周知徹底する。
- ・ 元請の架空線等上空施設責任者は点在する工区を漏れなくチェックし、元請の各現場責任者が作業員及び運転手が目視により認識できるよう、のぼり旗やリボンテープを設置し、必要に応じて架空線の防護等の措置を行う。

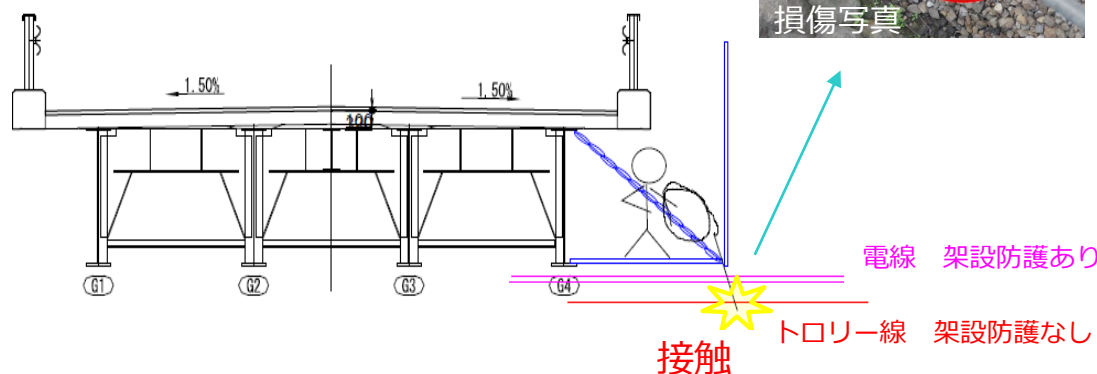
断面図

【事故の概要】 橋梁地覆に設置してあった剥落防止ネットの撤去作業において、ネットを固定していたワイヤーロープの運搬で作業員が足場を移動中、ワイヤー端部が足場単管パイプと足場側面の落下防止ネットの隙間(5cm前後)から垂れ下がり、JRのトロリー線と接触し、損傷した。

- ・ 足場単管パイプと落下防止ネットの間に隙間があった。
- ・ ワイヤーロープを引きずって運搬した。

- ・ 足場用単管パイプと足場側面の落下防止ネットの隙間をメッシュシートで覆う。
- ・ 資材を引きずらず運搬。

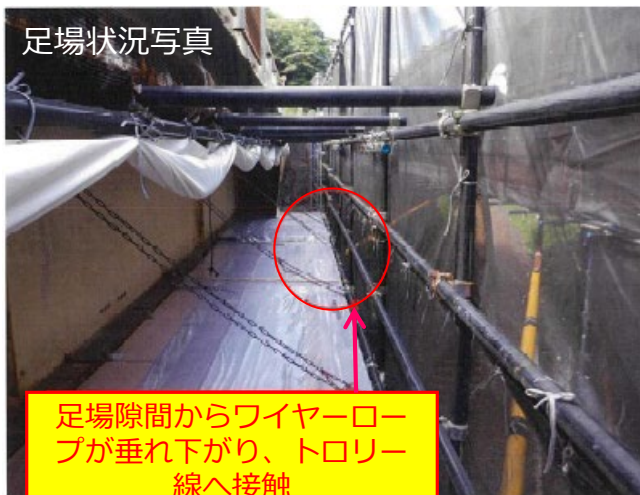
損傷写真

- ・ トロリー線損傷（運行に支障なし）

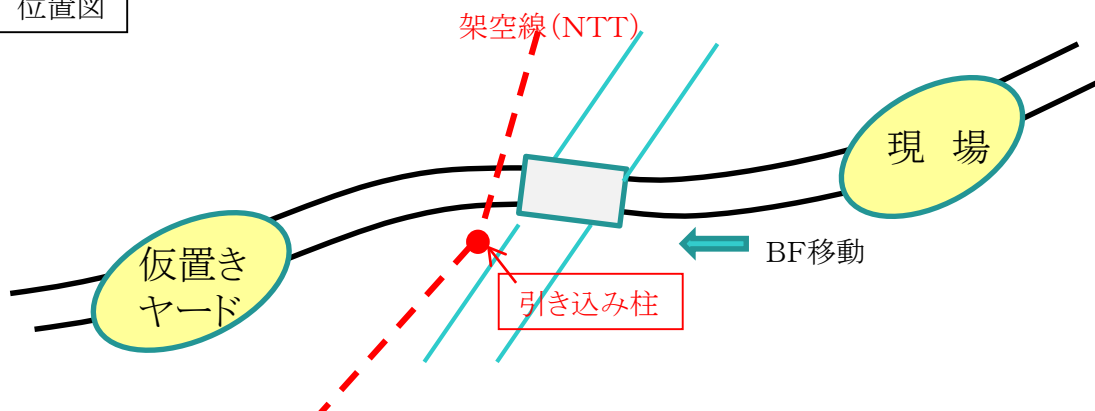
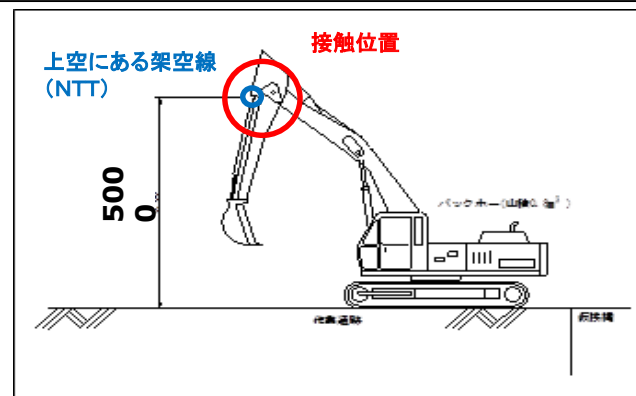
位置図

残土仮置きヤードでの作業を行うため、現場からバックホウを移動させていたところ、現場内を横断している架空線（NTT）にアームが接触し、引き込み柱を破損した。

- ①作業手順書には、架空線下を重機が通行する際は、見張り人の誘導にて移動を行うことになっていたが、見張り人の誘導なしで移動を行った。
- ②見張り人の配置計画が不十分であった。（特定の者が見張り人となっていなかった。）
- ③架空線に対する注意喚起、保安措置が不十分であった。

- ・NTT引き込み柱（1本）破損
- ・架空線の垂れ下がり（近隣への影響なし）

- ・注意喚起看板の設置
- ・架空線の前後に単管での鳥居設置

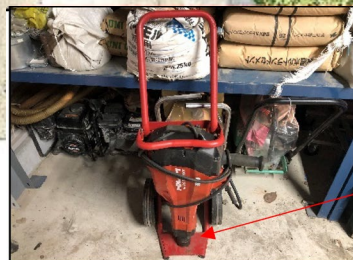
状況再現写真（詳細図）

【事故の概要】道路の拡幅工事のため、情報管路の試掘中に（人力により舗装版をチップング機械にて取り壊し中）に多孔陶管内を通線している情報通信線を損傷させた。

【事故原因】・埋設物責任者が現場を離れるため、交代要員を配置し、その交代要員が一時的に現場を離れることになり、はつり作業員に作業一時中止の指示をしていたが、はつり作業員が早く作業を終わらせたいため独断で作業を継続した。（一人作業）  
・はつり作業員は、事故当日新規入場者で、理解不足や勘違いがあり、作業手順書の不履行が生じた。

- ・試掘作業中は埋設物責任者は現場を離れないようにする。（試掘作業が最優先）
- ・情報管路が破損した場合の影響の重大性を説明し、問題意識を理解したうえで作業に当たらせる。
- ・作業手順書に記載された施工方法を遵守する。

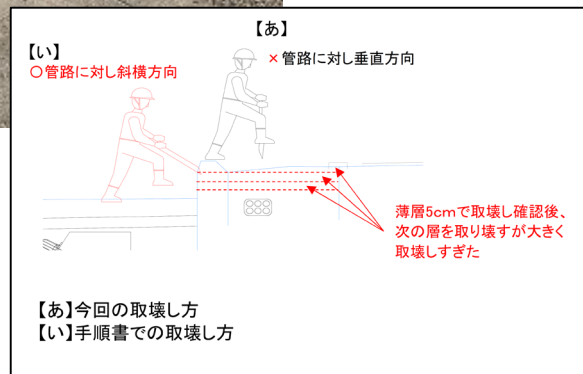
使用機械工具

先端ノミで破損

- ・情報通信線の断線  
（一部企業向け通信に影響あり）

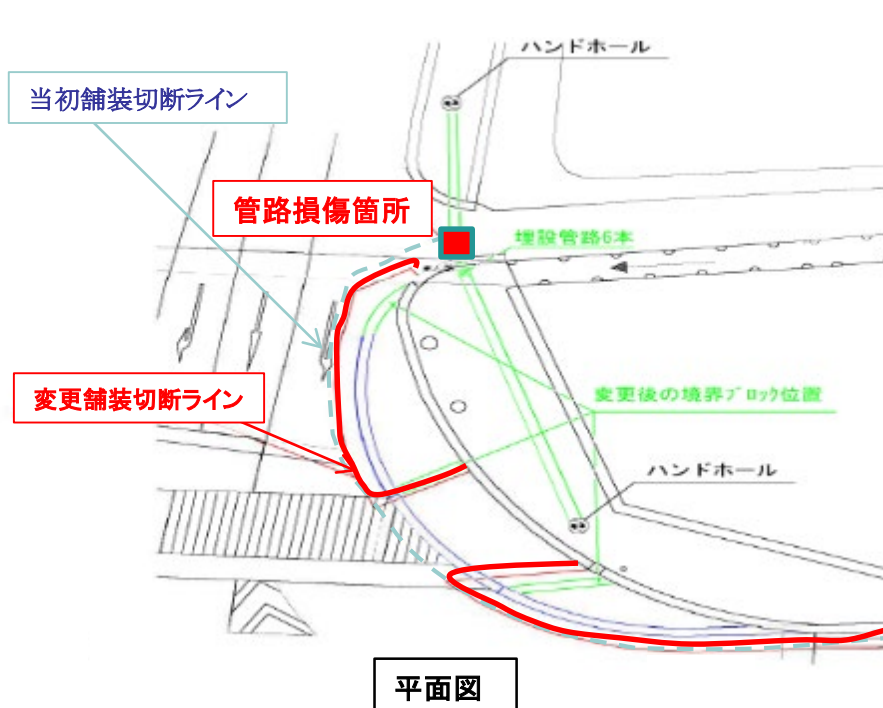
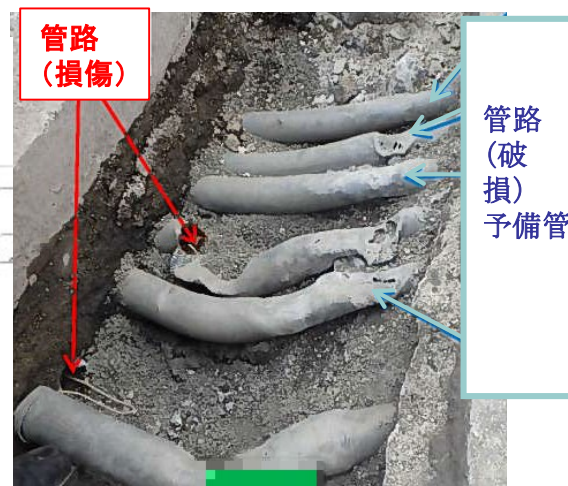
前日、歩車道境界ブロックを設置するために既設舗装版をカッターで切断し、砕石部をブレーカーで取り壊しを行った。  
当日取り壊しガラの搬出作業時に埋設管路(光ケーブル)6本があることに気がついたが、前日の作業で6本のうち2本が破損し、3本が変形していたことが分かった。

境界ブロックの施工位置が変更となり、元請は一次下請に対し図面に変更指示を行ったが、一次下請から二次下請に対しては、口頭での指示であり、変更内容が的確に伝わっていなかった。そのため三次下請の作業員は、当初設計の位置のままで舗装版の取り壊しを行ってしまった。元請は、当初設計の位置に埋設管があることは認識していたが、施工位置が変更となったことから、埋設物の現地確認の必要がないと判断し、埋設位置の目印も付けていなかった。

**被害状況 ;**  
埋設管路(光ケーブル)  
・2本破損(予備管)  
・3本変形  
(国交省、民間2社)  
**通信異常はなかった**

- ・下請への設計変更指示は、図面(書面)で説明を行い、打合せ時に作業員全員で確認を行う。
- ・埋設物がある場合、施工箇所と離隔がっても埋設物の明示(マーキング)を行う。

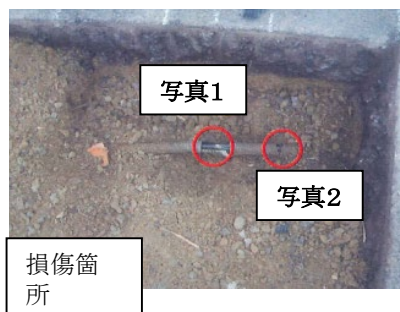
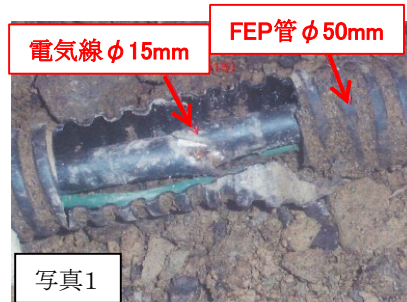
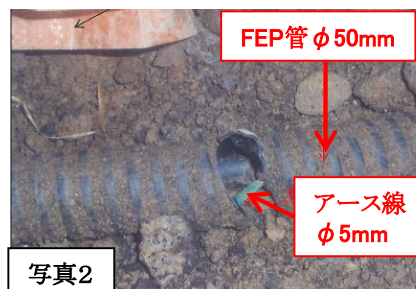
遮断装置の基礎の施工において、設置箇所には照明灯・ブリンカーライトの配線が埋設されている事を完成図より確認をしており、前後の照明灯・ブリンカーライトの見通し線上に埋設線が配置されているものと想定し、手堀により試掘と本掘を兼ねた施工を行っていたが、完成図にない下層面にも舗装面があったことから、コンクリートブレーカーで取り壊しを行った。その際に埋設線を切断した。

・実際に試掘で確認をしていない埋設想定位置に基づき施工を行った。また、試掘状況と埋設物を確認すべき埋設物責任者（監理技術者）が不在であった。

ブリンカーライトの電気線損傷

- ・FEP管φ50mm(2箇所)
- ・電気線φ15mm(1箇所)
- ・アース線φ5mm(1箇所)

- ・試掘による位置確認を行う。
- ・埋設物責任者立ち会いの下、作業を行うことを徹底する。
- ・埋設物事故防止マニュアルの遵守。

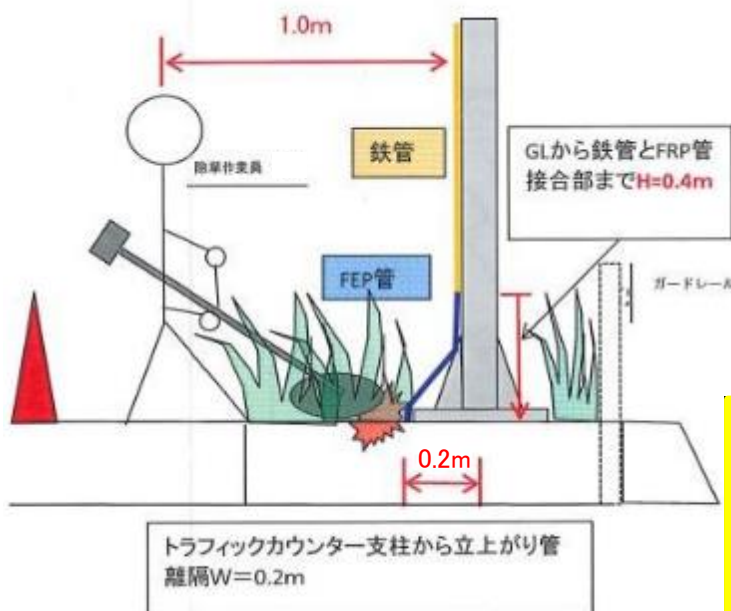
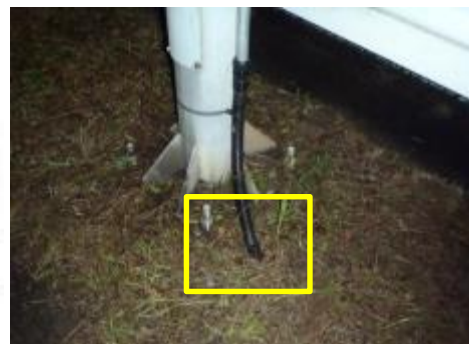
事故発生時の概略図

トラカン鋼管柱付近を肩掛式草刈機で除草していた際、トラカン添架立上がり露出配管(FEP管)中の光ケーブルを損傷させた。

- ・除草作業開始前の現場確認調査の不徹底。
- ・現場作業前調査を全て元請け職長任せにしていた。

- ・複数人で作業開始前に現場確認調査を行い、配管設置箇所に「配管有り」の明示板を設置する。
- ・作業注意箇所から半径50cmを手鎌除草範囲とすることを作業員全員に周知・徹底する。

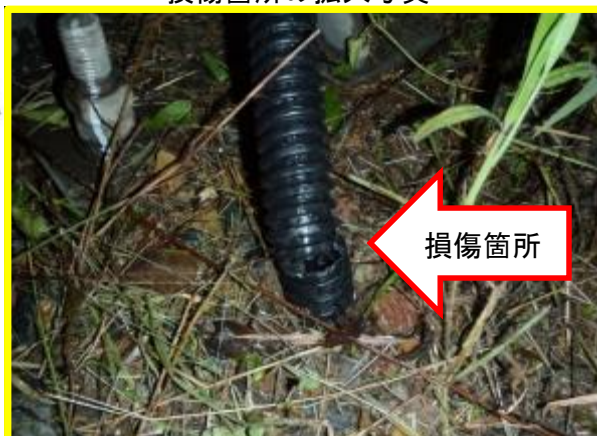
損傷箇所の拡大写真

- ・トラカン光ケーブルの損傷

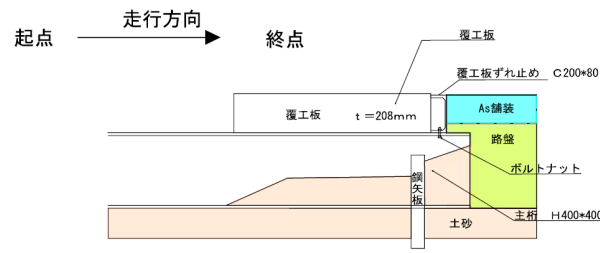
覆工板ずれ止め 損傷前

【事故の概要】 国道上の覆工板設置作業が完了し、車線規制を解除していたところ覆工板のずれ止めを止めていたボルトナットが外れ、ずれ止めが上に折れ曲がり、通過車両（10台）に接触し損傷を与えた。

- ・ボルトの脱落防止及びボルト、ナットのゆるみを防出する為、ボルトのねじ山を溶接する。
- ・覆工板ずれ止めの連結されていない箇所を、車道縦断方向、車道横断方向ともプレートを用いて覆工板ずれ止め側面に連結溶接し、覆工板ずれ止めの下面も主桁と溶接し一体化させる。
- ・点検項目を追加した覆工板チェックリストで日々の外観点検を行う。

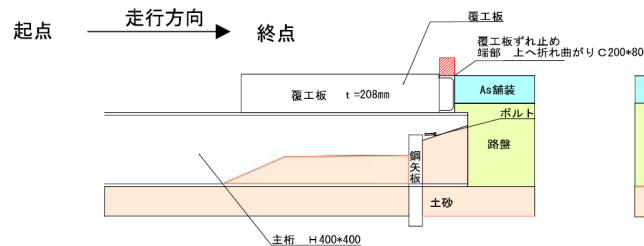
覆工板ずれ止め 損傷後

- ・通過車両10台に損傷（パンク、バンパー破損等）
- ・頸部挫傷、左肩挫傷、腰部挫傷

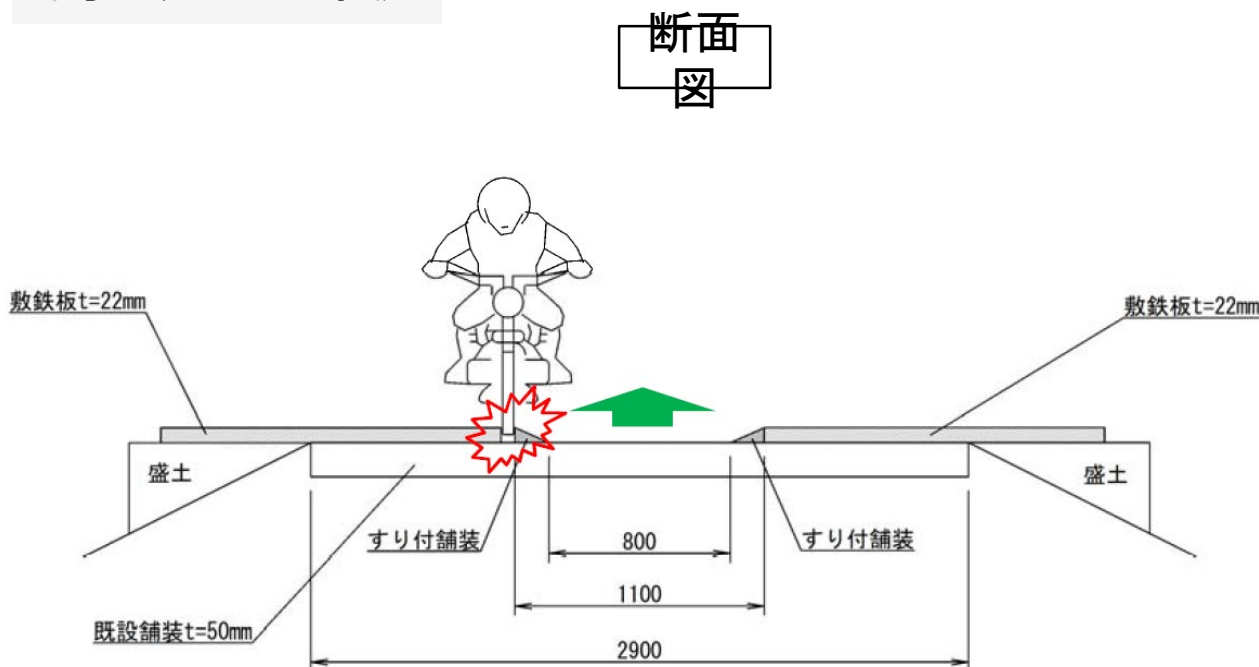
- 【事故原因】
- ・ 隙間があるという認識はあったが、この程度の隙間で車輪がとられるという予測ができていなかった。
  - ・ 一般の人が通行することも踏まえた安全に関する認識が低かったことと、隙間を埋める等の措置がとられていなかった。

- ・ 少しでも隙間が生じていたら事故が発生するという認識に改め、安全管理に取り組む。
- ・ あらゆる車種（細いタイヤの自転車など）を想定した安全対策を実施。

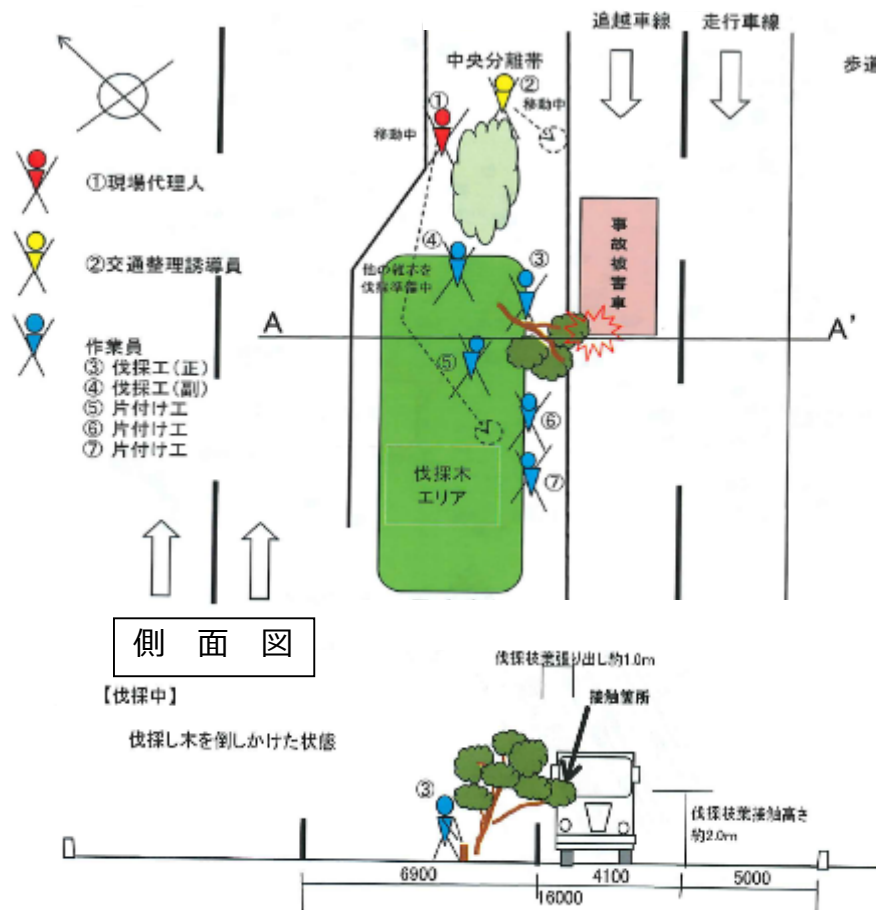
**【事故の概要】** 中央分離帯に生えていた高さ約3mの雑木の伐採作業中において、伐採した雑木を倒したところ、追い越し車線を走行していた車両(ダンプトラック)に、枝先が接触しフロントガラスが損傷した

- 【事故原因】**
- ・現場条件を反映した作業手順書となっていなかった。
  - ・交通誘導員の配置前に伐採作業を開始した。
  - ・朝礼時に受けた指示（下枝を払う、玉切りをする）を遵守せず、雑木を切り倒した。

- ・現場状況を反映した作業手順書の作成
- ・監視員の配置し、作業全体を監視（手順書通り、作業しているかを確認）

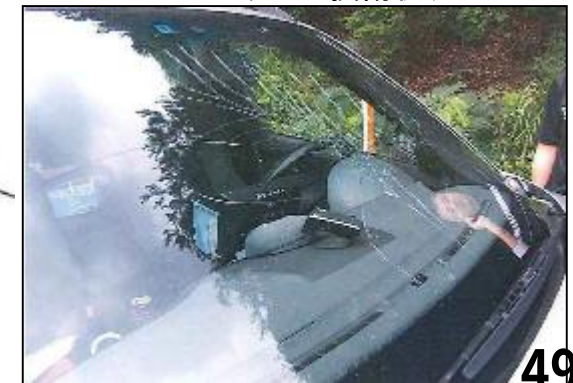
フロントガラスの損傷状況

- ・乗用車フロントガラスにひび、ボンネットに擦り傷
- ・運転者に怪我はなし

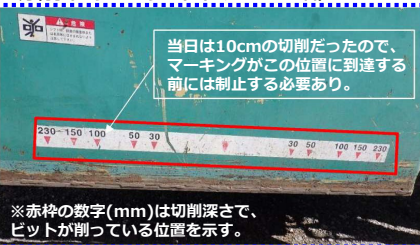
切削ドラムサイドカバー部

※赤枠の数字(mm)は切削深さで、ビットが削っている位置を示す。

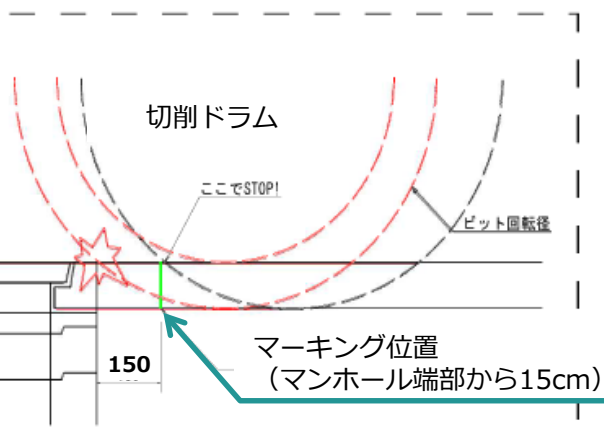
損傷部拡大図

【事故の概要】 舗装切削において占用物接触防止のために印した停止位置マーキングを超えて切削を行い、マンホールを破損させた。

- 【事故原因】
- ・ 支障となるマンホールの位置を朝礼・危険予知活動時に確認した上で作業を行っていたが、人力はつりを削減するため、本来停止すべきマーキング位置を超えて切削した。
  - ・ 小型切削機が準備されていたが大型切削機で支障物に接近した。
  - ・ 切削機稼働時の監視不足。

- ・ マーキング位置に余裕を持たせる。15cm→20cm
- ・ 監視員の配置
- ・ 支障物周辺にカラーコーンを設置し、対象を目立たせる。

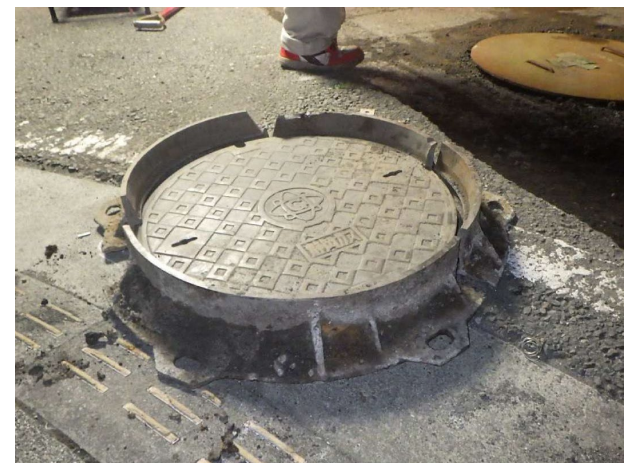
マンホール蓋受枠の損傷

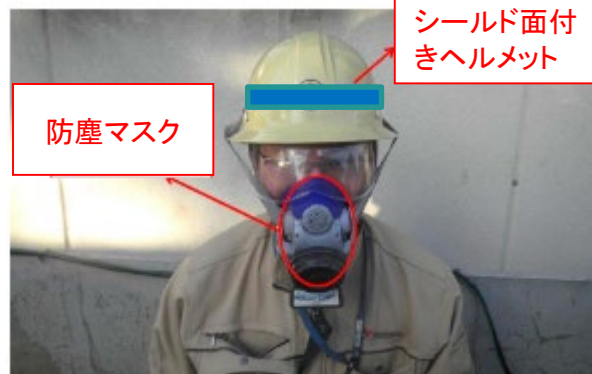
### 事故時の使用保護具

左目眼球破裂、網膜剥離、脈絡膜剥離、脈絡膜出血、硝子体出血

シールド面付きヘルメット

シールド面と顔の間に隙間あり

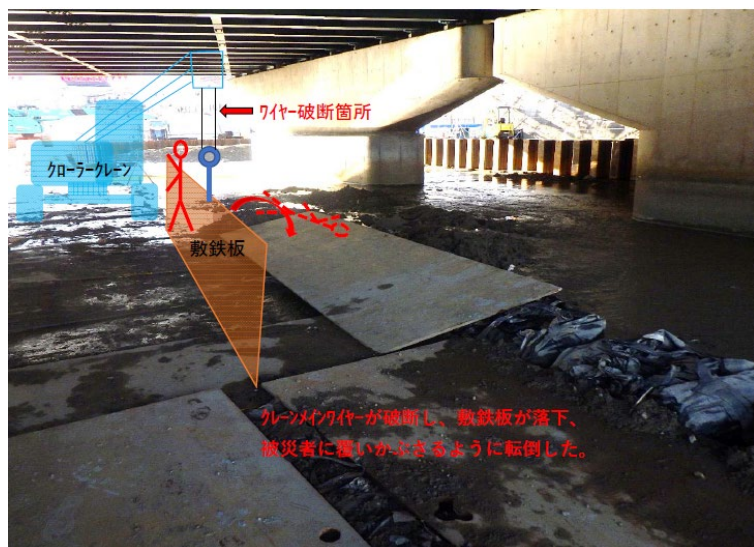
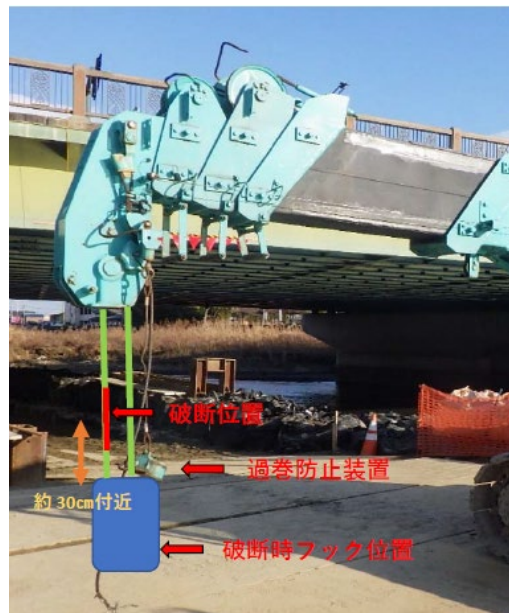
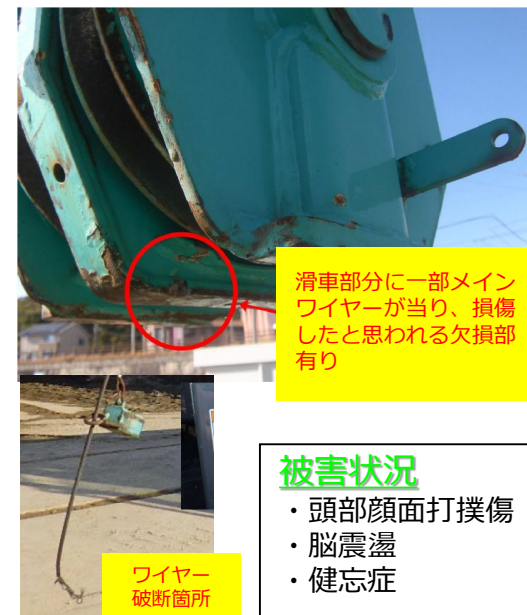
【事故の概要】 打込み機械（CHV）の作業足場に敷鉄板を設置していたが、重機の移動によって鉄板がずれたので4.9tクローラークレーンを使用して再設置を行っていたところ、鉄板（1.5m×6.0m 重さ約1.6 t）を吊上げた直後にクレーンのワイヤーが吊フックの上約30cm のところで破断し鉄板が落下転倒し、吊荷が振れないよう抑えていた被災者が倒れる鉄板の方向に逃げたため鉄板に挟まれ被災した。

- ・ 作業効率向上のため、元請け判断で敷鉄板を設置しており、準備工として、施工計画書記載していなかった。
- ・ 桁下の敷鉄板設置は、クレーンのワイヤー長さ調整を行い吊り上げて作業を実施するべき所を、長さ調整せず、引きずり作業を行ったため、ワイヤーが滑車と擦れ、損傷・破断した。
- ・ 作業計画書では元請け職員の配置は予定していなかったが、自己判断で吊り荷を押さえる作業を行い被災した。（現場経験の浅い職員）

- ・ 頭部顔面打撲傷
- ・ 脳震盪
- ・ 健忘症

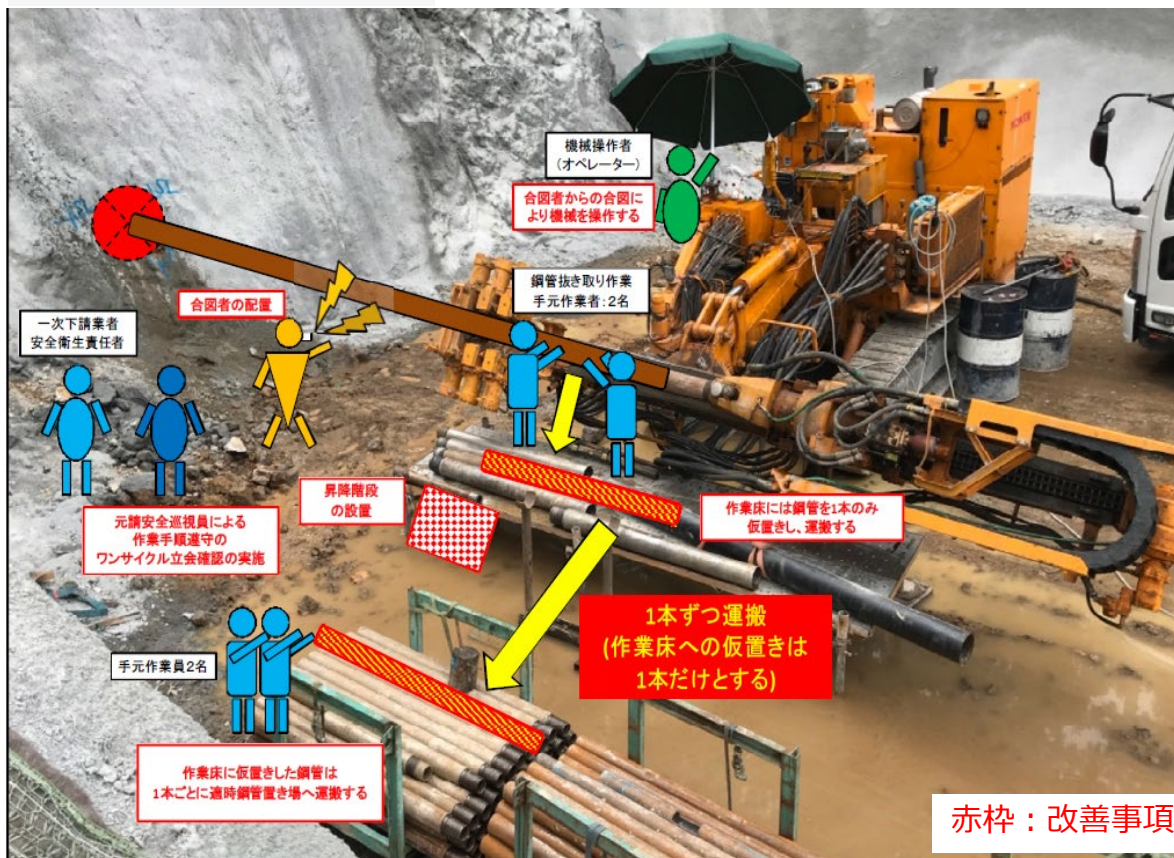
長尺水平コアボーリング 手指の挟まれ事故 事故状況写真

- ・オペレーターは、手元作業員が鋼管を保持していると思い込んだ。
- ・取り外し作業時の手元作業員とオペレーターの連絡合図が曖昧かつ不明確であった。

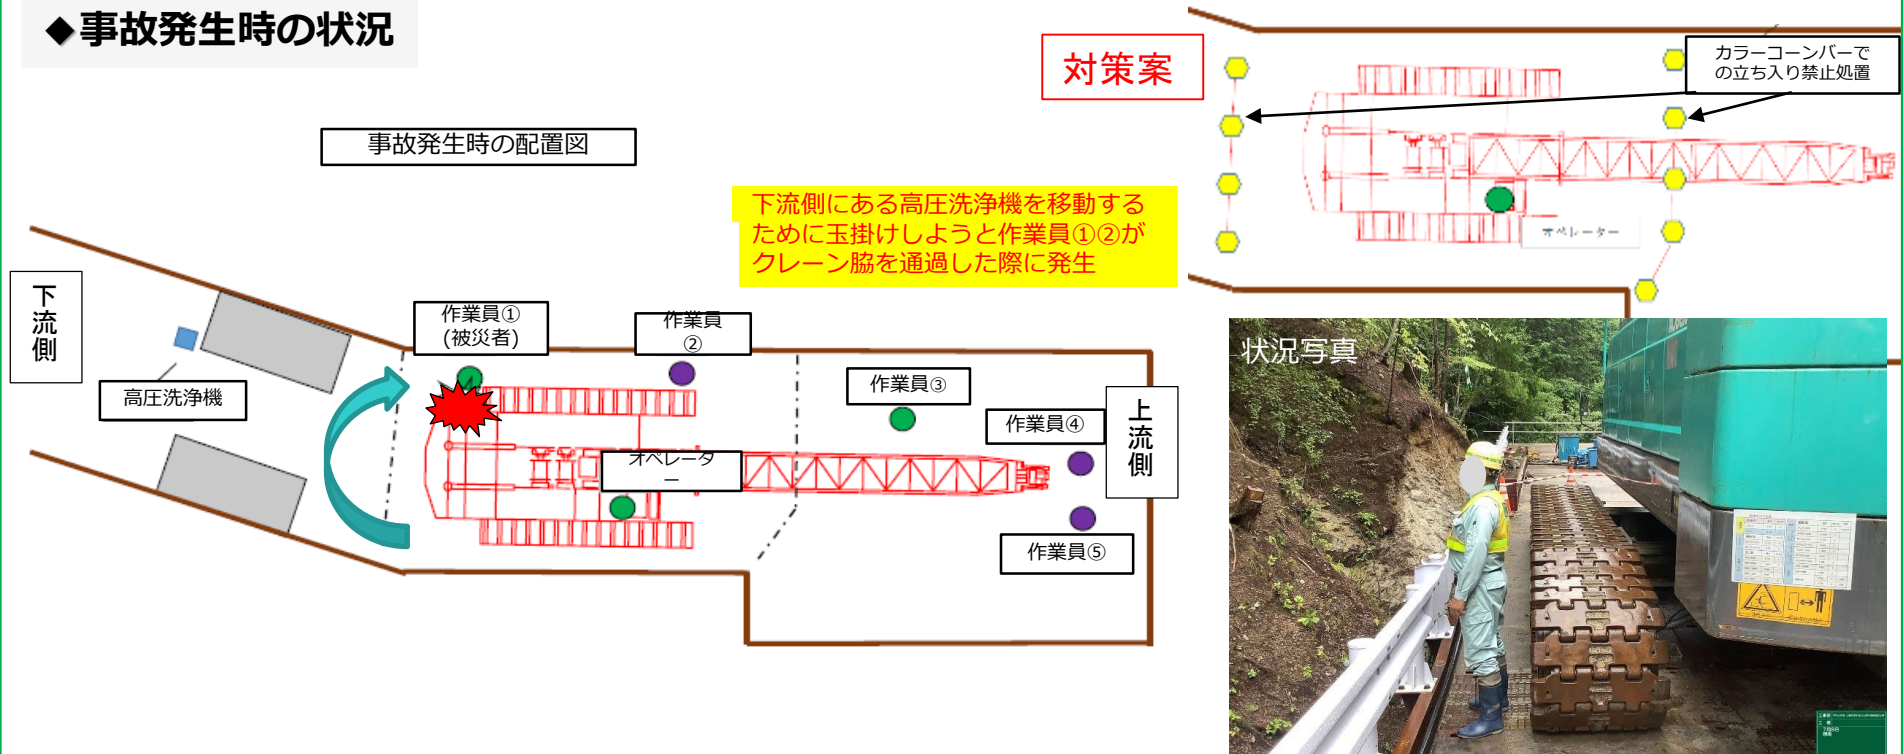
【事故原因】 ・作業員が立ち入り防止柵を撤去し、クレーン旋回内に立ち入った。  
・クレーン旋回内に人がいないと思い込み、クレーンオペレータが合図前に旋回させた。

- ・外傷性腹膜ヘルニア 腸管損傷
- ・左腰部筋断裂、皮下血腫・出血

- ・クレーン作業開始前に元請職員と作業員で立ち入り防止柵の設置状況を指差呼称確認
- ・作業手順書を改定(防止柵の撤去時期、通行者とオペレータ間の合図の徹底)
- ・大型の注意看板の設置、作業員接近警報システムの導入、元請職員による巡視の強化

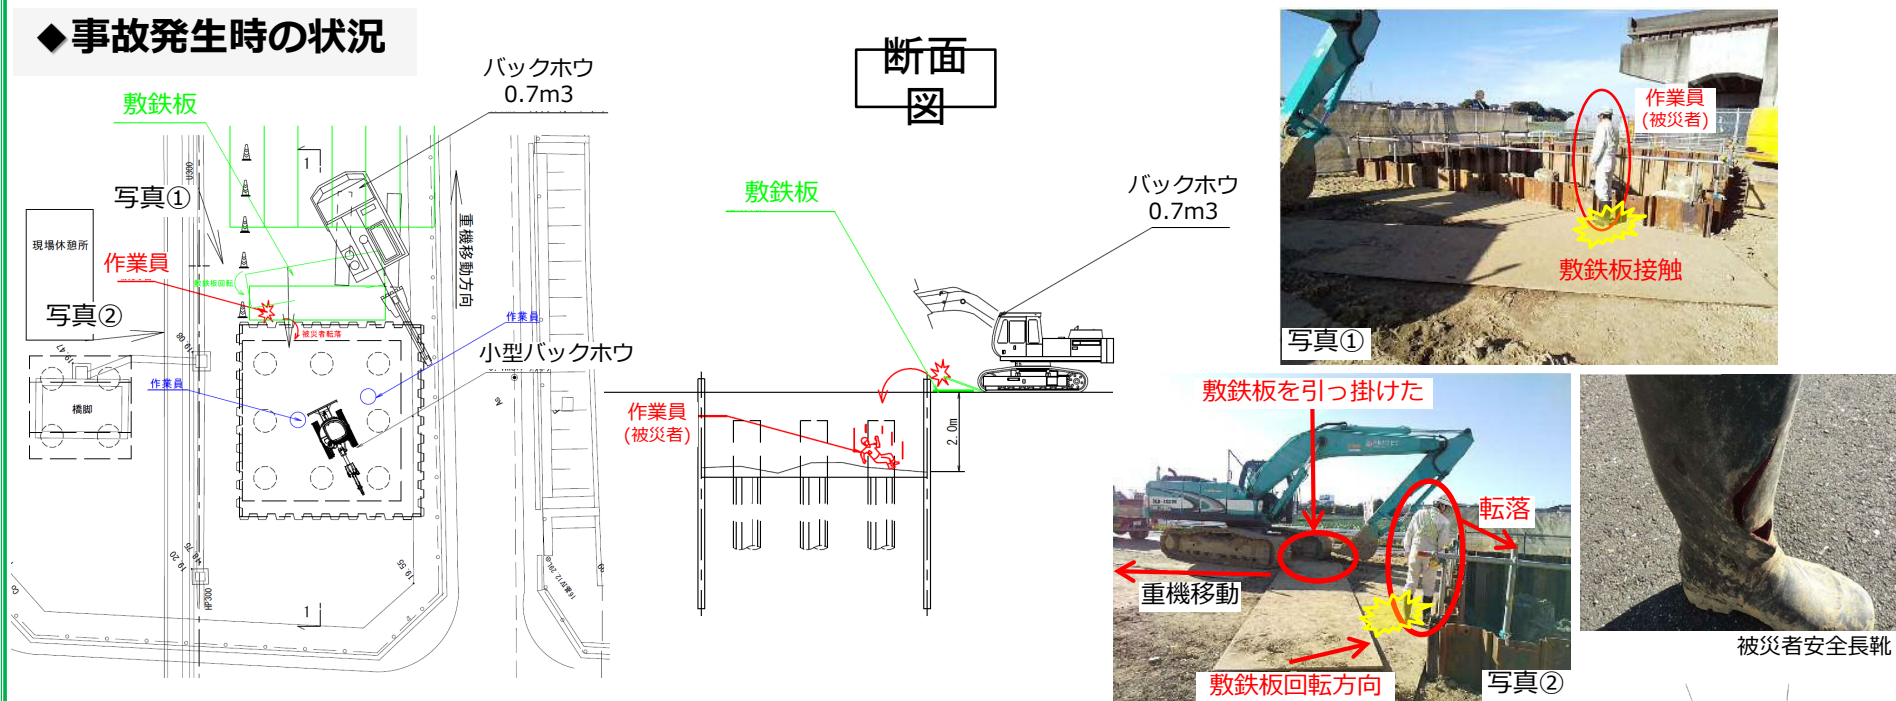
- ・バックホウの作業半径内に被災者が立ち入っていたことと、オペレーターが作業員の位置を確認していなかった。
- ・雨で地盤が緩んだ状態であり、敷鉄板がずれやすい環境で、バックホウのクローラー部が敷鉄板の角を踏んだ。

- ・バックホウに、後方カメラを搭載し作業半径内の人の立入を確認できるようにする。
- ・鉄板を溶接固定する。降雨や緊急時でできない場合は固定治具にて固定する。
- ・重機が敷鉄板上を移動する際は、周辺敷鉄板上の人払い完了後、重機移動を行う。
- ・クローラー部が敷鉄板の角を踏まないように重機旋回範囲外に誘導員を配置する。
