# 中部地方整備局管内の工事事故 発生状況について

令和2年3月

中部地方整備局 企画部  
技術管理課

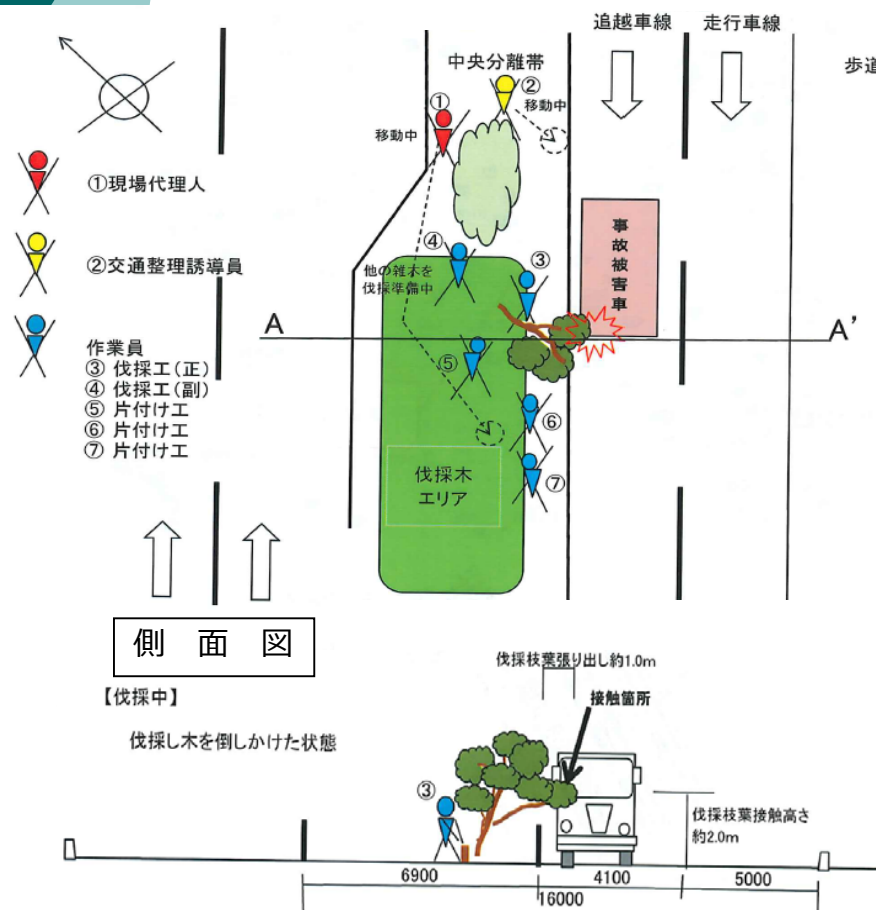
**【事故の概要】** 中央分離帯に生えていた高さ約3mの雑木の伐採作業中において、伐採した雑木を倒したところ、追い越し車線を走行していた車両(ダンプトラック)に、枝先が接触しフロントガラスが損傷した

- 【事故原因】**
- ・現場条件を反映した作業手順書となっていなかった。
  - ・交通誘導員の配置前に伐採作業を開始した。
  - ・朝礼時に受けた指示（下枝を払う、玉切りをする）を遵守せず、雑木を切り倒した。

- ・現場状況を反映した作業手順書の作成
- ・監視員の配置し、作業全体を監視（手順書通り、作業しているかを確認）

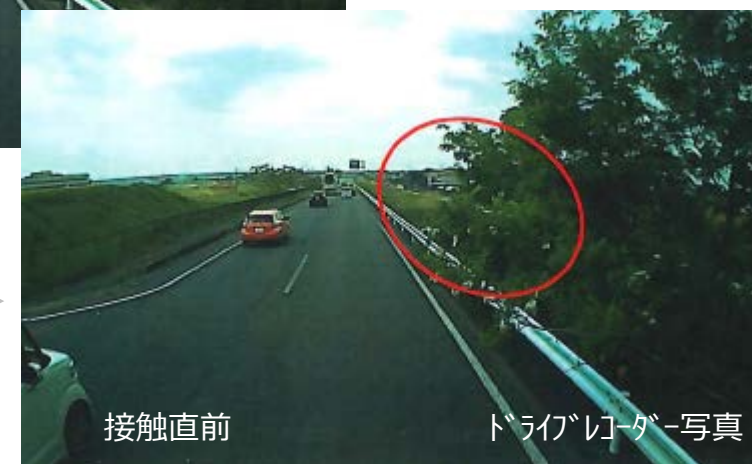
- ・ダンプトラックのフロントガラスにひび

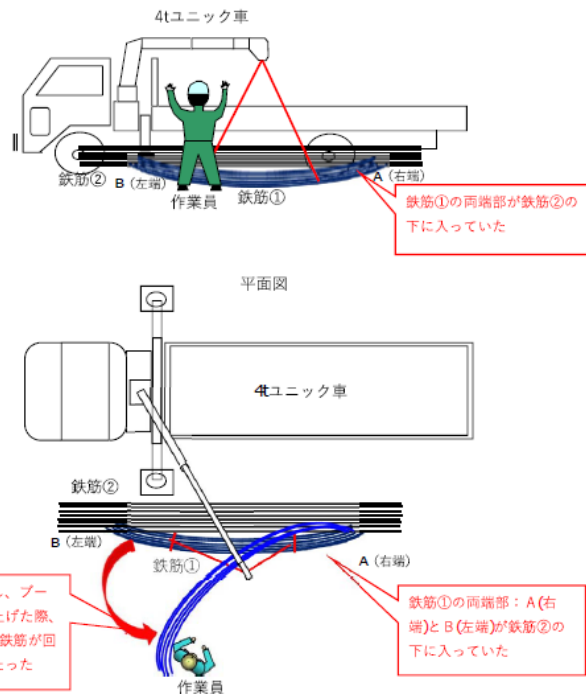
【事故の概要】トンネルインバート工にて使用する鉄筋を鉄筋置き場にて4tユニックで積み込み作業をしていた。鉄筋の束に自ら玉掛け後、ユニックを操作した。吊り上げた鉄筋の束の両端部が他の鉄筋の束の下にあったため、引き出そうとブームを伸ばした時、片側の端部が外れてその反対側の端部を支点に鉄筋の束が回転して被災者の左膝に当たり被災したものである。

- ・鉄筋置き場内の仮置き鉄筋が上下重なっていたが、下にある鉄筋を荷吊りした。
- ・「3．3．3運動」※のルールを怠った。（実際は吊り荷から1．5m）
- ・一人作業しており、ユニックのブームの先端を確認することなく伸ばしてしまった。（吊り荷に意識が集中）

- ・鉄筋を仮置きする際には作業範囲の広い4.9t吊りクローラクレーンを使用して鉄筋が重ならないように仮置きする。
- ・「3．3．3運動」の再教育と看板設置等で見える化を行う。
- ・一人作業をさせない。
- ・積み上げてある鉄筋を移動させてから荷取りを開始する。

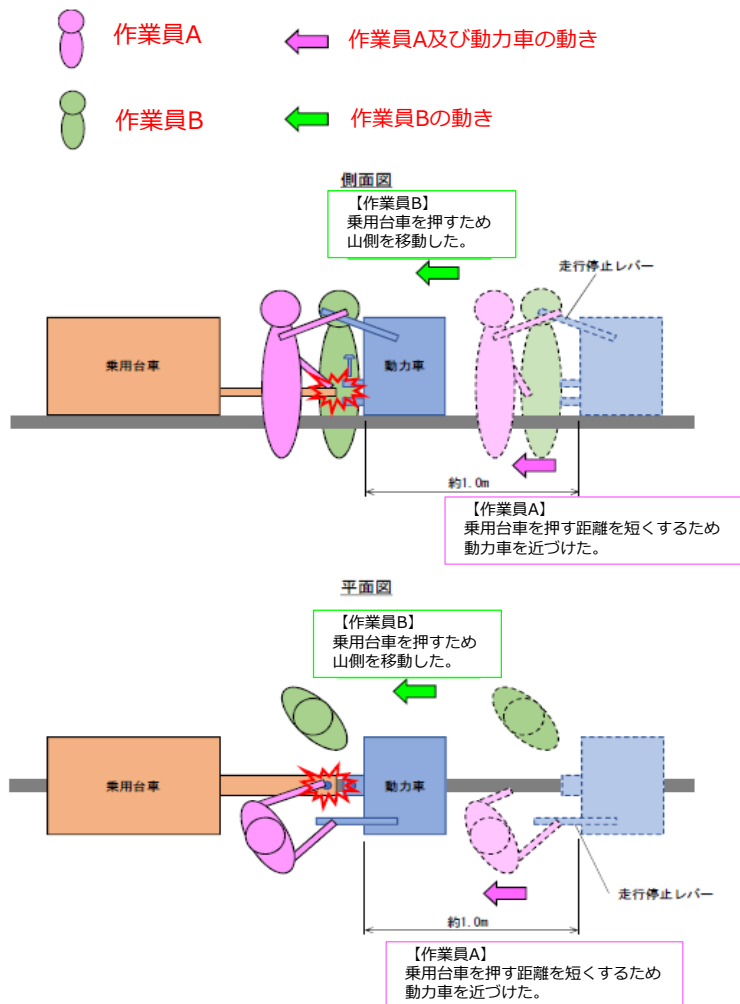
事故状況説明図

【事故の概要】モノレールに搭乗し調査箇所へ行くための準備として、動力車に設置されていた土木平台車から乗用台車に入れ替える作業を行っていた。被災者が乗用台車の接続部を左手に持ち、動力車を後退させた際、左親指の第一関節が挟まれた。

- ・ 接続作業時に入れ替えが楽になるよう動力車をバックで動かし乗用台車の接続部を掴んでいた。
- ・ 作業前の危険予知活動において、接続作業の内容が含まれていなかった。

- ・ 入れ替え作業時は動力車を動かさずに手押しで行う。
- ・ 台車等の接続部にテープでマーキングし、持つ・持たない部分を明確にする。

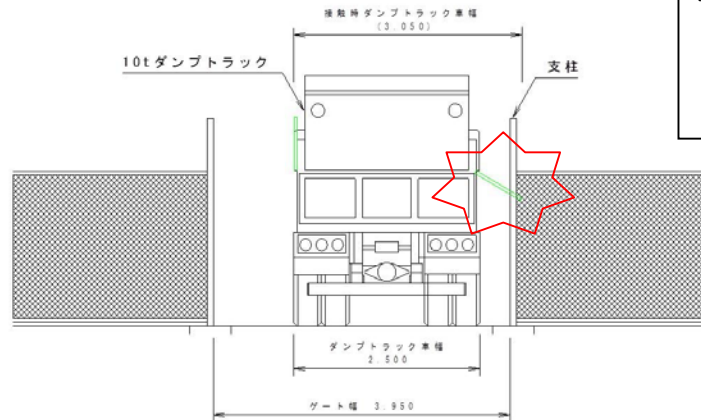
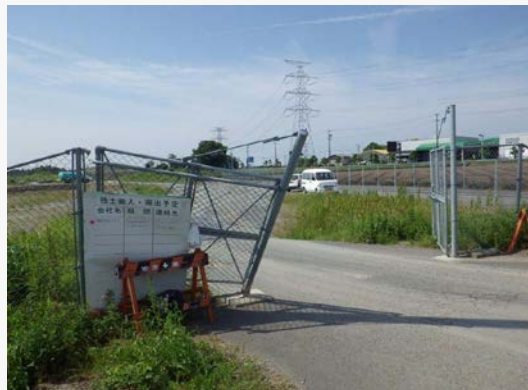
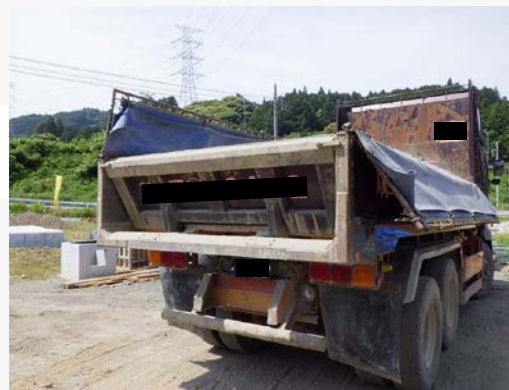
#### 事例 1

【事故の概要】 10 t ダンプトラックの運転手が、残土置き場に土砂を下ろし車両を発進させたところ、あおりが格納されておらず、門扉（事例1）・支柱（事例2）に接触し損傷させた。（6月・7月で2件発生）

- 【事故原因】
- ・あおりが格納されていることを確認せず走行した。
  - ・作業員の慣れ、安全教育不足などによる危険意識の低下。
  - ・門扉や支柱との接近・接触を防止する措置が講じられていなかった。

- ・事例 1：門扉損傷
- ・事例 2：支柱損傷

- ・運転席の視界に入る位置に『荷台・あおりチェック』の表示し、確認意識の向上を図る。
- ・あおり格納の確認者を設置する。
- ・支柱の半径 1 m をカラーコーンで囲う。

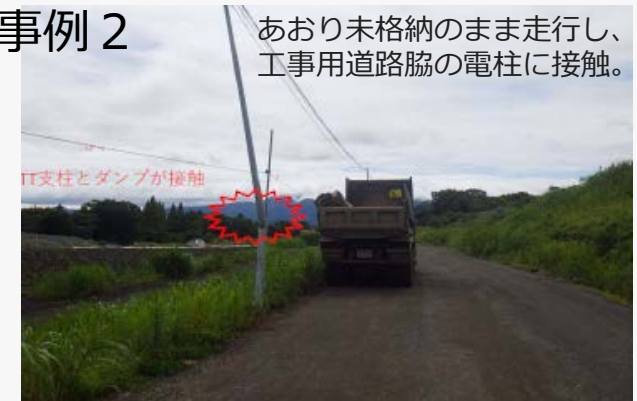
#### 事例 2

あおり未格納のまま走行し、工事用道路脇の電柱に接触。

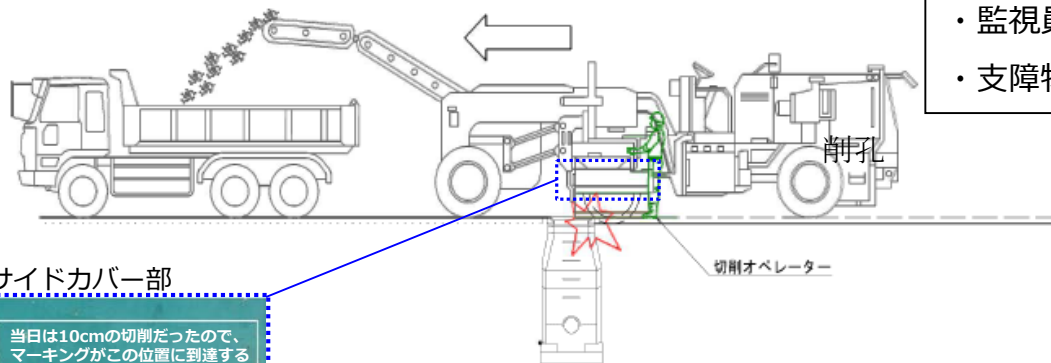
【事故の概要】 舗装切削において占用物接触防止のために印した停止位置マーキングを超えて切削を行い、マンホールを破損させた。

- 【事故原因】
- ・ 支障となるマンホールの位置を朝礼・危険予知活動時に確認した上で作業を行っていたが、人力はつりを削減するため、本来停止すべきマーキング位置を超えて切削した。
  - ・ 小型切削機が準備されていたが大型切削機で支障物に接近した。
  - ・ 切削機稼働時の監視不足。

路面切削機でのマンホール蓋受枠接触状況

- ・ マーキング位置に余裕を持たせる。15cm→20cm
- ・ 監視員の配置
- ・ 支障物周辺にカラーコーンを設置し、対象を目立たせる。

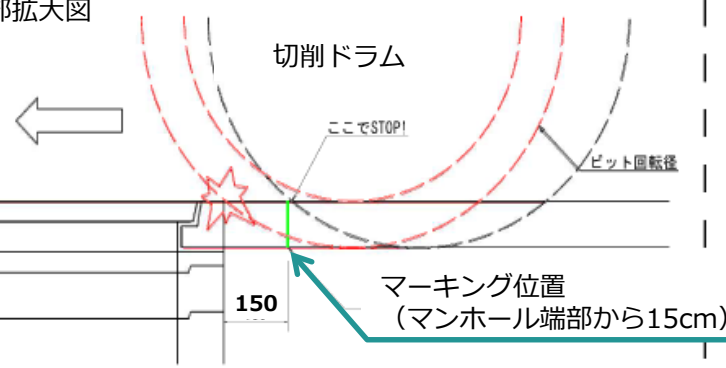
損傷部拡大図

マンホール蓋受枠の損傷

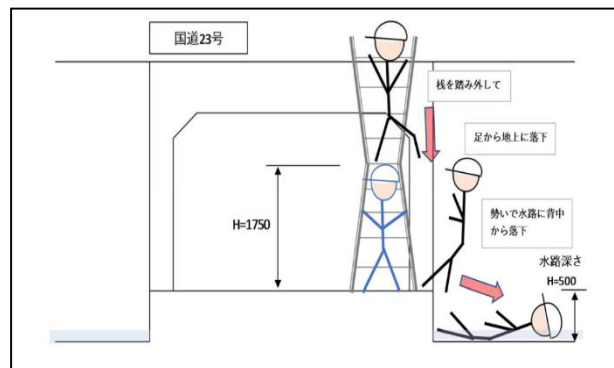
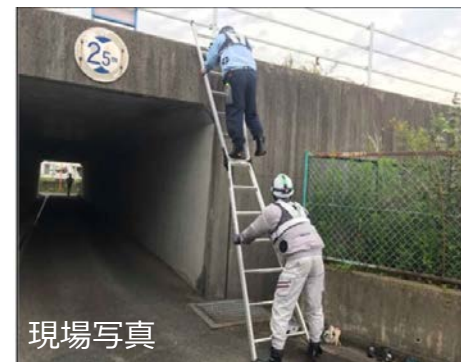
事故状況図・写真

【事故の概要】被災者（交通誘導員）が現場から離れトイレに向かう際、函渠上から下の道路に脚立で降りていたところ、足を踏み外し、脚立の中段（地上から1.75mの高さ）から転落した。

- 【事故原因】
- ・安全ルートがあるのに危険が伴う最短ルートを使用した。
  - ・脚立を伸ばすと中央部が狭くなり、足を踏み外しやすい。
  - ・現場責任者が一時的に現場を離れたときに発生した。
  - ・被災者が雇用されたばかりで、新規入場者講習が出来ていなかった。

- ・安全な移動ルートの設定し、周知徹底する。
- ・脚立の梯子替わりの使用を禁止（等幅な梯子を使用）
- ・現場毎に危険予知確認を徹底する。

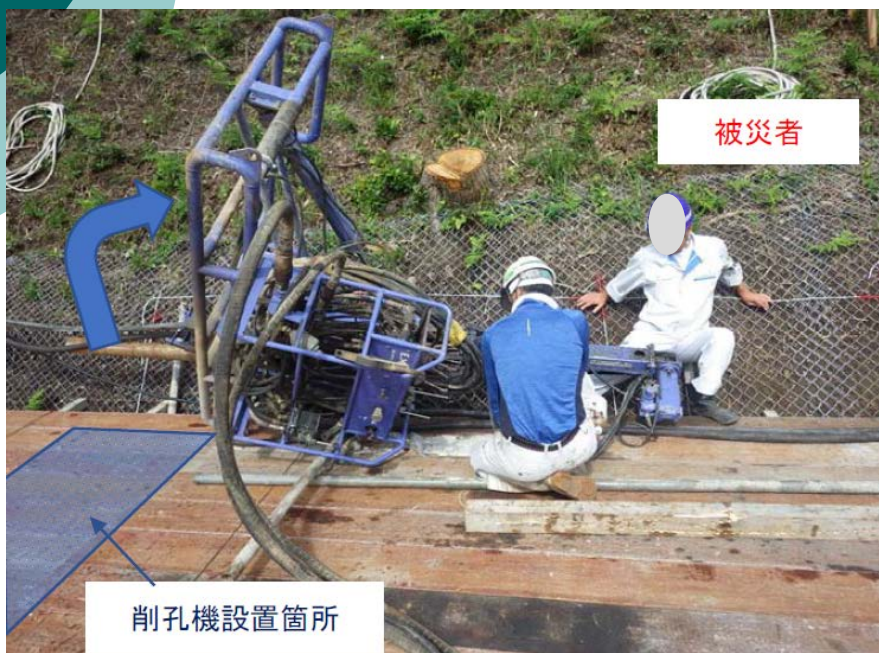
【事故の概要】 掘削法面に鉄筋挿入工を行うため、削孔機の設置を行う際、被災者がガイドセルを立てて削孔位置を確認したが、まだ移動が必要と判断し、単独で単管バールにて、ガイドセルを立てた状態のまま移動作業を始めたため、削孔機が法面側に倒れ、被災者が法面と削孔機との間に挟まれた。

- 【事故原因】
- ・ガイドセルを立てた状態で移動した。（施工計画書にはガイドセルを畳んで移動すると記載あり）
  - ・作業手順書には、移動時の注意事項の記載が無かった。

削孔機を計画の位置に合わせる移動作業を二人で行っていた。作業員が、テコの原理を利用し、単管バールで削孔機後側(谷側)の移動作業を行った。その後、被災者が操作レバーでガイドセルを立て削孔の位置を確認したが、まだ移動作業が必要だと判断した。被災者がガイドセルを立てた状態で、テコの原理を利用し、単管バールで削孔機前側(法面側)を移動した時、ガイドセルを立てた状態では重心が高い位置にあり、バランスを崩し転倒した。その際、作業員は、後ろへ退避できたが、被災者は、削孔機位置に気をとられ、気づくのが遅く退避できず、法面と削孔機の間に挟まれた。

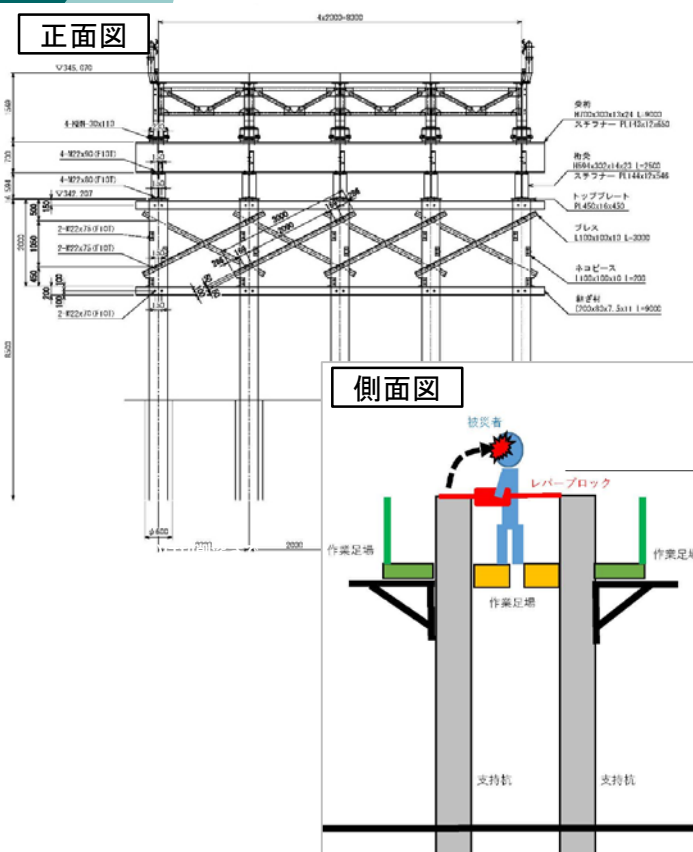
【事故の概要】 仮橋架設作業における支持杭への鋼材取り付け作業中、水平継材と支持杭との隙間があったため、レバブロックを用いて位置調整をしていたところ、フックを支持杭であるH鋼天端に引っかけて引込操作を行っていたが、力を強く掛け過ぎてフックが外れ額付近をかすめ負傷した。

- 【事故原因】
- ・レバブロックの取付箇所が不適切。（外れ止めが機能していない）
  - ・経験上、フックが外れたことがなかったことによる過信
  - ・作業手順書に記載無し

- ・レバブロックを使用する場合は、必ずフックの外れ止めを機能させる。（この場合はH鋼杭頭部に孔を開けてシャックルを取付け、レバブロックのフックをかける）
- ・レバブロックは両手で引かず、片手で引き、過度な力をかけないようにする。

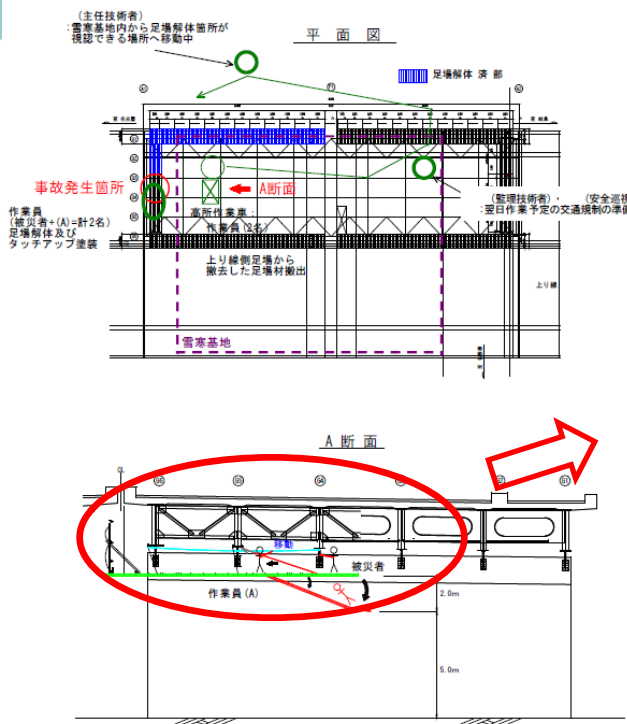
事故発生概略図

【事故の概要】 橋梁吊り足場解体作業で、送出し工法による吊り足場の床解体作業中に、橋梁下フランジ部に落下防止のレバースロック+ 仮設ワイヤーを設置した上で、足場吊りチェーン及び吊りクランプを取り外していた。タッチアップ作業完了後の移動中に、レバースロックを取付けていた吊りクランプが外れ足場の先端部が落ち、乗っていた作業員が約5m下の地面へ落下した。

- 【事故原因】
- ・ クランプが抜け落ち方向であったこと及び締め付け確認を怠ったこと
  - ・ タッチアップ作業時に落橋防止のチェーンに安全帯のフックを掛けて作業していたが、作業終了後に移動する際、安全帯フックの2丁掛けを失念し、フックを外してしまった。

- ・ レバースロックを使用する際の仮吊りクランプは必ず抜け落ち方向の反対側に取り付ける。
- ・ 安全帯⇒付け替え時は2丁掛けの徹底（KYや作業時における元請けからの指導）

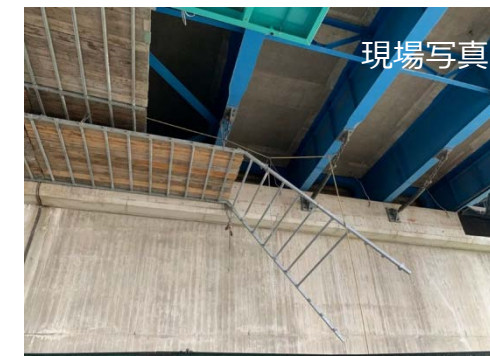
詳細図

クランプが矢印の方向に外れる

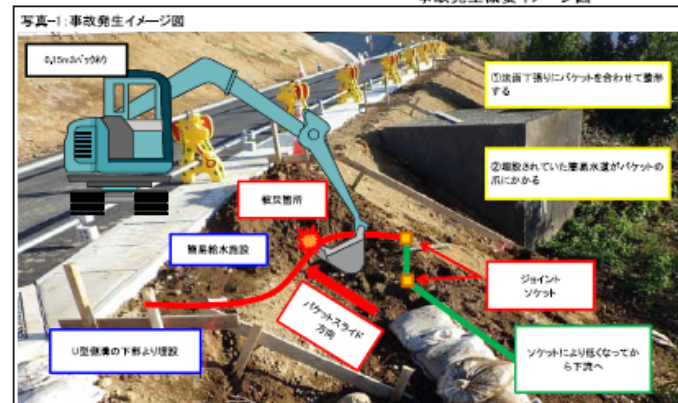
事故発生概要イメージ図

【事故の概要】 取付道路の防草コンクリート施工にあたり、法面整形を行っていた時に発生したものであり、盛土の一部が未整形であったことから、法面整形をバックホウ（0.15m3級）にて実施していたところ、法面直下（土被り約6cm）に埋設されていた簡易給水施設と接触し、管路を破損させた事故である。

【事故原因】 ・当工事においては事前の「埋設物件所有者への確認」は済んでいたものの並行する工事の中で、期間中に相互の情報共有が図られず、施工途中にあつたに確認された地下埋設物について、元請業者として調査・確認が不十分であったことが事故の原因であると考えられる。

・事前に「埋設物なし」を確認していた場合においても、現場条件の変化があった時は発注者に情報提供を求め、再度埋設物の確認を行うよう徹底する

・パトロール点検表における地下埋設物の確認事項について、事前確認のみでなく、施工途中に工種や位置等に変更があった場合は点検表に関する内容を追加で記載し、確認を行うよう指導する

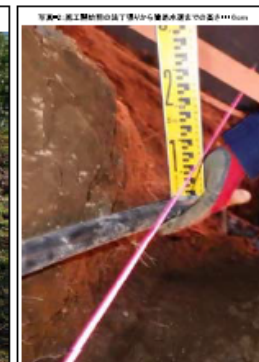
切断箇所拡大写真

簡易給水施設の切断  
(3時間程度の断水)

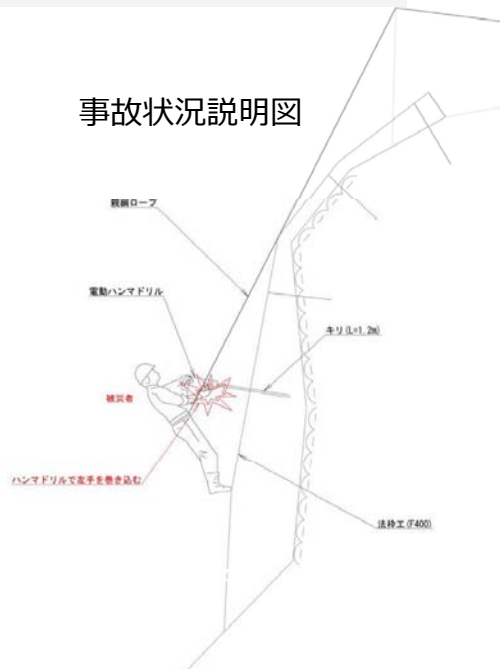
事故状況説明図

【事故の概要】 アンカー鉄筋を打ち込むために親綱を使用して電気ハンマードリルで転石に削孔していた（キリ長さ1200mm）。削孔完了後、ハンマードリルを回転させながらキリを引抜く途中に、キリが孔の中で引っかかって抜けてこなかったため、力を入れたところ、キリが抜けた反動でキリが左腕に接触して服と一緒に巻き込まれて負傷した。

【事故原因】 ・通常キリを抜く場合、抜き差しをしながら引き抜くが、一度に力を入れて引き抜いた。

- ・キリが抜けない場合は、幾度も抜き差ししながら時間をかけ徐々に引き抜くことを徹底。
- ・キリ部への巻き込み防護として、非削孔部における保護カバーを設置する。（写真①）
- ・反射ベストが巻き込まれたため、高所ロープ作業時における削孔作業は密着タイプのベストを着用（写真②）

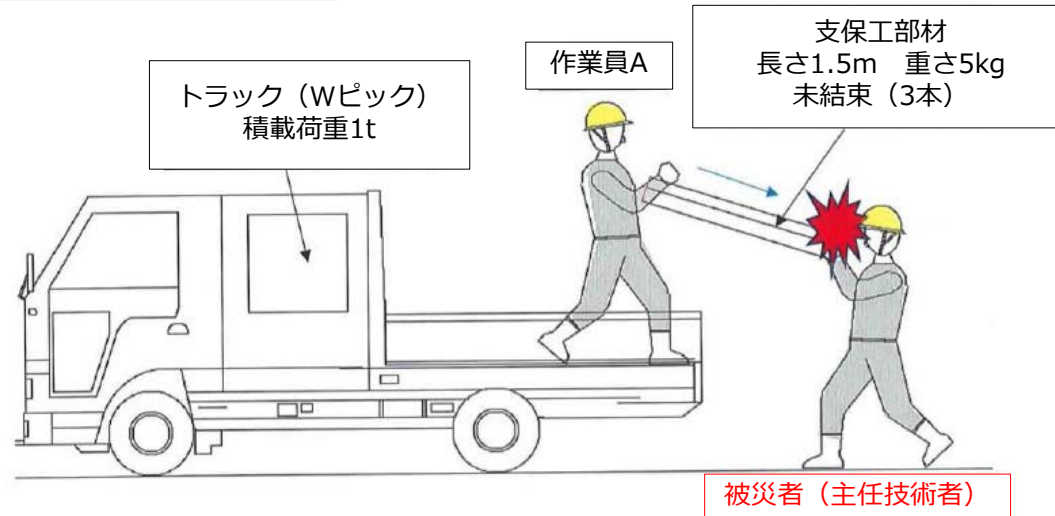
【事故の概要】 場所打函渠工において、スラブ型枠脱型のためのジャッキダウンと支保工の一部解体作業を行っていた。支保工部材の積み込み作業をする際、被災者が地上から支保部材（長さ約1.5m 重量5kg/本）を結束せずトラック荷台上の作業員に部材3本をまとめて手渡した時に、斜めになった支保部材1本が作業員の手から滑り落ち、被災者の鼻にあたり被災した。

- ・ 前日までの打ち合わせ内容と異なる作業を主任技術者が元請け職員の確認を得ず実施していた。
- ・ 作業員の安全意識欠如。部材を結束せずに傾けて渡す等、不安全な積み込み作業を行った。

- ・ 束で渡す際は番線で堅固に結束し、水平になるよう手渡しする。
- ・ 積み込む際はあおりを下げる。
- ・ 無理をして多い本数の部材を持たない。

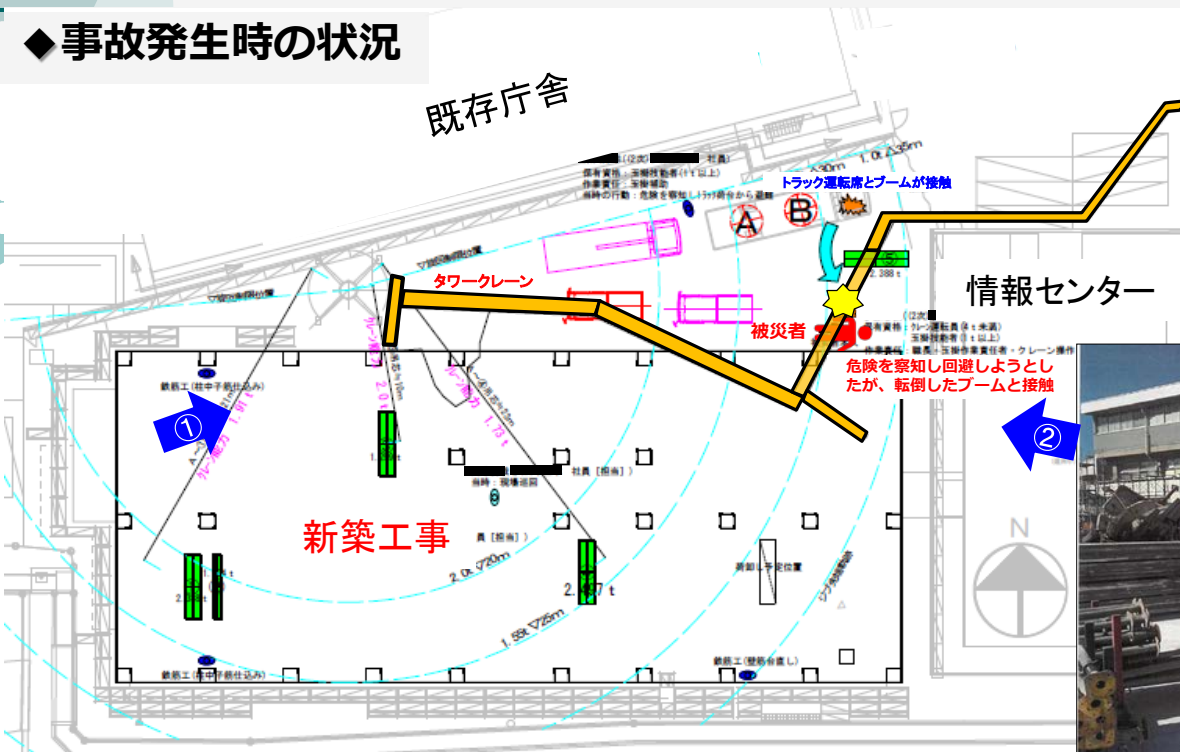
【事故の概要】 庁舎建て替え工事の1階躯体鉄筋の荷下し中に生じた、タワークレーン（ポティン）の転倒事故。

事故は、操作者と補助者1名にて玉掛け及びタワークレーン操作を行い、鉄筋をトラックから吊り揚げ旋回した際に、クレーンが転倒しブームが折れたもので、被災者(操作者)は、クレーンの転倒から避難したが間に合わず折れたブームが頭部と右肩に衝突し被災した。また、転倒したクレーンにより既存庁舎と情報センター間の架空線を切断した。

- 【事故原因】
- ・タワークレーンの安全装置（リミッター装置、警報装置）が作動しなかった。
  - ・定格荷重1.5tに対し、約2.4tの鉄筋を吊り上げたこと。
  - ・設置時点検及び定期点検が確実に実施されていなかったこと。

- ・タワークレーンの点検時に、元請職員立会のもと、リミッター装置、警報装置の動作確認を実施する。
- ・タワークレーンフックにクレーンスケールを設置し、吊り上げ荷重の目視確認を実施。
- ・タワークレーン使用者にはクレーン能力を正確に把握させるために、安全協議会、新規入場者教育等で資料を持って徹底させる。
