# 中部地方整備局管内の工事事故 発生状況について

令和3年3月

中部地方整備局 企画部  
技術管理課

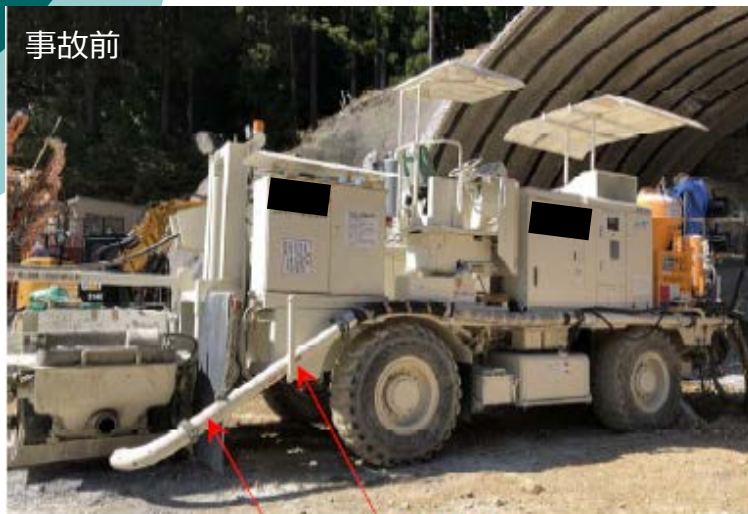
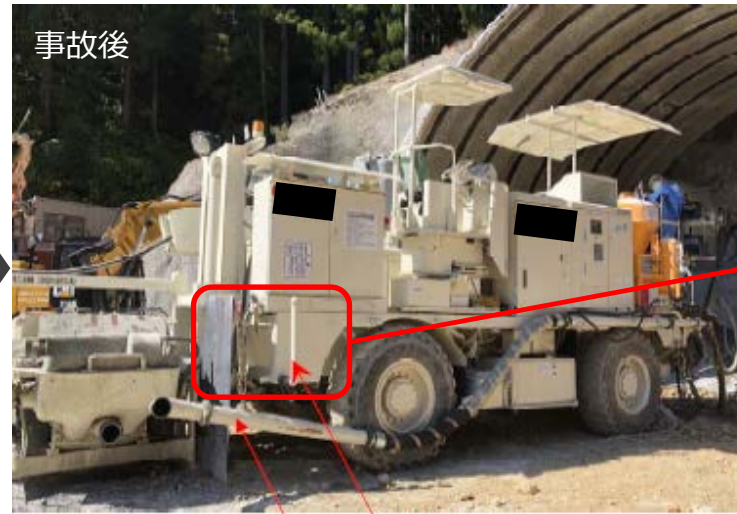
【事故の概要】 吹付コンクリート作業終了後、コンクリート圧送管内の残コンクリートをコンプレッサーにより排出中、鋼製の配管が空気圧により暴れて固定治具から外れ、被災者の右後頭部に当たり負傷した。

- ・コンクリート圧送管内の残コンクリートを排出するためエアーを送ったが排出されなかったため、さらに圧力を上げたところ、配管が上下に動き出した。
- ・動く配管を押さえようと、不用意に吹付機械に接近した。

固定治具  
コンクリート圧送管

- ・エアーを送り配管がぶれる、また動くような場合は一旦バルブを閉め、エアーを止める。
- ・その後、エアー圧力を上げてても残コンクリートが排出されない場合は鉄の棒で突き出す等の洗浄を行う。
- ・配管洗浄の際は、安全距離として「3 m以上離れる」ことを徹底（注意喚起の看板を設置・バルブ操作者との合図確認）

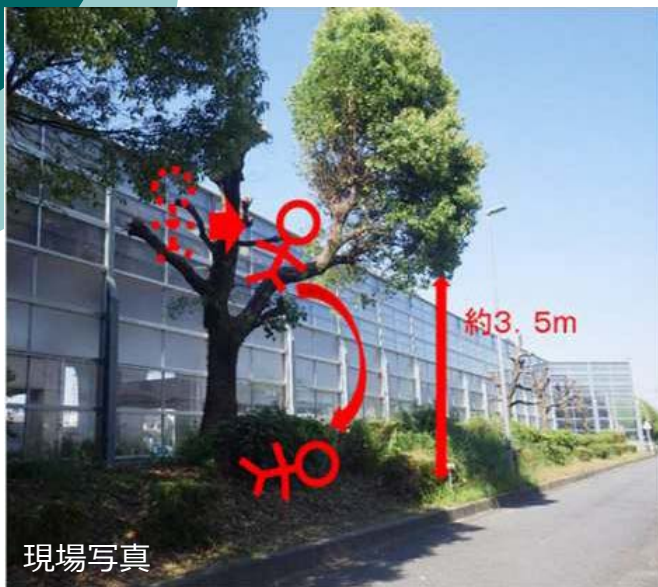
図① 事故状況図

【事故の概要】 作業員が、植栽帯の高木を剪定するため、樹木の枝の上を移動しようとしたところ、足を滑らせ3.5mほどの高さより墜落した。

- 【事故原因】
- ・ 作業員が安全帯を外すことに問題意識が無く、安全帯を使用せずに樹上で移動したこと。（図①）
  - ・ 施工計画書に安全帯の使用方法的詳細が無かったことによる理解不足。

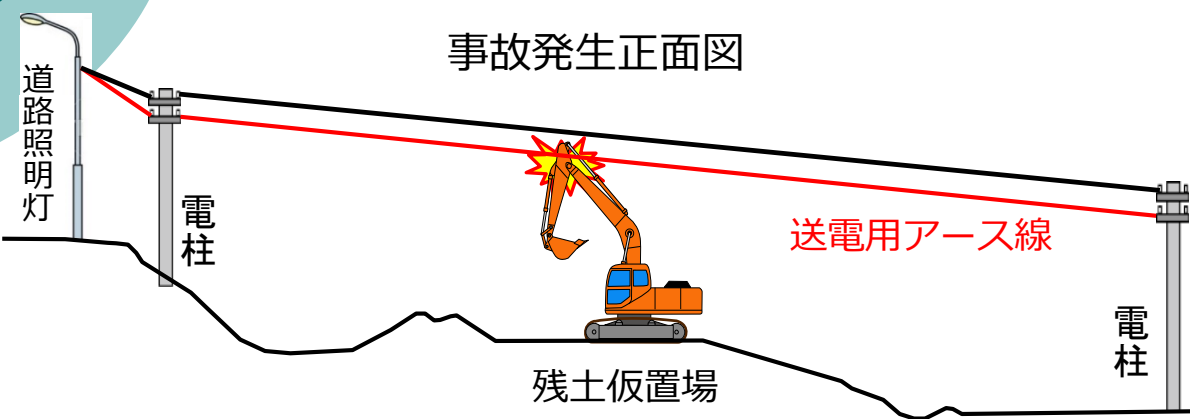
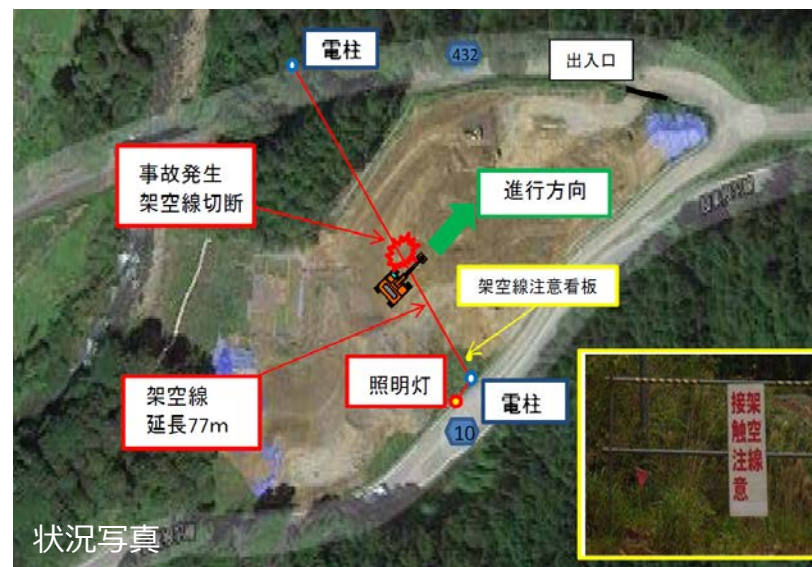
【事故の概要】 土砂を搬出するため、残土仮置場にて土砂集積作業中、架空線近辺に土砂が山積みされていたので、土砂を移動させようとバックホウを移動させ際、アームが中部電力の架空線に接触し切断した。このため、送電先の道路照明灯（1基）が不点灯となった。

- 【事故原因】
- ・「架空線等上空施設の事故防止マニュアル（案）」に基づいた安全対策が実施されていなかった。
  - ・土取り範囲を図示するなどの明確な指示をバックホウオペレーターに出していなかった。
  - ・架空線の注意看板が、オペレーターからは見える場所に設置しておらず設置位置が不適切であった。

- ・電力架空線（アース線）切断 L = 77m
- ・道路照明灯（県管理）不点灯 1 基

- ・「架空線等上空施設の事故防止マニュアル（案）」に基づき現地調査を行い、施設管理者と立ち会いを求め防護カバー等の安全対策を講ずる。
  - ・作業員へ土取り範囲を図面及び現地にて指示し、範囲外はトラロープ等で立ち入り禁止措置をする。
  - ・架空線注意喚起の看板やのぼり旗を見やすい位置に増設して注意喚起を促す。
  - ・バックホウオペレーターへは図面及び現地にて架空線の位置を相互確認する。
- また、監視人を配置して作業を監視させる。

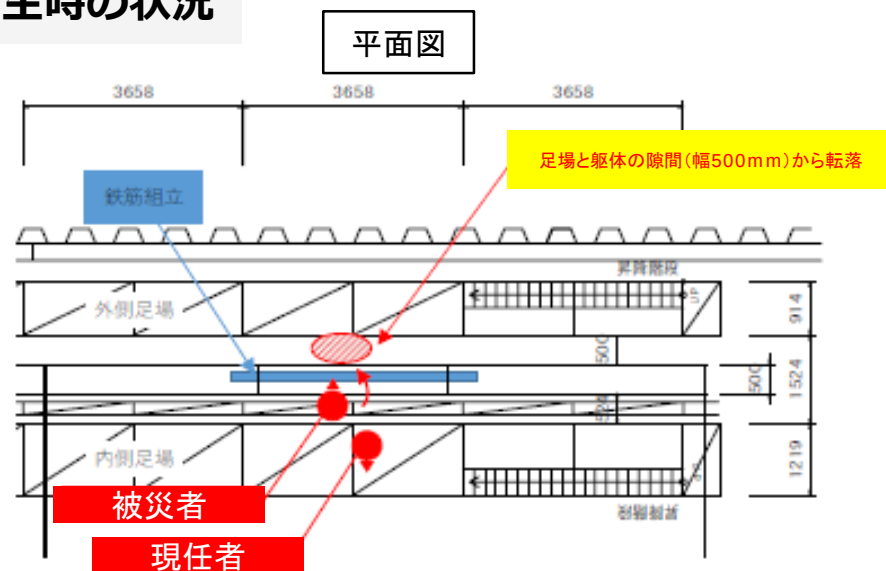
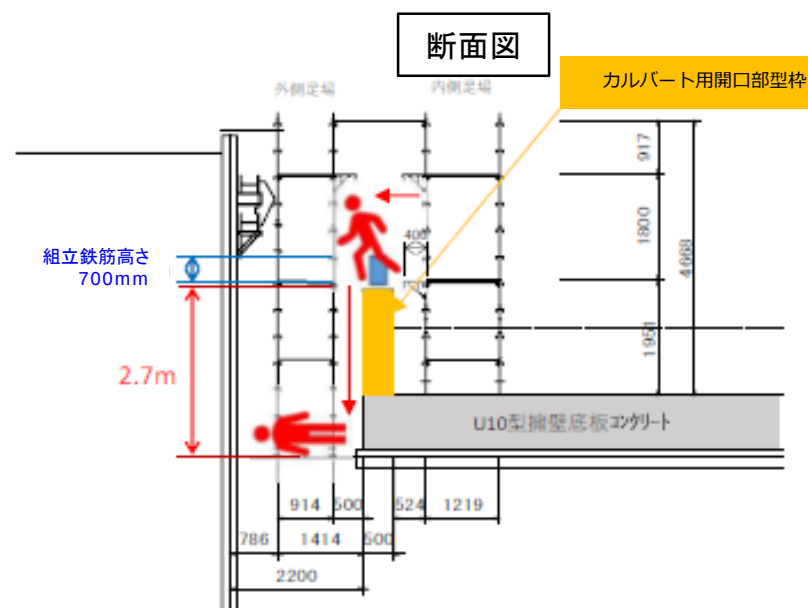
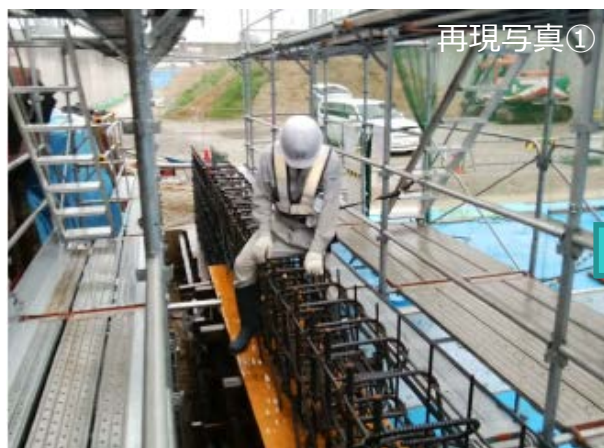
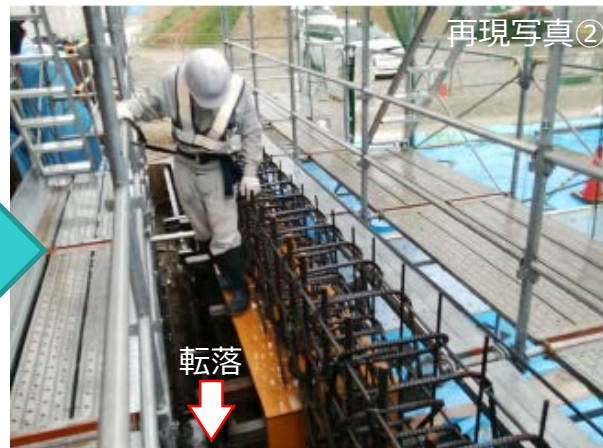
【事故の概要】 擁壁内側の足場から擁壁鉄筋組立作業を2人で行っていた。現場移動の際、掛けていた安全帯を外し、内側の足場から躯体型枠上を超えて外側の足場へ移った際に足を滑らせて2.7m下の地面に滑落した。

【事故原因】 ・近道だと思い、躯体構造物を跨いで反対側の足場へ移動した。

- ・ 第12胸椎破裂骨折
- ・ 右坐骨骨折

- ・ 反対側の足場へ移動する際は、定められた渡り部を通して移動。
- ・ 新規入場及び朝礼で周知するとともに、掲示物にて誘導する。

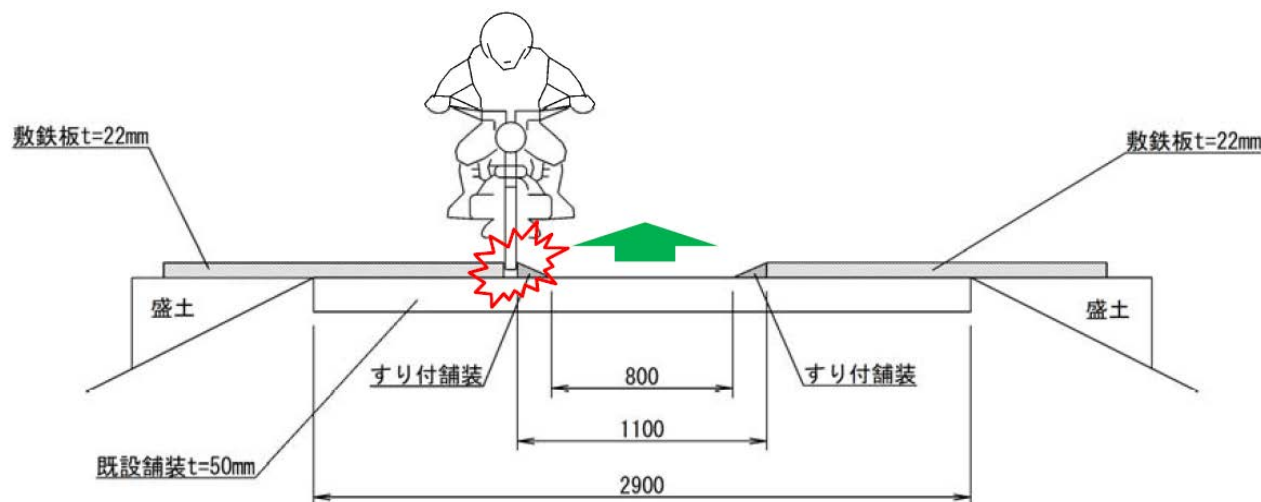
断面図

【事故の概要】 工事車両の通行を確保するため、堤防天端に敷鉄板を設置し、すり付舗装を施していたが、すり付舗装と敷鉄板の間に隙間があり、一般に通行可能としていた工事休工日に、その隙間に通行中の自転車の車輪が取られ転倒したもの。

- 【事故原因】
- ・ 隙間があるという認識はあったが、この程度の隙間で車輪がとられるという予測ができていなかった。
  - ・ 一般の人が通行することも踏まえた安全に関する認識が低かったことと、隙間を埋める等の措置がとられていなかった。

- ・ 少しでも隙間が生じていたら事故が発生するという認識に改め、安全管理に取り組む。
- ・ あらゆる車種（細いタイヤの自転車など）を想定した安全対策を実施。

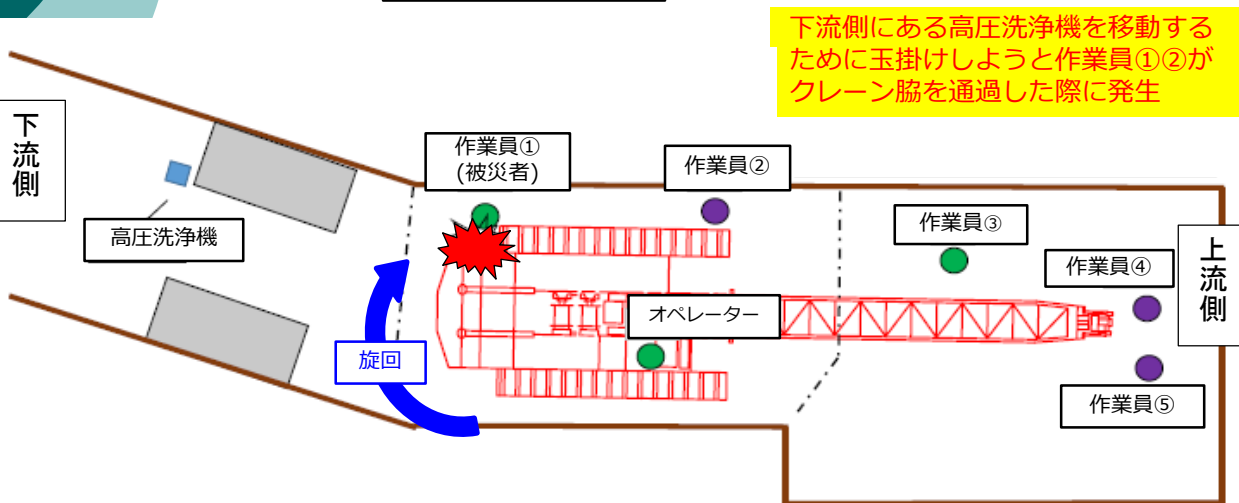
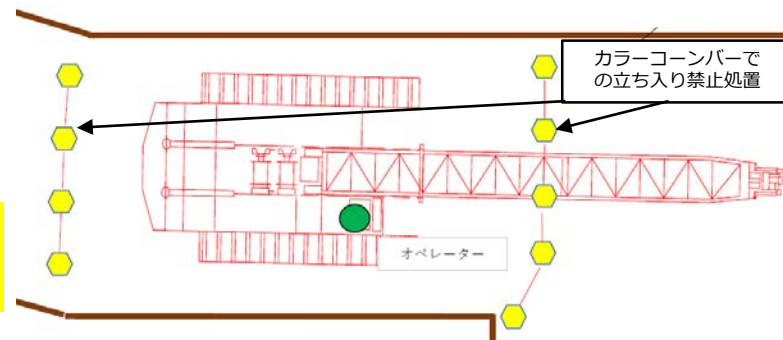
事故発生時の配置図

【事故の概要】 クレーンで吊り荷作業を行うため、作業員が玉掛箇所(高圧洗浄機)へ行くため、クレーン脇を通過しようとしたところ、先頭を歩く被災者が旋回してきたクレーンのカウンターウェイトとガードレールの間に挟まれた。

- 【事故原因】
- ・ 作業員が立ち入り防止柵を撤去し、クレーン旋回内に立ち入った。
  - ・ クレーン旋回内に人がいないと思い込み、クレーンオペレータが合図前に旋回させた。

- ・ クレーン作業開始前に元請職員と作業員で立ち入り防止柵の設置状況を指差呼称確認
- ・ 作業手順書を改定(防止柵の撤去時期、通行者とオペレータ間の合図の徹底)
- ・ 大型の注意看板の設置、作業員接近警報システムの導入、元請職員による巡視の強化

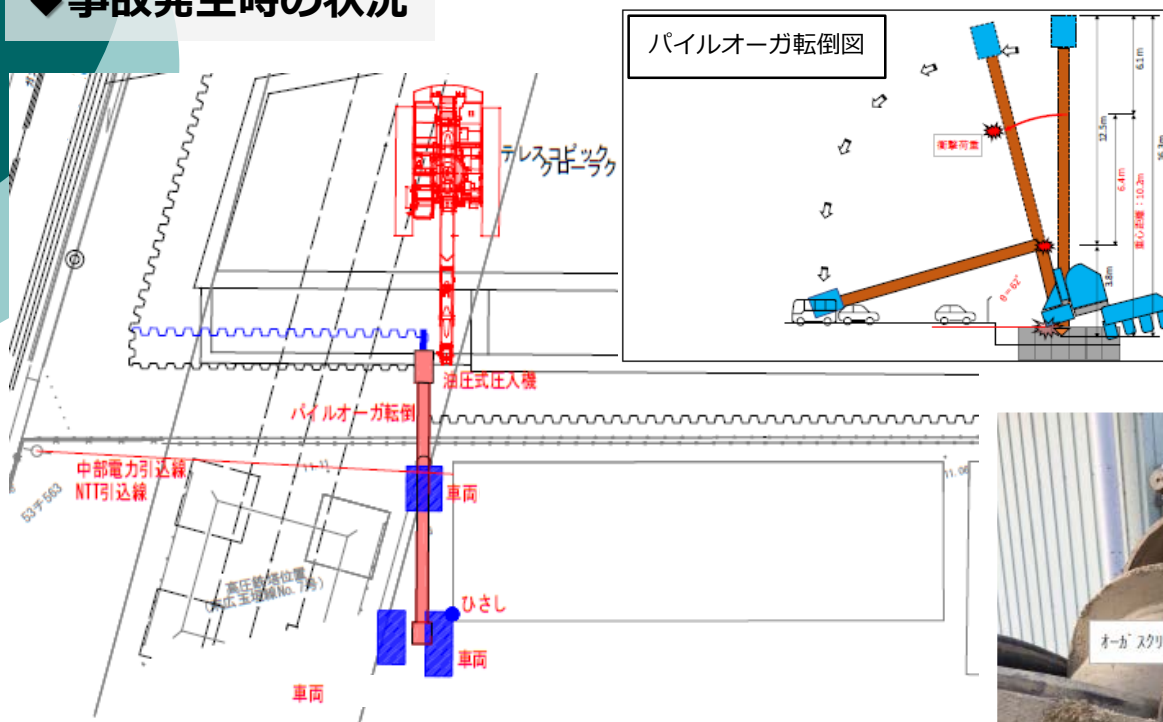
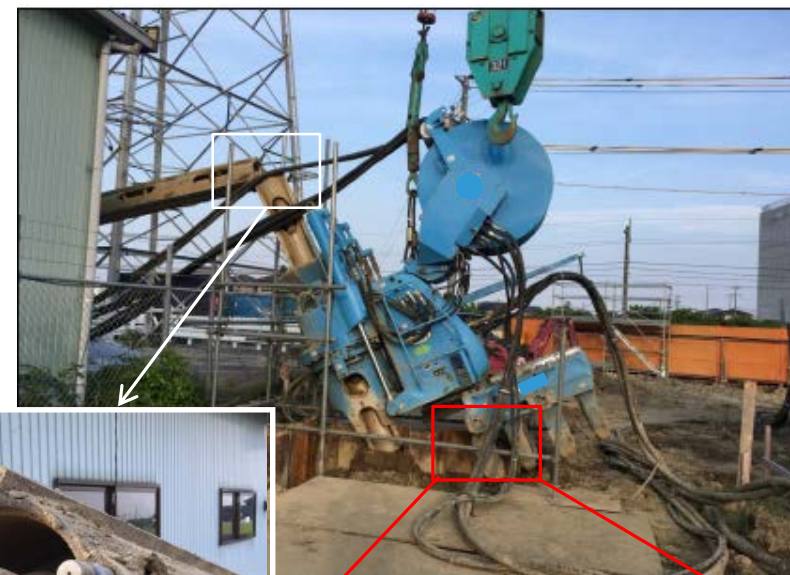
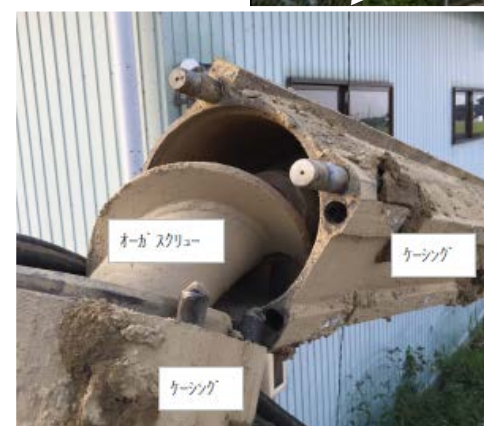
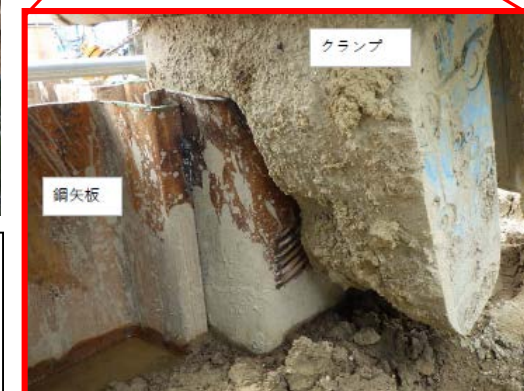
【事故の概要】 土留・仮締切の鋼矢板圧入作業で外周締切完了後にクラッシュパイラーの移動を行っていた。  
パイロオーガに引き抜きチャックでつかんだ際、圧入機のクランプが民地側へ傾き、本体が矢板に接触。  
その衝撃で、前傾したケーシングオーガが接合部で折れ、パイロオーガ上部が民地側に倒れた。

【事故原因】 ・引き抜きチャックで固定する際、クランプに異物（粘土）が付着して滑り易くなっていた。

- ・建物ひさし破損、引込線（損傷・切断）、駐車車両（3台）損傷

- ・クラッシュパイラー移動にあたっては、作業前にクランプ先端部及び矢板の付着物を除去・洗浄を行い、異物がないか確認する。
- ・上記を作業手順書に明記

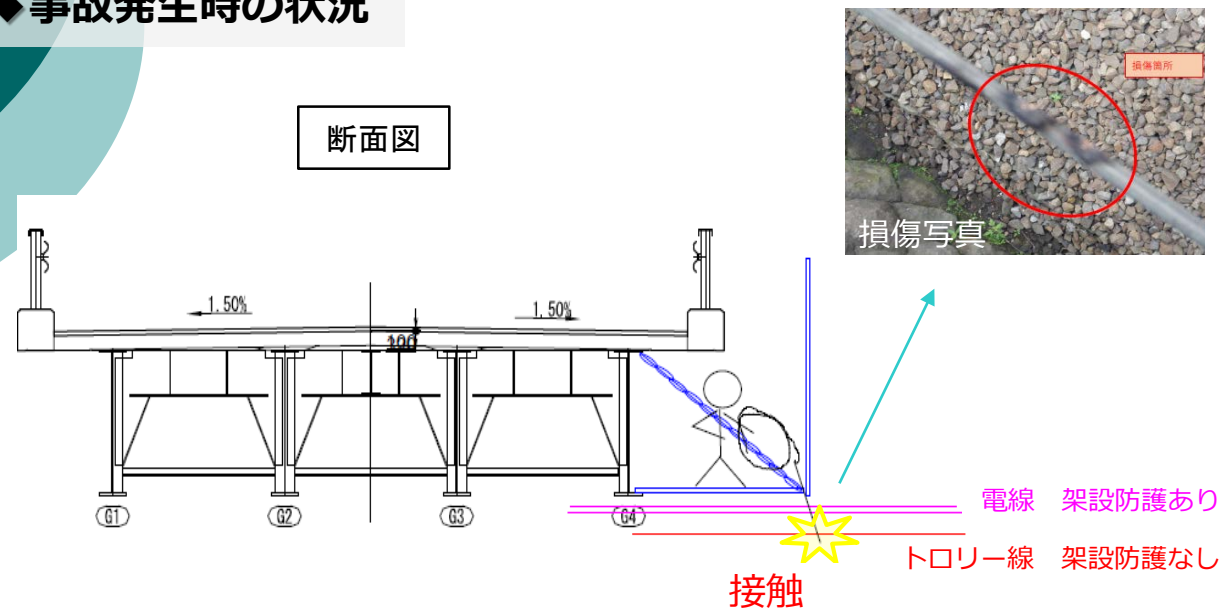
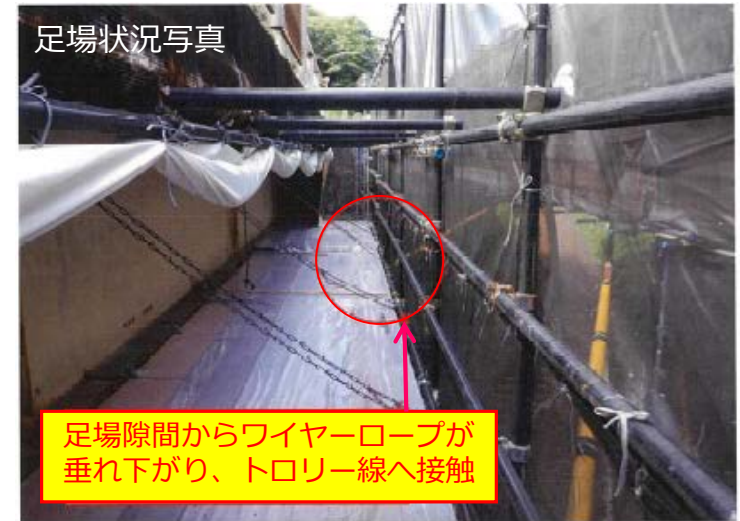
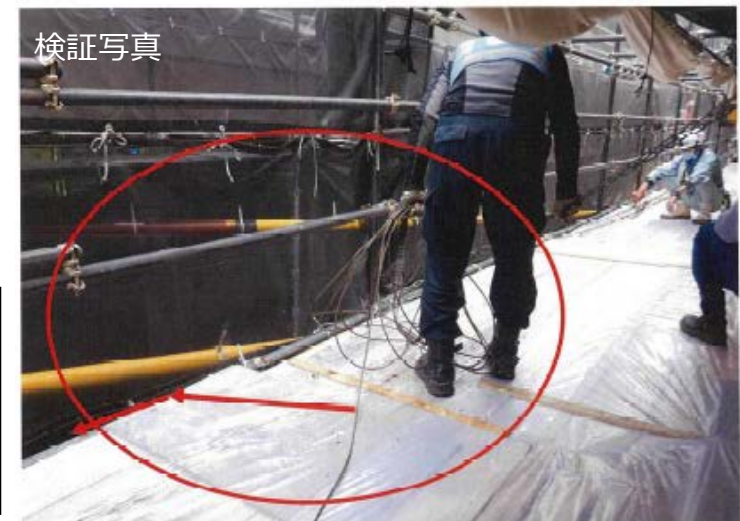
**【事故の概要】** 橋梁地覆に設置してあった剥落防止ネットの撤去作業において、ネットを固定していたワイヤーロープの運搬で作業員が足場を移動中、ワイヤー端部が足場単管パイプと足場側面の落下防止ネットの隙間（5cm前後）から垂れ下がり、JRのトロリー線と接触し、損傷した。

- 【事故原因】**
- ・足場単管パイプと落下防止ネットの間に隙間があった。
  - ・ワイヤーロープを引きずって運搬した。

- ・トロリー線損傷（運行に支障なし）

- ・足場用単管パイプと足場側面の落下防止ネットの隙間をメッシュシートで覆う。
- ・資材を引きずらず運搬。

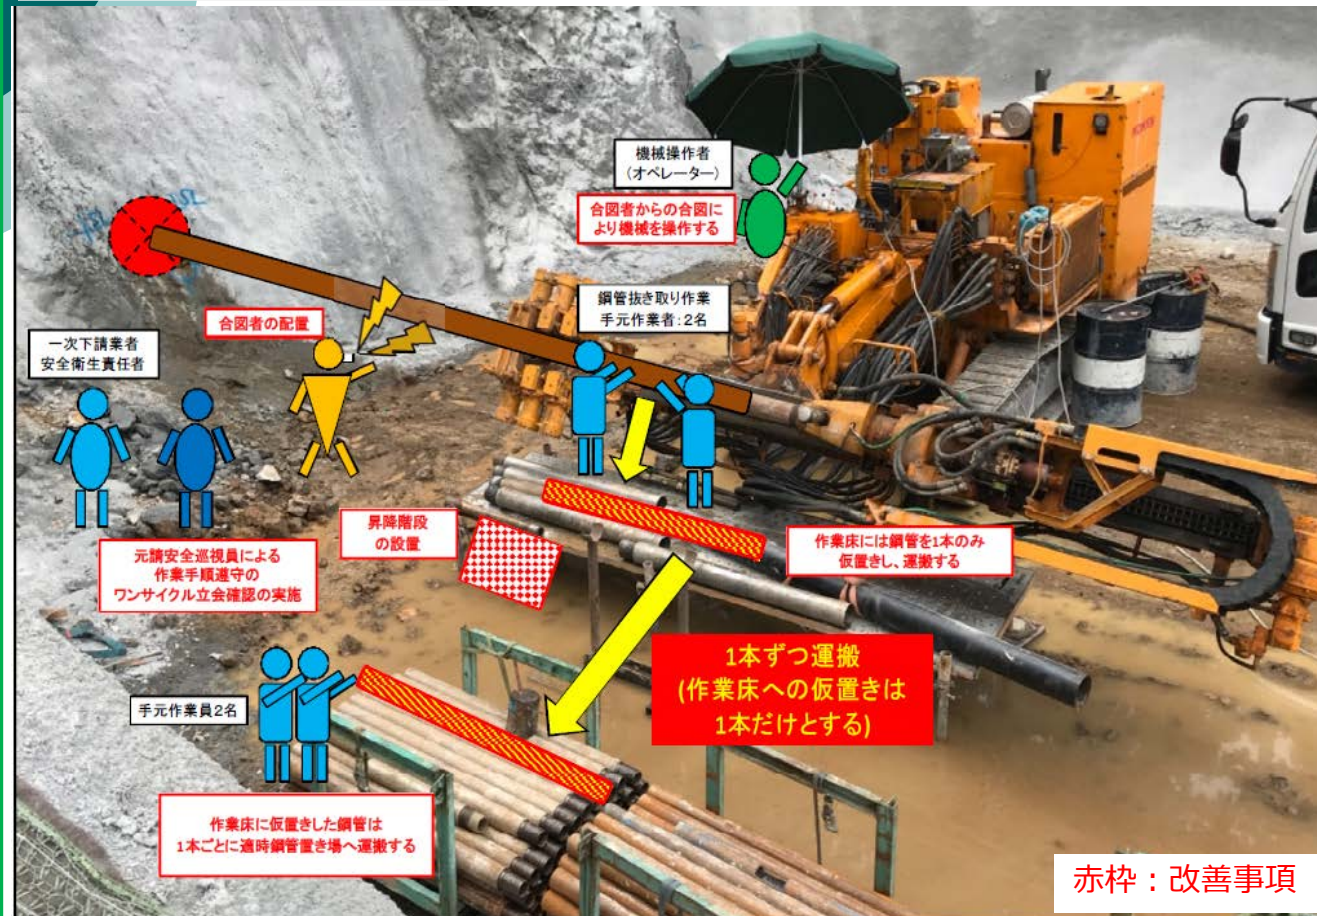
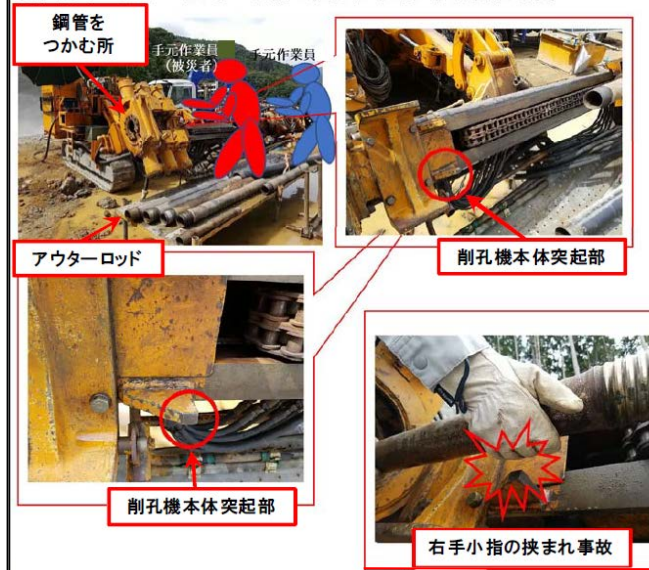
長尺水平コアボーリング 手指の挟まれ事故 事故状況写真

**【事故の概要】** トンネル掘削前方探査として長尺水平コアボーリング工を実施していた。削孔完了後に削孔用鋼管(1.5m/本、45.6kg/本)を取り外し回収する際、機械操作者は作業員2人が鋼管を保持する体勢をとったと思い込み、鋼管を掴む部分の固定を解除したため、鋼管が落下した。咄嗟に掴もうとした被災者が鋼管とアーム本体の突起部に右手小指を挟み負傷した。

- 【事故原因】**
- ・オペレーターは、手元作業員が鋼管を保持していると思い込んだ。
  - ・取り外し作業時の手元作業員とオペレーターの連絡合図が曖昧かつ不明確であった。

- ・新たに合図者を配置し、作業にかかわる指示・命令系統の一本化を図る。
- ・声かけ、声返し方法を作業手順書に明記し、教育を徹底。
- ・施工箇所に注意喚起の看板を設置するなど、安全の見える化を行い、安全意識の向上を図る。

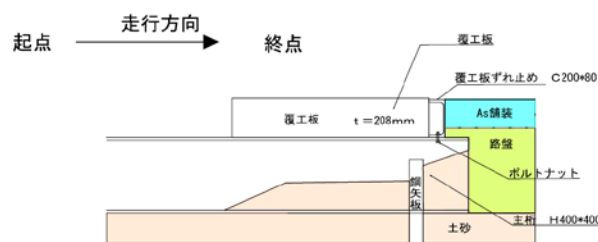
覆工板ずれ止め 損傷前

【事故の概要】 国道上の覆工板設置作業が完了し、車線規制を解除していたところ覆工板のずれ止めを止めていたボルトナットが外れ、ずれ止めが上に折れ曲がり、通過車両（10台）に接触し損傷を与えた。

- 【事故原因】
- ・主桁にボルト締めで取り付けていた覆工板ずれ止めが、車の振動等によりボルトが緩み外れた。
  - ・覆工板ずれ止めがせり上がり、通過車両とぶつかり折れ曲がった。

- ・ボルトの脱落防止及びボルト、ナットのゆるみを防出する為、ボルトのねじ山を溶接する。
- ・覆工板ずれ止めの連結されていない箇所を、車道縦断方向、車道横断方向ともプレートを用いて覆工板ずれ止め側面に連結溶接し、覆工板ずれ止めの下面も主桁と溶接し一体化させる。
- ・点検項目を追加した覆工板チェックリストで日々の外観点検を行う。

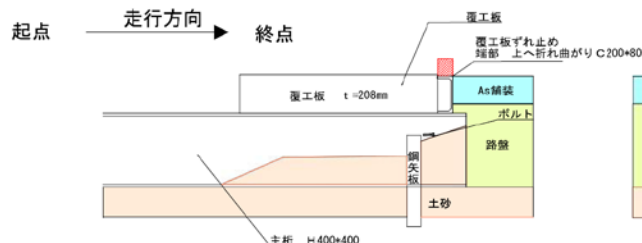
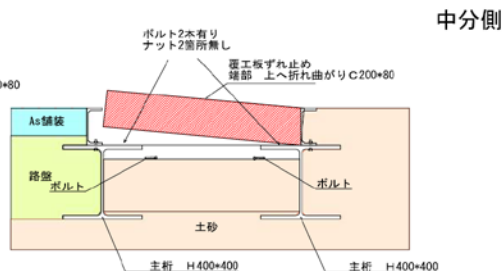
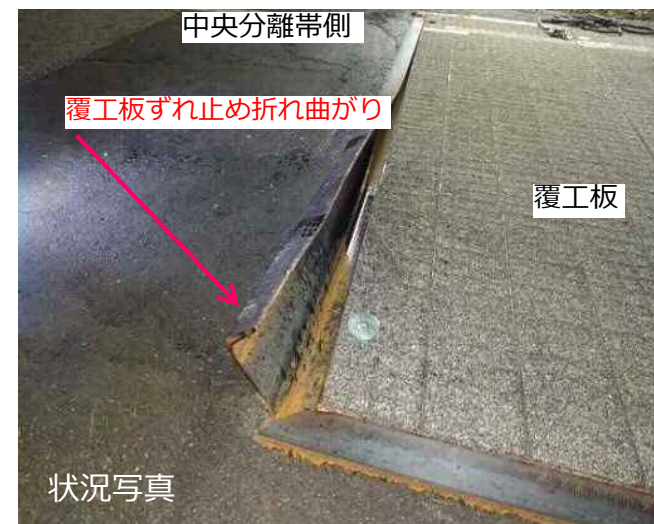
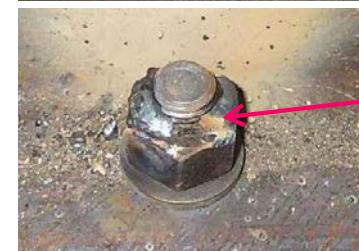
覆工板ずれ止め 損傷後

- ・通過車両10台に損傷（パンク、バンパー破損等）
- ・頸部挫傷、左肩挫傷、腰部挫傷

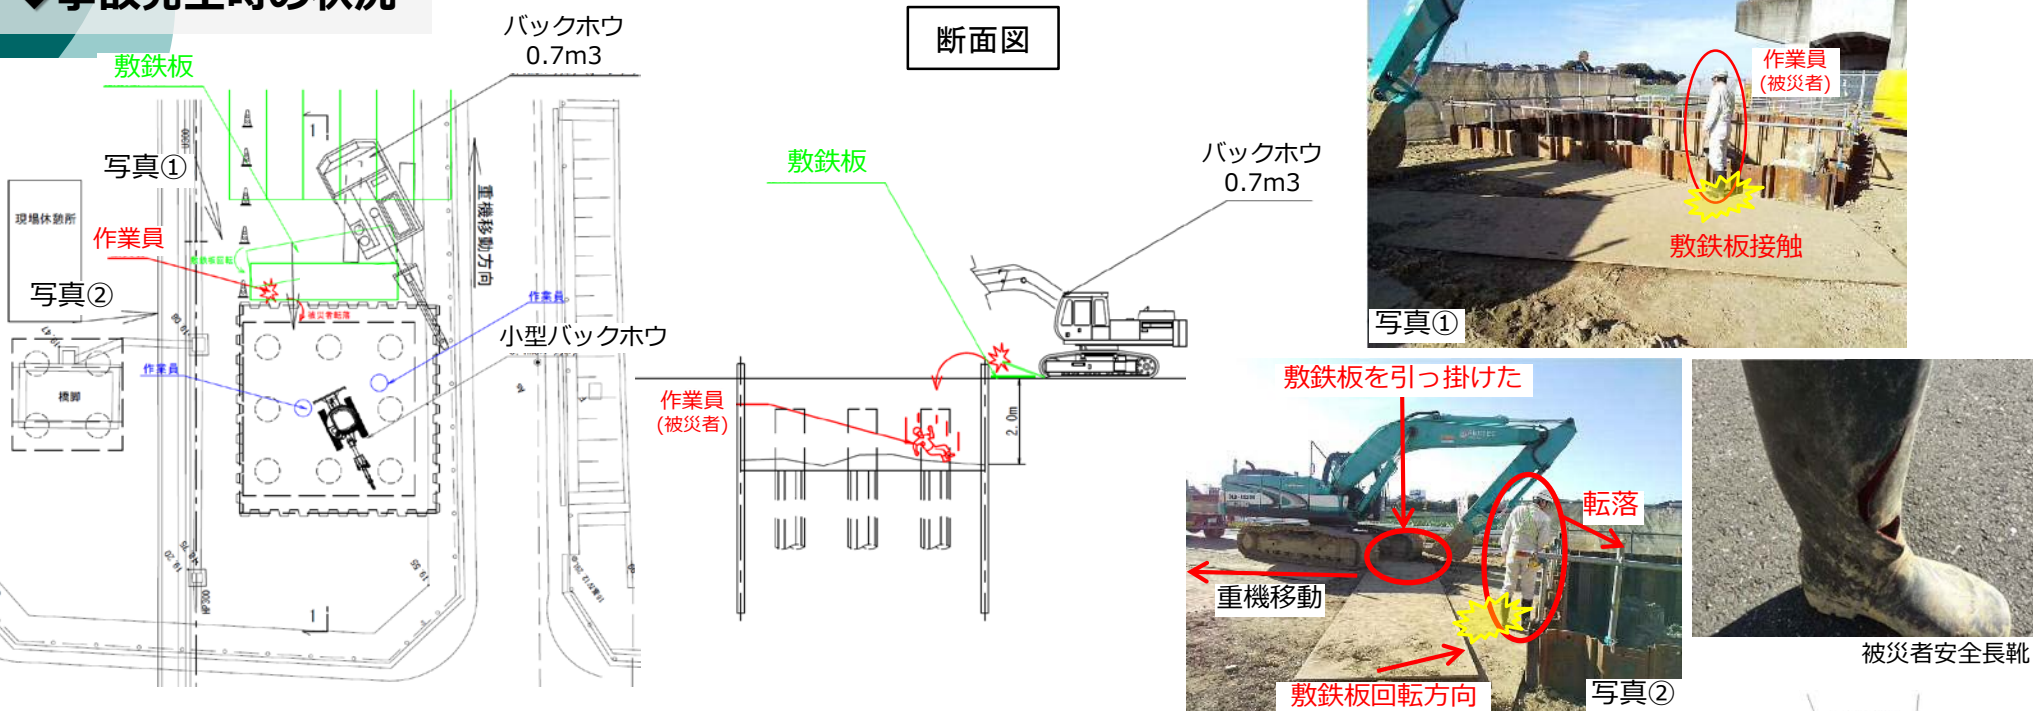
【事故の概要】 狭小箇所を掘削するために、小型バックホウを0.7m3バックホウにて掘削内に降ろした。作業員はオペレーターに合図をした後、重機旋回範囲外に移動したが、掘削箇所の状況が気になり、再度掘削箇所に近づいた。オペレーターは被災者の合図確認後旋回しており、重機が移動した際に敷鉄板の角がクローラー部分に引っ掛かり、敷鉄板がズレて作業員に接触し、そのはずみで掘削内に転落した。

- 【事故原因】
- ・バックホウの作業半径内に被災者が立ち入っていたことと、オペレーターが作業員の位置を確認していなかった。
  - ・雨で地盤が緩んだ状態であり、敷鉄板がずれやすい環境で、バックホウのクローラー部が敷鉄板の角を踏んだ。

- ・左足関節挫創  
(くるぶしの少し前から脛へ向かって150mm程度の長さの挫創)

- ・バックホウに、後方カメラを搭載し作業半径内の人の立入を確認できるようにする。
- ・鉄板を溶接固定する。降雨や緊急時でできない場合は固定治具にて固定する。
- ・重機が敷鉄板上を移動する際は、周辺敷鉄板上の人払い完了後、重機移動を行う。
- ・クローラー部が敷鉄板の角を踏まないように重機旋回範囲外に誘導員を配置する。

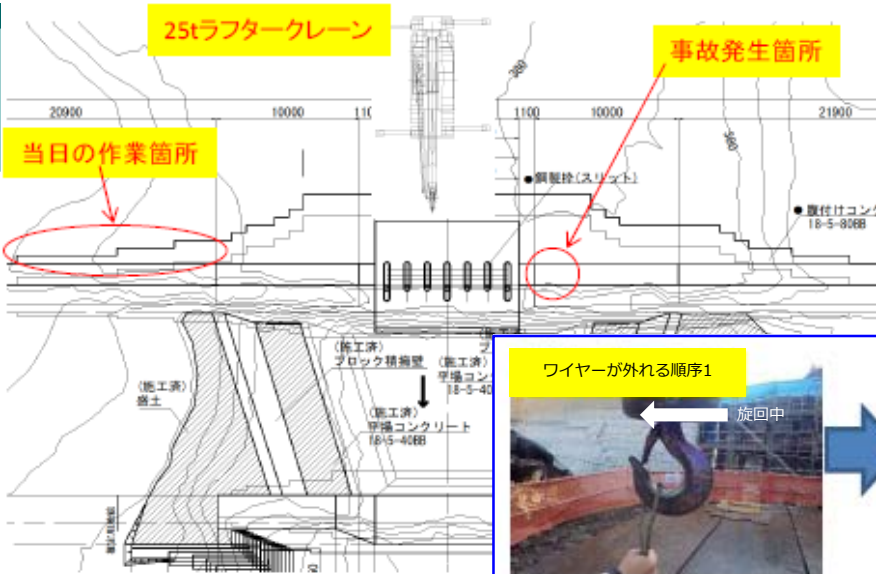
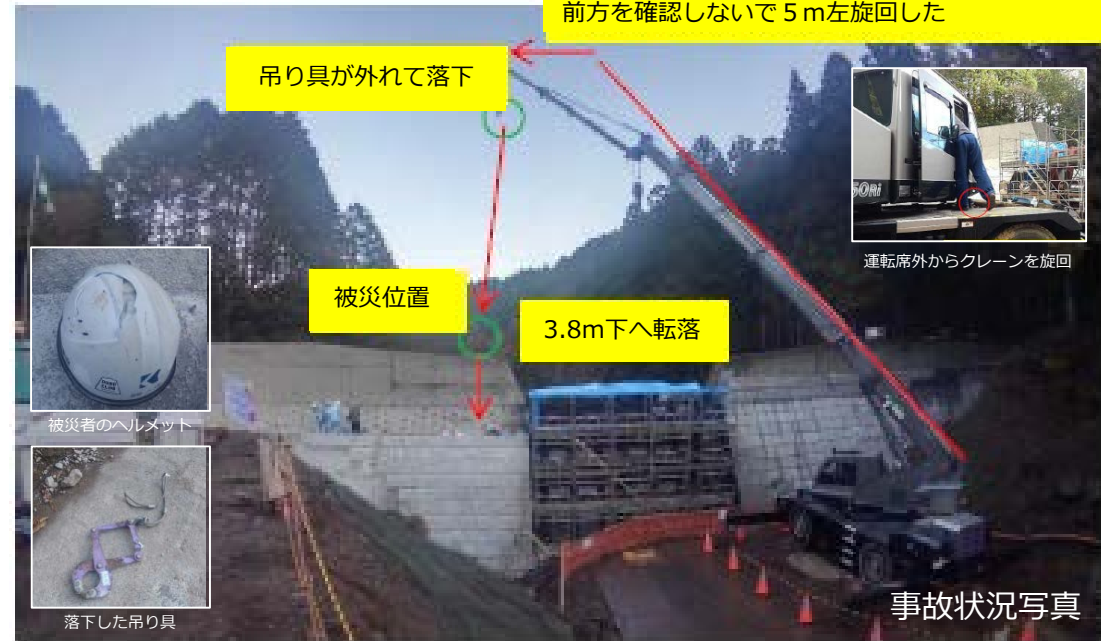
【事故の概要】 クレーンのフックから資材用吊り具（約6kg）が外れて、堰堤天端で現場状況を見ていた元請職員の頭部（ヘルメット）に直撃し、そのまま倒れて、3.8m下の施工中の腹付けコンクリートの上に転落した。

- 【事故原因】
- ・ 運転席の外からブームを左旋回させた。
  - ・ 大きく振れた吊具が外れた。  
（「知恵の輪」現象）
  - ・ 作業が休憩に入ったため、クレーンが作動することを想定出来なかった。

- ・ 脳振盪  
（のうしんとう）

- ・ クレーンオペレーターは旋回動作の開始と終了時にクラクションを2回鳴らして合図で知らせる。
- ・ 吊り具ワイヤーは、大きく振れると、いわゆる「知恵の輪現象」により、フックから外れるおそれがあることから、ワイヤー外れ対策としてクレーンのフック部分にゴムバンドを巻いて隙間を無くし、更に吊り具を掛けるフックにはロックフックを使用する。
- ・ オペレーターには運転席外からの操作は絶対させず、必ず運転席に乗り込み、前方を確認してから操作を始めることを徹底する。

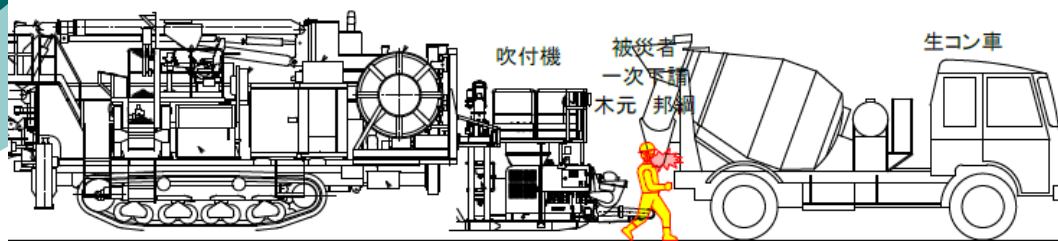
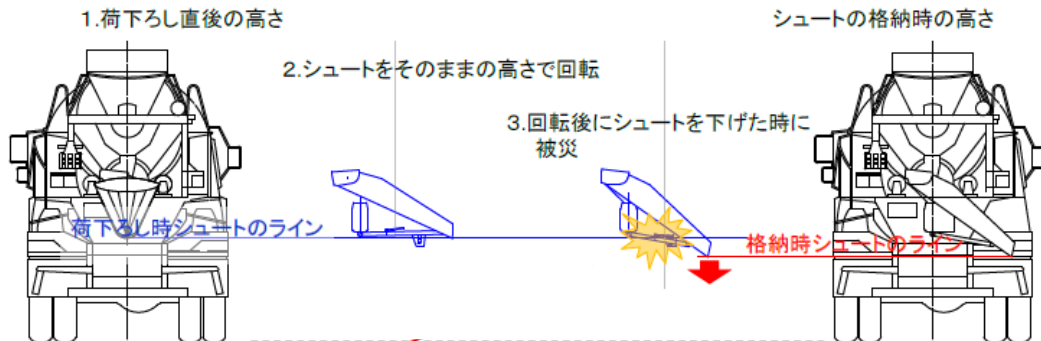
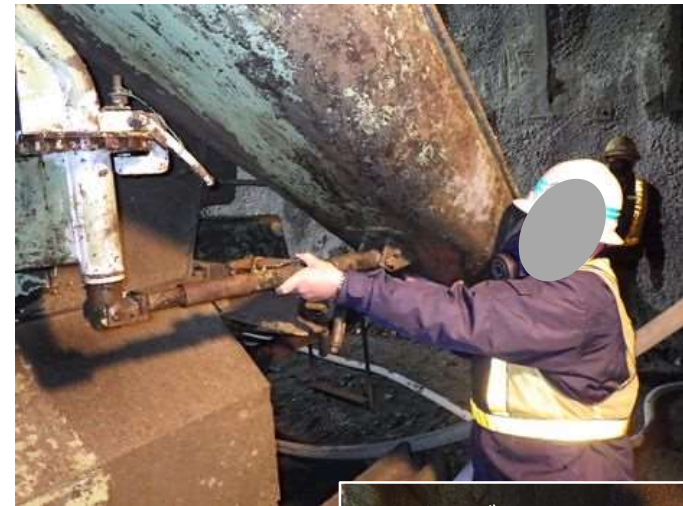
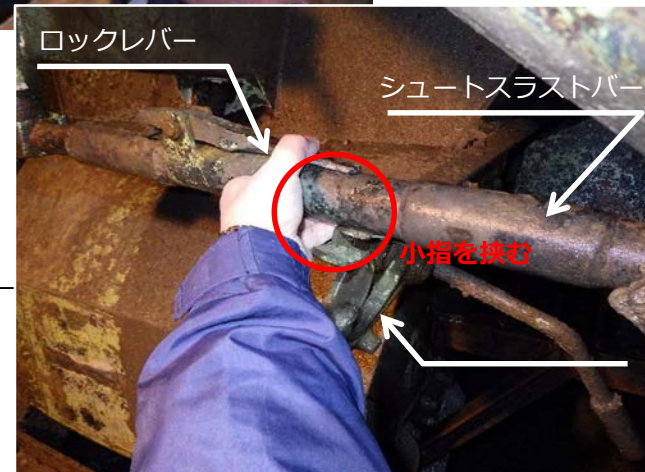
【事故の概要】トンネル掘削面の二次吹付作業中、生コン車のシュートの格納作業を行った際、シュートを回転させロックレバーを解除しシュートを下げたためシュートが勢いよく下がり、シュートを支える管(シュートスラストバー)と受金具(シュートロック)の間に左手小指を挟み負傷した。

- ・切羽監視員が作業をスムーズに進めようと職務外の作業を行った。（シュートの格納は誘導員または運転手とされていた）
- ・切羽監視員が前進しようとした運転手を止め、作業スペースが狭隙のまま作業を行ったため、正しいシュート格納操作手順を行えなかった。

- ・左小指圧挫創
- ・左小指末節骨骨折

- ・決められた職務に専念する。（シュート格納→生コン車運転手 切羽監視員→切羽監視）
- ・シュート格納作業は、操作スペースを確保できる位置まで生コン車を前進（20m程度）させ、順序通りに行う。

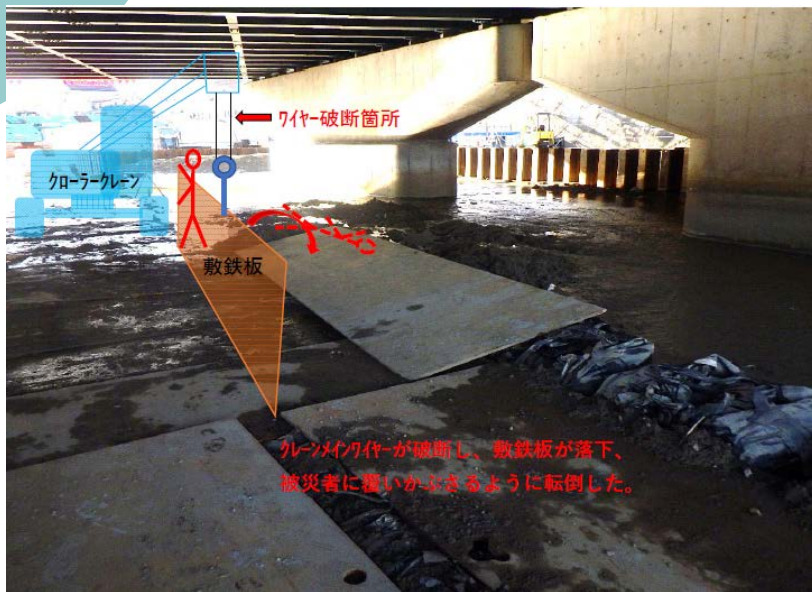
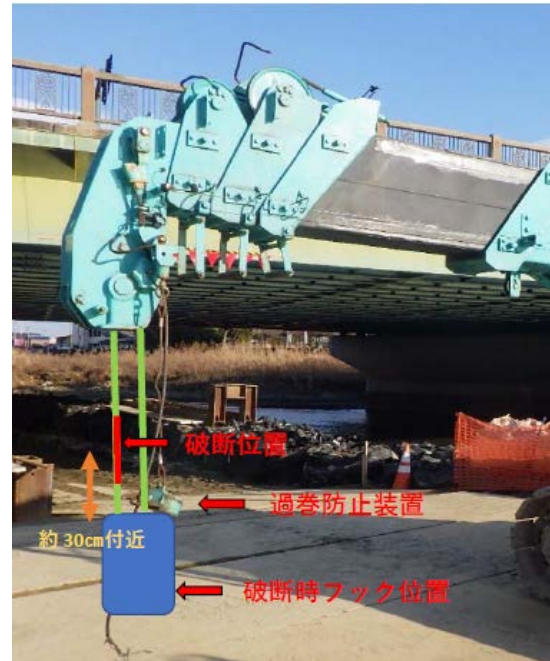
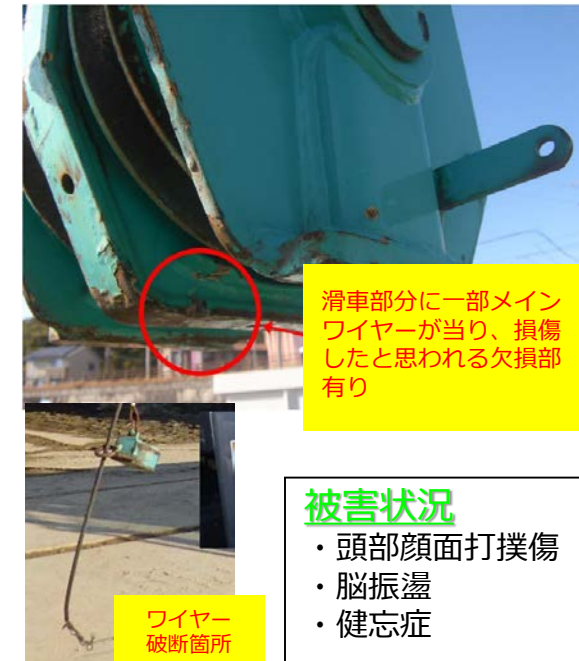
**【事故の概要】** 打込み機械（CHV）の作業足場に敷鉄板を設置していたが、重機の移動によって鉄板がずれたので4.9tクローラークレーンを使用して再設置を行っていたところ、鉄板（1.5m×6.0m 重さ約1.6 t）を吊上げた直後にクレーンのワイヤーが吊フックの上約30cm のところで破断し鉄板が落下転倒し、吊荷が振れないよう抑えていた被災者が倒れる鉄板の方向に逃げたため鉄板に挟まれ被災した。

- ・作業効率向上のため、元請け判断で敷鉄板を設置しており、準備工として、施工計画書記載していなかった。
- ・桁下の敷鉄板設置は、クレーンのワイヤー長さ調整を行い吊り上げて作業を実施するべき所を、長さ調整せず、引きずり作業を行ったため、ワイヤーが滑車と擦れ、損傷・破断した。
- ・作業計画書では元請け職員の配置は予定していなかったが、自己判断で吊り荷を押さえる作業を行い被災した。（現場経験の浅い職員）

- ・頭部顔面打撲傷
- ・脳振盪
- ・健忘症

- ・準備工作業についても、施工計画書に記載し、作業員に周知する。
- ・安全性の留意点等を記載した作業計画書及び作業手順書を作成し、作業前に周知徹底させた後に作業を実施する。
- ・クレーン吊り作業では作業指揮者に従い、自己判断での作業は行わせない。

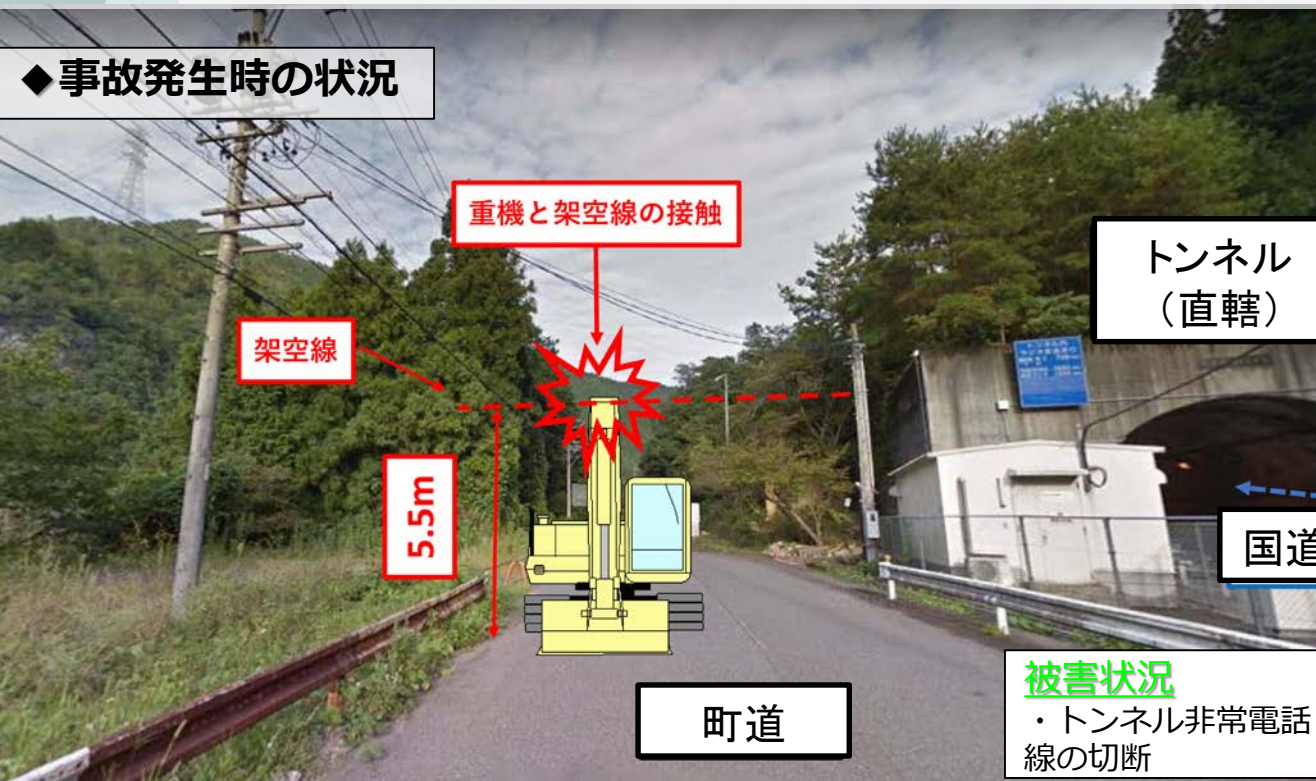
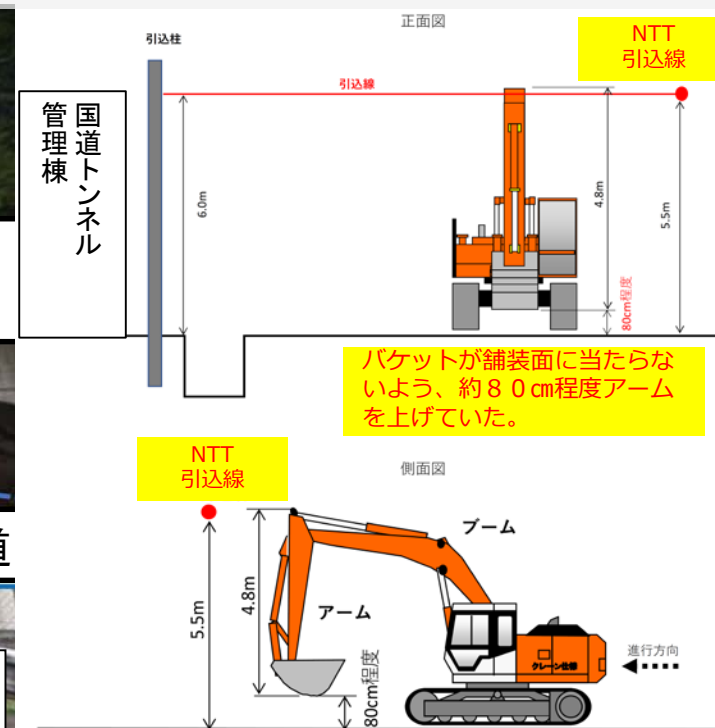
【事故の概要】 大型ブロック積の準備（既設ブロック積の取壊し・工事用進入路の施工）のために町道を5分程度一時通行止めを行い、バックホウ仮置き場から大型ブロック積箇所へバックホウの自走による移動中において、町道を横断していたNTTの引込線（トンネルの非常電話の通信線）に接触し、切断させたものである。

- 【事故原因】
- ・バックホウのアームを折りたたむと前方の視界が悪くなるという理由から、十分にアームを折りたたまず、かつ、接触した通信線とは別の高い位置にある太いケーブルしか認識できておらず、思い込みで通れると思い移動したこと。
  - ・誘導員が誘導中に目的外の別作業をしていた。（清掃）
  - ・架空線の防護、表示がなされていなかった。
  - ・「架空線等上空施設の事故防止マニュアル(案)」に基づいた安全対策が実施されていなかった。

- ・バックホウの移動時の姿勢を図化したものを現場のルールとし、朝礼場所及び下請業者の施工箇所に掲示する。
- ・各作業場毎の誘導員に対して各々の役割を教育し、目的外作業の危険性を把握させ、誘導員が担う責任の重さを理解させる。
- ・架空線の防護について、注意喚起を設置し、防護管も設置することで周知する。
