中部地方整備局管内の工事事故 発生状況について

令和5年3月

中部地方整備局 企画部
技術管理課

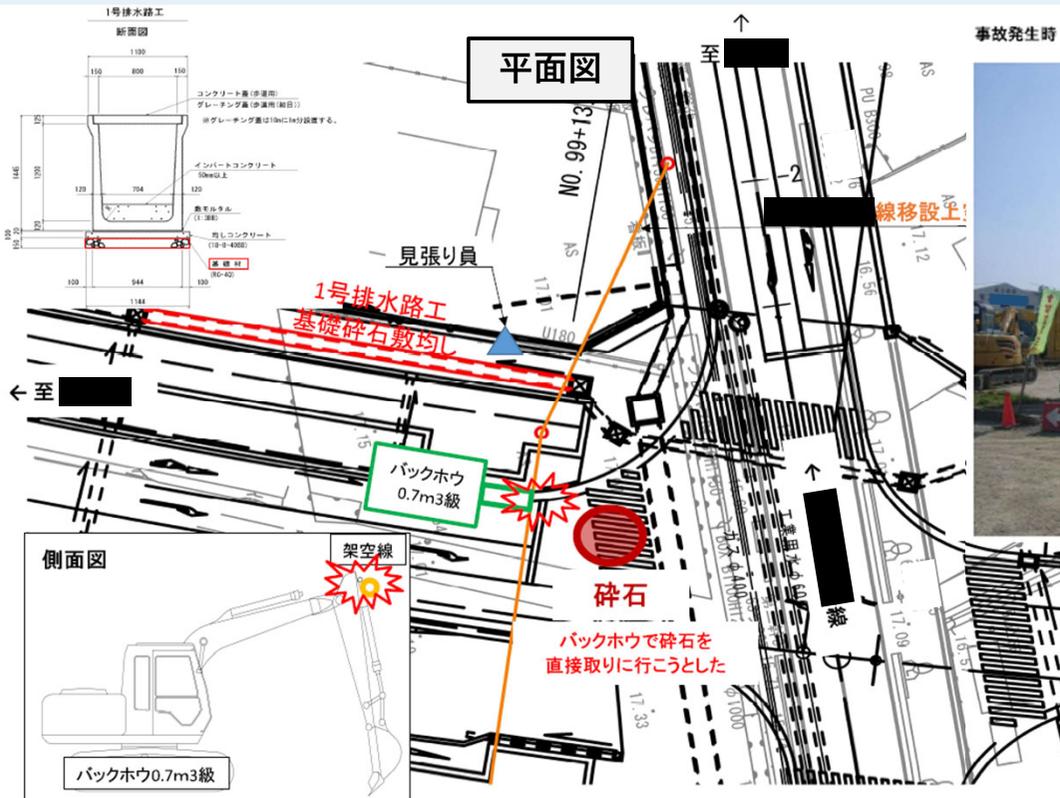
【事故の概要】 排水路工の基礎砕石作業中にバックホウ0.7m3級で基礎砕石を取りに行こうと上空架空線の下を通過した際に、バックホウのアームが上空架空線に接触し、インターネット通信線1条を切断した。

- 【事故原因】**
- オペレーターの独自判断により、作業手順書と異なった手順で作業を行った。（ダンプにより小運搬する作業手順書となっていたが、バックホウで直接、採石を取りにいった。）
 - 架空線マニュアルに基づき見張り員を立てていたが、バックホウを静止出来なかった。（投入作業でない動作をしたため、静止する合図を行ったが、間に合わなかった。）

- 架空線の切断による不通（確認世帯数4世帯）
- 対象世帯から不通連絡無し（通信会社より通信障害無しとの見解を聞き取り。）

- 元請職員及び職長は、作業前、作業中に当日の作業手順が現場状況にそぐわないと判断した場合は、作業を一旦停止し作業手順の見直しを行い、作業従事者全員に把握させ元請職員への了承を得てから作業を再開する。
- 職長が作業開始前・作業中に、当日の作業手順通りの作業が行われているか、作業従事者が手順を把握しているかなどチェックシートを用いて確認し、元請職員の確認を受ける。

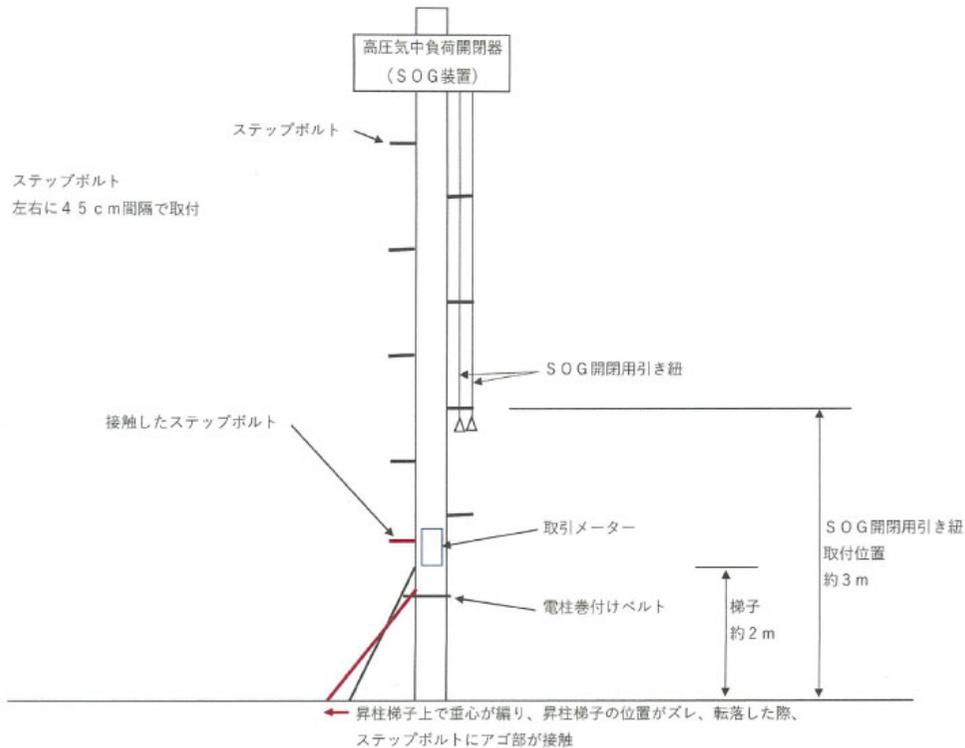
側面図

【事故の概要】 排水機場の受電設備12ヶ月点検において、復電（気中負荷開閉器投入）作業を行うために電柱に登っていたところ梯子がずれて転落事故が発生した。

- 【事故原因】**
- 停電（気中負荷開閉器解放）作業は、作業員と補助員の2名で行ったが、復電（気中負荷開閉器投入）作業は補助が必要ないと判断し、単独で作業を行った。
 - 作業手順書に昇柱梯子使用時の記載が無かった。

約2m 程度滑り落ち

アゴ左側切り傷（3針縫合）、前歯1本損傷

- 昇柱作業にあたって、作業員と補助員の2名が必要かどうか、作業前のミーティング時に判断する。
- 作業手順書に昇柱梯子使用時の欄を追記し、作業前の昇柱梯子の設置状況を保守責任者が確実に確認する。

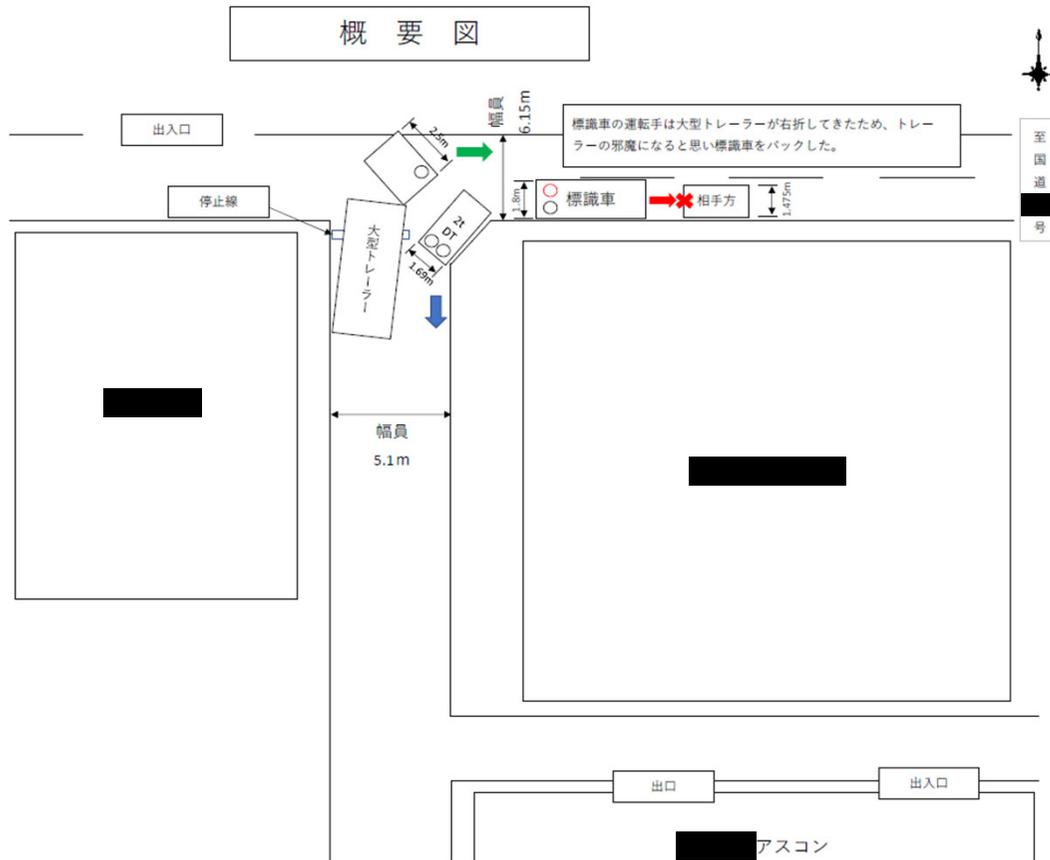
【事故の概要】 アスファルト合材を引き取りに2tダンプトラックと標識車の2台で合材プラントへ向かっていた。2tダンプトラックがT字交差点を左折しようとして進入したが、右折進入してきた大型トレーラーが曲がり切れなかったため、2tダンプトラックをバックさせようとした。2tダンプトラックのバックランプが点灯したため標識車をバックさせたところ、後方にいた相手方の軽自動車に接触した。

【事故原因】 運転手の後方確認不足。（バックモニターでの後方の安全確認と同乗者に誘導を頼むことを怠った）

軽自動車のボンネットの浮き、バンパーの破損

- バック時は目視やバックモニターなどで、必ず後方確認を行う。（交通量の少ない道路では、同乗者などが降車し誘導を行う）

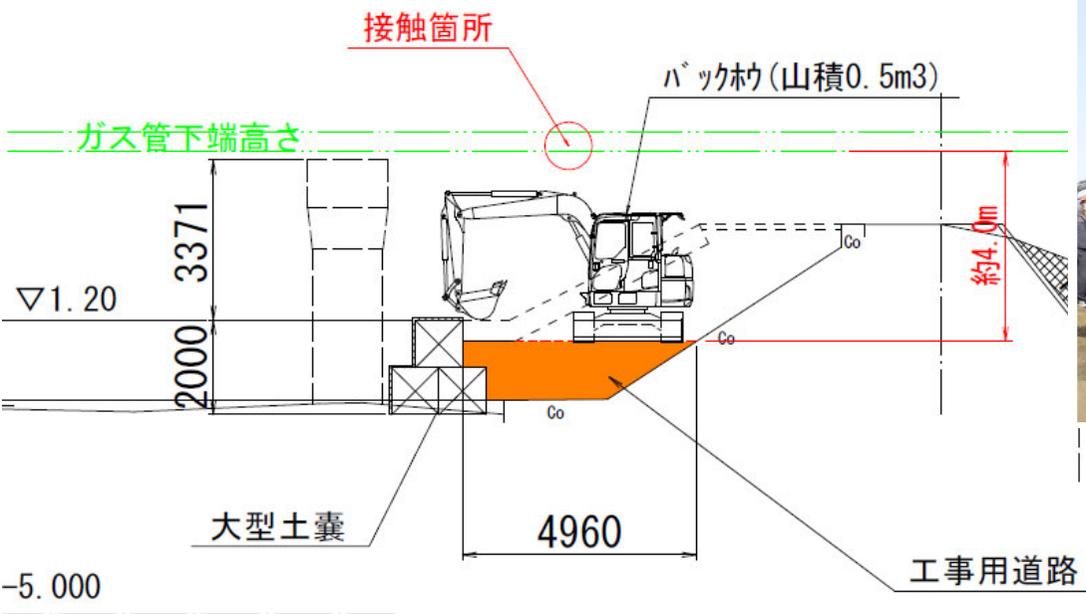
側面図

【事故の概要】 ○○川右岸川表に設置していた工事用道路(盛土)をバックホウ(山積0.5m³)で撤去をしていた。予定作業の終了後、法面に付着した土砂が気になり作業員が取ろうと重機を移動させ旋回するときにバックホウアーム頂部がガス管に触れて、損傷を与えた。

- 【事故原因】**
- 作業終了の明確な指示・意思疎通がなされておらず、予定作業終了後に、予定外作業を行なった。
 - 重機オペレーターの過信と目測の誤りにより、接近していたことに気が付かなかった。（監視員不在）
 - 現状の吊下式制限ゲートでは、ガス管の位置がわかりにくかった。

- 梁添架ガス管被覆部の損傷（長さ：11cm・幅：1～2cm・厚さ：1mm）
- ガス漏れ・管の異常な変形無し

- 改善作業手順書、追加チェック項目を作成し、作業内容、手順の明確化を図り、予定外作業を行わないよう関係従事者全員への配布等で周知徹底する。（作業終了の意思疎通含む）
- 桁下及び接近する重機作業を行う場合は専任の監視員を配置し、当該作業開始前に、配置状況を元請けが確認する。
- 橋梁桁端部より手前1mに高さ制限ゲートを設置する。（桁下20cm離隔）

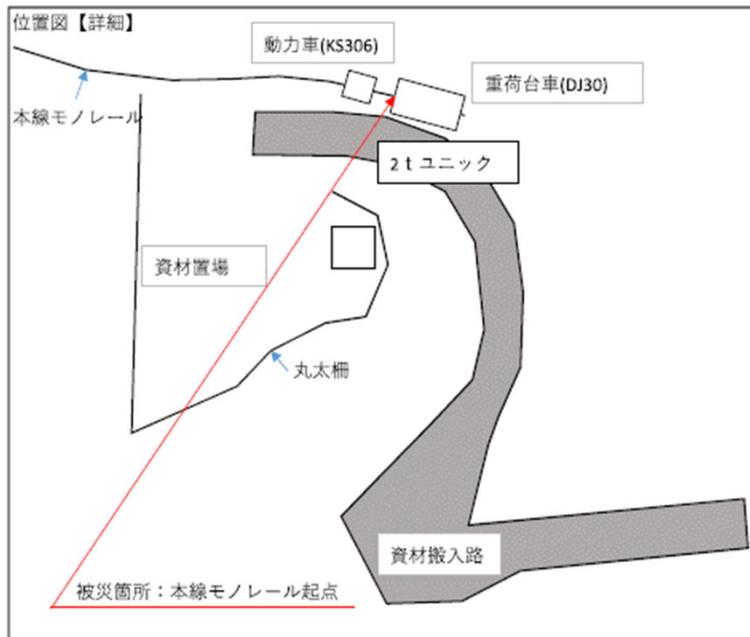
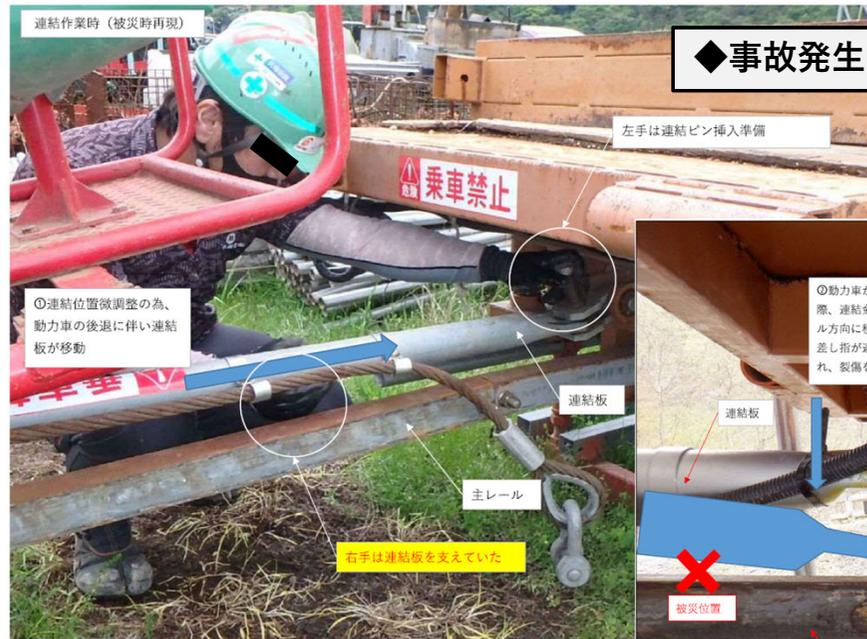
平面図

【事故の概要】 資材運搬に使用するモノレールの搬入設置作業を元請1名、作業員2名で行っていた。間隔保持台を使用せず連結作業時の位置合わせを行う中で、動力車が想定より大きく移動し、連結板と連結金具が合致せず、連結板を支えていた手が連結板とレールとの間に挟まれ右手人差し指を挫創した。

- 【事故原因】**
- 作業手順書で定めた間隔保持台（枕木等）を設置せずに作業を進めたこと。
 - 作業手順書に連結方法の詳細な記述が無かった。作業計画書等で定められた安全通路を通らず横断防止柵（単管柵）を乗り越え近道行為をした。

右示指挫創
（全治3週間）

- 作業当日は作業手順書の再確認を行い作業の徹底を図る。
- 作業手順書の修正・改善（詳細な手順書の作成）
- 通常2名の作業を、補助者(合図者)を1名増員して3名で作業する。
- 台車の接続方法としてエンジンによる寸動方式で行っていたが、レバブロックによる方式に変更

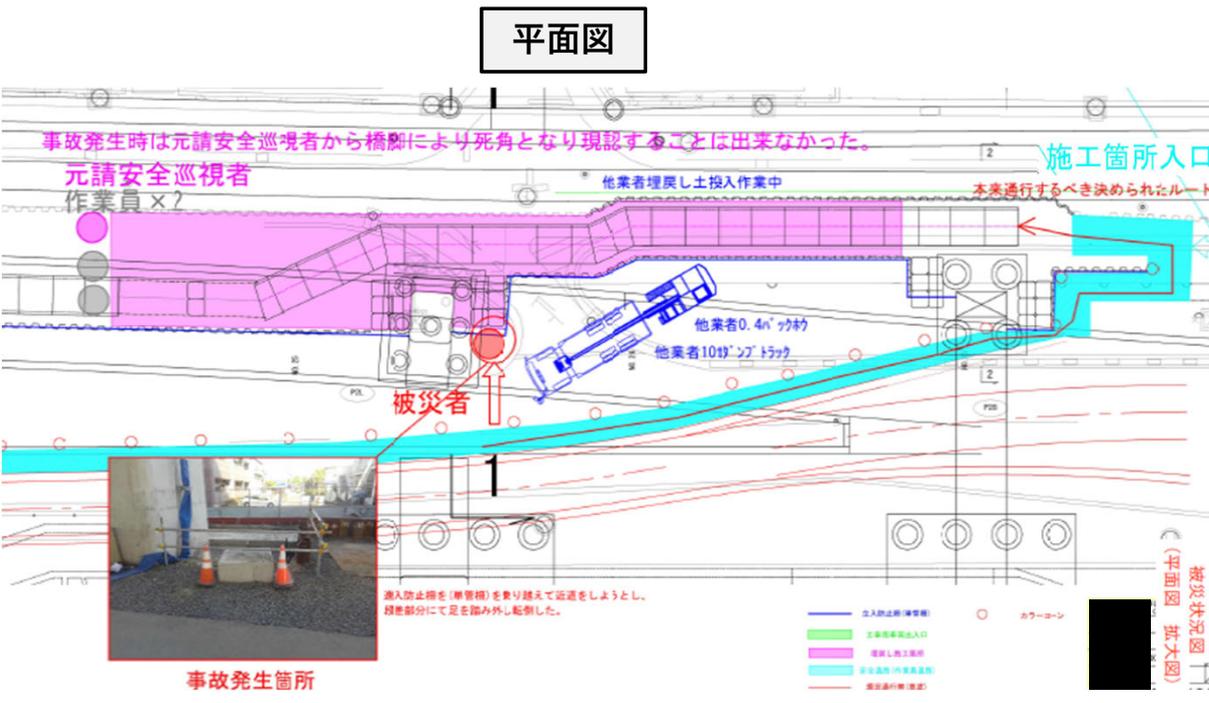
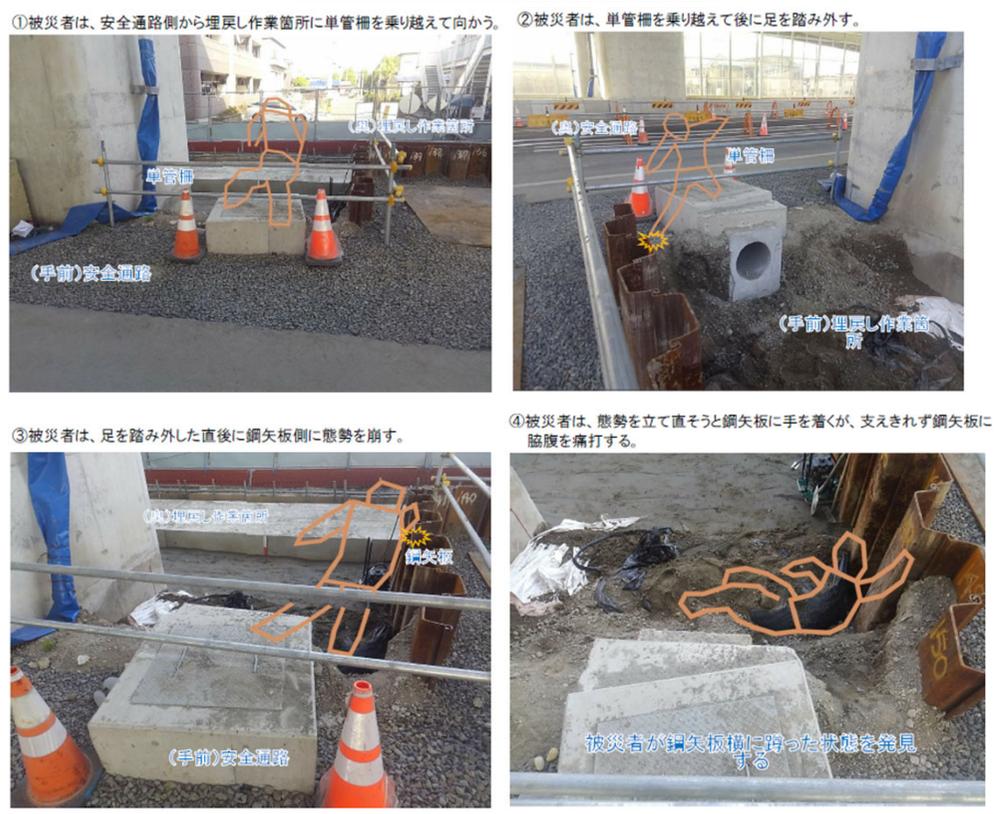
【事故の概要】 作業ヤード内に移動する際に決められた安全通路を通らず、進入防止柵（単管柵）を乗り越えて近道をしようとしたところ、段差部分にて足を踏み外し転倒し、鋼矢板にて右脇腹を痛打し、体を支えようとして鋼矢板に捕まった際に右手を裂傷した。

- 【事故原因】**
- 作業計画書等で定められた安全通路を通らず横断防止柵（単管柵）を乗り越え近道行為をした。
 - 安全通路外での手袋の未着用による二次災害。

右母指挫創、右肋骨骨折
（全治4週間）

- 安全意識の向上を促す指導の徹底、再発防止教育の実施。（横断防止柵に注意喚起の増設及び近道行為を誘発する箇所の横断防止柵の嵩上げ）
- 服装点検を行う。（朝礼時、休憩後作業再開時）作業手順書の再教育を行い周知徹底する。

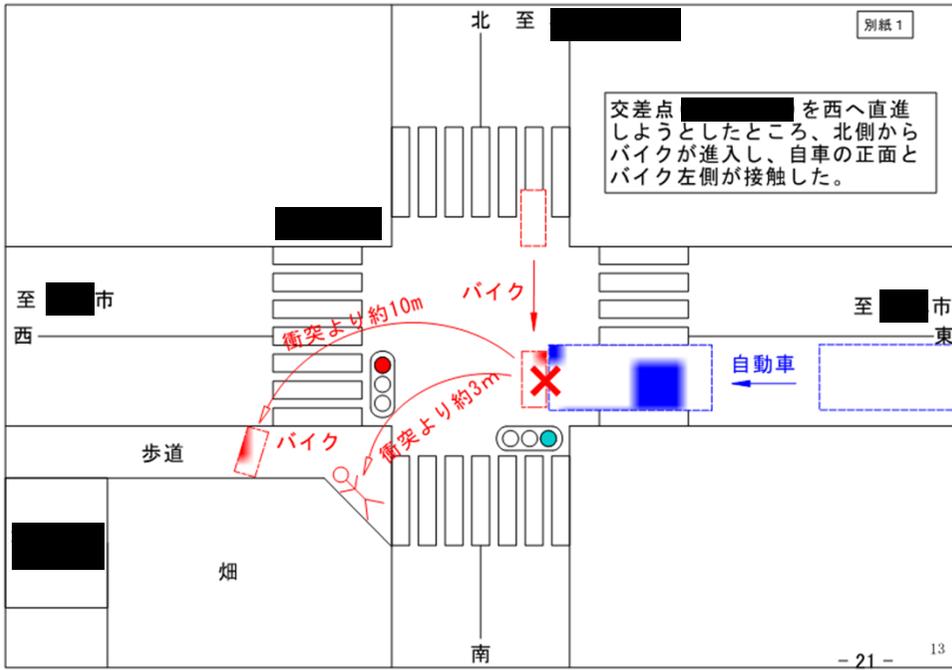
平面図

【事故の概要】 ○○資材置き場の備蓄資材と台帳の照合を実施し、次の資材置き場へ向かう前にコンビニエンスストアで水分補給のために飲料水の購入を行った。

コンビニエンスストアを出発し、次の目的地へ時速約40km/hで向かう途中、○○交差点にて、信号機が赤にもかかわらず同交差点を西へ直進し、北側から直進してきた被災者が運転する原動機付自転車（50cc）と衝突した。

【事故原因】 自動車運転中にペットボトルを取り、蓋を開けようとして視線を進行方向から逸らしたことで、赤信号を見落として交差点に進出したことによる。

左大腿骨転子下骨折
(全治60日)

- 運転以外の行動をとるときは、安全な場所に駐車して行う。
- 運転時に集中することを心がけるため、車内に「ながら運転禁止」のステッカーを掲示する。
- 管理技術者及び担当技術者は自動車学校での企業運転講習会へ参加する。
- 毎月1回安全運転への啓発のため、リーフレット配布及び指導を実施する。

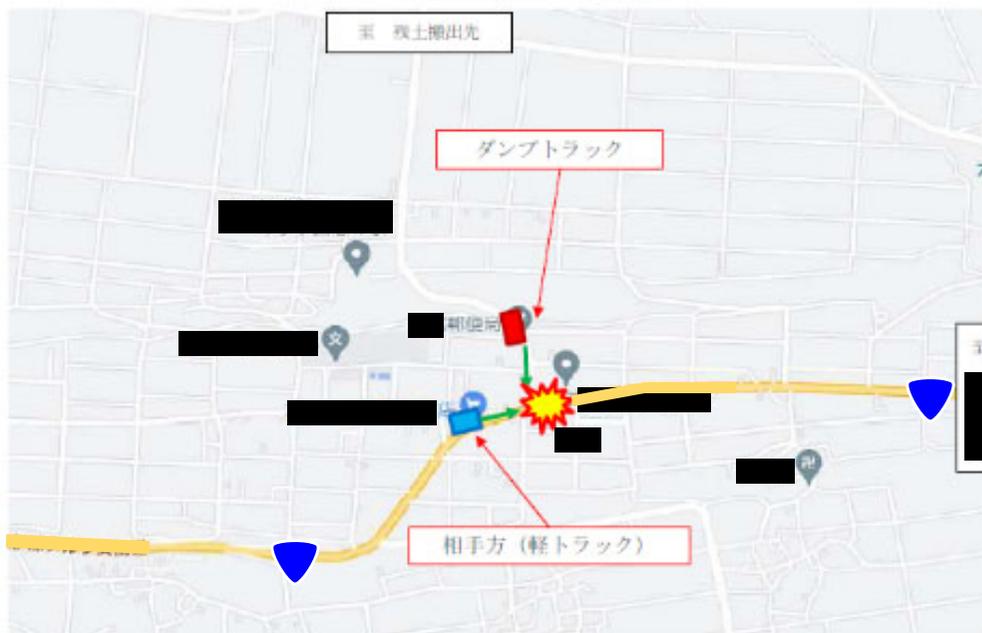
事象発生箇所位置図（詳細）

【事故の概要】 残土処理を終えた帰りルート of 交差点で、ダンプトラックを一時停止させ市道から国道へ左折して入る際に、国道を直進する軽トラックが左ウインカーを出して走っていた。ダンプの運転手は当該交差点を左折すると認識し、国道への進入が可能と判断して交差点に進入したところ、相手方軽トラックが交差点を直進してきたために接触した。

【事故原因】 軽トラックが左ウインカーを出して走っていたため、左折するだろうという思い込みで車両を発進させたため。

軽トラックの左荷台側面破損

- 運行管理システムのアラート音声通知機能を利用した危険箇所のアラート発報の追加を行う。
- 午前と午後の2回、安全巡視員もしくは会社役員が巡視を行なって安全運転をしているか等の確認を行なう。また月に1回、危険箇所において安全巡視員もしくは会社役員が点検する。
- フロントゼッケンの後ろに注意事項や連絡先を記入しておき、運搬前やいざという時に確認できるようにしておく。
- 一旦停止する必要がある信号機のない交差点での指差呼称を行い、注意喚起及び安全確認を行うことを徹底する。
- 朝礼時に作業内容に応じて安全標語を作成し作業員全員に唱話させ、安全作業に対する意識向上を図る。

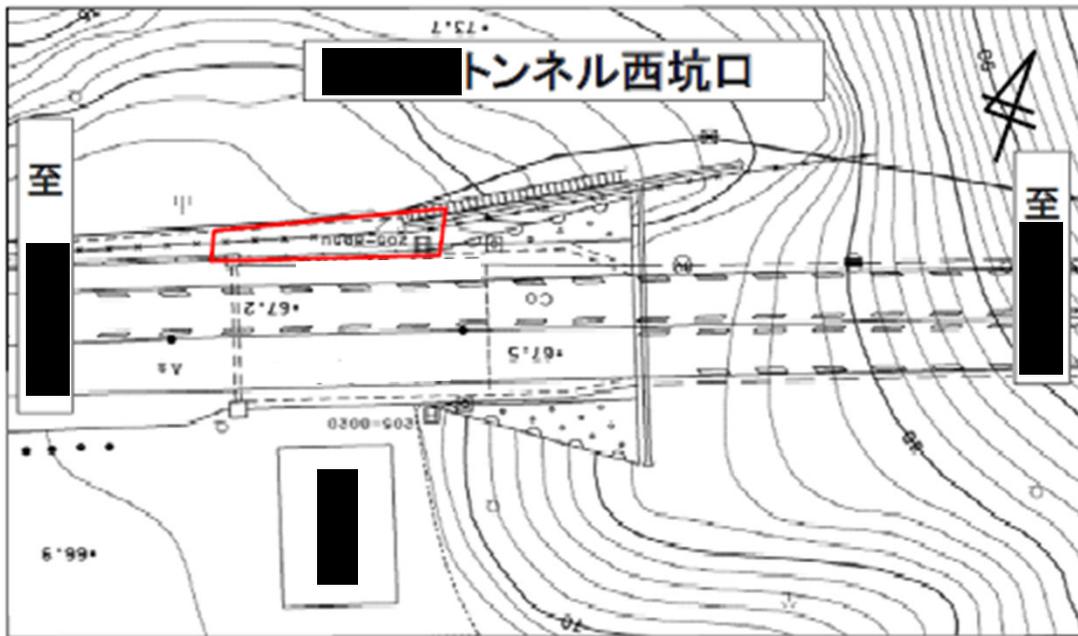
平面図

【事故の概要】 国道〇号〇〇バイパス(上り線)〇〇トンネル西坑口において繁茂した路肩雑木の枝払い処理中に使用していた梯子より右肩から落下した。

- 【事故原因】**
- 不安全な状態での作業の実施。
 - 指示系統が不徹底。

右肩打撲、頸椎捻挫、右第2肋骨骨折
(全治1ヶ月) 15

- 巡回員が不安全となる作業は実施しない判断をルール化する。
- 指示系統の再確認。

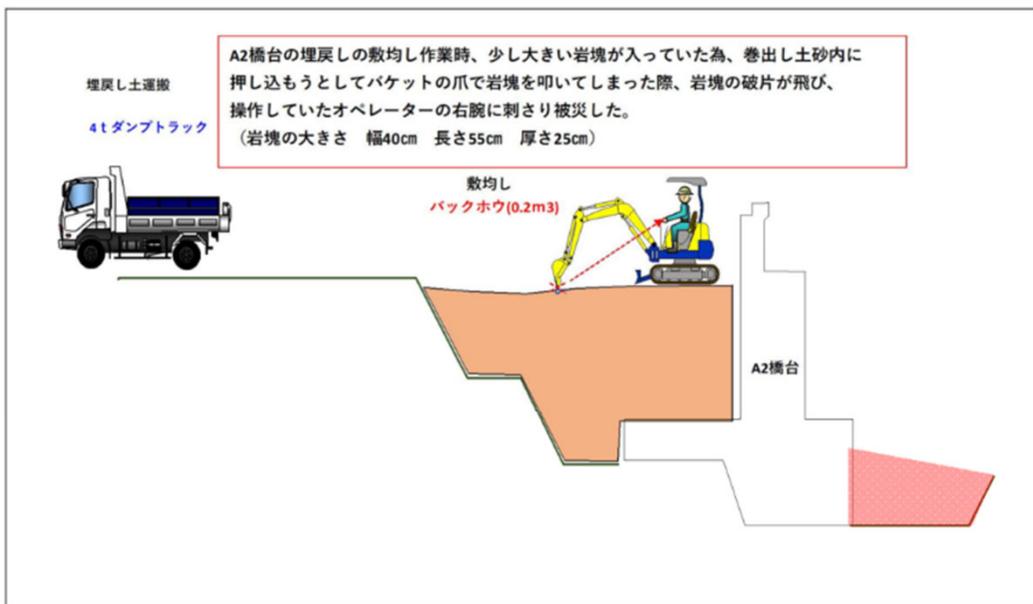
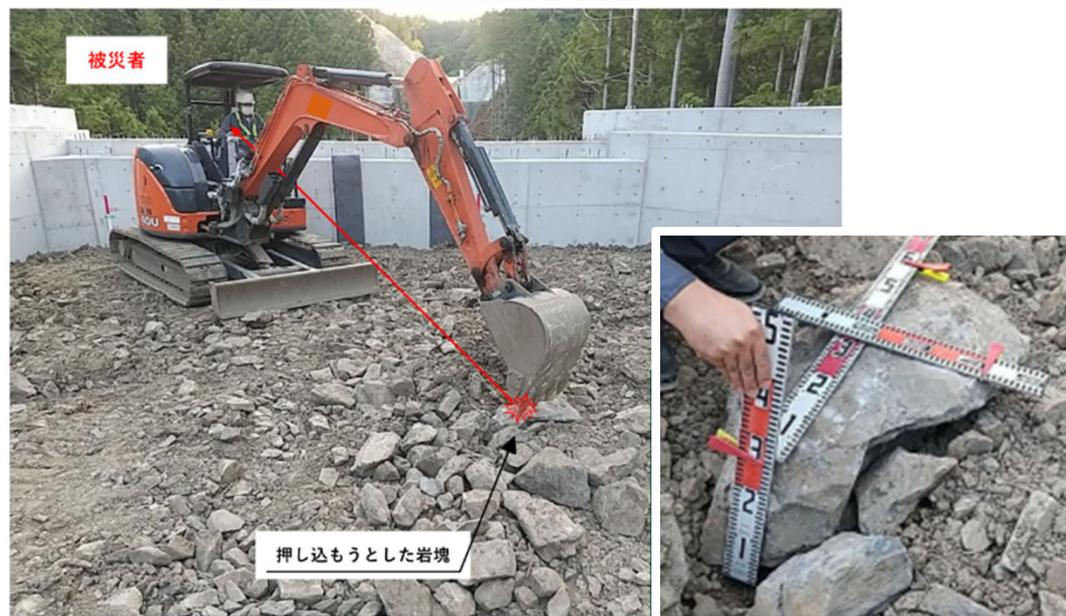
断面図

【事故の概要】 A2橋台の埋戻し作業を実施中、盛土材に少し大きい岩塊を発見した。巻出し土材内に押し込もうと、バックホウのバケット爪で岩塊を叩いてしまった。その際、岩塊の破片がバックホウオペレーターに向かって飛散。オペレーターの右腕に刺さり被災した。

【事故原因】 作業手順に無いバックホウのバケットの爪で、岩塊を叩いてしまう作業を行ったため。作業員の軽率な行動によるもの。

右上腕筋肉内異物残留、
右上腕挫創、右上腕汚染創

- 作業手順の明確化と徹底遵守：埋戻材に30cm以上の岩塊が混入していた場合は取り除き、残土置き場に戻す。
- 機械の目的外使用の禁止：岩塊をバケットの爪で叩かない。小割する際はブレーカー等を使用する。
- 現場での注意喚起の明示：現場には注意喚起看板、バックホウキャビンには注意喚起シールを設置。
- 上記を変更施工計画書、作業手順書に記載し再度作業員に教育することで、再発防止を図る。
- さらなる事故再発防止のため「飛び石対策として、前面ガラスの無いバックホウ全車両の運転席の前に透明な保護板を設置する」対策を追加するものである。

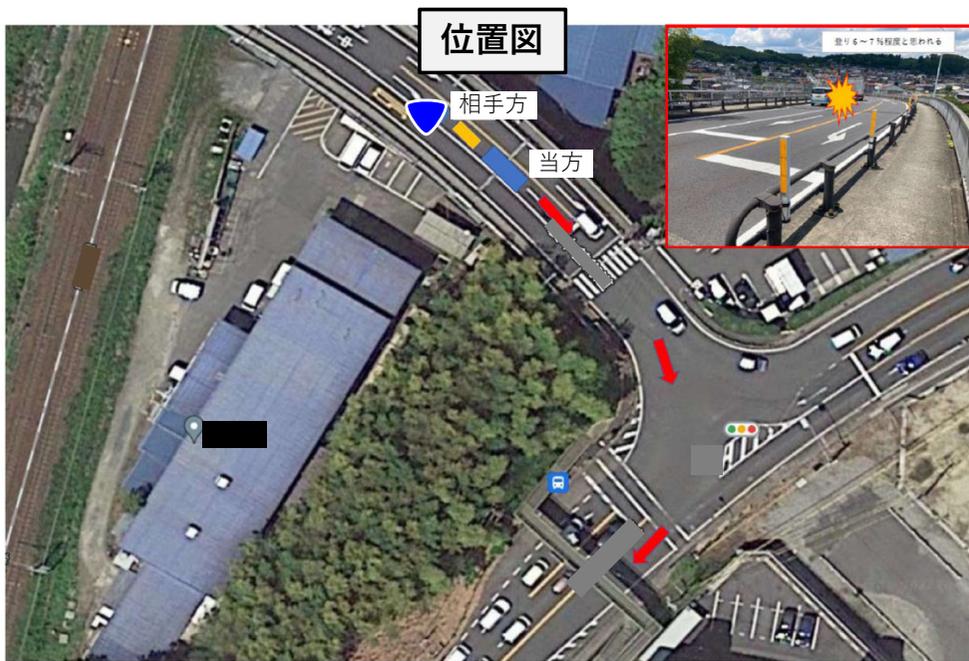
【事故の概要】 堤体基礎掘削の残土運搬車である10tダンプが建設発生土受入地からダムサイトに帰着する途中、国道〇号〇〇交差点にて信号が赤のため停車した。停車とほぼ同時に信号が青になったため、そのまま発進しようとしたところ、操作ミスによりギアが完全に入り切っておらず、車両が後進した（上り勾配の道路）。ブレーキを踏んだが間に合わず、後続の一般車と接触した。

- 【事故原因】**
- 上り坂の交差点で赤信号により停車したがすぐに青信号に変わったため発進しようとした際、クラッチの踏み込みが甘くギアが完全に入り切っていなかったため車両が後進した。
 - 車両後進に焦ってしまい、ギアの入直しに気を取られブレーキを踏むのが遅れるという操作ミスをおこした結果、後続車と接触した。

普通車のフロント部損傷

- 坂道発進時はサイドブレーキを必ず使用する。
- 運転席に坂道発進の注意喚起シールを明示する。
- 運行管理システムの音声ガイダンス機能にて危険箇所（坂道発進）を通知し、注意喚起する。
- ダンプ後方に注意ステッカーを貼り、後続車両への車間距離確保を促す。
- 変更施工計画書、作業手順に記載し再度作業員に教育することで再発防止を図る。

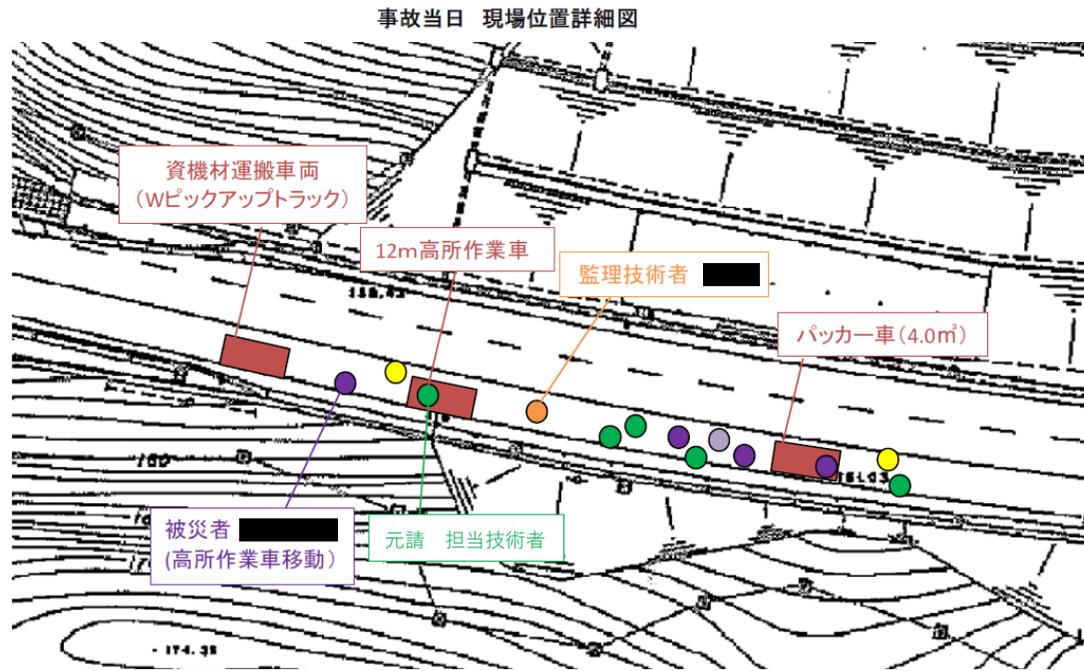
【事故の概要】 法面から車道にはみ出た雑木の伐採を行い、規制帯内に落とした木枝を細かく切断し運搬車に積込、搬出する作業を進めていた。手鋸を使い切断していたが、高所作業車の移動に支障となる位置に少し太い木枝があったため、被災者が作業を早く進めたいとの思いから、資格が無ければ使用できないことを知りつつ、チェーンソーを使用し細かく切断したところ誤ってチェーンソーの刃先が左足の甲に当たり裂傷した。

【事故原因】 下請け作業員の独自判断により、作業手順書と異なった手順で作業を行った。
(有資格者作業（チェーンソー特別教育）と記載しているチェーンソー作業を防護具未着用で無資格者が、独断で行った)

左足内側挫創
(全治2週間)

- 全作業員にそれぞれの作業内容（手順及び役割）を全うするように安全大会を行い再度周知・徹底させる。
- 作業前のKY活動において、有資格者作業の有無、有りの場合はその有資格者を全ての作業員で確認・共有し作業を行う。
- チェーンソーはトラックの荷台に新たに設置する鍵付きのアルミ製工具箱にて保管・管理することとし、使用時に元請技術者が開錠し使用者に手渡す。

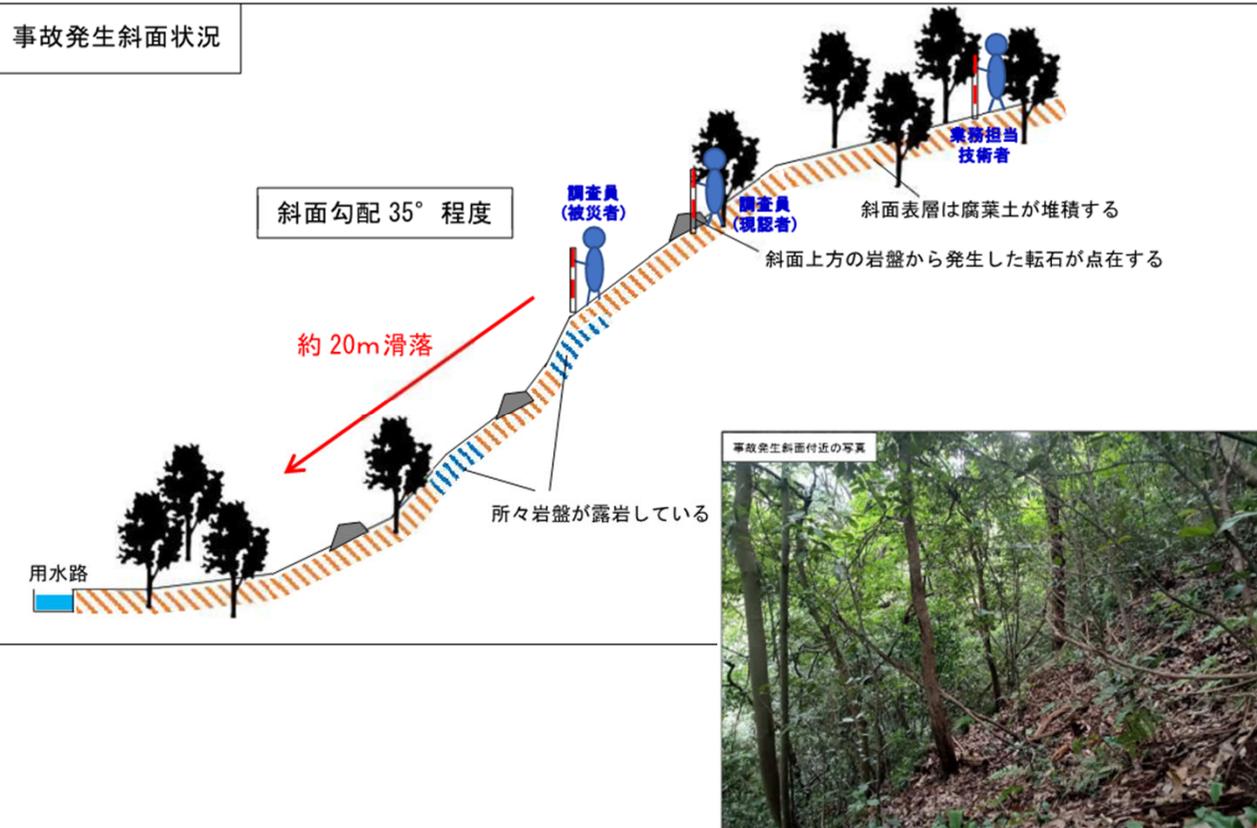
事故発生斜面状況

【事故の概要】 ○○トンネルの計画範囲を対象に落石調査のために調査範囲の北側斜面を踏査中、調査員を先頭に徒歩で地点移動をしていたところ、蜂が接近し、それをかわそうとして足を滑らせ、約20m下方へ滑落した。

【事故原因】 突発的な事象（蜂の飛来）により、体勢を崩して足を滑らせたことによる事故と考える。

左距骨骨折、左肩腱板損傷
(全治1.5ヶ月)²¹

- 蜂の飛来に対しては振り払うなどの過剰反応をすると刺される危険が増すため、蜂が離れるまで落ち着いて行動する。
- 蜂用の殺虫スプレーを携行し、蜂の飛来を確認した際に噴射する。

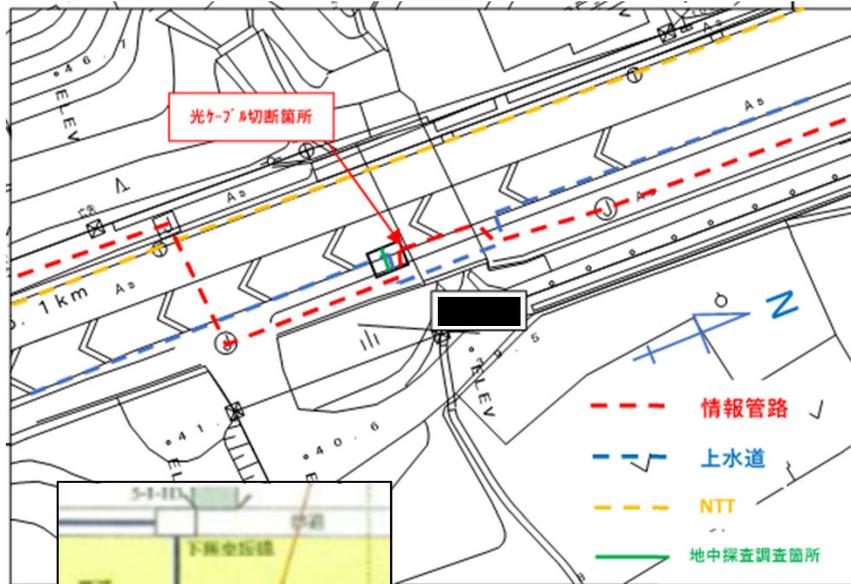
平面図

【事故の概要】 国道〇号において、交通安全施設整備工事における試掘(水道管埋設位置確認)の為の舗装版切断作業を実施の際に誤って光ケーブルを切断した。

【事故原因】 貸与資料及び現地埋設標示板により光ケーブルは歩道に埋設されていると思い込んでいた為、情報BOX位置確認を怠った。

情報管路は歩道部に埋設されており、橋梁添架（ 橋）して再び歩道部に埋設されている事は貸与された資料で把握していた。また、歩道部には情報管路の埋設標示板も設置され、埋設方向を示す矢印も歩道方向を示していた為、車道部に迂回しているとは思わず、上水道埋設位置確認の試掘用カッターで光ケーブルを切断した。

- ・ NTT光ケーブル1条(冗長性があり情報通信に影響なし)
- ・ 〇〇市光ケーブル1条(未使用の為影響なし)
- ・ 国土交通省光ケーブル「支線」2条(CCTV 設備及び道路情報板設備に影響あり)

貸与資料や現地埋設標示板を過信せず、情報BOX位置の把握を行うため、施工箇所全般に地中探査を実施し、貸与資料との照合を行い少しでも疑義が生じた場合は、埋設物占有者の立会を依頼し不明瞭な箇所を排除してから、試掘作業を行う。

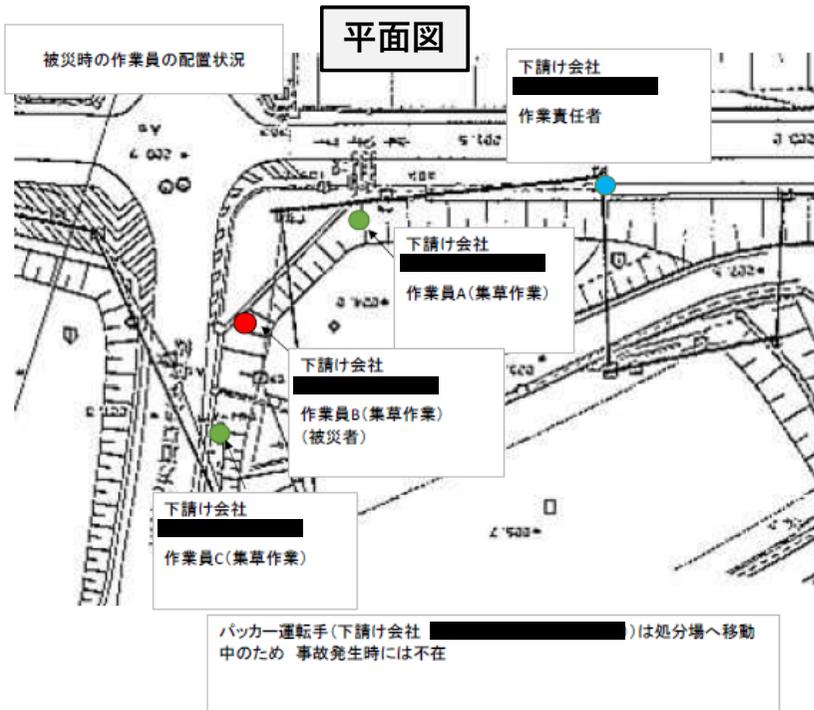
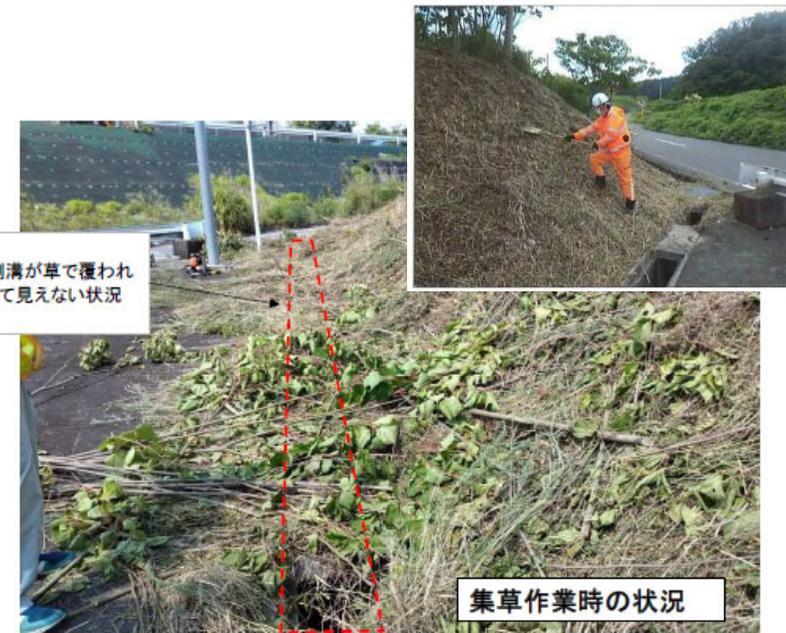
【事故の概要】 国道〇号〇〇IC（下り）にて下請作業員5名で除草工を行っていた。除草工のうちの集草作業中の被災者が、集めた草で法尻にある側溝の開口部が覆われて、気づかずに側溝（幅0.4m、深さ1.0m）に転落し右肩関節を脱臼したものである。

【事故原因】 作業前の周囲の安全確認と徹底が不足しており、慣れによる作業全体の危険意識の低下していたことが、原因で発生した事故である。

（後ろ向きで集草作業を実施）

（蓋の無い深い側溝部分に草が覆い被さる事により開口部が見えなかった）

右肩関節脱臼
(全治3週間)

- 作業再開前には事故事例を基に再度勉強会を実施し、慣れによる気の緩みを正すと共に危険意識の向上を指導・教育する。
- 作業開始前には必ず作業員全員で周囲の安全確認・危険箇所の確認、注意喚起（開口部にセーフティコーン等の目印を設置）を行い周知を徹底する。
- 側溝部・擁壁部等転落の恐れのある箇所の除草は先に法尻部を刈った後、刈った草を集草し片付け、危険箇所が目視出来るようにする。

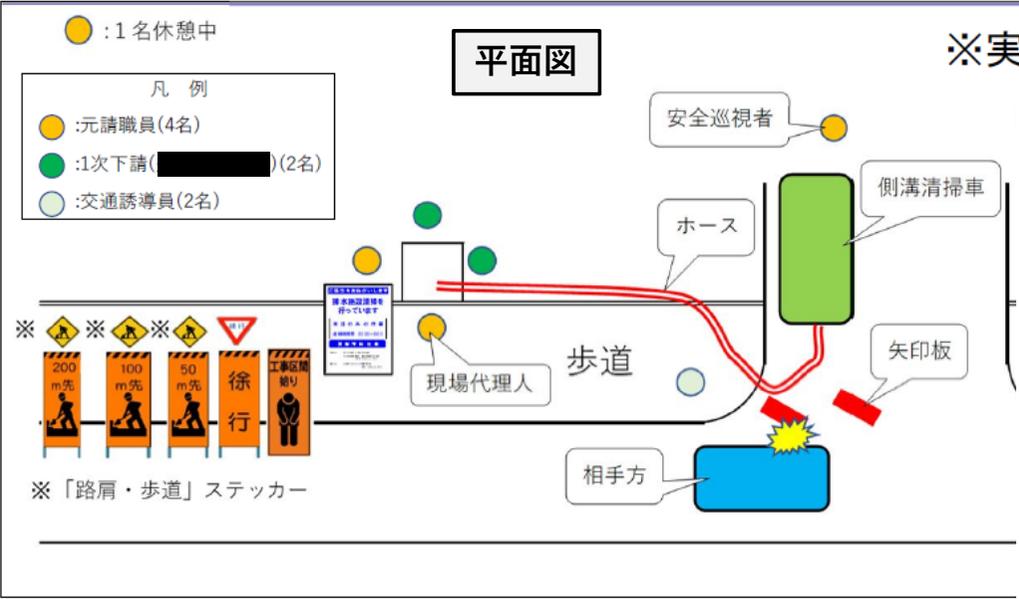
【事故の概要】 国道〇号側道で路肩規制にて歩道脇の側溝の清掃を行った。側溝内の土砂を吸引する為、側溝清掃車からバキュームホースを作業箇所まで伸ばし、吸引作業をしていた。その際、大量の土砂を一度に吸引した為バキュームホースが暴れて路肩に設置してあった矢印板を倒し、側道を通行中の一般車両の左ドアに矢印板を接触させた。

- 【事故原因】** 施工計画書及び作業手順書にホース類の固定、養生について、記載が無くルール化出来ていなかった。
- ホースが暴れないよう固定されていなかった。
 - ホースの近くに矢印板を設置していた。
 - 作業中のホースの暴れを想定していなかったため、安全確認できる体制が出来ていなかった。

一般車両の左ドア下部に30cm程度の擦り傷

- 施工計画書及び作業手順書の安全対策を見直し、ホース類の固定、養生について、ルール化する。
- 吸引作業を行う際は、バキュームホースの根本付近を側溝清掃車のバンパーにラッシングベルトで固定して作業する。バキュームホースは必要以上に延ばさず不要な分は丸めて束ねベルトで結束して使用する。
 - バキュームホースの近くに物を置かず常に整理整頓して作業する。
 - 午前午後の安全巡視時に安全巡視者がホース類の固定、養生を確認する。

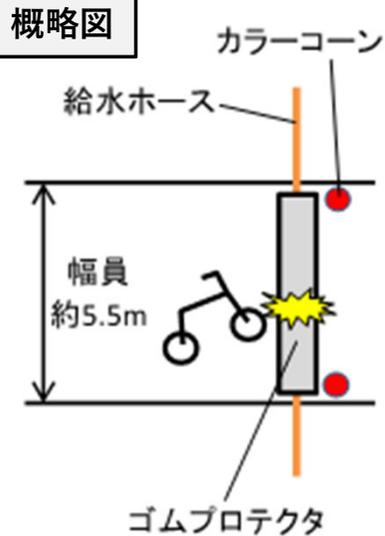
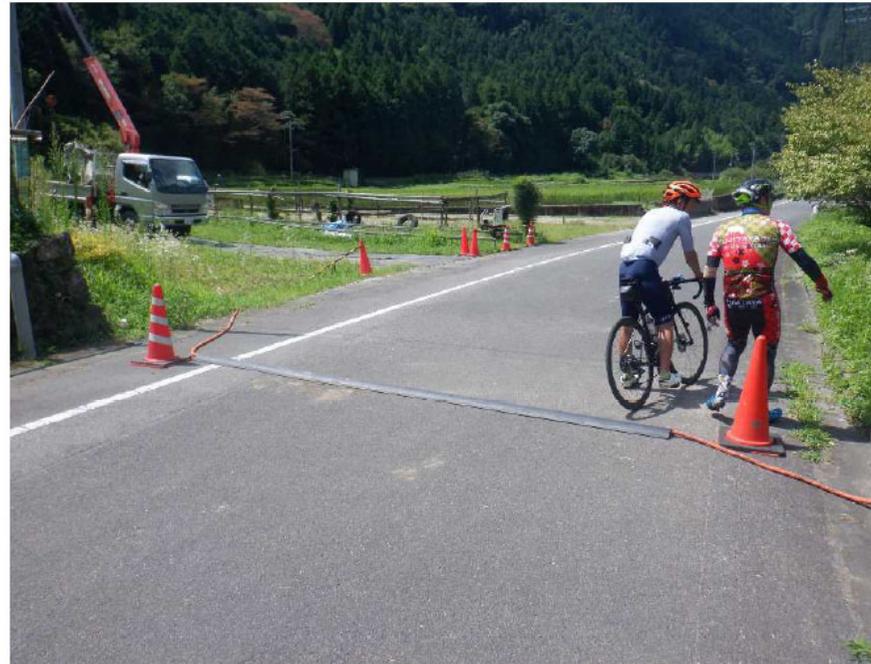
【事故の概要】 ボーリング作業用の給水ホースを保護カバー（ゴムプロテクタ）で保護したうえで、道路を横断する形で設置していたが、被災者の自転車（ロードバイク）が約20km/hで通過する際に、保護カバー上でスリップ・転倒し、ケガ（肘、膝の擦過傷）をした。

【事故原因】 現道上の作業にも関わらず道路使用許可申請が未手続きであり、公安委員会等から予告看板の設置や自転車等軽車両に対する安全に対する配慮など、適切な指導を受けずに作業を実施し、第三者に対する安全管理の配慮が欠如していたことが原因で発生した事故である。

左肘部切創・挫創，左膝部の挫創
（全治2週間未満）

今後、速やかに道路使用許可の申請手続きを行い、警察の指導・許可を受けるとともに、予告看板の設置など自転車等軽車両に対する安全対策を実施する。さらに道路横断物の保護カバー（ゴムマット）を視認性の良いカラータイプのものを設置する。また道路使用許可申請時に安全対策に関する指示事項があれば、適切に対応する。

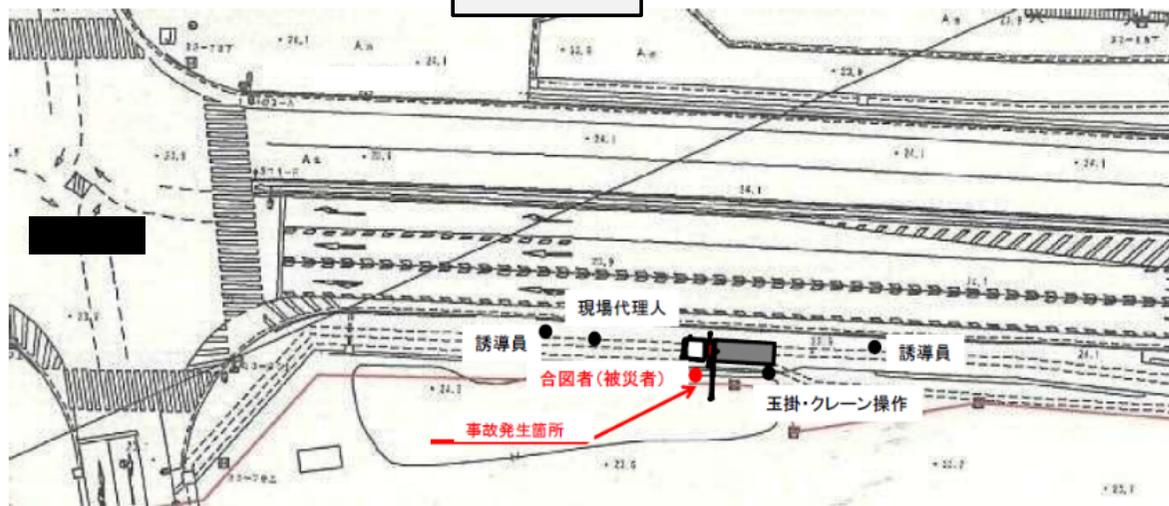
平面図

【事故の概要】 国道〇号BP上り線にて損傷した遮音壁の撤去作業中に発生した。上から順番に撤去していき損傷した遮音壁を撤去しようと吊り上げたところ途中で引っかかってしまった。引っかかりを解消する為の作業をしていた際、遮音壁の反対側にある道具を取ろうと吊っている遮音壁の下に手をいれた、その時遮音壁の引っかかりがとれ、落下した遮音壁に被災者の右腕が挟まれ負傷した。

- 【事故原因】**
- 元請（現場代理人）は、現場に常駐していたにもかかわらず、作業トラブルに気づかなかった。トラブル発生時に現場代理人はtelがかかってきて、目を離していた。
 - 作業手順書にないトラブル発生時に、元請職員と作業方法を協議せず下請けのみの判断で作業を行った。作業を一次中止せず、下請け（2名）のみでトラブルの対応にあたった。吊り具のワイヤーを緩めるときに、先に枕木を設置せず落下措置のない状態で吊り荷の下に手を入れた。

右前腕圧挫創、筋挫創
（全治1ヶ月）

作業手順書にないトラブルが発生した場合、作業を一時中断し元請職員と作業方法について協議するよう指導する。

（吊り具のワイヤーを緩めるときは、まず枕木を設置することを厳守する。）

（吊り作業を開始する前に、使用資材を安全な場所に配置してから吊り作業を開始する。）

（吊荷作業を行う際に「吊荷の下に入らない」と書かれたマグネットやシールを吊荷に設置し、吊荷作業を開始する。）

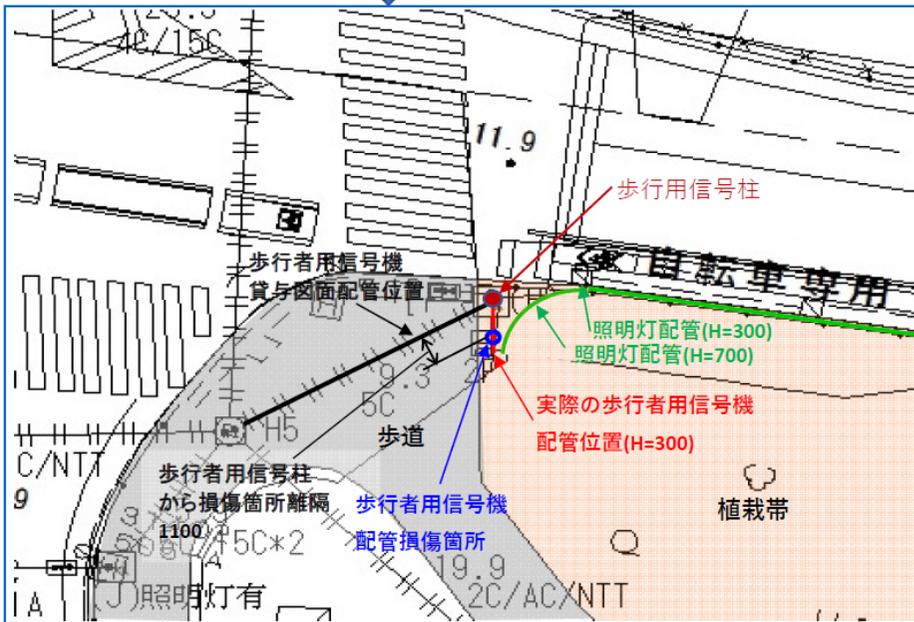
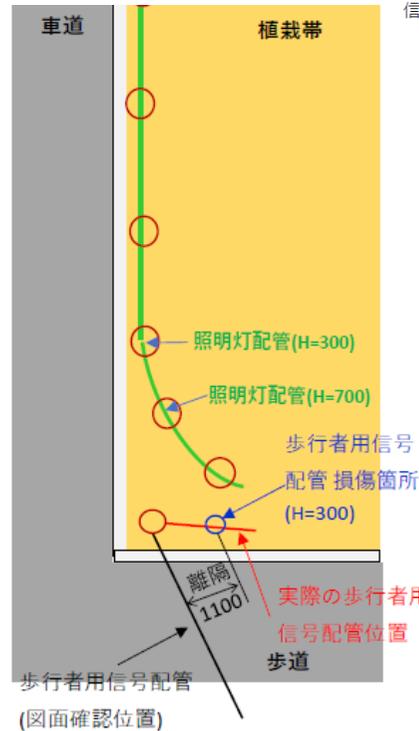
平面図

【事故の概要】 一般国道〇号B P側道(上り線)〇〇交差点において左折レーンを拡幅する工事に伴い、防護柵撤去工の施工のため縁石に沿って試掘作業を手掘りしていたところ、道路照明灯の埋設表示シートを発見した。
交差点に近づくとつれ道路照明灯用配管が深くなった。交差点付近の信号配管は警察から貸与された図面だけでなく現地のハンドホールと歩行者用信号柱を結んだルート上から外れた位置であり、かつ照明灯用配管に影響の無い位置を試掘の補助のために小型バックホウにて掘削したところ、歩行者用信号の配管を壊し配線が抜けて信号機を消灯させてしまった。

【事故原因】 貸与資料から歩行者用信号の埋設管が無いものと判断して小型バックホウを用いて施工したため。
(既に完了している車両用信号機移設箇所については、警察から貸与された図面の通りであったため、歩行者用信号配管についても同一図面に表示されているため図面が正しいと過信した。)

歩行者用信号配管1条
(復旧完了1時間14分)

貸与資料により施工箇所に隣接する埋設物が確認された場合は貸与資料を過信せず地中探査により整合確認を実施し、少しでも疑義が生じた際は、埋設管理者との立会を実施した上で試掘作業を実施する。

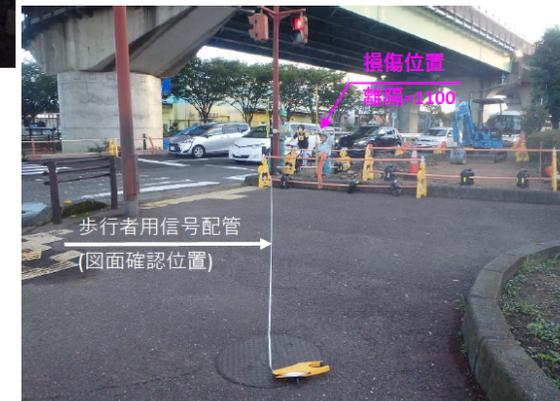
貸与図面の配管位置～損傷箇所までの離隔

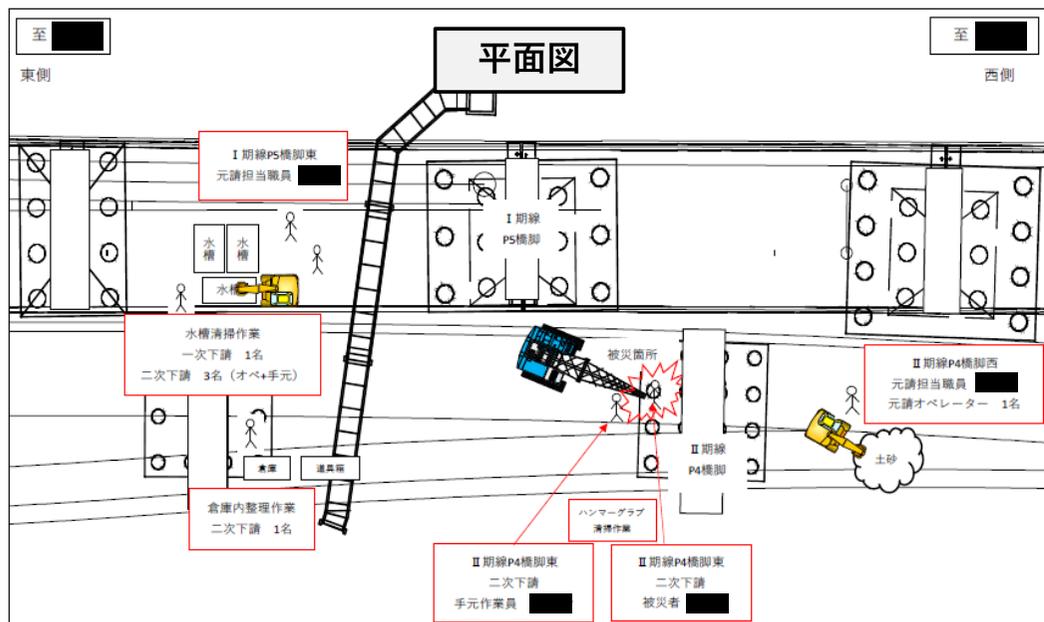
【事故の概要】 場所打ち杭（6本目）の本日の作業（鉄筋かごの建込及び明日のコンクリート打設の準備作業）が午前中に終了したため、午後から現場の片付け及び機械整備をおこなっていた。

ハンマグラブの清掃をするため、ロックの爪を解除してオリオン（吊り金具）を外そうとして金具に指を差し込み引き抜く際、オリオンが引っ掛かりロック爪が戻り、ロックの爪に指が挟まれ被災した。

金具の取り外しにあたっては、本来ラチェット等工具を使用し作業するものであるが、手で作業したことにより被災したものである。

- 【事故原因】**
- 作業時に二次下請け2人で話し、取り外し作業を交代し、ラチェット等工具を使用しないことにより、指を挟んだ。
 - （予定していた手元作業員が、作業に手間取っていたため、慣れている被災者に取り外し作業を交代した。）
 - （吊り金具の取り外しは、本来ラチェット等工具を使用し作業するものであるが、倉庫内にある工具を取りに行かず手で作業した。）

右環指末節骨解放性骨折、
右環指挫創
(全治5週間) 30

- ロックを解除する時は、ラチェットの使用を徹底させる。
- 作業員への周知徹底のため、注意喚起看板を、KYを実施する朝礼広場等の見える位置に掲示する。
- 作業内容が変更となる時は、再度、KYを実施し、安全注意事項を周知し、安全意識を高める。

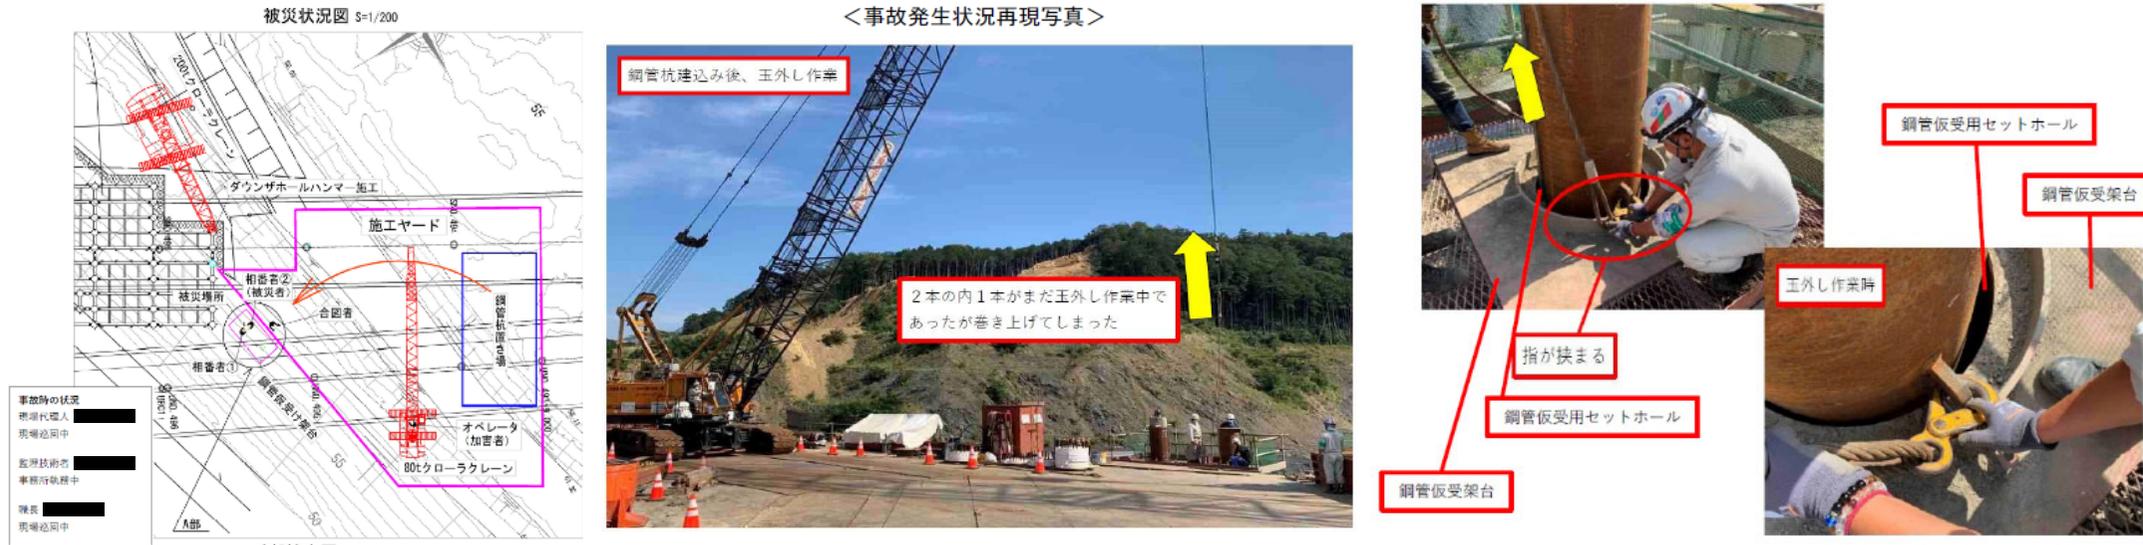
【事故の概要】 鋼管杭継杭セット途中における鋼管仮受け架台上（セットホール）で80tクローラクレーンを用いて縦吊りにした鋼管杭を受け架台に預けた後、玉掛ワイヤーを外そうとした時に、玉掛作業員①が玉掛ワイヤーを外し終わり、無線で「オッケー」とオペレーターに伝えた。もう一人の玉掛作業員②は外す途中だったが、オペレーターが無線合図により巻き上げた所、吊りピースと吊りフックの隙間に右手人差し指を挟んだ状態で巻き上げを行ったため、指を挟んだ。

【事故原因】 合図者は、元請に連絡せずに独断で、クレーンの合図を無線合図から手合図に切り替えた。また、合図の変更が、作業関係者全員に伝わっておらず、「巻き上げてください」という合図（やり取り）がなかったにもかかわらず、オペレーターは、「オッケー」の報告を無線合図と勘違いし、見込み操作により吊り上げた。

右第2指圧挫創
（全治2週間未満）

- 合図方法は相互通信可能な無線機を使用する。作業手順の変更が生じる場合は、作業を一時中止して職長へ報告し、職長から職員へ周知する。
- オペレーターは合図者からの合図以外で巻き上げは行わない。指示が不明瞭な場合は揚重作業を行わない。
- オペレーターは必ず指示に対する復唱を行ってから揚重作業を行う。
- 玉掛作業に従事する場合は、作業に従事する全員が相互通信可能な無線機を使用する。
- 玉掛け位置がオペレーターから確認できるように、合図者は合図の前に立ち位置を確認する。
- 吊りピースと吊りフックの間にシャックルを配置する。当該作業で玉掛ワイヤーを外す時は、シャックルのピンを両手にて抜くこととし、完了の指差し呼称を行う。

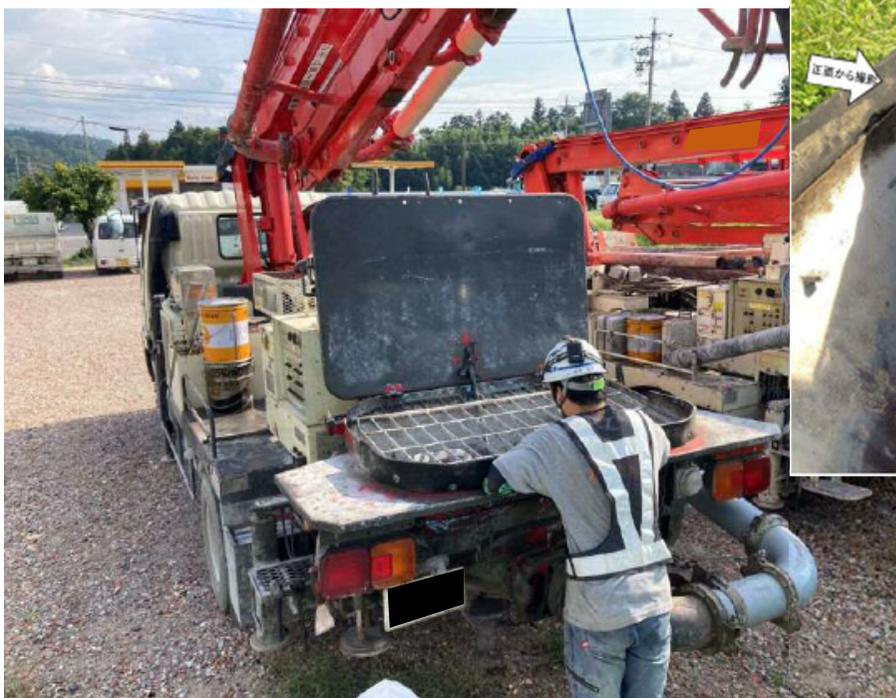
【事故の概要】 コンクリートポンプ車の始業前点検作業中に、誤ってペンを生コン投入口に落としてしまい、それを拾おうと機械が完全に停止する前に手を差し入れてしまい中指が挟まれ裂傷。

【事故原因】 コンクリートポンプのS字パイプが5～6秒静止したことを「停止」したと違いし、落としたペンを拾おうとして、指を挟まれた。

左中指圧挫傷
(全治3週間)

- 可動部分を点検する際には、エンジンを停止し、動かないことを確認してから作業に取りかかる。
- 指さし、声出し確認の徹底。
- 作業時には落としそうなものを身につけない。

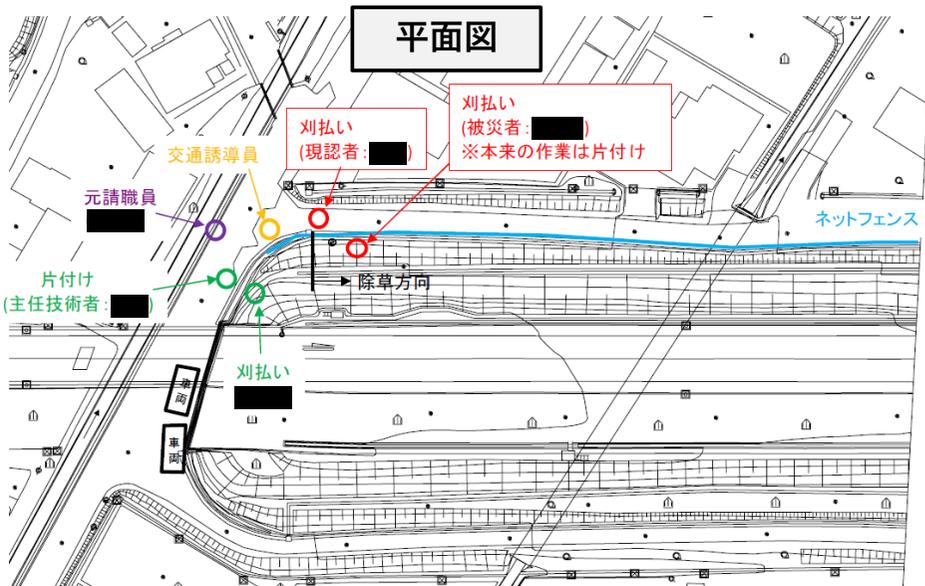
被災者は側道法面のフェンス内、もう1名はフェンスの外を5m程度離れて除草作業をしていた。被災者は道路法面上でフェンスから1mほど離れた位置で、右足を前に左足を法尻側に据え、法尻側に向けて刈払機を振り下ろす形で、刈幅2m程度で西向き（道路延長方向）に除草を進めていた。被災者がフェンス際の草を刈払機で除草しようとした所、誤って刈払機の刃をフェンス支柱に当ててしまい、キックバックをおこし、自分の左足すねに刈払機の刃が当たり裂傷した。

- 一次下請け3人で話し、特別教育の練習のために、予備の草刈り機を持ち出し予定外の役割である刈払い作業を行った。
- 作業手順書で定められている移動先での現地KYが実施されず、役割変更や危険個所の確認がされなかった。
- 教育の修了や防護具・支柱の周りを手鎌で刈るなど作業手順書が守られていなかった。
- 元請職員が常駐していたが、作業員の勝手な行動に気づけなかった。

左下腿汚染創、前脛骨筋損傷

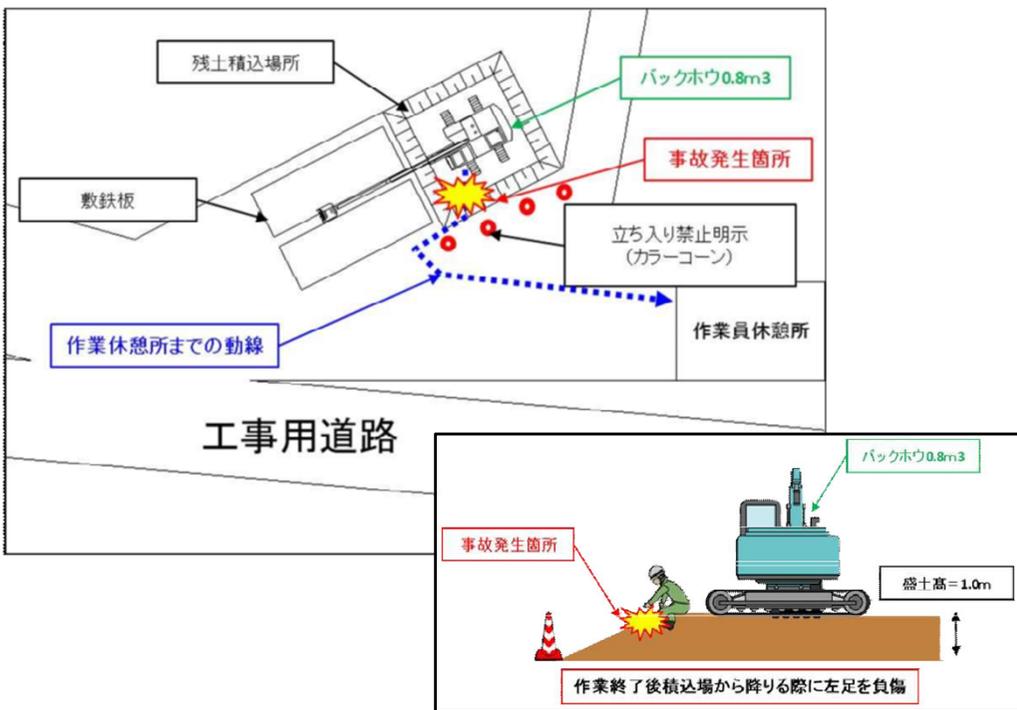
平面図

- 【事故原因】**
- 斜面を降りるための安全通路が確保されていなかった。
 - 足元をよく確認していなかったため、斜面のぬかるみに足を取られ左足をくじいた。
