中部地方整備局管内の工事事故 発生状況について

令和5年3月

中部地方整備局 企画部
技術管理課

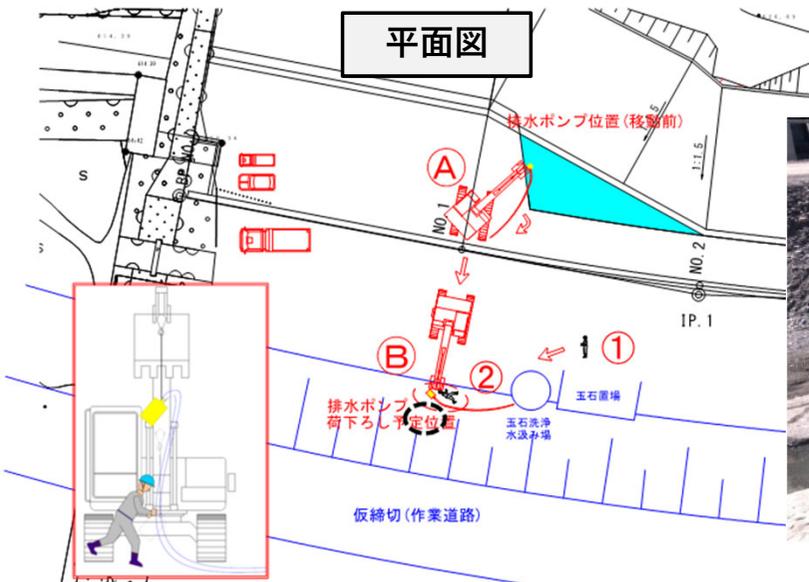
怪我は、左側頭部裂傷、倒れる際に手をついたこと、足をひねったことにより、右鎖骨骨折、右足骨折。

- 【事故原因】**
- 施工計画書や作業手順書で定めている吊り荷の下に入らないことを守らず吊り荷下での作業を行った。
 - 一次下請け2人で話し予定外の排水ポンプの撤去作業を行った。
 - 作業手順書に吊りフックの視認について記載が無く、適切な安全対策を定めていなかった。

左側頭部裂傷、右鎖骨骨折、右足骨折

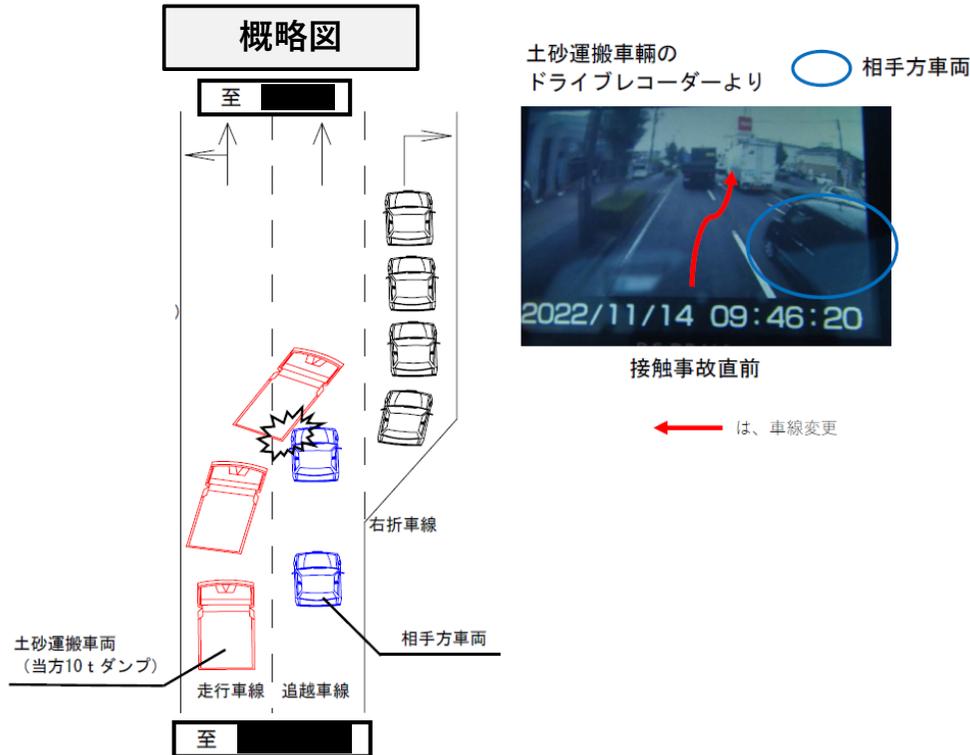
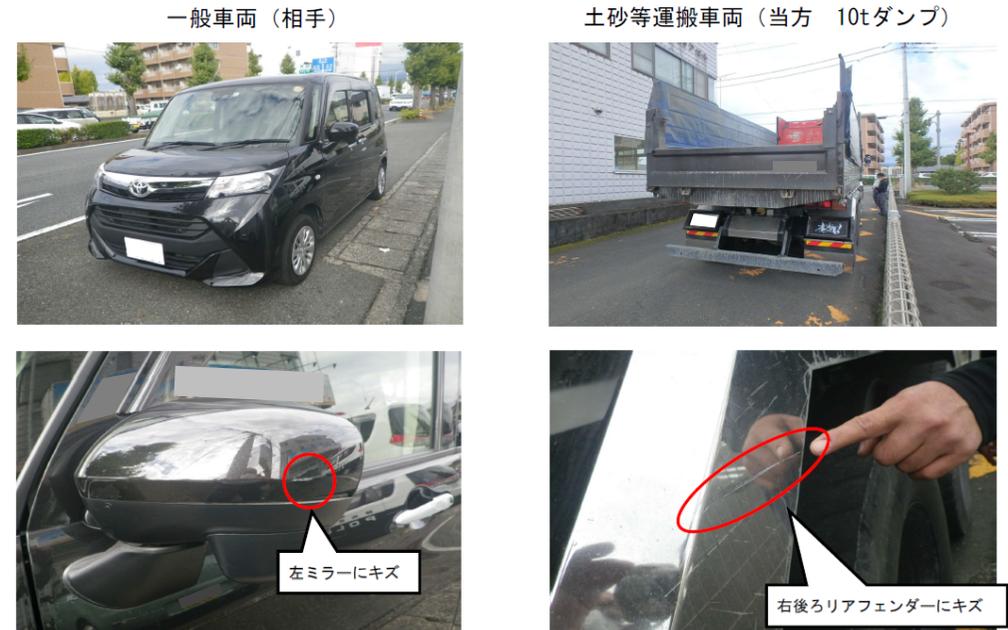
概略図

【事故原因】 運転手が、後方の車両は右折の待ちのため、停止していて動かないだろうと思い込みで車線変更した際の確認不足。

- 朝礼時に、「だろう運転」から「かもしれない運転」を実施するよう教育する。朝礼時に「交通ルールを守るぞ！一般車両を優先するぞ！かもしれない運転を徹底するぞ！」と唱和し、安全運転意識を向上させる。
- 元請による運搬車両の運行状況の見回り確認頻度を、従前は2週間に1回であったのに対し、1日1回とする。ドライブレコーダーにて運行状況の確認を1日1台抽出して行う。

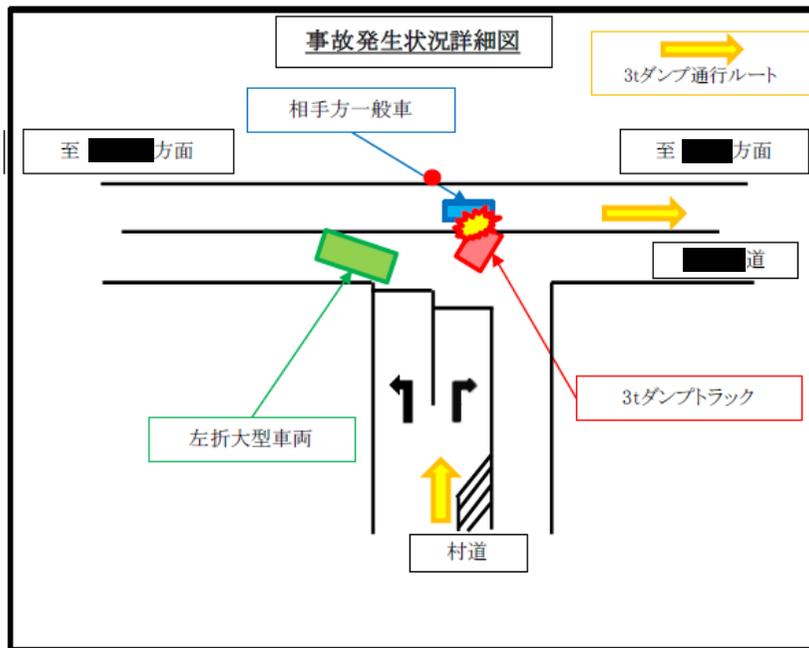
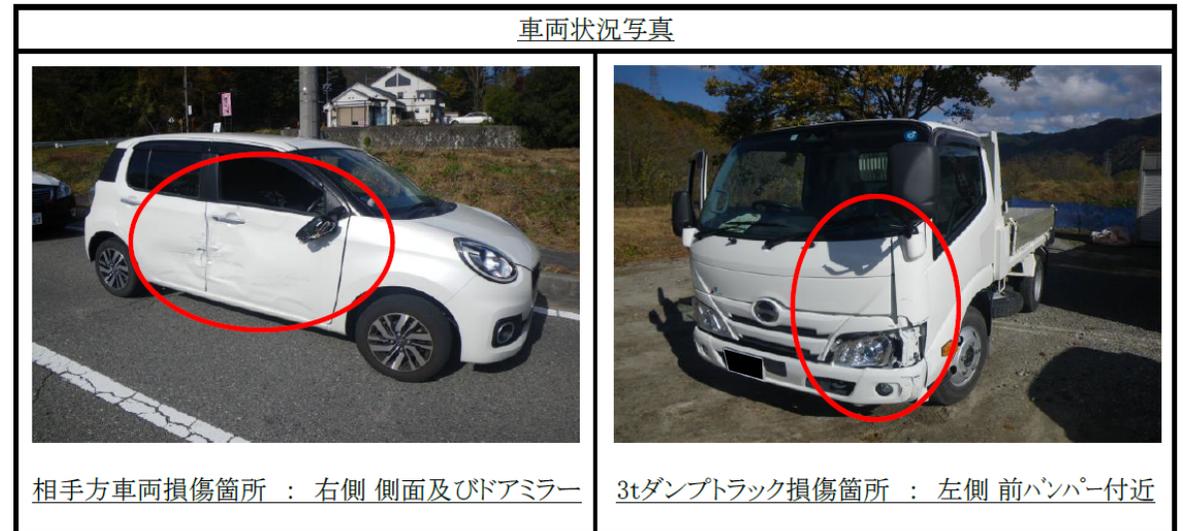
【事故の概要】 元請業者の社員が、会社より転落防止柵の基礎ブロック取り壊し後のコンクリート殻を運搬するのに必要となる3tダンプトラックを運転し現場へ移動中（運搬作業中ではない）、信号機の無いT字交差点にて右折する際に、左側に停車していた左折車両（医療用大型車）の影となり左方向の確認ができなかったにもかかわらず、左折車両が大型車のため動き出せば左方向からの直進車がいたとしても止まるだろうという思い込み車両を発進させ、相手方一般車両と交差点にて接触した。

- 【事故原因】**
- 大型車が道幅を大きく使うため、左側から通行車は来ないだろうという思い込みで車両を発進させたため。
 - T字路の交差点進入時に左側からの直進車の安全確認を怠ったため。

一般車両乗用車の右側側面及びドアミラー損傷

- 原則、信号機のある交差点と主要道路を走行するよう指示・指導を徹底する。
- 止むを得ず、一旦停止の必要のある信号機の無い交差点を通行する際は、法令順守と指差呼称による安全確認を徹底する。
- 運転手に対し、焦らせない、慌てさせない指示と、余裕を持った手配・調整を徹底する。
- 安全教育として、各現場における移動時の危険箇所を周知すると共に、通行ルートを含めた細かな指示を徹底する。
- 運転マナーの向上を図る為、会社所有のすべての工事車両にドライブレコーダーを設置する。

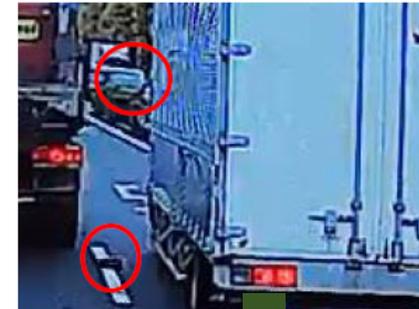
相手方車両（4tトラック）
左側サイドミラー破損

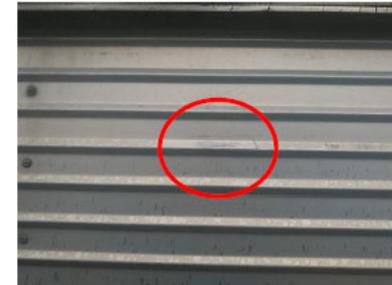
土砂運搬車両（当方10tダンプ）
荷台側面右側中央部にキズ

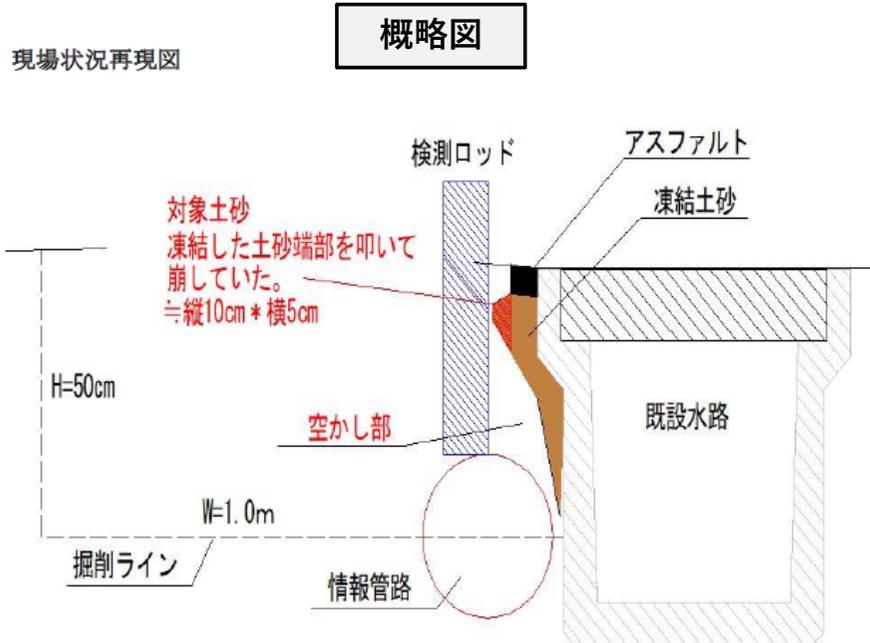
【事故の概要】 歩道内に埋設されている既設の情報管路の位置確認のため、人力による掘削を行った。写真管理のために検測ロッドを置こうとしたが、試掘穴端部の凍結した土砂が支障となり検測ロッドが直立しなかった。凍結した土砂端部をハンマーで叩いて崩していたところ、ハンマーが滑り地面をついていた右手中指にハンマー先端部が当たり負傷した。

【事故原因】 情報管路の写真管理を行うため、上部の土砂を少し落とそうと叩いて崩していたところ、ハンマーが滑り負傷したヒューマンエラー。

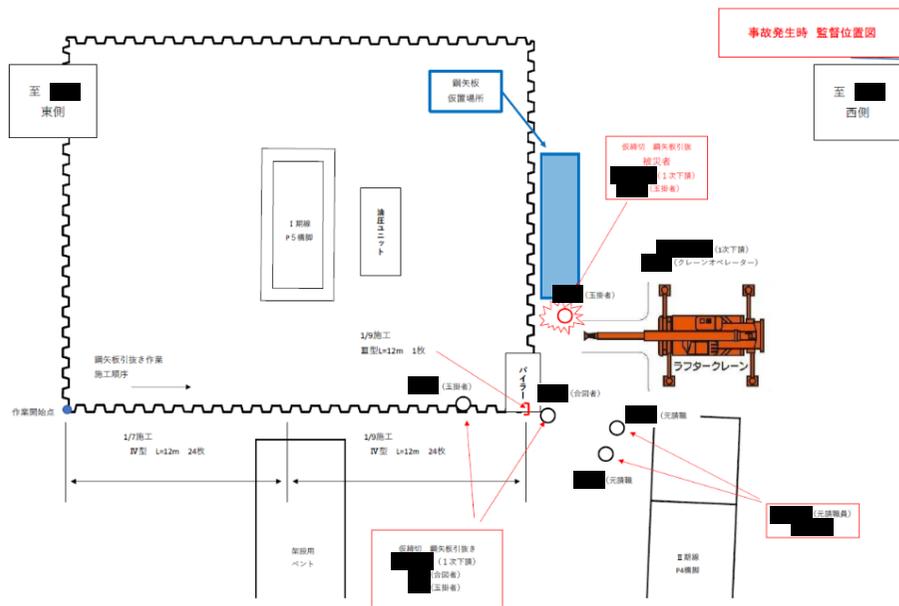
平面図

- ロープが滑りやすい玉掛方法であり、荷を吊ったときの安全を事前に確認しなかった。
- 脱落防止の措置を講じず、玉掛けで禁止されている一点吊りを計画した。
- 移動式クレーン作業中に吊り荷の直下のほか、吊り荷の移動範囲内の危険な箇所に入って作業を行った。

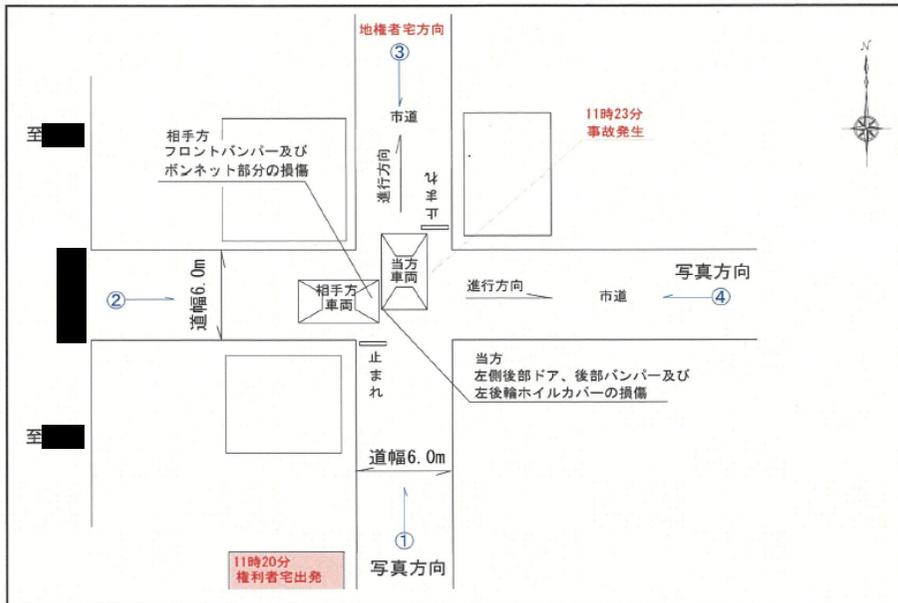
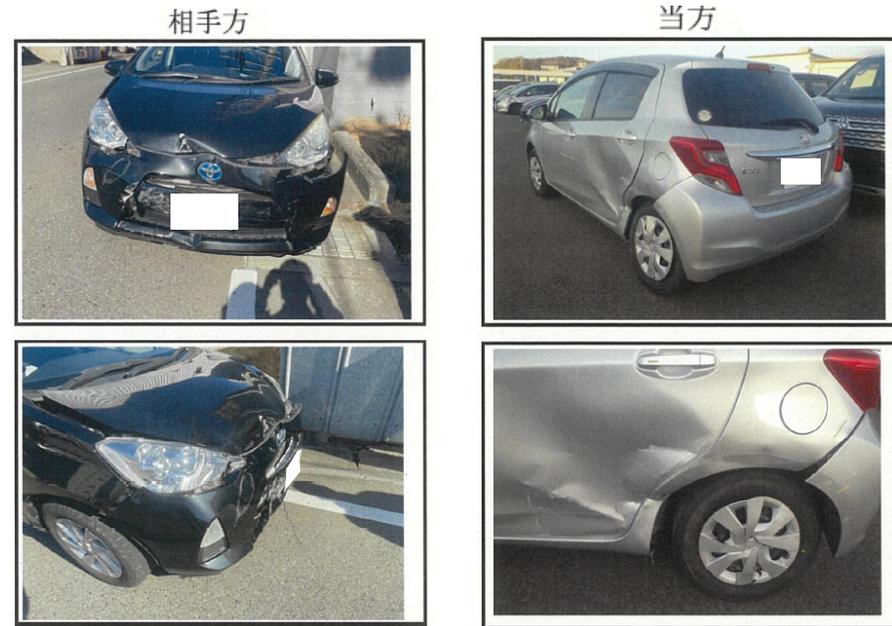
事故現場詳細図

フロントバンパー及びボンネット部分の損傷

- 事前に権利者宅への道順をたて、ルートを確認を実施する。
- 業務受注後すみやかに、現地踏査において見通しの悪い交差点などの危険箇所を把握し共有する。更に危険箇所マップを作成し、危険箇所は通らないよう指導する。
- 同乗者も一緒に安全確認を行う事を社内で徹底する。
- 時間に余裕を持って行動する。
- 運転に集中するため、目的地へのルートを事前に把握し、迷った場合には安全な場所に車を止め、ルート再確認後に運転を再開する。

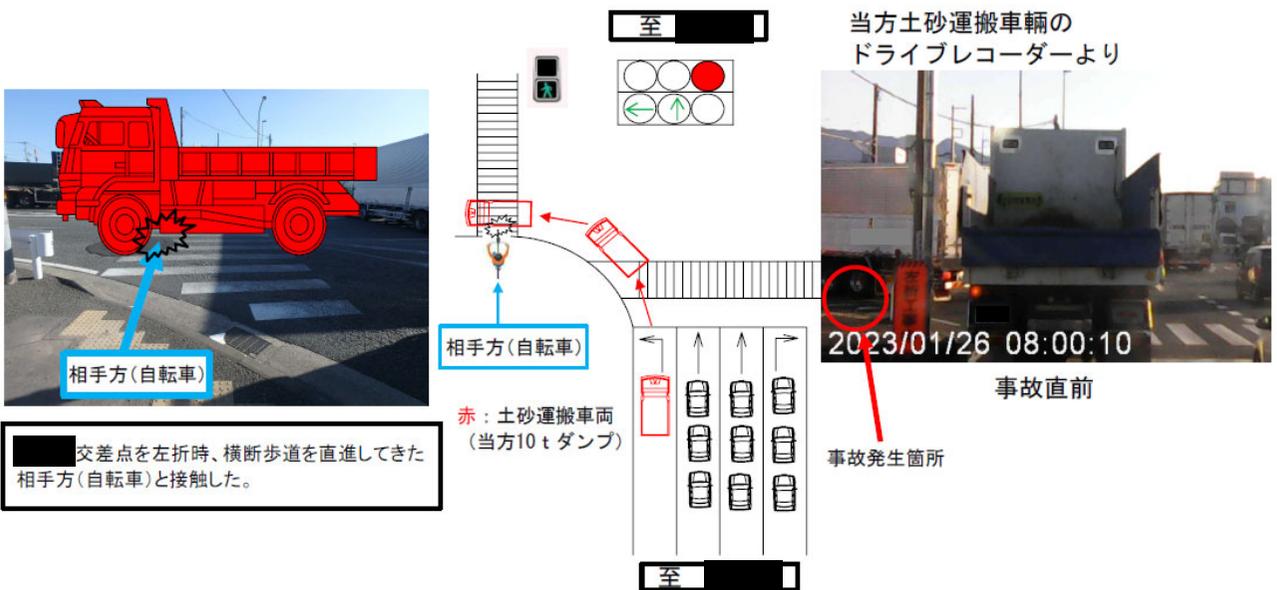
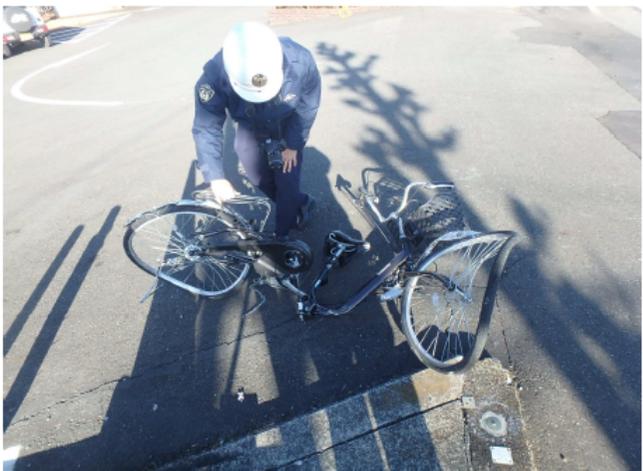
※事故後に工事車両を安全な場所に移動させる際に引きずって大破させてしまった。

自転車破損
右足首付近数ヶ所骨にひび（全治2ヶ月）

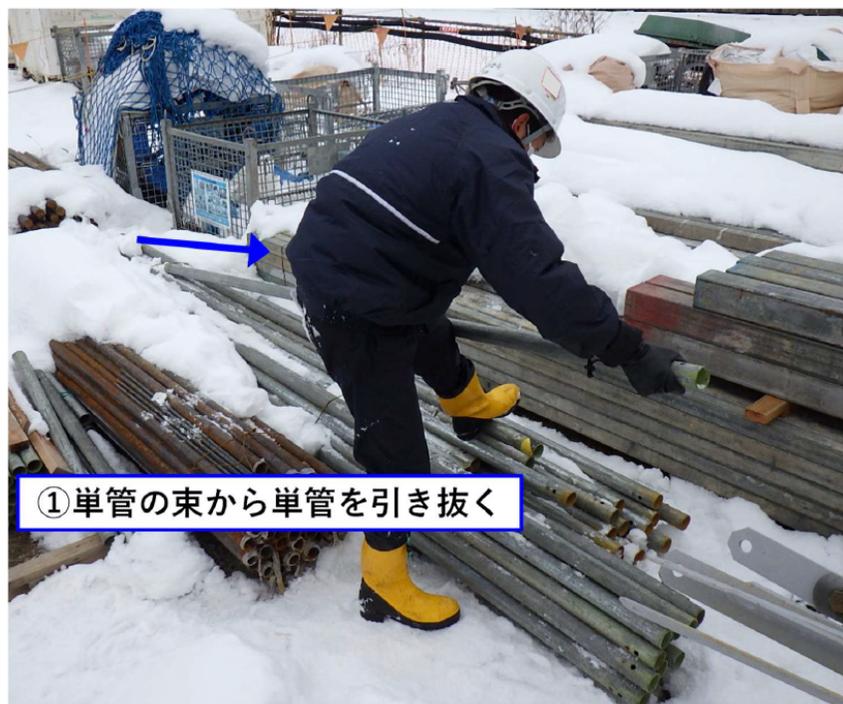
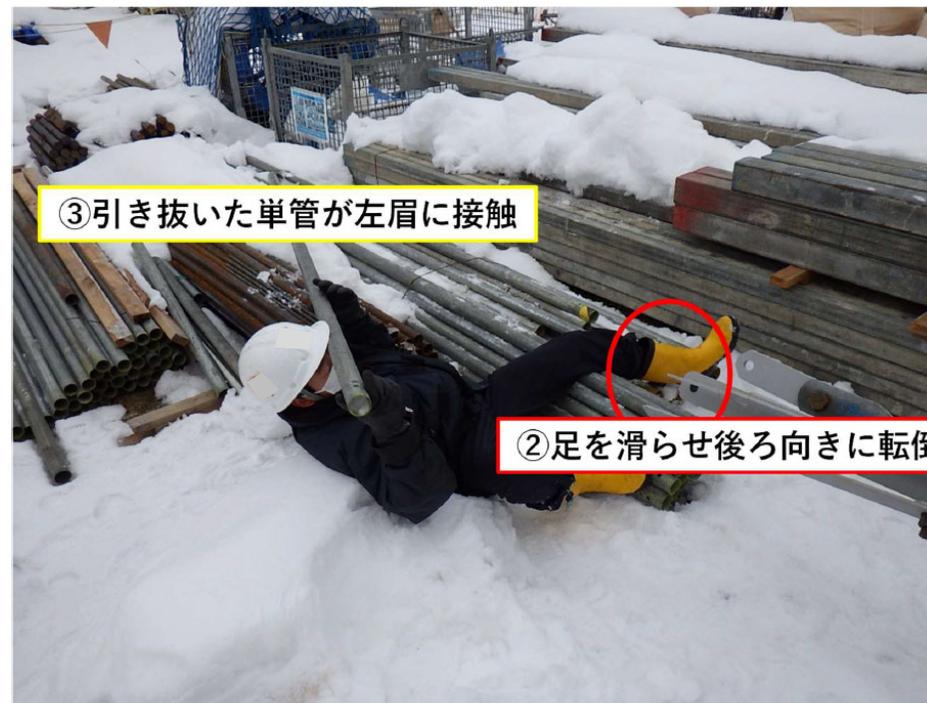
・後日検証した事故発生状況

- 作業前には、使用する作業ヤード及び資機材の上に積もった雪や氷は、機械または人力で確実に取り除く。
- 雪が積もった状態の資材の上に足をかけない。
- 滑る危険性を繰り返し教育し、滑る可能性を前提に作業することを認識させる。

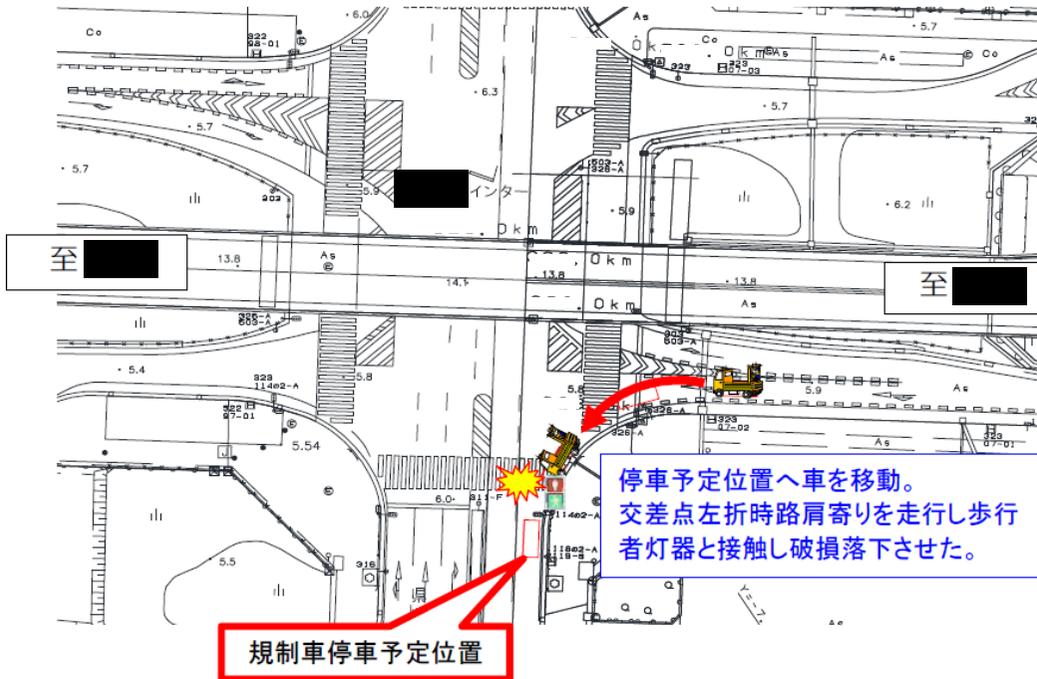
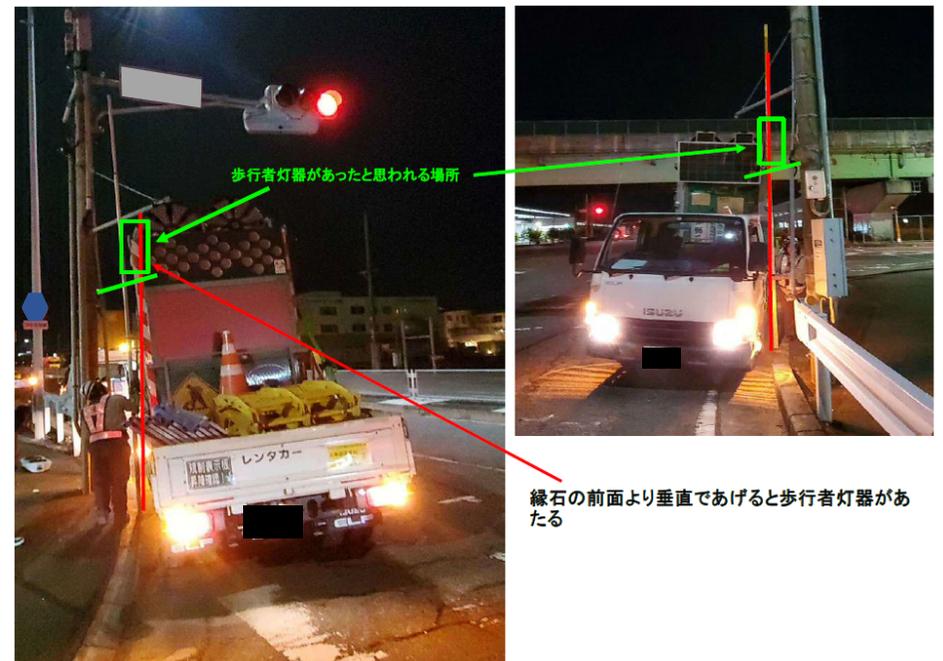
・交差点詳細図

【事故の概要】 予告看板を国道本線に設置するにあたり、当該看板を運搬する規制車にて上り線オフランプを降り、県道の路肩に停車して徒歩にて当該看板を設置する予定であったが、県道への交差点左折時に路肩寄りを走行した際に、規制車に積載していた電光掲示板ソーラーパネルが歩行者灯器に接触し、歩行者灯器が損傷落下した。

【事故原因】 規制車が左折して、県道の路肩に寄せて停車しようとした計画が悪く、注意を払った運転が出来なかったため。

歩行者灯器 破損
（復旧時間：約4時間30分）

- 免許の有無を聞くと同時に、2トン車両以上の運転の経験年数や運転技術する自信等を確認する。
- 例え作業が遅れていようとも、安全に作業するよう適宜職員による作業員への声掛けを行う。
- 規制車の運転席から見やすい位置に車両の高さ、幅、長さを明記するとともに架空線注意、架台を上げたままの運転禁止の明示をする。
- 看板設置は軽トラック等の小回りの効く車で行う。

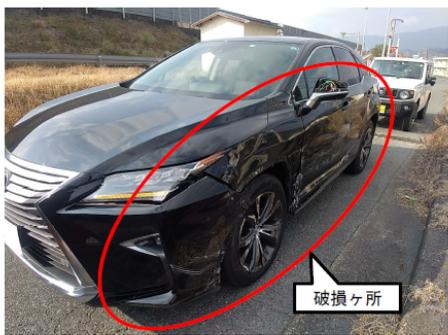
衝突事故直前

土砂搬出車輛（当方10tダンプ）が
走行車線から追越車線へはみ出し、
相手方車両と衝突した。

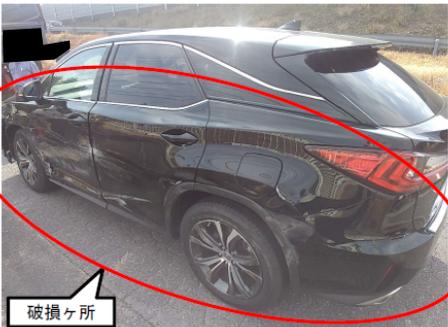
破損ヶ所

左側破損

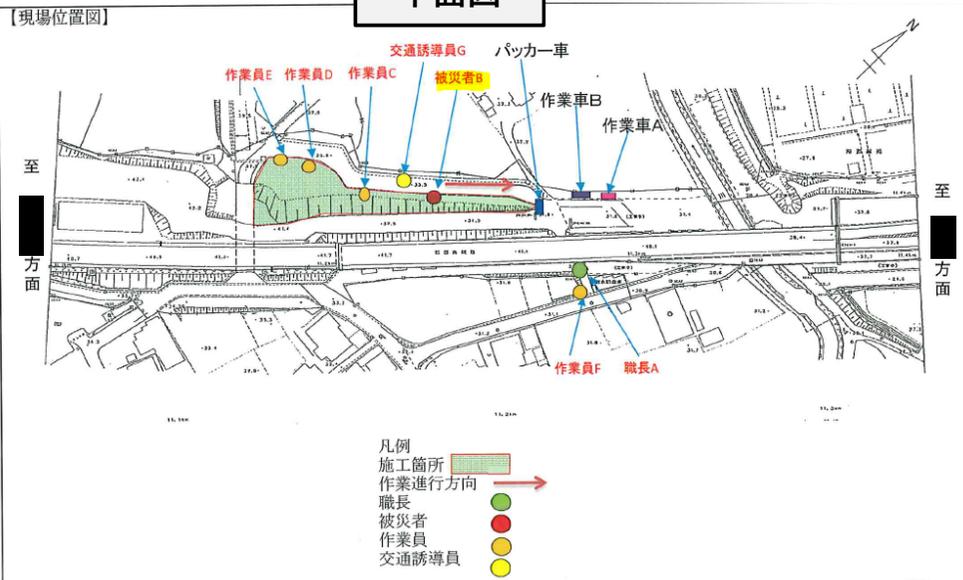
平面図

- 作業手順書では、バリカン式刈払い機を使用することとしていたが、現地の繁茂状況から作業員個人の判断で、作業性を考慮し軽量機械である剪定機を使用したため。
(予備として使える様に、被災者が、剪定機を車に積み込み現場に行った。)
(剪定機は平地で使用する機械であり、足元が悪い法面作業には適さない)
- 作業開始前の現地確認において、危険度マップに記載のある滑りやすい場所である防草シートを一次下請け作業班全員が十分に確認しなかったため。

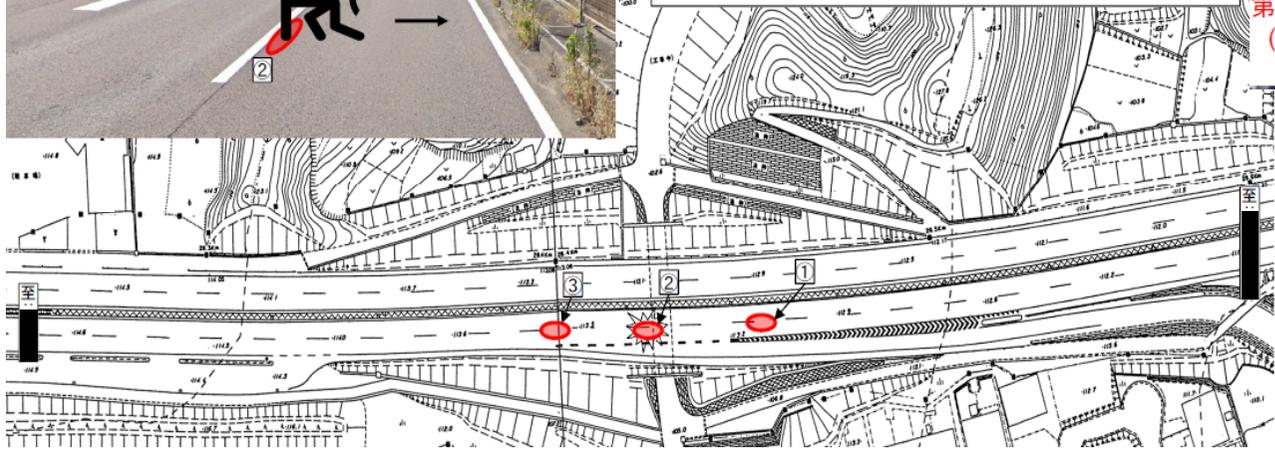
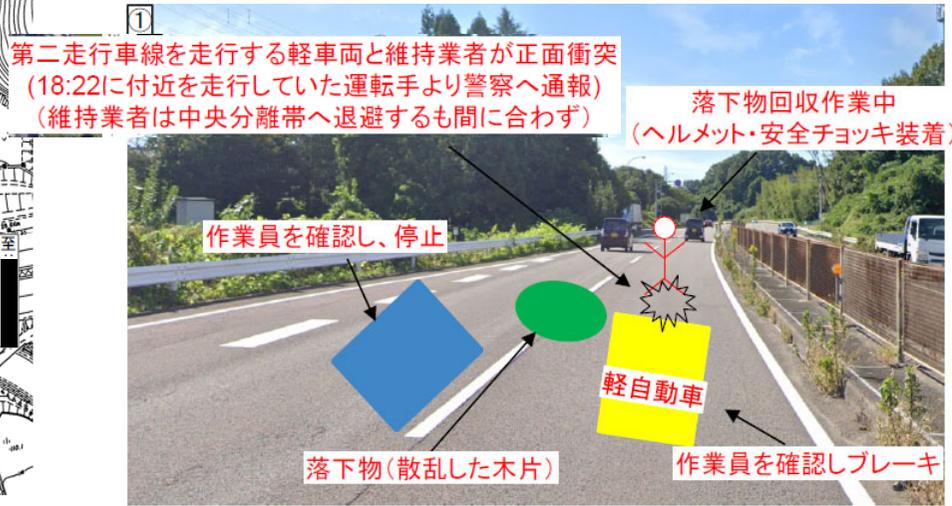
■作業の状況
・散乱した木片を拾い、中央分離帯側に都度、置きに行く。
場所①での回収が完了し、場所②へ移動。
・場所②において、路肩側を向きながら作業。
・走行車両に気づき、右回りで中央分離帯へ戻る際に轢われた。

■作業員のコメント
・落下物は5m程度の延長で、計3箇所で散乱。
・少しでも早くと言う責任感から、回収作業に没頭し過ぎ車両に気付くのが遅れた。

- 緊急作業（落下物回収、動物死骸処理）について、工期開始時の安全訓練のみならず、毎月の安全訓練等においても、事故事例等の反復教育により、危険な場所で作業をしている事を常に意識させ、繰り返し安全教育を実施することで、安全管理の意思統一及び安全意識の向上を図る。
- 作業手順書を作成し、全ての作業員に徹底させる。
- 自発光式LED チョッキを着用するとともに、ヘルメットへ頭部サーチライトを取り付ける。

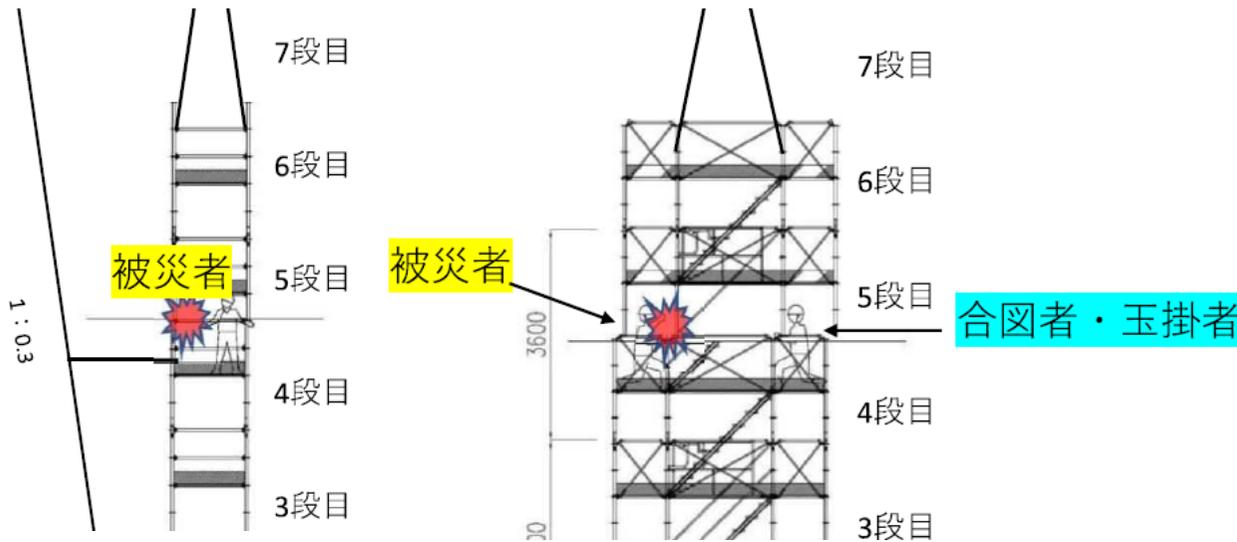
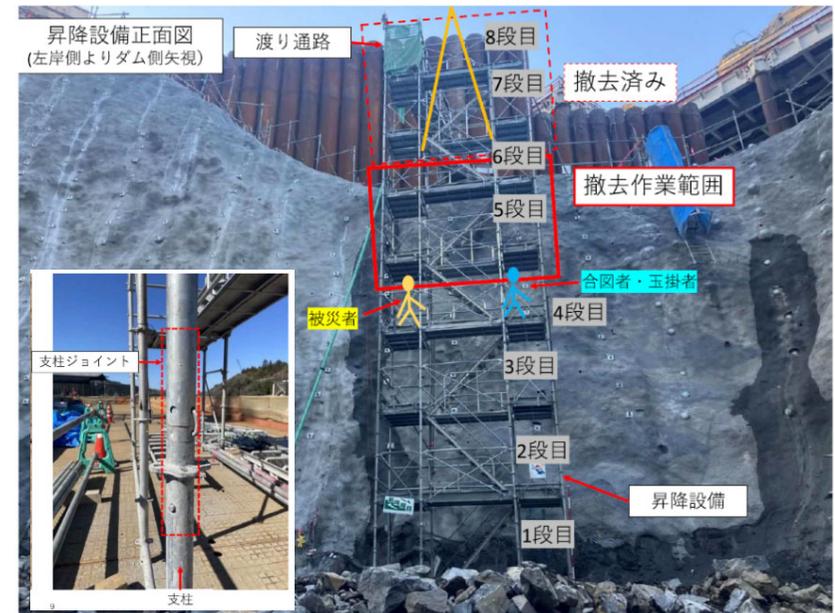
概要図

【事故原因】 合図者が吊荷の状態をよく確認せずクレーンオペに巻き下げ合図を行った。また、合図者が次の作業情報を被災者に伝えないまま作業を進めた。

- 片荷が確認された場合は作業を一旦中断し、吊荷状況確認後にクレーンオペに操作指示を出すことを作業手順書に追記し周知徹底する。
- クレーンオペから合図者や作業員が目視できない環境での作業においては、同時通話が可能な無線機を使用して作業内容を明確に伝え、復唱させることで石の疎通を図る。

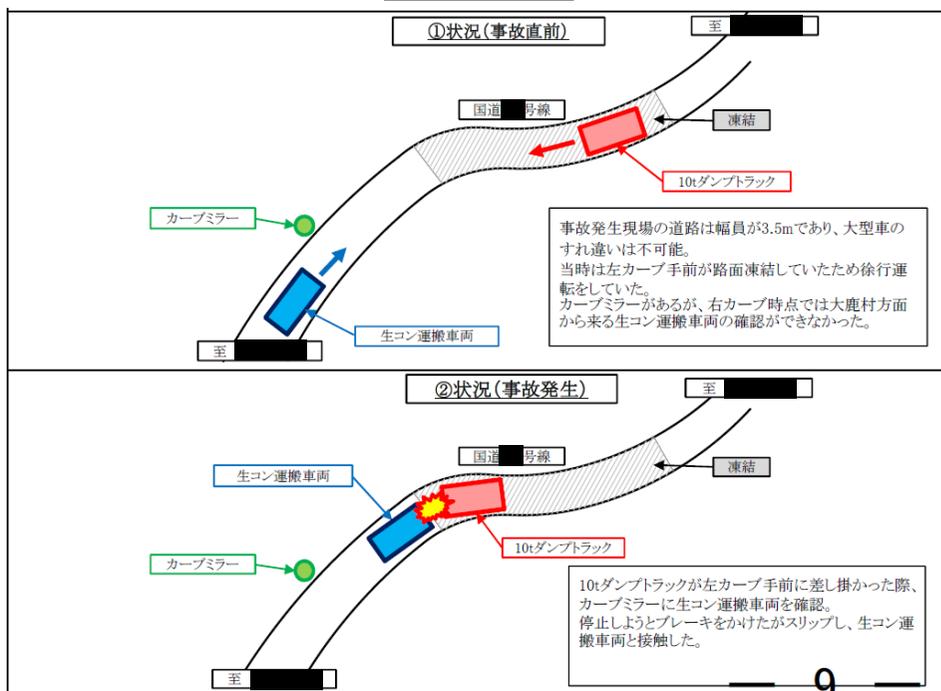
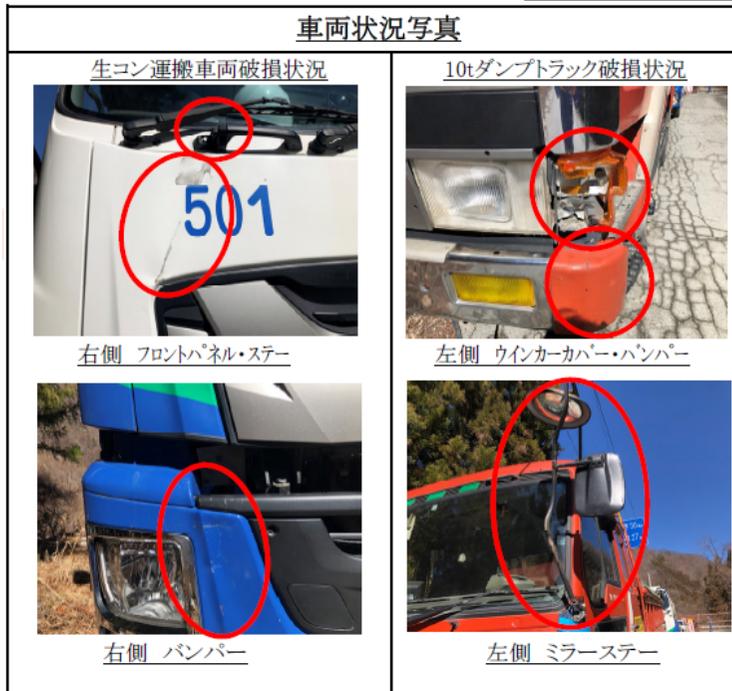
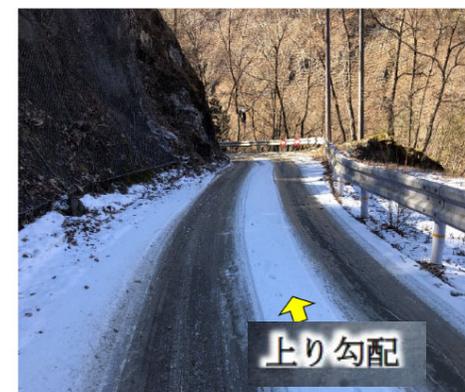
概要図

【事故原因】 対向車を確認して一旦停止しようとしたものの路面が凍結していた影響により、スリップして停止できなかったため。

- ・10tダンプトラック：
（左側）前バンパー付近 損傷、前ウインカー付近ウインカーカバー損傷、前ミラー取付け支柱付近 損傷
- ・生コン運搬車：
（右側）前バンパー付近 損傷、フロントパネル 損傷、フロントパネルグリップ 損傷 61
