# 中部地方整備局管内の工事事故 発生状況について

令和6年3月31日速報

中部地方整備局 企画部  
技術管理課

# 令和5年度中部地整発注工事・業務の事故の整理及び原因

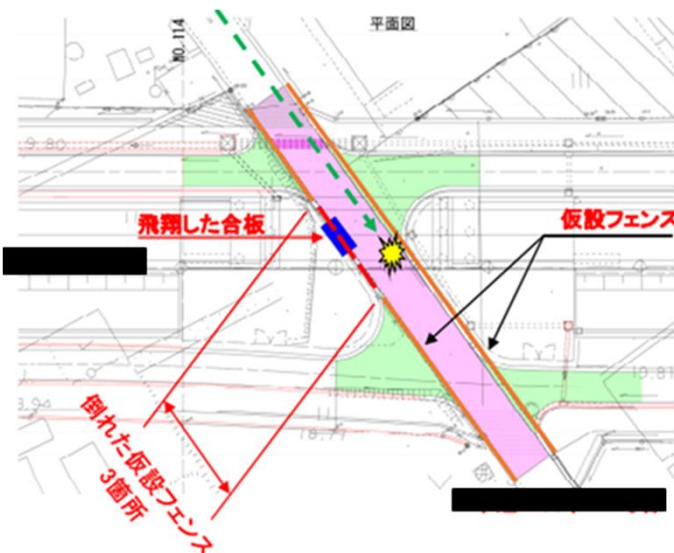
**【事故の概要】** 市道部の側溝を据付後、現道との境界を区分し誘導するため設置していた仮設フェンスが突風により倒れ、仮設フェンスの敷板として設置していた合板が飛翔し、市道を走行中の一般車両のフロントガラスに当たり損傷した。事故当日は休工であった。

- 【事故原因】**
- 週末の強風に備え、仮設フェンス等の固定を強固にしていたが、想定外の突風が吹き、仮設フェンスが転倒したことから、仮設フェンスの転倒防止のための固定が不十分であった。
  - 側溝開口部の養生として合板を使用していたが、その上に転倒防止対策をした仮設フェンスを設置したため、合板の飛翔防止対策がなされていなかった。

一般車両のフロントガラスの損傷

- 安全巡視パトロールを午前午後各1回に加え、新たに昼頃の1回を増やす。また、事前に強風注意報発令や台風の接近等の予報を得た場合は直ちに点検を行い、追加固定が必要と認められた場合は補強する。
- 風の抵抗を軽減するため金網フェンスを使用し、単管・クランプ等で両端2箇所を強固に固定し、重りを1箇所増やし3箇所に設置する。
- 日々の開閉箇所及び移動箇所については、単管バリケードとチューブライトを設置し風の抵抗を少なくし、重りを1箇所増やし3箇所に設置する。
- 開口部の養生として合板を使用する場合は、土のうを2箇所に設置し飛翔防止を図る。

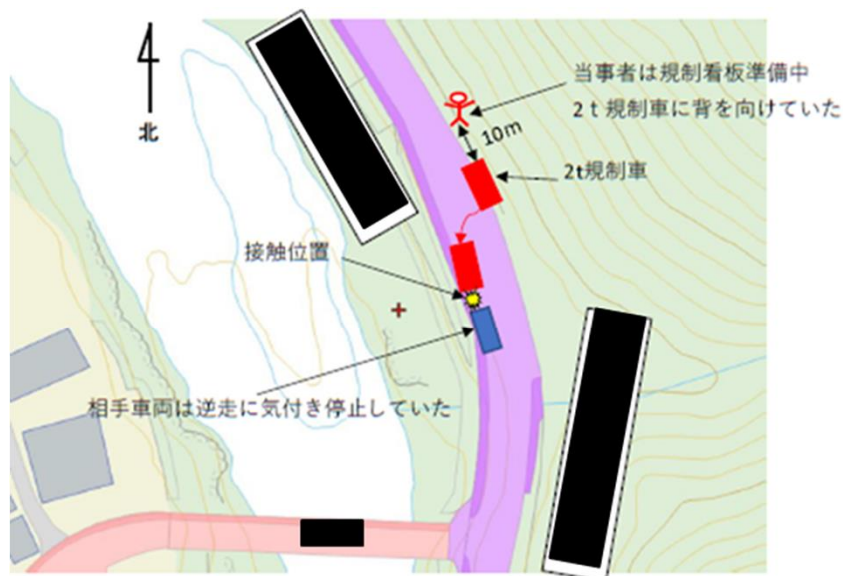
**【事故の概要】** 作業員が車線規制を行うため、上り車線の路肩に規制車を停止させ、看板を設置（一人作業）している時に停車中の規制車が動きだし、下り車線の路側ガードパイプに接触したが、その後も規制車は止まらず、ガードパイプと平行に下り車線を逆走し続けた。

**【事故原因】** 作業が運転していた当事者一人であり、かつ次の設置箇所への移動もあることから、気持ちの焦りから、規制車から降りて離れたにもかかわらず、安全行動をしなかった。  
また、一人作業であったため規制車が動き始めたことに気づくことが遅れた。

一般車両のバンパーに擦り傷

- 車両から降車して離れる際は、「路肩側へのハンドル切り」「輪留めの設置」「エンジンを停止し鍵を抜き」「サイドブレーキの確認を必ず行う」とともに、目視確認出来る位置にチェックリストを表示し、運転手及び同乗者の2名でチェックリスト項目について、指差し呼称を2名で行いチェックする。
- 上記再発防止対策について、施工再開前の安全教育及び毎月の安全教育時、今後の新規入場者の教育時、日々のKY活動時において周知徹底する。

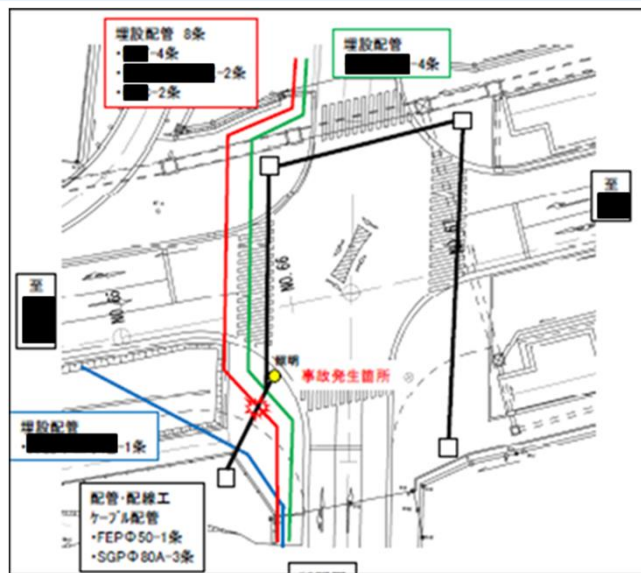
【事故の概要】 ○○交差点において、配管・配線工のケーブル配管を埋設するため掘削を行っていたところ、バックホウにより地下埋設物の防護管（P V  $\phi$  75）1条を損傷した。

- 【事故原因】
- 監理技術者（埋設物責任者）は、占用業者からの提供資料により、埋設位置、埋設深さを確認していたが、埋設深さをH = 2.5 mと思い込んだことにより、下請作業員に誤った情報を伝えた。
  - 当日の埋設物管理者との立会前には埋設物の近接部分の掘削作業を始めていた。
  - 一次下請作業員は、掘削中に埋設テープを確認したが、埋設深さを2.5 mと聞いていたので埋設テープ付近の手掘り確認を行わず、作業を止めることなく継続してしまった。

防護管（P V  $\phi$  75）損傷：1条  
（通信障害なし）

- 監理技術者（埋設物責任者）が埋設位置の明示マーキングを行う。また、作業前日迄に下請作業員と明示マーキング箇所の確認を行い、作業当日には下請作業員全員に埋設位置の周知を行う。
- 埋設物の近接作業の時は、人力での試掘作業を徹底する。
- 作業内容が現場に合わない場合は、作業を一旦中断し、監理技術者と下請作業員の間で作業内容の見直しを行い、作業員全員に周知後、作業を再開する。
- 埋設テープが出てきた場合は、作業を止め監理技術者の確認の元、手掘りにて慎重に掘削し、管の位置・深さの確認を行う。
- 元請職員は、作業前、作業中に、地下埋設物損傷事故防止対策チェックリストに基づき確認を行う。

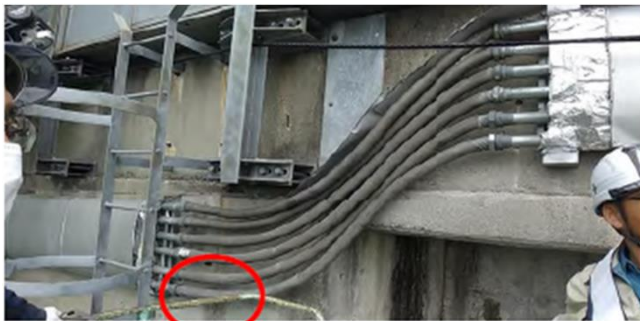
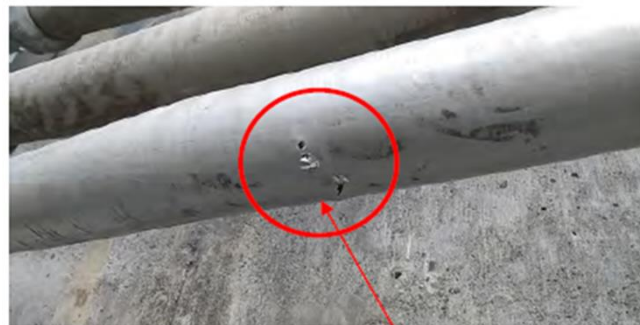
損傷箇所

【事故の概要】 道路橋の情報管路の耐火防護を復旧作業において、リベットを打ち込むためドリル削穴を行ったときに事故が発生した。作業箇所は、標準部（直線）と異なり、情報管路が屈曲部のため、管路位置の推測がつきにくい状況であった。また、耐火防護材を巻き付けると既設管路が不可視となり、ドリル削孔は作業員の目測で実施していたことから、誤って情報管路を損傷させた。

- 【事故原因】
- ステンレス板接合作業時において、既設情報管路の直上で削孔をした。
  - 削孔時に既設管が不可視となるが、既設管の損傷を防ぐ方策をとっていなかった。
  - 情報管路（プリカチューブ）の厚さや強度を過信していた。

占用ケーブル1条（100回線 約5時間の通信障害）

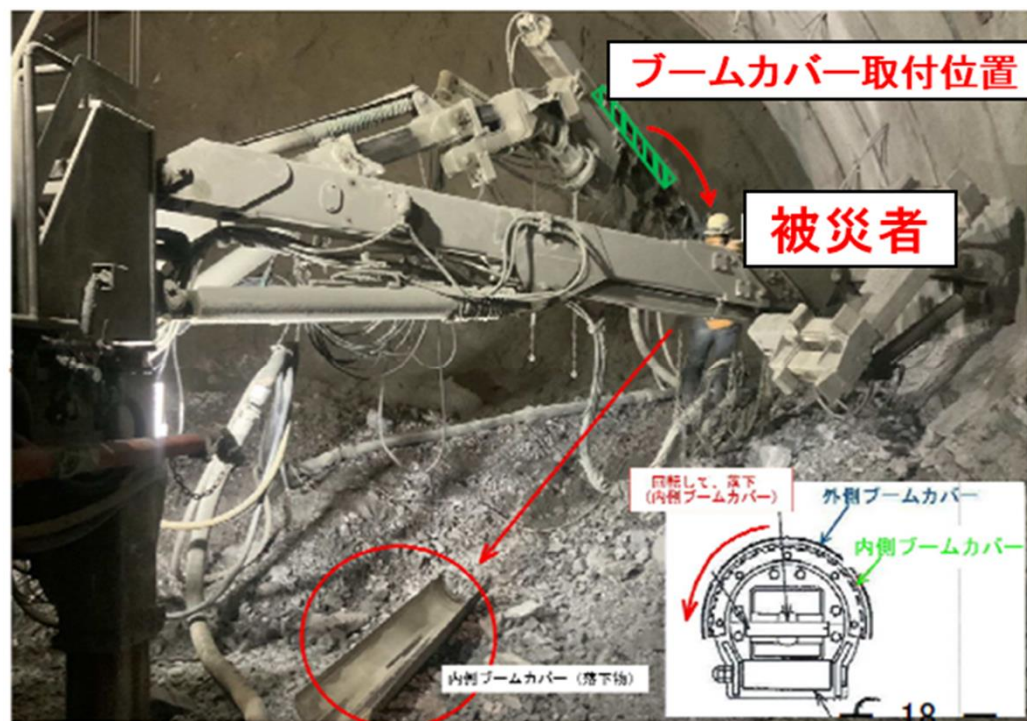
事故の状況

被災者は、鋼製支保工右脚部の根足部分に2次吹付けコンクリートを施工するために上半盤の右側側壁部で吹付け機を操作していた。吹付け機のアームを移動した際に、吹付けコンクリートのリバウンドがブームに付着するのを防止するために設置している内側ブームカバーが外れ、被災者の頭部に当たった。

○ 固定ボルトが金属疲労により一部脱落し、その後も使い続けたことで残存ボルトが破断してカバーが外れた。

後頭部打撲、後頸部筋挫傷、頸椎症  
（全治1週間）

- 作業開始前点検において、吹付け機の内外両方のブームカバーの外観点検、ブーム伸縮における異音確認及び内外ブームカバーのクリアランス（間隔）確認を点検項目として追加する。
- 万が一、ブームカバーが外れた場合でも落下しないよう、落下防止対策を講じる。

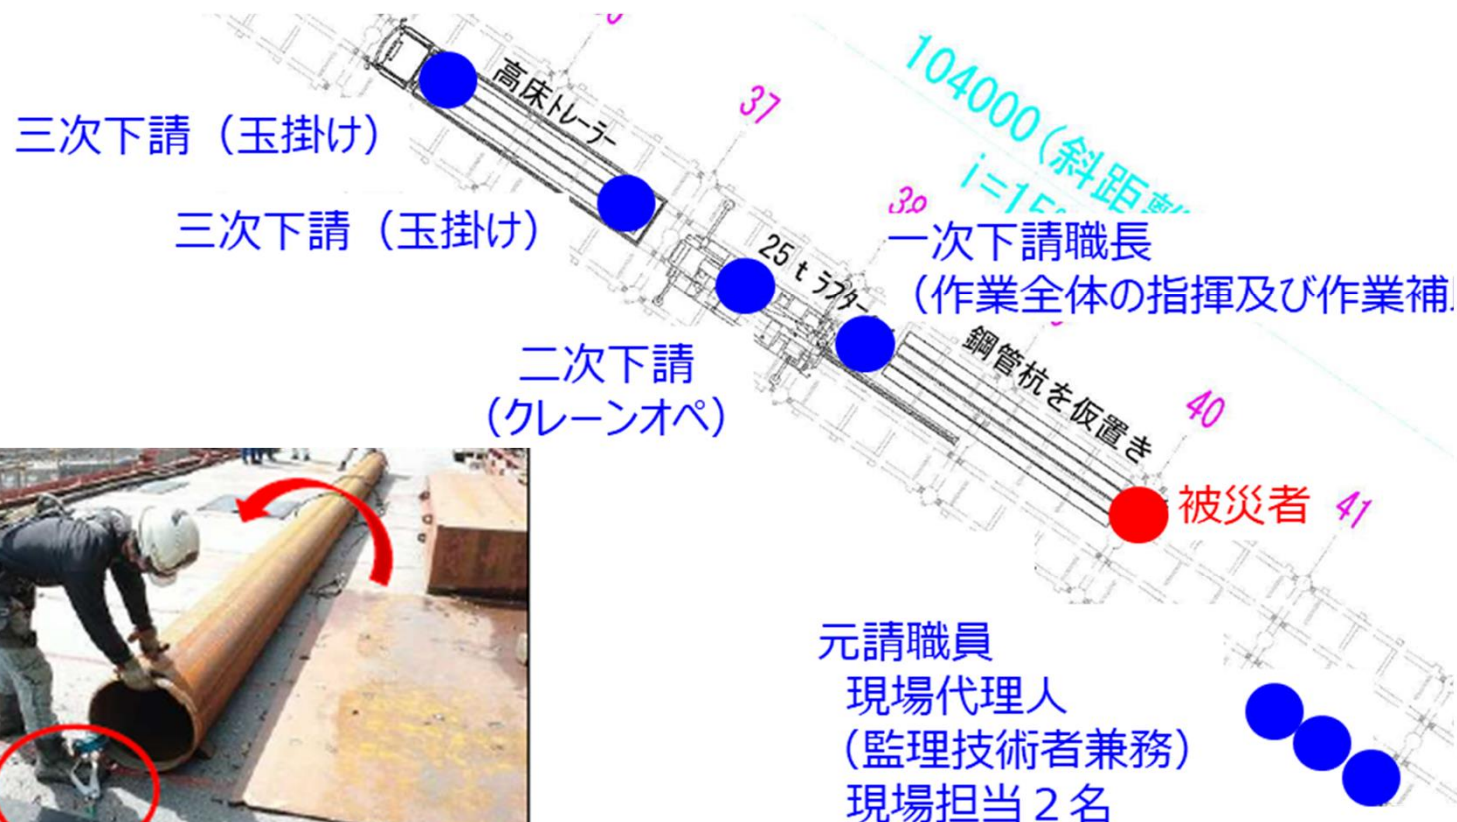
【事故の概要】 法面防災工事における仮栈橋の施工中、鋼管杭を降ろした後、次の作業のために回転させようと手前に転がした際、鋼管杭に設置した吊具のクランプ(大きさ約150×200程度)が右足甲に接触し負傷した。

【事故原因】 ○ 次工程があることに焦り右足の位置を確認せずクランプを設置したまま鋼管杭を手前に回転させてしまった。

右足部（指の付根）挫傷  
全治4週間

○ 鋼管杭を回転させる場合はクランプを掛け直し、クレーンで吊上げ回転させる。

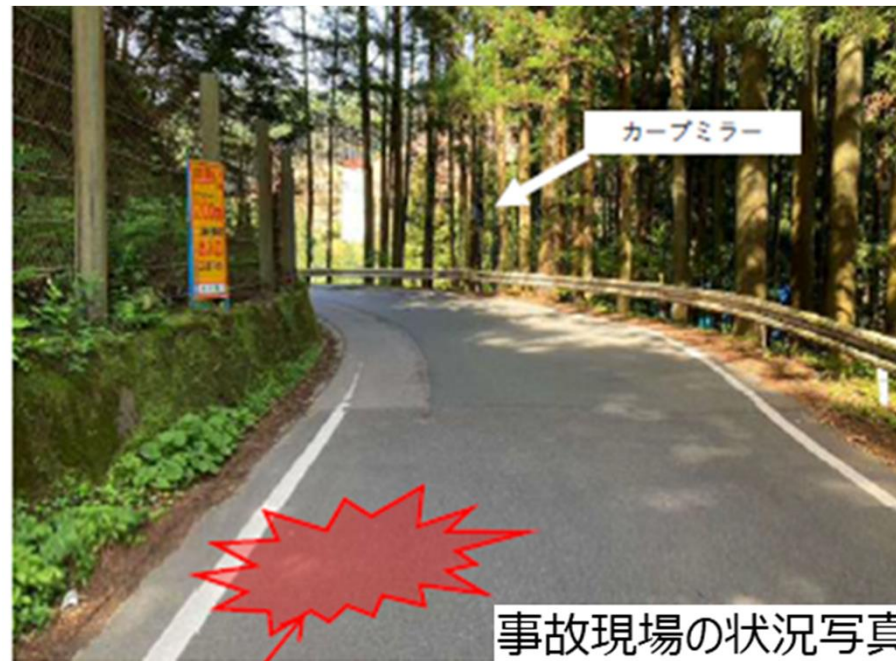
事故現場の状況写真

【事故の概要】 10 t ダンプトラックにて土砂運搬中に対向車が来たため一旦停止したが、すれ違いができないと判断して後退した際に、後続の車両に接触した。

- ・前方のカーブミラーにて対向車の有無を確認していなかった。
- ・バックモニター搭載車であったのにモニター未確認かつ目視での確認も怠った。
- ・対向車に気づき停車した場所が車線中央よりであったため、少しバックすればすれ違いできると思った。
- ・走行中においてもルームミラー等で後続車がいることを認識していなかった。

軽トラック  
フロントキャビン及びガラスの破

- 『ハザードマップ』を作成して入場者全員に配布、朝礼時に繰り返し指導する。
- 注意喚起シール『ダンプトラック後退時の作業手順』を運転席のシフトレバー付近に貼る。
- 『新規入場者教育資料』に下記の内容を追加し、全ての入場者に教育する。
  - ・ 後退時はハザードランプを点灯し、バックモニター（ルームミラー）、サイドミラーにて後続車、歩行者等がないことを確認してから後退すること。
  - ・ 走行中は後続車の有無を確認すること。
- 『誓約書』に「大型ダンプトラックはバックモニターを搭載すること」の内容を追加徹底する。

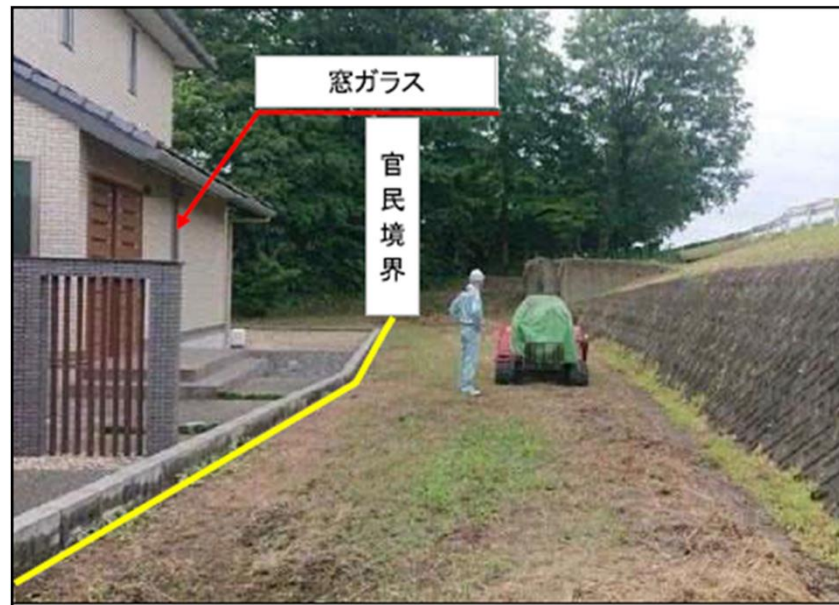
事故現場の状況写真

**【事故の概要】** 河川堤防の除草作業において、被害者宅に隣接する箇所の除草をハンドガイド式除草機械で行い、窓ガラスを損傷させた。現場代理人は、担当技術者に当該箇所の監視を指示して立ち去ったが、担当技術者は監視業務以外にゴミ撤去作業も行っていた。また、作業員は、一人でハンドガイド式除草機の操作を行っており、飛石防護ネットはしていなかった。

- 【事故原因】**
- ・元請と下請とで施工方法の確認、共有ができていなかった。
  - ・作業員が単独で作業を行い、民家に近接していたにもかかわらず飛び石防護ネットを使用していなかった。
  - ・現場代理人や監理技術者が、指導不足や経験不足の見張員を配置してしまった。
  - ・現場の危険箇所、事故が起こる可能性がある場所が、事前に元請と下請間で共有できていなかった。

- 前日の打合せ、当日のKY時に1日の施工範囲、施工方法を明確にして下請けに指示する。
- 現場代理人又は、監理技術者が適切な機械での作業体制となっているか、飛散防止対策が取られているか確認するまで作業させない。
- 現場再開前に外部講師を招いて、見張員及び作業員に不安全行動について社内教育を実施する。
- 危険箇所や事故発生の可能性が大きい場所等のわかる資料を現場再開前に作成し、下請けにも共有する。その資料を用いてKY時に下請に指導する。

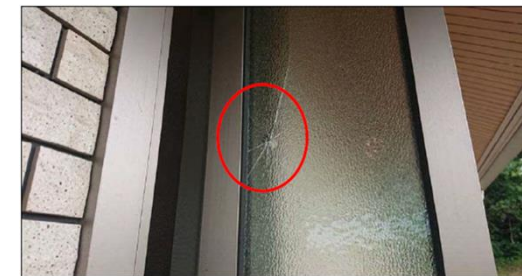
損傷状況写真

家屋の窓ガラスの破損（縦30cm程度のひび割れ）

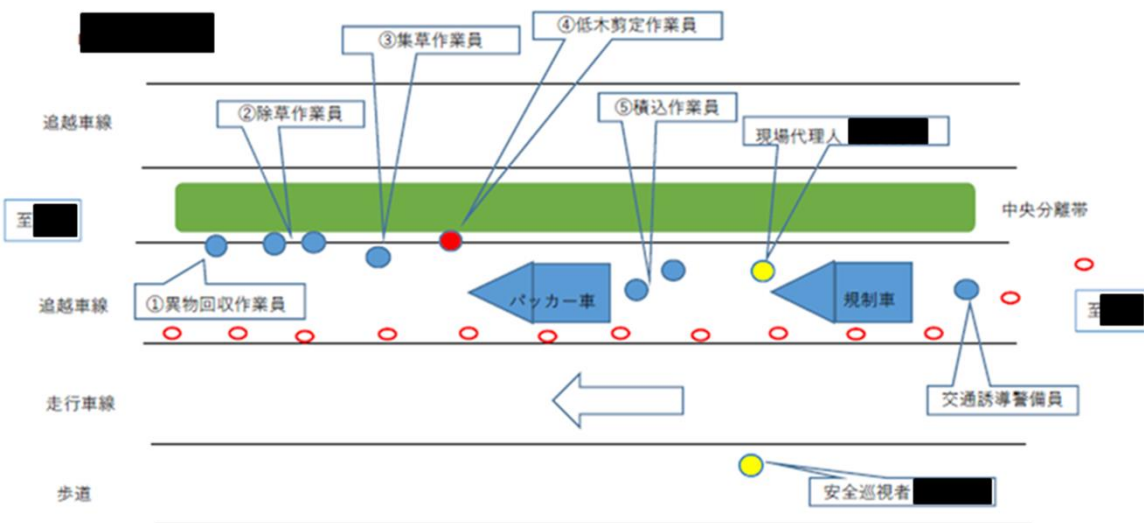
事故発生の配置図

剪定に先立ち除草作業を行っており、足下の斜面上（高さ0.6m、幅1.5m）に刈草が十分除去されない中で、低木剪定作業を行っていた。作業員が、作業位置を変える際、刈草により足を滑らせ倒れ、咄嗟に左手を地面についたところ、両手で持っていた小型機械（トリマー）が右手だけで保持できず、刃が自分の右腕付近に当たり負傷したものである。

【事故原因】 ○ 剪定に先立ち除草作業を先行して行っており、そこは高さが1mに満たないとはいえ法面になっていたため、刈草に足を滑らせたことが原因である。

右肩挫傷  
（全治2週間）

- 除草後に剪定作業を行う際は、足下の刈草の除去を徹底し、刈草の上に乗らないで作業できるよう作業スペースを確保した上で、剪定作業を行う。
- 法面で小型機械（トリマー・草刈り機等刃物を使用する機械）使用者は、スパイク足袋や脱着式のすべり止め等を使用する。

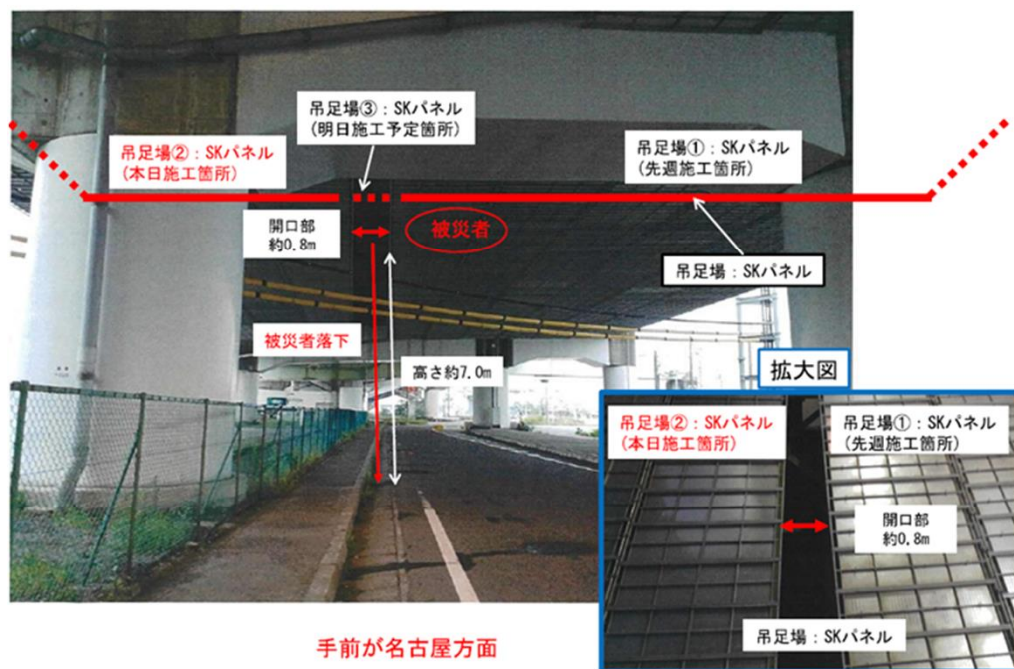
事故現場の状況写真（イメージ）

【事故の概要】 橋梁補修工事において吊足場の先に施工した南側の残作業が完了し、後片付けのため北側に移ろうとした際に主桁下フランジに頭部をぶつけ体勢を崩して誤って足場の開口部から墜落負傷した。

- 【事故原因】
- 高所作業車を使用せず吊足場開口部を跨いで渡ろうとした。
  - 吊足場開口部において墜落制止用器具を使用しなかった

- 吊足場開口部間を渡る際は必ず高所作業車を使用し、デッキ及び端部の親綱に作業員から見える位置に注意喚起の表示を取り付ける。
- 作業床の組立解体作業時における端部からの墜落を防止する為、端部に親綱を設置すると共に作業員から見える位置に視認性の良い蛍光テープ、立入禁止の表示を取り付ける。また、墜落制止用器具を確実に使用する。

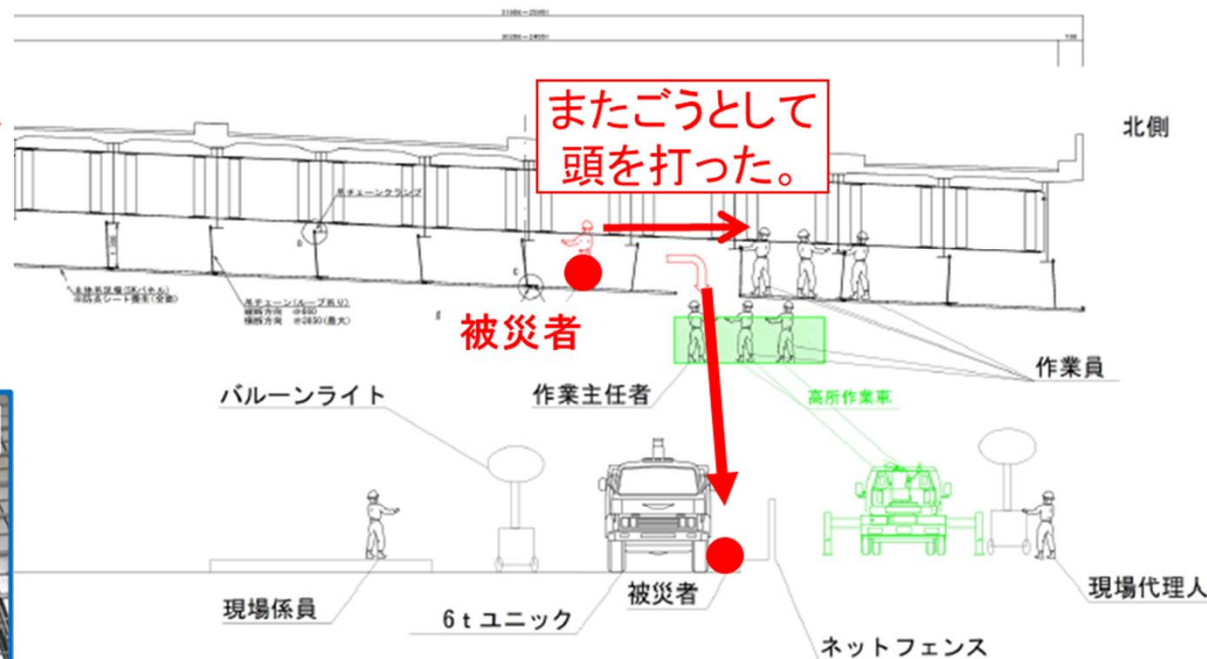
事故発生時の現場状況

右大腿骨骨折、胸骨骨折、  
左顔面骨折、ろっ骨骨折  
(全治3か月)

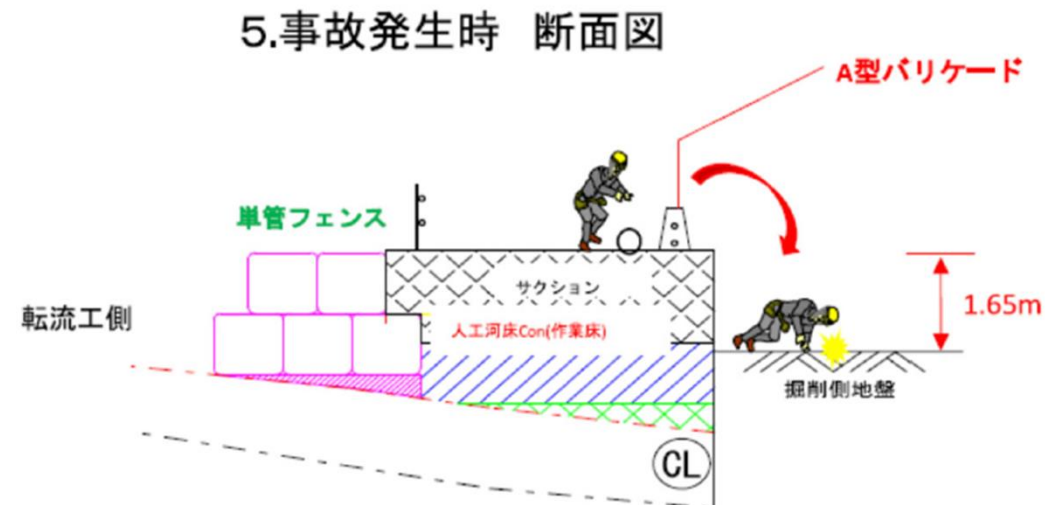
事故発生時の現場状況

【事故の概要】 事故は午前の休憩後、鋼製堰堤工10ブロック河床コンクリート部掘削に伴う水替え作業中、濁水ポンプのホース（4吋）の調整時に、コンクリート基礎天端部から高さ1.65mの掘削側地盤へ転落したものである。

- 日陰の少ない場所で、熱中症の発生する環境下であり立ち眩みや一時的な意識障害によって墜落事故が発生した。
- 作業床から地盤までが1.65m程で着用の義務はないが、墜落する可能性がある箇所において墜落制止用器具を着用せずに作業を行った。

左橈骨遠位端骨折  
(全治3か月)

- 熱中症対策
  - ・ 休憩の回数を増やすこと（現場サイクルの見直し）、水分塩分補給を徹底する。
  - ・ 休憩ごとに職員による作業員の体調確認を実施する。
- その他対策
  - ・ 着用義務が無い場合においても、作業床での作業時は墜落制止用器具の着用を作業所として義務付けをする。
  - ・ 手すりを作業床に設置する際は、必ず固定をする。
  - ・ 注意喚起の必要性に応じて、現場作業箇所に啓蒙看板を設置する。

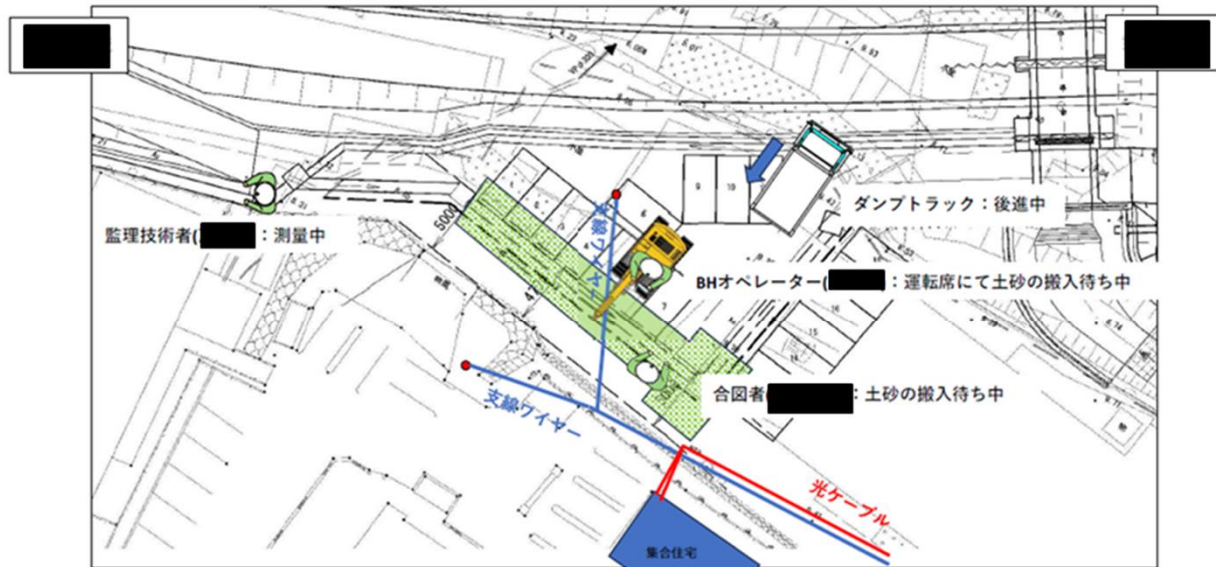
事故発生の配置図

【事故の概要】 埋戻し作業で使用していた0.8m<sup>3</sup>バックホウのアーム先端部で、NTT線を引っ張っている支線を引っかけてしまい、その反動で、集合住宅へ引き込んである通信線を切断してしまった。

- 【事故原因】
- バックホウのオペレーター（オペ）が架空線を目視で確認したうえで、合図者の合図を受けてからバックホウの操作を行うところが確認を行わずに操作をしてしまった。
  - オペは、埋戻し作業を実施しており、合図者は埋戻土を運んできたダンプトラックの誘導にあたっていた。
  - オペは、ダンプの後進に合わせ荷降ろししやすいようにと合図者の確認をとらず単独で旋回操作を行った。

光ケーブル1 線の切断

- 架空線(支線ワイヤーを含む)等、上空施設の保安措置を漏れなく再点検し、近接作業を行う場合にはその都度、現地で架空線の位置や重機械の配置箇所、合図者の配置場所を当該作業従事者全員で周知する。
- 作業前に合図の内容、方法や合図者の立ち位置の確認について徹底する。合図者はオペに対し視覚だけでなく聴覚でもわかるよう合図を行う。また、合図者とオペの距離が離れている場合(クレーン作業で上下に分かれている等)はトランシーバーを使用する。
- 合図者は作業範囲の支障物の情報をオペに対し、事前に伝達する。合図者は重機操作時に周囲確認を行い、確認後、オペに対して合図を行う。
- 作業再開前に作業従事者に対しマニュアル等を読み合わせ、架空線事故の重大性を再認識させる。

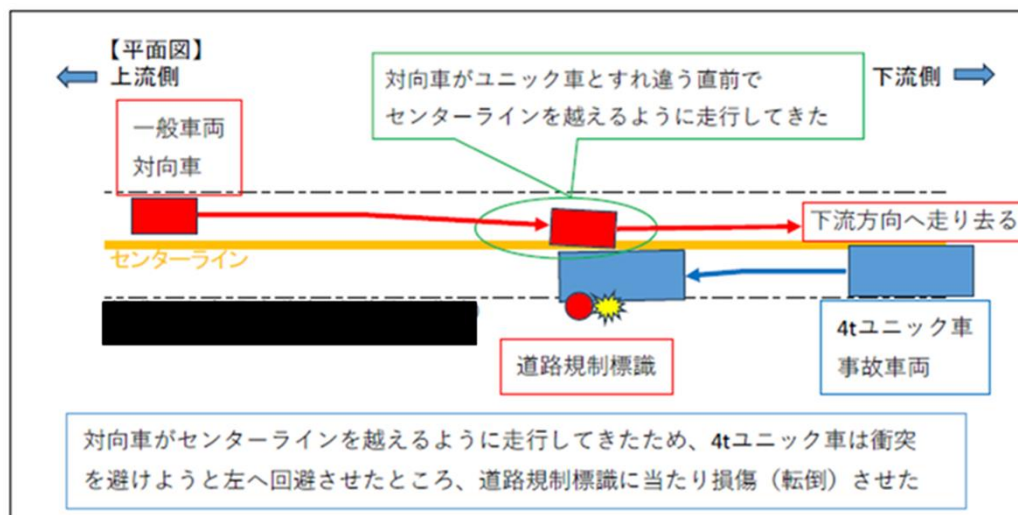
事故現場の状況図

**【事故の概要】** 工事の着手前で安全施設（バリケード）の組立・設置作業をしていた。余った資材を現場から現場事務所に4tユニック車にて運搬（元請作業員が運転）していたところ、対向車（普通乗用車）が突然センターラインを越えるように走行してきた。咄嗟に左に回避し衝突を避けたが、4tユニック車の左側方が道路規制標識と接触し損傷（転倒）させた。

- 【事故原因】**
- 一般道路上で対向車が接近していたため4tユニック車は徐行していましたが、対向車がすれ違う直前でセンターラインを越えるように走行してきたので、運転者の咄嗟の判断で左に寄った結果、事故が発生した。
  - 最徐行あるいは停止していれば、道路規制標識に接触する事故は防ぐことができたと思う。

道路規制標識損傷（転倒）

- 堤防道路通行の際、4t以上のサイズの車両は対向車接近時は最徐行、道路規制標識が立っている箇所は対向車が通りすぎた後に通行する。
- 工事区域内に道路規制標識及び徐行運転に関する注意喚起ののぼり旗を設置することで、標識設置箇所の明示を行う。
- 新規入場教育時に使用しているヒヤリマップについて、内容を一部追加する（道路規制標識設置箇所の追加、対向車接近時の最徐行及び道路規制標識設置箇所での対向車通過後の通行について追記）。また、既入場者に対して再教育を行う。
- ヒヤリマップを用いて資材搬入業者に危険箇所及び運行ルールの説明を行う。
- 元請社有車についてドライブレコーダーを搭載して、事故発生時の状況確認を容易に行えるようにする。

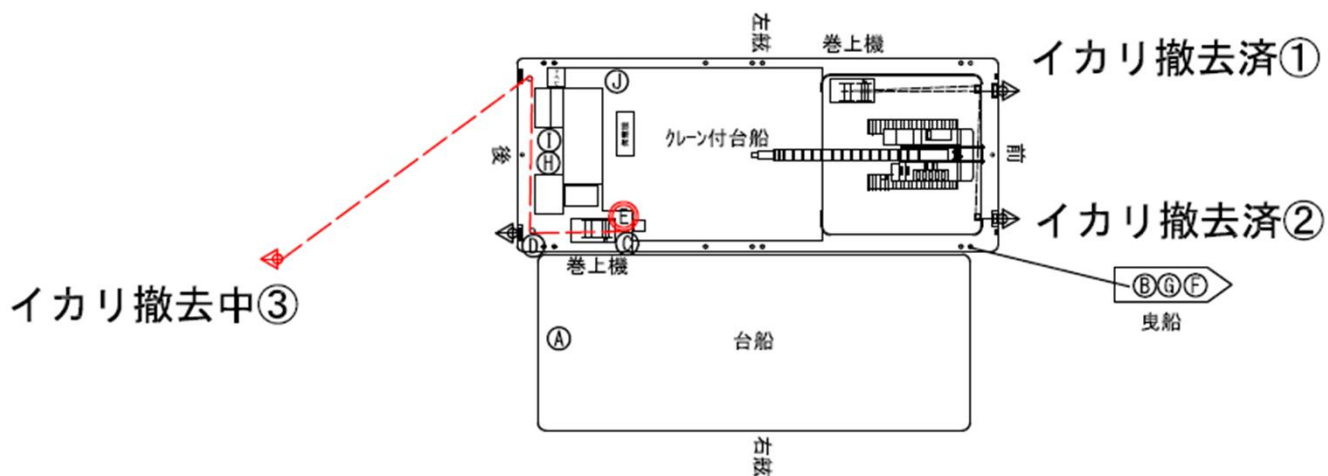
### 災害発生時の作業員配置状況

**【事故の概要】** 導流堤における作業完了後、作業台船の引き揚げ作業を行うため、揚錨作業で巻上げ操作を行っていたところ、ワイヤーの乱巻き（偏り）を直そうとした作業員が巻上げ装置のワイヤーに手を挟みケガをした。

- 【事故原因】**
- 運転中に機械器具等に接近した
  - 安全意識が不足していた
  - 危険な位置で作業した

- ウィンチ運転中はドラムから十分に退避しなくてはならないため、ワイヤー露出箇所へ立入防止柵を設置する。  
（巻き上げ中は、ドラム中央にワイヤーが偏っても直さない）
- 注意喚起標識の設置
- 再入場時教育の実施
- クレーン付台船作業計画書の作成

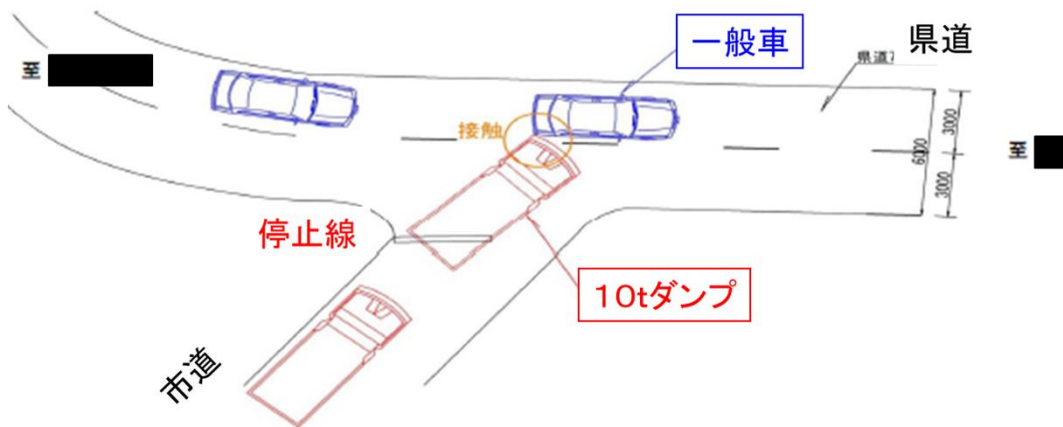
事故現場の概略図

**【事故の概要】** 工事車両(10tDT)が、土砂搬出先から現場へ向かうのに市道を走行し、県道に出る丁字路を進入する時に、県道を走行する一般車両の後右側バンパーと工事車(10tDT)の前左側バンパーが接触した。

- 工事車両の指定場所一時停止がなされていない。
- 左右の安全確認不足である。

一般車両  
後右側テールランプ破損  
バンパー損傷

- 停止線に沿っての二段階停止及び左右確認の徹底。
- 事故発生箇所周辺に注意喚起看板を設置。
- 土砂運搬再開前に運行ルートの再点検を行い、新たな注意箇所がないか確認し、危険ロードマップを更新し周知する。

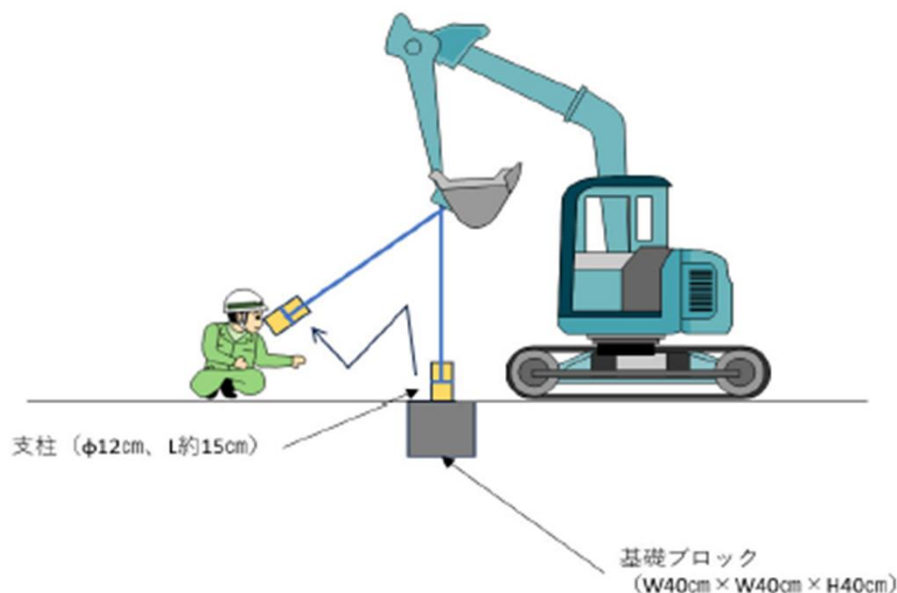
**【事故の概要】** 施設管理用道路の木柵を修繕するため既存の木柵支柱の撤去作業の際に、作業員Aが基礎コンクリートに残った支柱にスリングワイヤーで玉掛けを行い、続けて作業員Bが0.1m<sup>3</sup>級バックホウ（クレーン仕様）を操作して支柱の引き抜きを行った。玉掛けした支柱は引き抜かれず、折れて跳ね上がり、その支柱が作業員Aの右目下に当たった。

**【事故原因】** ○ 基礎コンクリートに残った支柱の撤去作業にあたり、作業者が「人力にて除去する」と記した作業手順に従わず、支柱に玉掛けしてバックホウによる引き抜き作業を実施したことが原因である。

事故時の作業状況  
（木柵が破損して基礎ブロックと接合したままの状況）

右目下 すり傷及び打撲  
（休業0日）

- 作業手順書に定めた作業以外の実施しないよう再度徹底する。  
再徹底の場として、
  - ・ 緊急安全会議の開催。
  - ・ 毎日の安全朝礼等の際に、作業手順書の確認を徹底。

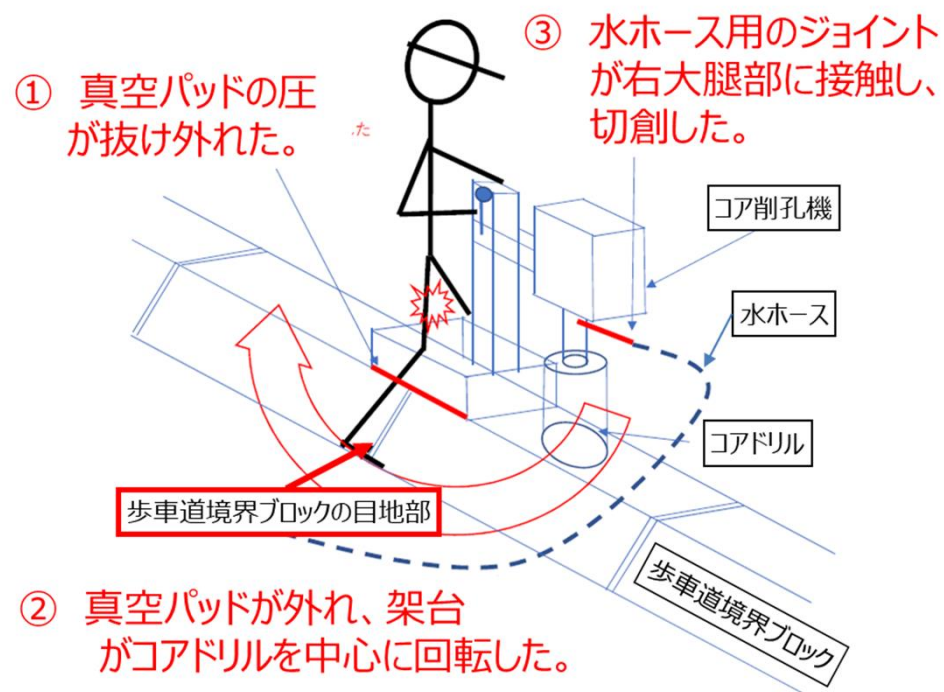
事故時の作業状況図

**【事故の概要】** 歩車道境界ブロックに作業員がコアドリルマシンで削孔を行った際、作業員は、歩車道境界ブロックに固定用の真空パットを設置し、削孔を開始したところ、真空パッドが外れ、機械本体が回転し、接続治具(削孔水を接続する金具)が右大腿部に接触して切創した。

- 目地部では不適切な真空パッドを使用してしまったために固定部分が外れ、機械本体が回転し、作業員と接触した。
- 作業手順の周知は行っていたが、作業員の理解度の確認が行われていないこと。

- 削孔中の反力を真空パット式、挟み込み式は使用せず、抜けるリスクが少ない埋込アンカーを用いて、より確実に削孔反力を確保する。
- 削孔機械を自動送り装置に変更し、作業員と機械との安全な離隔を確保する。
- 作業手順書ごとの周知会を行った後、元請が全作業員に対し、危険なポイントやリスクの高い作業理解度の確認を書面記録出来る形で行う。誤った理解や不十分な部分などは直接指導し理解度の向上を図る。

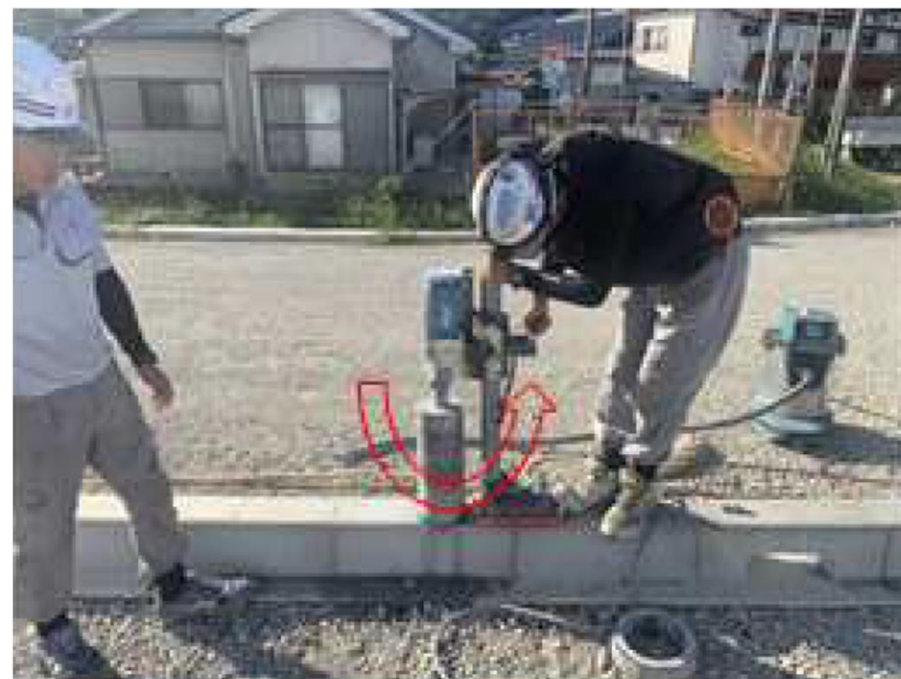
再現写真

右大腿部切創  
(全治1週間(加療)  
休業0日)

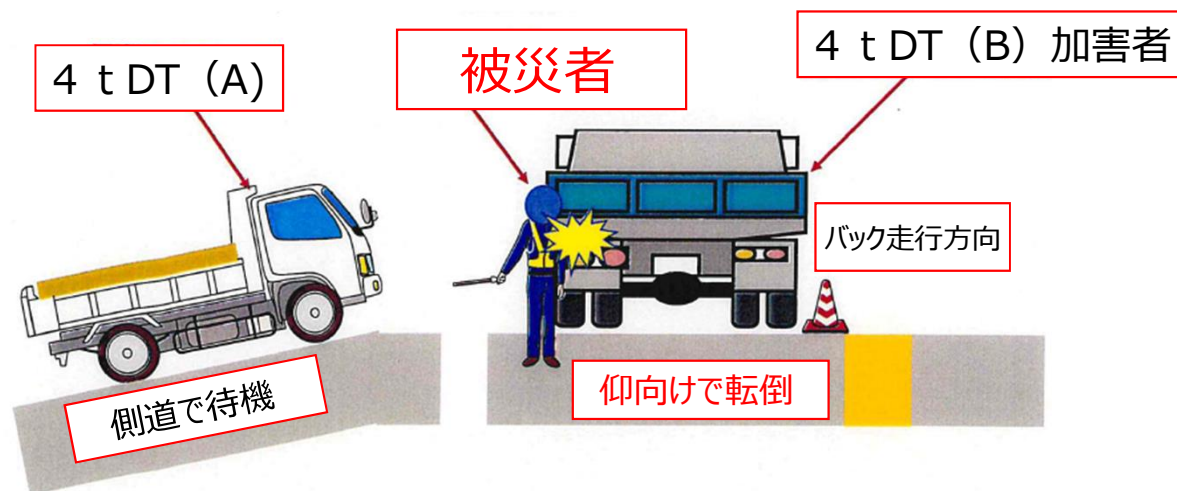
事故時の作業状況図

**【事故の概要】** 片側交互通行規制し。土砂搬出作業中に4tDT（A）が土砂を積み終え、一旦前進してから転回するために側道へバックで入った。被災者の誘導員は4tDT（A）を規制内で誘導していた。その際、4tDT（B）は（A）が側道に入ったことを確認し、両サイドミラーで後方確認を行い（ルームミラーでは確認していない）バックを始めたところ誘導員と接触し、誘導員が負傷した。

**【事故原因】** 誘導員（被災者）の指示が無いにもかかわらず（作業手順、KY活動に従っていない）、自分の判断で後方確認不足のままバックして被災者と接触した。

骨盤輪骨折、  
外傷性くも膜下出血（全治  
3か月：休業加療）

- 作業手順書の内容をより詳細に明記（作業エリア、作業動線、規制内DTの待機数(2台→1台)、現地特性等の追加）する。作業手順書及びKY活動表に相互の認識確認欄を設け、作業内容の認識不足で作業する事を防止する。
- 後方確認を確実にするため、4tDTにはバックカメラを搭載しミラーと併用して後方を確認する。
- 誘導員は4tDT動線に入らないことを徹底。（4tDT動線と誘導員の立ち位置、待機場所を明確に区分する。）なおダンプ待機所に誘導する際は、誘導棒とホイッスルを併用しオーバーアクションで4tDTを誘導する。

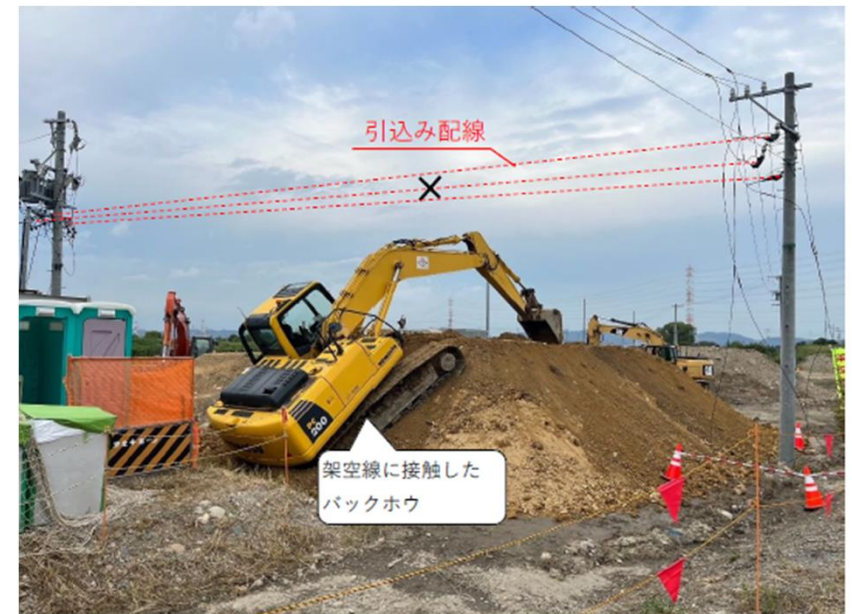
事故時の状況写真(再現)

**【事故の概要】** 仮置き土の整形作業中、バックホウが盛土端部で傾いたため、アームを旋回させたところ、アームが架空線に接触し切断した。

- 【事故原因】**
- 現地の作業エリアの明示や明示確認の不備
  - 架空線下で作業を開始したときの監視体制の不足
  - 仮置き作業を盛土天端で重機操作を実施したため、盛土肩付近で重機がバランスを崩したこと

引き込み配線 3 本切断  
停電：2,300世帯  
（復旧 約1時間20分後）  
交差点信号停止  
（復旧 約1時間50分後）  
ポンプ場設備  
（復旧 約4時間40分後、部品交換10日後）

- KY活動などによる確実な意思疎通と履行を行える様式の変更
- 施工ヤードの明示による危険喚起の強化
- 施工監視の強化とチェックリストによる確認
- 新規入場者を含むすべての関係者への安全教育の強化

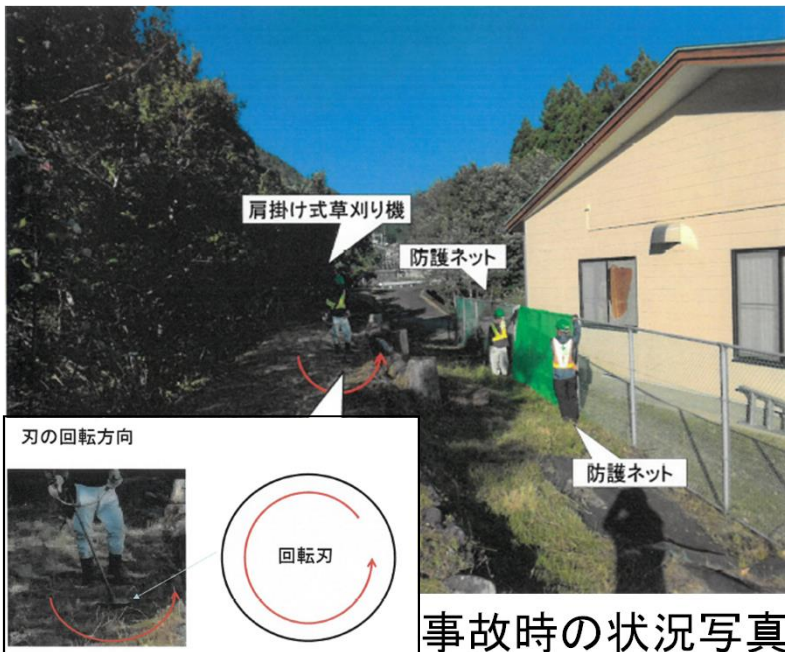
事故時の状況写真

警察から窓ガラスの破損についての問い合わせがあり、現場代理人が現地確認したところ、窓ガラス1枚が割れているのを確認した。

- 飛び石防止対策のため防護ネットを設置していたが、肩掛け式草刈り機から4.0mの位置で、離れすぎて確実に防護出来ていなかった。
- 肩掛け式草刈り機の刃の振り方と刃の回転方向に建物があったため、飛び石が建物の方向に発生した。

窓ガラスの破損

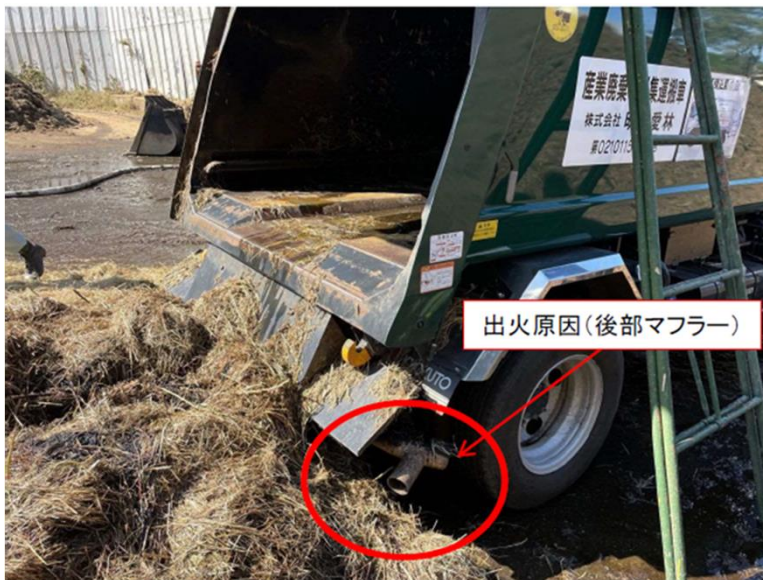
現場の状況写真

- 運転手が、マフラーの排熱により刈草が出火し、火災に繋がる認識がなく、荷下ろし後の車両周囲に刈草が付着していないのか確認ができていなかった。
- マフラーが車両後部に設置されている仕様のパッカー車であるため、刈草を車両後方へ排出した際に、刈草がマフラーに引っ掛かる可能性があった。

- パッカー車の運転手に、マフラーの排熱により出火し、火災に繋がる認識を持ってもらう
- マフラーが車両後部に設置されている仕様のパッカー車の使用を禁止する。（マフラーが車両側面に設置されている仕様の車両に使用を限定する）
- 除草現場においてパッカー車へ刈草の積み込み時に、パッカー車と仮置きしてある刈草が近接しないようパッカー車の周囲を確認し、積み込み作業中にマフラー周辺に刈草が付着していないことを確認する。

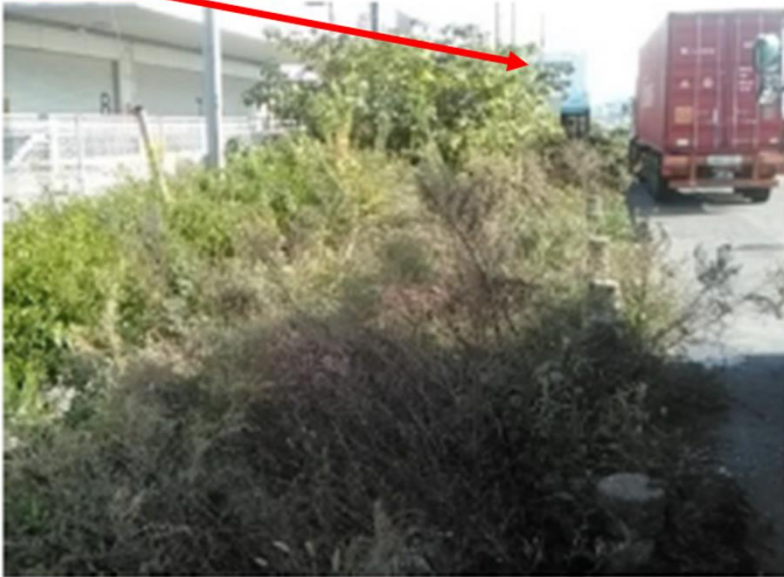
状況写真

**【事故の概要】** 電話ボックス近隣の除草作業中、作業箇所が草木が混在して繁茂しており、手持式剪定機での作業は困難であったため、作業機械を手持式剪定機から、バックホウ装着式草刈り機（ハンマーナイフモア）に変えて作業したところ、草木の一部が飛散し、電話ボックスのガラス1枚を破損させた。

**【事故原因】** ○ バックホウ装着式草刈り機（ハンマーナイフモア）の刃の回転方向の逆方向に飛散しない構造であったことから、電話ボックスに防護を行わず除草作業を行った。

公衆電話（電話ボックス）の  
ガラス破損 1枚

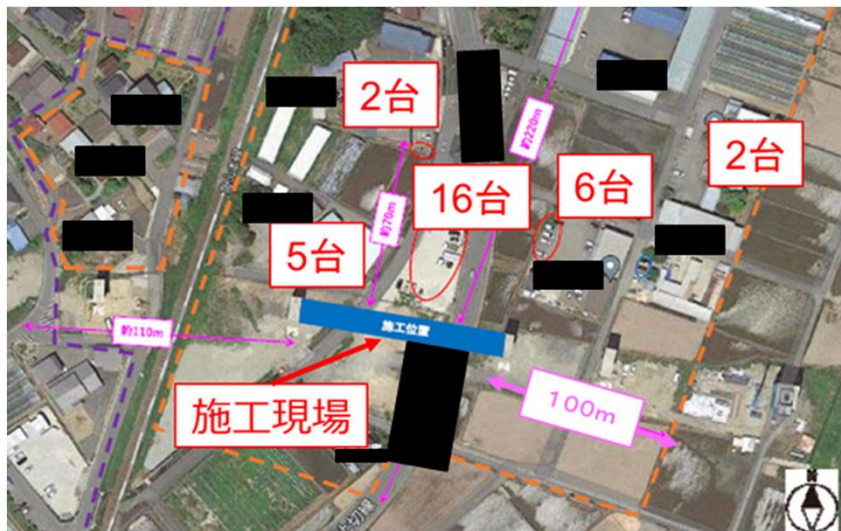
飛散範囲

- 塗料飛散防止メッシュシートを使用していたが作業箇所の下底面と背面のみの養生であった為、滴下した塗料が落下した際、強風で側面より飛散した。
- 強風時の中止基準が明確とおらず、風速計が未設置であったことから、正確な風速が判断できず、塗料飛散に対しての養生追加や作業中止の判断が行えなかった。
- K Yでは下請けから元請けに対し強風で塗料が飛散しそうになったと報告があったが、元請は飛散養生の追加や作業方法の見直しについて、指示を行っていなかった。

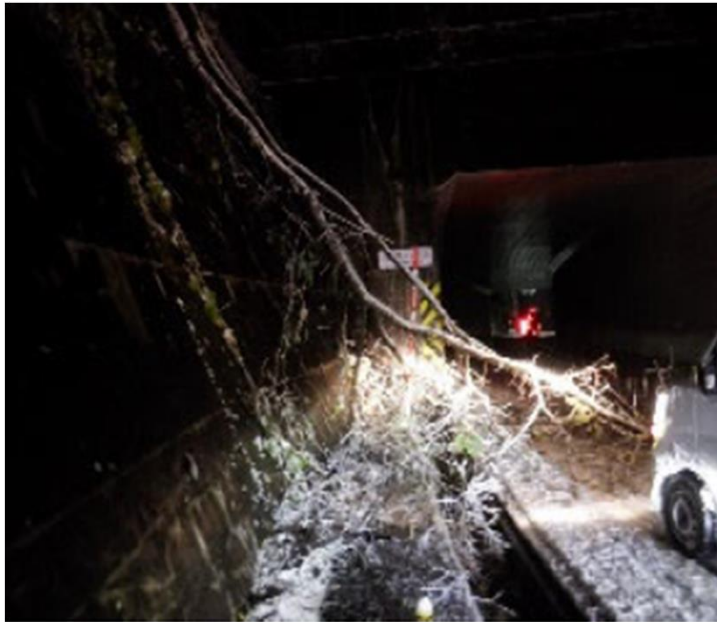
事故発生時の状況

- 事故や災害のリスクが高い、倒木処理において一人作業をしてしまった。
- 倒木の状態や周囲の状況確認が不十分だった。

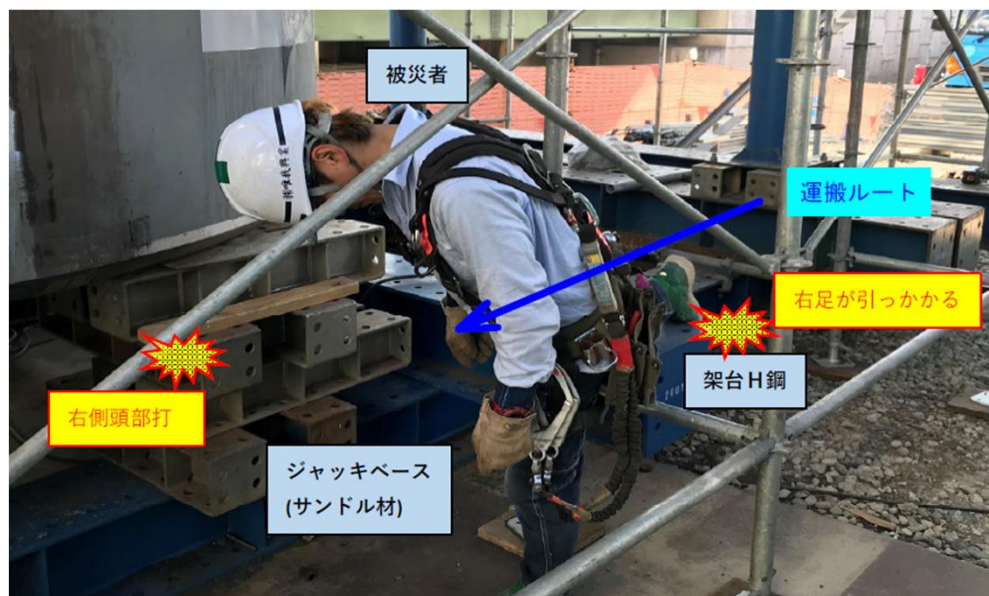
事故時の作業状況

- 安全に資材を運搬する通路の明示がなく、被災者本人が移動時に近道行為をしてしまうに至ったことが大きな要因。
- 資材運搬経路としては足場下はH鋼が突出しており通路として不適当であったが、その立入禁止標示がなかった。
- 資材の受け取りを足場の内側で行っていたため、それが資材の運搬の際に近道行為を誘発しやすくなっていた。

- 作業手順書に安全通路・運搬ルートを図示または添付し、現場に通路標示を行う。それを元請と下請が合同で確認する。
- 通行禁止場所はトラロープと標識で標示する。また他の危険箇所についても点検し同様な措置を行う。さらに突出物については注意喚起の明示をテープやリボンで明示する。
- 地上での資材受取り位置は足場の外側とし、作業手順書に記載する。

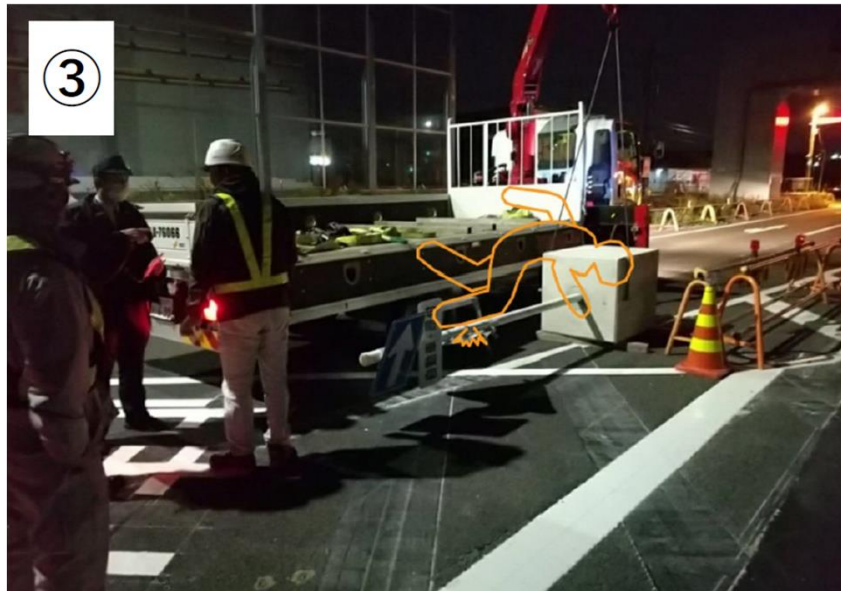
被災者の足元視野について

- 【事故原因】**
- 昇降設備を安全に使用するための注意事項が守られていなかった。
  - 昇降設備の設置位置の不備（重機と荷下ろし箇所が近接した位置への昇降設備の設置）
  - 昇降設備の転落防止措置が無かった。

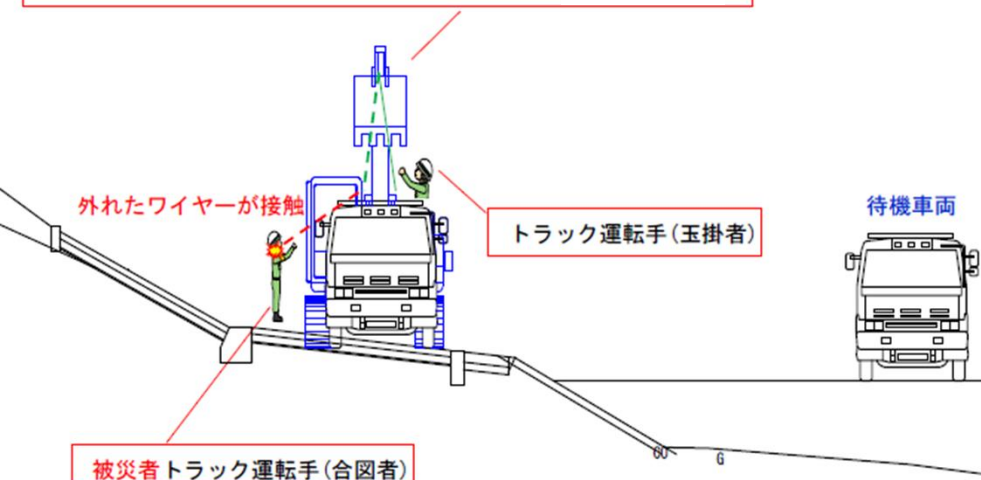
### 事故発生時の作業配置

**【事故の概要】** 運送会社が運んだ基礎ブロックを荷下ろしするため、玉掛作業（トラック運転手）を行い、合図者（待機トラック運転手）の合図で、一次下請のバックホウが吊り上げた時、吊り荷が回転し、荷台上の別のブロックに接触した。その際、フックが破損しワイヤーが外れ、トラック近傍の合図者（待機トラック運転手）にワイヤーが当たった。

- 【事故原因】**
- 契約上、荷下ろし作業については、安全管理範囲外である運送会社運転手が行う作業であったが、搬入数量が多いため、運送業者から手伝いを依頼された。
  - 普段の吊荷作業と違い、同時にK Y K及び作業手順確認をおこなっていない意思疎通が不十分な運送会社との共同作業となった。
  - クレーン付きバックホウはラッチ付きのフックであったが、吊荷が回転し、他のブロックに接触したことにより、ワイヤーフックから玉掛ワイヤーが外れ、被災する事になった。

つり荷が回転し、外れたワイヤーが接触

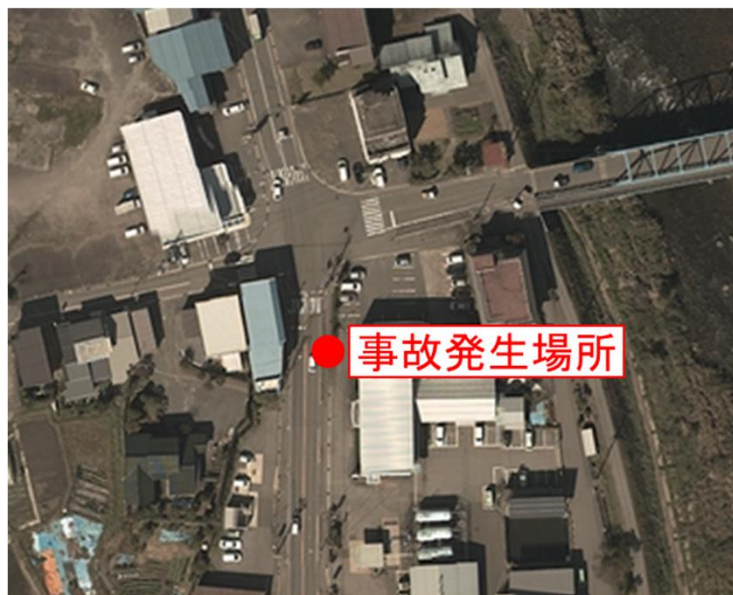
事故現場の周辺写真

- 路上停止にもかかわらず、安全対策を行わずに運転者が不用意に下車し、作業を実施。
- 当日の朝礼時に安全管理チェックリストで周知確認したが、規制看板設置の短時間の駐車であつたことから、エンジンをかけたまま下車し、サイドブレーキの引きが弱かつたことから、規制車が動き出してしまった。

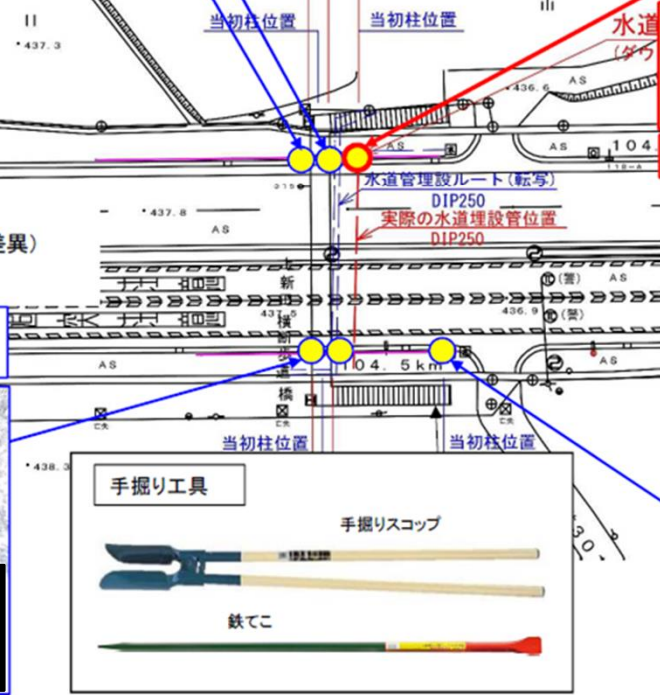
GL-1690(+40mm)  
水道管等の支障物が  
ないことを確認

GL-1,190mm(-460mm)  
道路縦断方向の水道管を目視確認  
支柱位置をずらして対応

物損：水道管（ダクタイル鋳鉄管φ250）損傷  
損傷による断水被害なし。  
補修のため、減圧により水が出にくい等の苦情は33件発生。

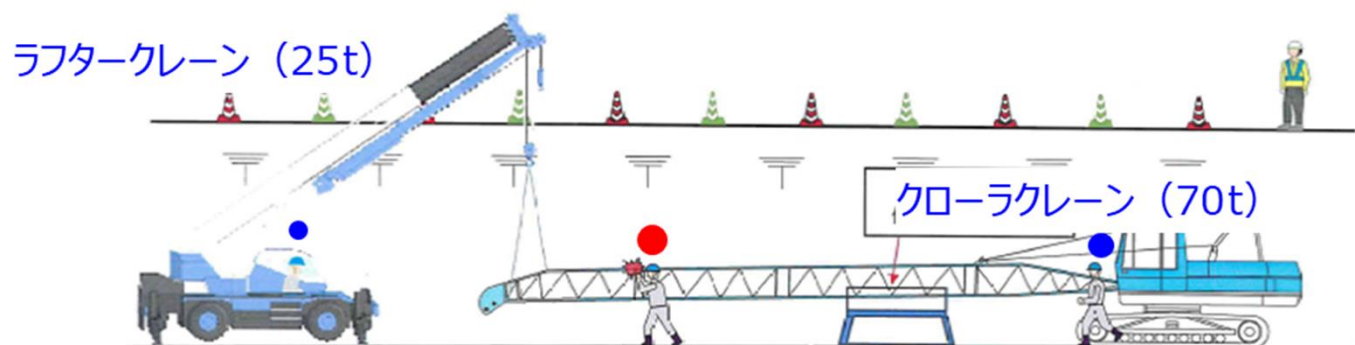
事故発生時の作業配置

【事故の概要】 70tクローラークレーンのブーム解体作業でブーム同士を接続している4本のピンを外す作業中、最後のピンを右手で外した際、反動によりブームが動き、ブームを支えていた左手が挟まれた。

- 【事故原因】
- 「本体機の解体の手順で、ピンを外す際の低減対策として、一人作業を行わない」と作業指示書で周知していたが、作業者が合図者の到着を待たず独断で単独作業を行った。
  - 作業開始前にブーム先端の解体作業について打合せを行っていたが、作業手順書に詳細な記載が無かった。
  - 元請け職員が近くにいたが、安全施設の確認に気を取られ、作業手順に沿わない作業を止めることができなかった。

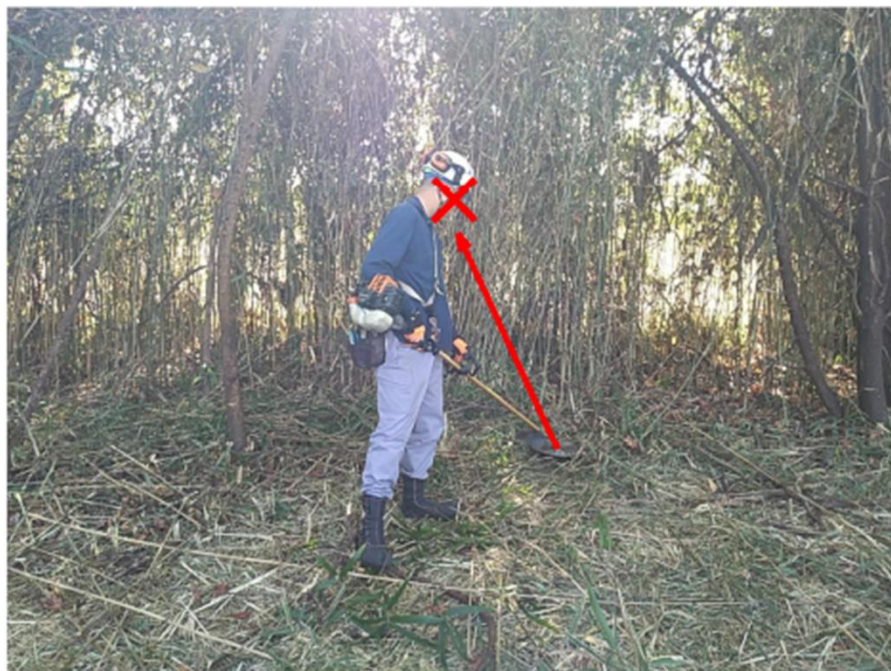
事故発生時の再現写真

【事故の概要】 刈払機にて下草刈り作業をしていたところ、刈った木片がフェイスガードの隙間（下方）から入って左眼球にあたり、負傷した。

【事故原因】 ○ 下草刈り作業で求められる安全対策を実施したうえで作業を行っていたが、足元に笹竹の破片が散乱する飛散方向が想定しづらい条件での作業において、使用していた保護具のわずかな隙間から破片が入り負傷した。

左眼球破裂、左増殖硝子体網膜症（全治1ヶ月）

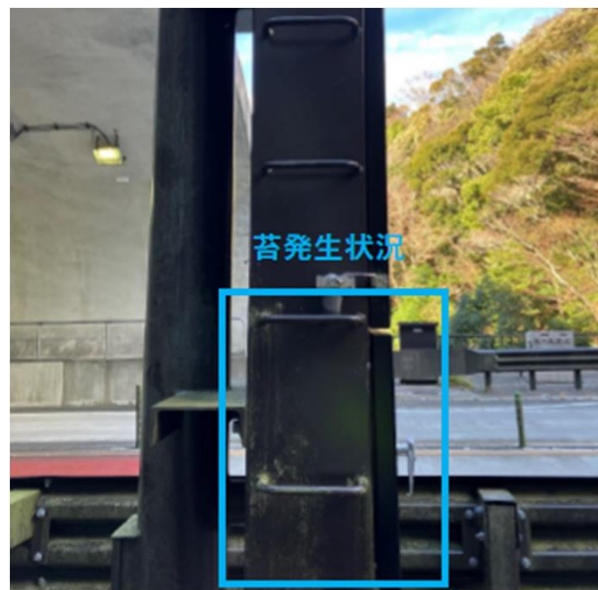
苔発生状況写真

- 作業員が予定外の作業を行った。（待機指示をする際に具体的内容が欠けていた。）
- 一人作業を行った。
- 水平な場所に脚立を設置していなかった。

右大腿部裂傷(18針縫合)、  
左脛裂傷(3針縫合)  
肋骨1本骨折（全治1ヶ月）

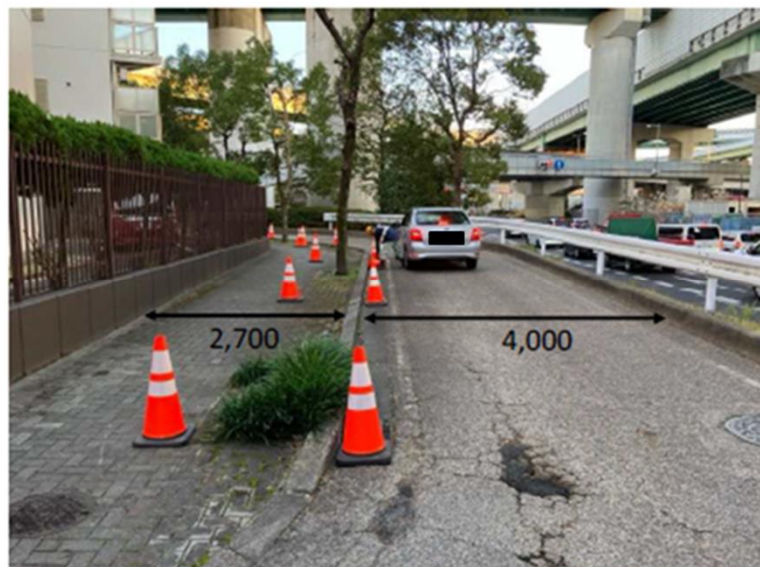
### 事故発生時の配置

**【事故の概要】** 植栽柵における高木の剪定、枝集積・積込、清掃の順に作業の際、被災者は、規制のカラーコーンから道路に出て清掃作業をしていた。作業中、通行車両に気づくのが遅れ、咄嗟に歩道側に退避しようとしたが、右足の踵が通行車両と接触した。

**【事故原因】** ○ 清掃作業時、一時的に一人作業になっており、また、通行車両に対して後ろ向きの姿勢で作業をしていたため、通行車両の存在に気付くのが遅れたことにより発生したものである。
