# 中部地方整備局管内の工事事故 発生状況について

令和6年3月31日速報

中部地方整備局 企画部  
技術管理課

# 令和5年度中部地整発注工事・業務の事故の整理及び原因

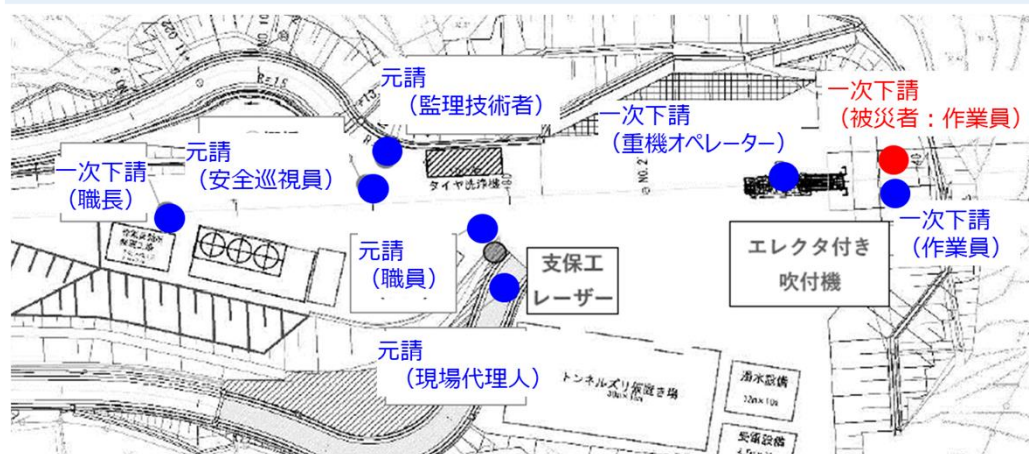
事故発生時の配置状況

**【事故の概要】** 掘削支保工の建込み作業を行う際、作業を行う際、既設支保工と新設支保工をつなぎ材を介してボルト固定する作業中、作業員がボルト仮締め後に支保工から一時退避する手順になっていたが、手順を省き一時待避せずに作業を進めようとした。この状態でエレクターを支保工から離れた時に支保工が振動し、つなぎ材を支えていた作業員の左手指が挟まれ負傷した。

- 【事故原因】**
- 被災時点において、元請及び一次下請の監督者が作業状況を確認できない配置であった為、被災者の作業手順違反を指摘できなかった。
  - 被災者がボルト仮締め作業後、自分が乗るバケットを支保工から待避する操作をしない状態でエレクター操縦者に『支保工を離す』合図を出してしまった（作業手順書違反）
  - エレクター操縦者は被災者の合図を受け、被災者が乗るバケットが待避している事を確認できていない状態で支保工を離す操作をしてしまった。

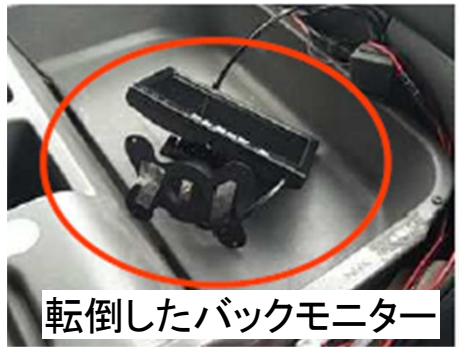
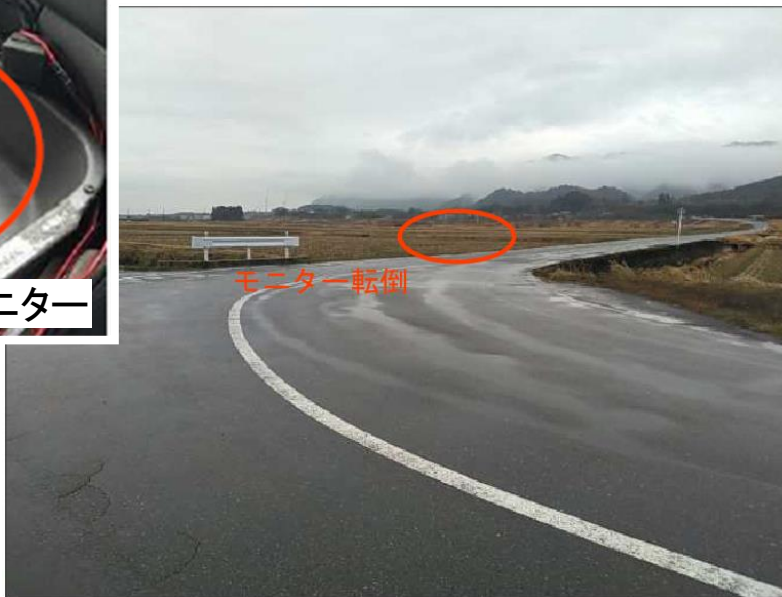
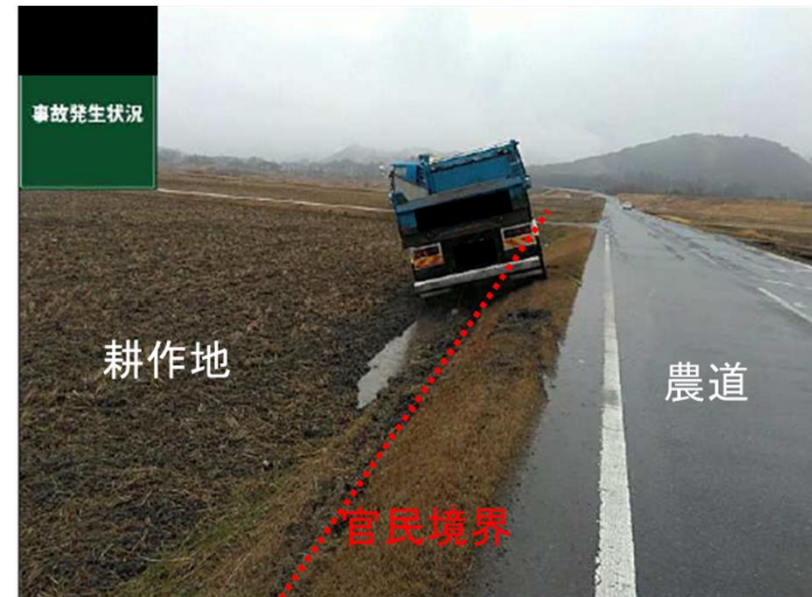
事故発生時の状況写真

**【事故の概要】** 大型ダンプが盛土材を運搬するため農道を走行中、カーブの途中で車内のバックカメラのモニターが転倒した。運転手はその事に気を取られ、脇見運転の状態で行ったため、大型ダンプが路肩を外れ沿道の耕作地へずり落ち、道路法面の一部を損傷させ、耕作地を踏み荒らした。

- 【事故原因】**
- 運転中、車内で転倒したバックカメラのモニターに気がとられ、脇見運転をした。
  - 予期せぬモニターの転倒にあせり、速度を落とすことや停止するという基本的な安全行動ができなかった。
  - 後付けのバックカメラのモニターの固定が堅固ではなかった。

耕作地（踏み荒らし）、  
道路（法面の損傷、泥による汚損）

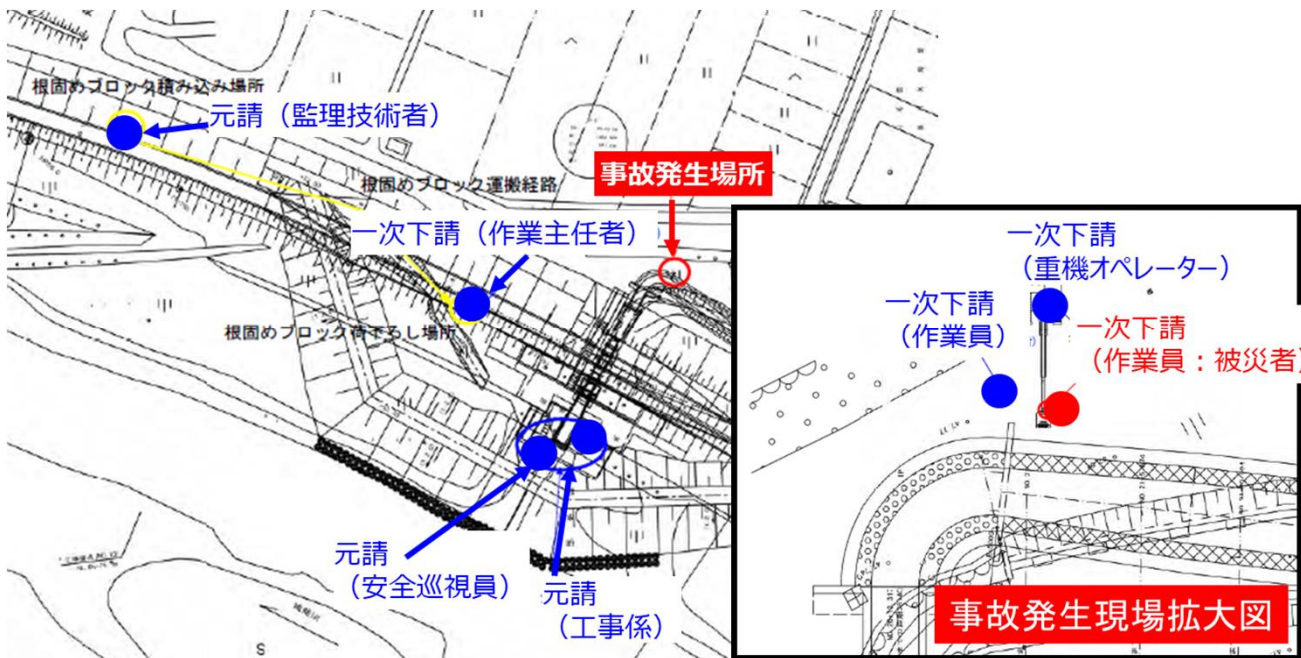
事故発生時の配置状況

【事故の概要】 作業員2名（被災者と共同作業者）は、根固工（間詰工）に使用する玉石（Φ200程度）を採取し、バックホウ（0.45m<sup>3</sup>級）のバケットに積込む作業を人力で行っていた。作業員が、設計（規格値）より大きい玉石（Φ300程度）を持ち上げ、バケットに移そうとしたとき、玉石の重みに耐えられず、玉石とバケットの端に左手の指を挟み負傷した。

- 【事故原因】
- 人力にて設計外（φ300）の玉石を拾い上げ、先端が立っている状態のバックホウバケットに積み込んでいた。人力では無理のある重い玉石だった為、石の重みに耐えきれずバケット端部と抱えた玉石との間に左手小指を詰めた。
  - 被災者（特定技能実習生）は、日本語の理解力が乏しく、作業内容の詳細が分かっていなかった。
