中部地方整備局管内の工事事故 発生状況について

令和7年3月31日速報

中部地方整備局 企画部
技術管理課

令和6年度中部地整発注工事・業務の事故の整理及び原因

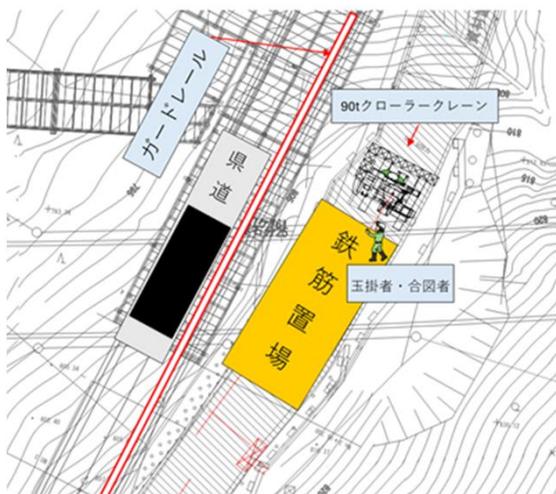
【事故の概要】 橋脚基礎部の深礎躯体鉄筋の組み立てを実施していた。玉掛け・合図者の合図で、鉄筋(D51:主筋)をクレーンで吊り上げた際に、ゆっくりと吊り上げた地切の直前、仮置きしてあった鉄筋に干渉したためスリングベルト6本のうちの1本が切れ、県道側に鉄筋1本が倒れ込み、ガードレールを損傷した。

- 【事故原因】**
- 建て起こし中に、鉄筋の最下端のヘッドバー（ $\phi 130$ mm、 $t=42$ mm）が他の鉄筋に引っ掛かったため、1本のスリングベルトに負荷が集中し、スリングベルトが破断した。
 - 玉掛け・合図者は、ヘッドバーが見える立ち位置にいたが、引っ掛かりの状態を見ていなかった

- 鉄筋を建て起こす際は、事前に県道から離れた山側の干渉物のない場所へ転置後に建て起こし作業を行う。
- 転置作業は、鉄筋を2点吊りし水平に吊り上げを行い、ヘッドバーが他の鉄筋に引っ掛からないようにする
- 玉掛け時にも他の鉄筋に引っ掛かりが無いことを確認する
- スリングベルト幅を現行の25mmから35mmへ変更し、吊荷重に余裕を持たせるとともに、落下防止用のスリングベルト（幅2mm）も設置する。

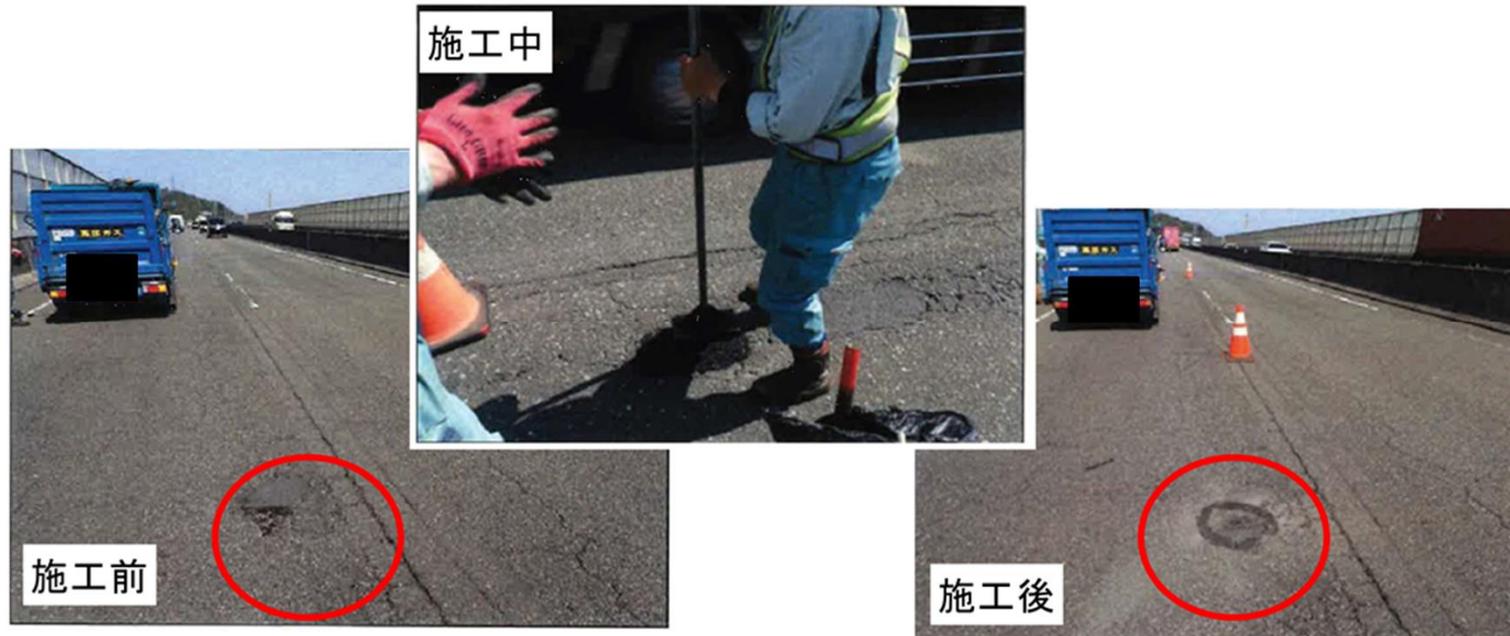
事故発生時の作業状況写真

【事故の概要】 車道路面の補修作業のため、加熱合材によりポットホールを応急処理する作業を終え、箒による路面清掃作業を実施していたところ、飛び石と思われるものが一般車両に当たり、フロントガラスを損傷した。

【事故原因】 ○ 箒による路面清掃作業の際、飛散防止措置（路肩方向に掃く）を講じていたが、可能性を否定するまでの対策までには至っていなかった

- 工事全従事者が一般交通を供用しながらの現道工事であることを理解した上での作業を徹底する。
- 箒による路面清掃作業の際には、以下の飛散防止措置を講ずる。
 - ア) 現道交通に影響を及ぼすおそれがある場合、作業を一時中止し、現道交通の通過を確認した後、作業を再開することを安全教育で周知すると共に、作業手順書に記載する。
 - イ) やむを得ず現道交通を通しながら作業を実施する場合、現道交通に向かっての掃き出しを行わないことを再徹底する。
 - ウ) 元請けが周辺の交通状況を確認して作業の一時中止の合図を行い、作業の指揮に当たる

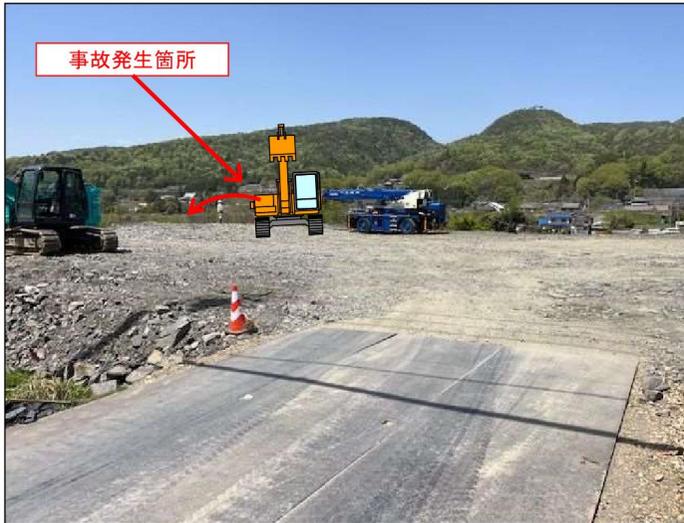
事故発生時の状況

【事故の概要】 建設発生土の受入れのためバックホウにて路肩の敷均し作業を行っていたところ、盛土法面の法肩が欠損（三角部）していることに気がつかずバックホウを後退させたため、当該法肩部から盛土下部へ転落した。これにより、運転手が負傷し、バックホウの後方ミラー、油圧シリンダーが損傷し、油圧作業オイルが漏洩した。

- 【事故原因】**
- 運転手が盛土法面の状況を十分監視・把握することなく作業を行った。
 - 運転手が「重機走行時は原則前進で走行する」とされた作業手順書を遵守せず、後退させながら作業を行った。
 - 運転手が「監視員の監視下で作業を行う」とされた作業手順書を遵守せず、監視員による監視下でない状況で作業を行った
 - 監視員が運転手に対して持ち場を離れることを伝えることなく現場から離れ、作業周辺の状況監視を怠った

- 法肩を明示するため、法肩部にカラーコーンを5m毎に設置するとともに、運転手自らカラーコーンの設置及び移動作業を行うことで運転手の意識を高め周辺確認の徹底を図る。
- バックホウの整地作業は原則前進走行で行う旨を記載した注意喚起板を操作室内に設置することで手順書通りの作業を促す。
- 重機足場及び周囲状況を確実に確認・把握するためバックカメラ搭載バックホウを導入しヒューマンエラーの防止を図ることで、更なる安全性の向上に努める。

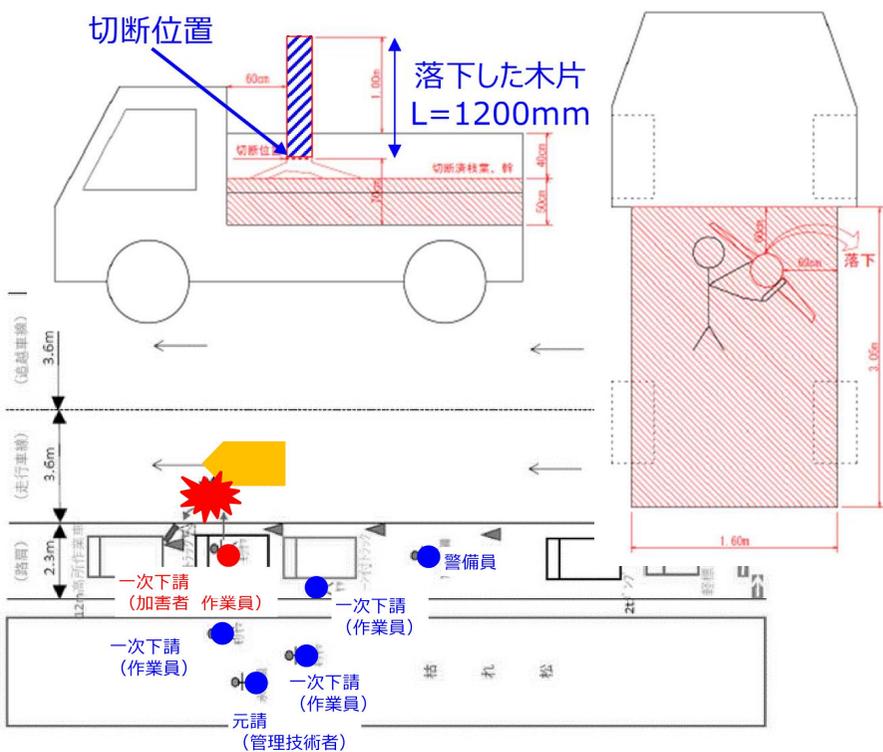
作業状況図

【事故の概要】 路肩規制しながら枯れ松の伐採作業を実施中、2t ダンプトラックの荷台で伐採した幹の分岐している箇所を切断し形を整えていた際に、木片（大きさ約φ20cm×120cm）がトラックの横に落ち、一般車両が接触しバンパー等を損傷した。

【事故原因】 ○ トラック上の狭小且つ不安定な荷台で、切断作業を行った。

- 切断作業は、地上で行い、トラックの荷台の上では行わない。
- 改訂した安全作業活動を使用し、作業手順に沿った現地KY活動を行い、下請け業者と双方で確認し合う体制をとる。

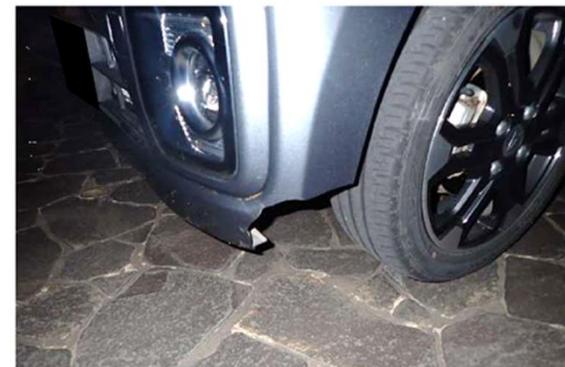
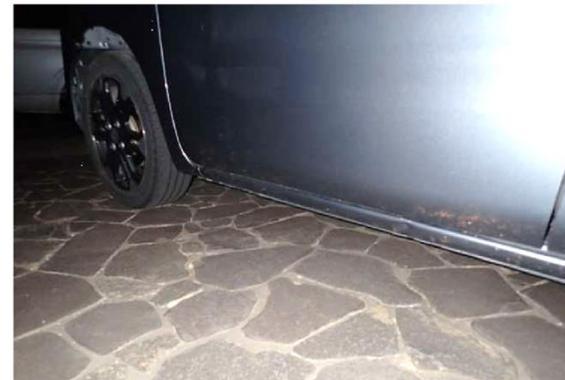
損傷写真

左バンパーの破損及び左ドア下に傷

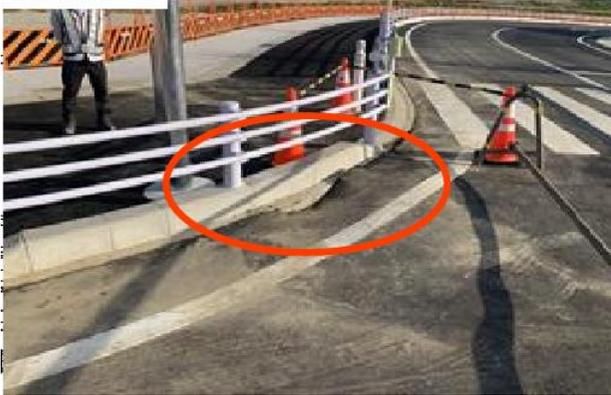
①出水状況

【事故の概要】 農水管理者が耕作前の農水管試験通水を実施したところ、当該工事で施工したガードパイプ支柱付近から、水と土砂が噴出し、舗装の一部が隆起した。支柱打ち込み時に異物と接触し、打ち込み位置を変更した経緯から、開削し農水管の損傷状況を確認したところ、農水管の損傷が判明した。

- 【事故原因】**
- 埋設物調査結果をもとに、農水管が存在するとしても深さ1.5mの位置であり、ガードパイプ支柱打ち込みに問題ないであろうと判断し、試掘により正確な位置の把握を行わなかった。
 - 発注者より、農水管を敷設した過年度工事の地下埋設物資料を「ASP 掲示板」により貸与されたが、その確認を失念し、資料を確認することなく施工した。
 - 支柱打ち込み時、障害物と接触したが、当時は転石と判断し、打設位置を変えるのみで、地下埋設物の存在を疑わなかった。

- 埋設物調査に漏れがないよう月間工程表に埋設調査表のチェックリストを添付する。各インフラと各工種を要素とした表を作成し、調査漏れを防止する。
- 埋設物の見落としがないよう作業指示書にチェックリストを追記し、日々の打ち合わせで確認を行う。
- 埋設図面を現場休憩所および朝礼看板に貼り出し、作業前または休憩時に確認する。職員だけでなく協力業者など複数の目でチェックできる体制、作業環境を整える。
- ASP 通知メールが届き次第、直ちに内容を確認する。また、必ず毎日1回は新着情報の確認を行う。
- 障害物と接触した場合の対応を事前に明確にし、作業手順書に追記する。

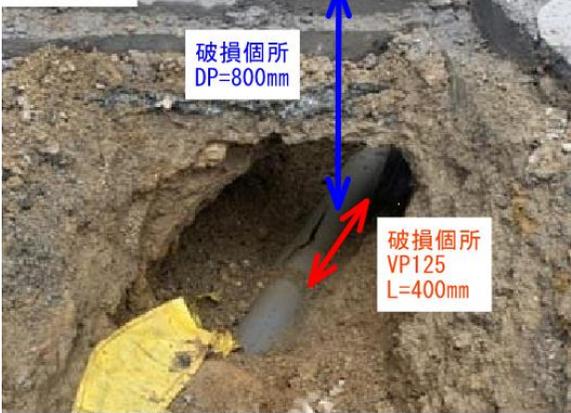
②破損状況

農水管 (VP125) 損傷
舗装 損傷

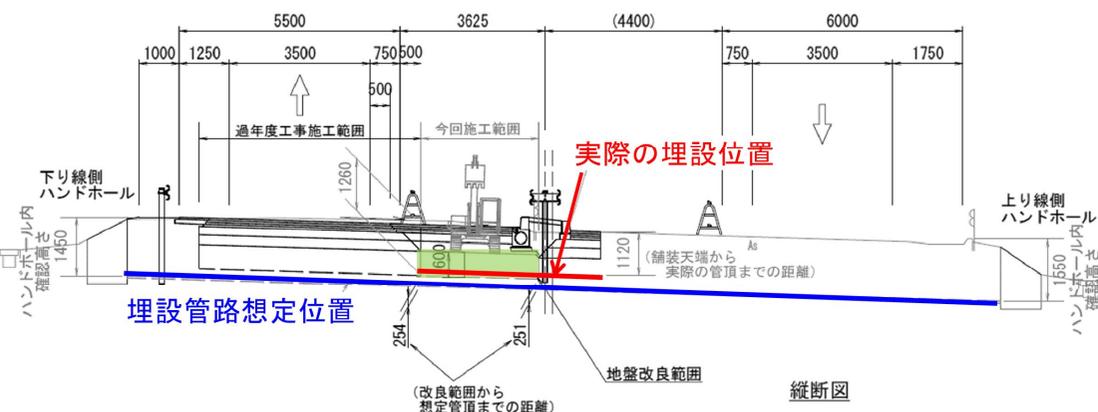
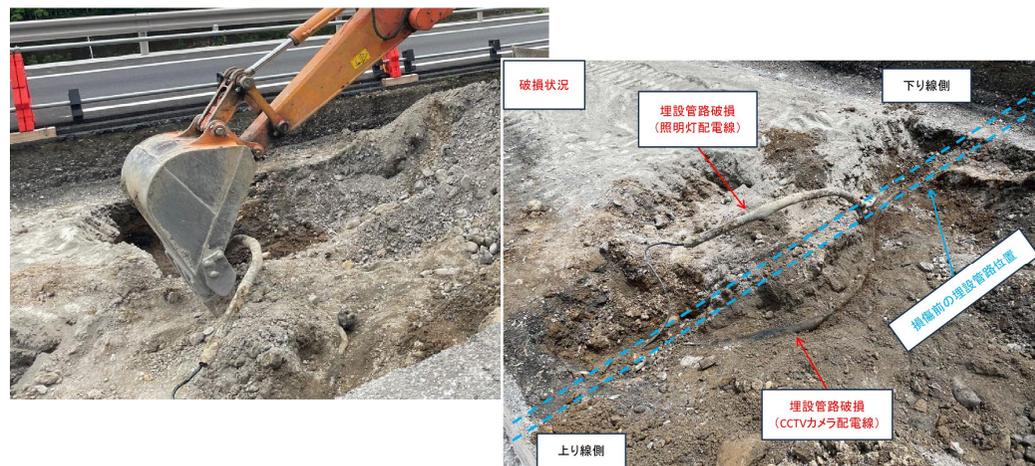
被災状況

【事故の概要】 中央分離帯の地盤改良のため、改良材を散布しバックホウ（0.25m³）で攪拌・混合していたところ、国道を横断していた埋設管路をバックホウのバケットで引っ掛けてしまい、埋設管路を損傷した。

- 【事故原因】**
- 埋設管路の位置（平面・深さ）を示す明確な情報はなかったが、下記から施工には影響がないことと、埋設深さを確認するための試掘は実施しないことを発注者（管理者）に報告・確認をせずに判断した。
 - ・ 埋設物調査で受領した資料には、施工範囲を横断していた埋設管路2条の情報はなかった
 - ・ 事故現場の車道両側にあるハンドホールの中を確認し、埋設管路の深さが舗装天端より1450 mm（下り線側）と1550 mm（上り線側）であることを確認した
 - ・ 過年度工事で走行車線（下り）下の地盤改良を行っており、改良深さも今回と同様であった
 - 作業員に対する埋設物の周知をしていなかった。また、作業手順書に施工範囲内に埋設物があることを記載していなかった。

直轄管理の埋設管2条
（断線はなし）

- 現地確認の際、照明灯やCCTVカメラ等の配電線を必要とする道路付属物等の有無も調査し、必要に応じて管理者に埋設物情報を確認する。
- 施工範囲に埋設物の位置（平面・深さ）が明確に示されている資料がない場合、発注者との協議の上、試掘を実施して埋設物の目視による確認を確実に実施する。
- 施工範囲内に埋設物がある場合、支障とならない場合でも、作業員に埋設物位置の存在を周知する。
- 作業手順書に埋設物の有無を記載し、埋設物がある場合は位置、高さを記載する。

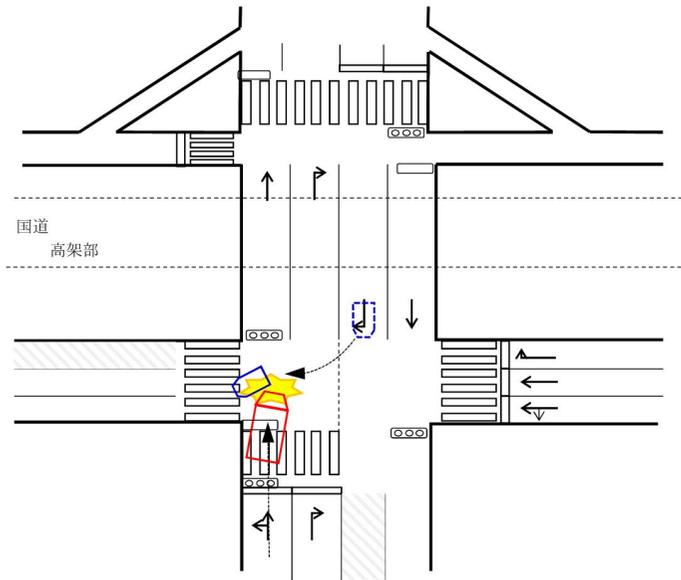
被災状況

【事故の概要】 土砂を運搬するダンプトラックが県道と国道の交差点に差し掛かった時に、ダンプトラックと対向車線より右折してきた一般車両(軽自動車)が衝突し、一般車両を損傷した。

- 【事故原因】**
- 歩行者信号の点滅のタイミングと自らの位置で進入可能と判断した。
 - 車両信号を確認せず交差点へ進入した。（警察が相手のドライブレコーダーを確認した結果、車両信号は赤信号であった）
 - 走行開始日から5日目と不慣れな道路であった。
 - 国道を跨ぐ大きく複雑な交差点であり、対向車線の右折待ち車両が走行してこないと思い込んだ。

右側全体的に損傷（横転したため）
左側後方部の破損（工事車両と衝突した箇所）

- 通行路の危険箇所を再確認し、残土運行経路のハザードマップへ追記する。
- 運行管理システムにて、危険箇所付近で音声にて注意喚起する。
- 一般車両、農耕車両、歩行者の優先を徹底する。
- ドライブレコーダーの動作確認を日々、記録状況を定期的実施する。
- K Y活動記録表に氏名その他、車両ナンバーを記載し、意識向上を図る。

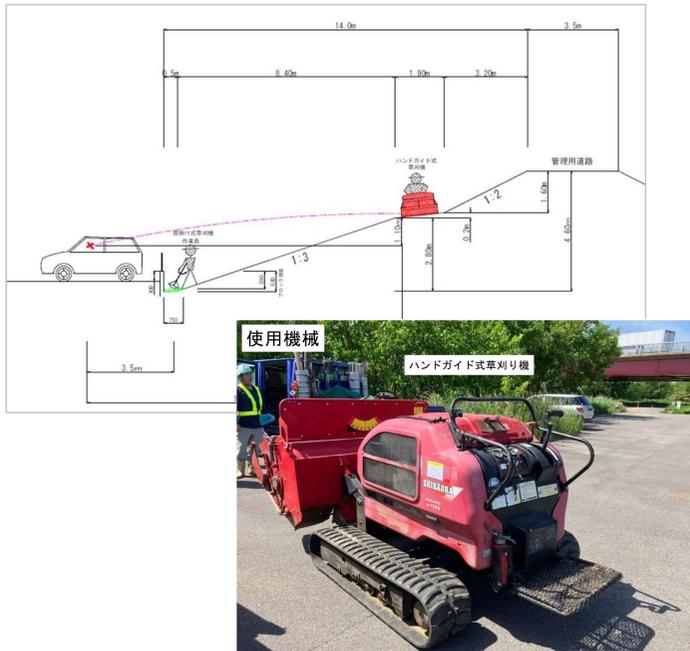
被災状況

【事故の概要】 堤防（川裏部）をハンドガイド式草刈り機で除草中、堤防敷地に隣接する民間の駐車場の車両に当該作業による飛び石が当たり窓ガラスを破損した。

- 【事故原因】**
- 飛散防止用保護カバーを設置したハンドガイド式草刈り機にて除草していたが、法面の凹凸や傾斜により不意な機械の傾きが生じ、防護カバーも傾いたため一部に隙間が発生した。
 - 発生日の翌日に事象が判明したことから、作業前後の周辺状況の確認が不十分であった。

一般車の運転席窓ガラス損傷（割れ）

- ハンドガイド式防護カバーにゴムラバー等によるスカートを使用機械全てに設置し、飛び石防護を行う。
- 凹凸箇所は、ハンドガイド式草刈り機を速度を落として作業をする。また、直進後の方向転換は、低速で刈刃回転の停止を徹底する。
- 草刈り機作業前に、防護カバー「閉」状態である確認を複数にて確認する。また運転台に注意喚起表示を貼付する。
- 作業前後の周辺状況写真撮影及び作業後の目視巡視を行う。

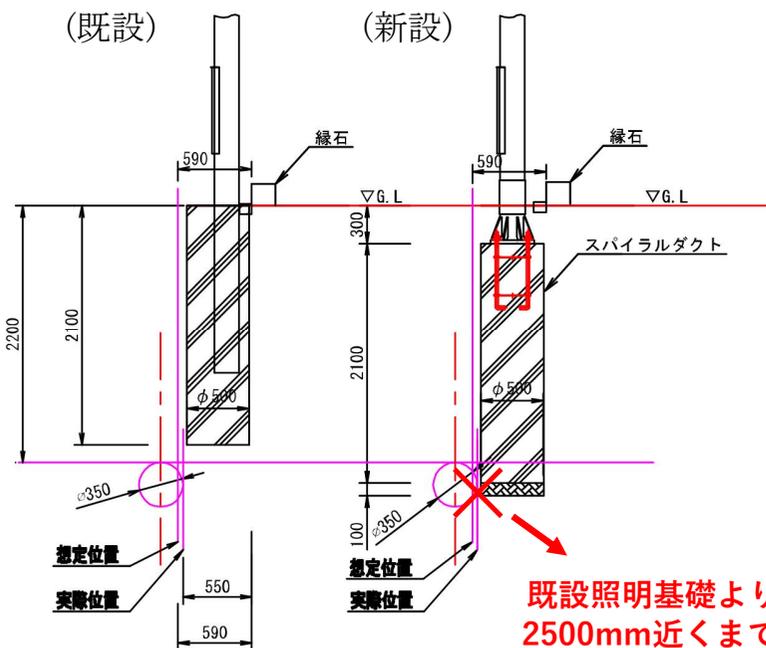
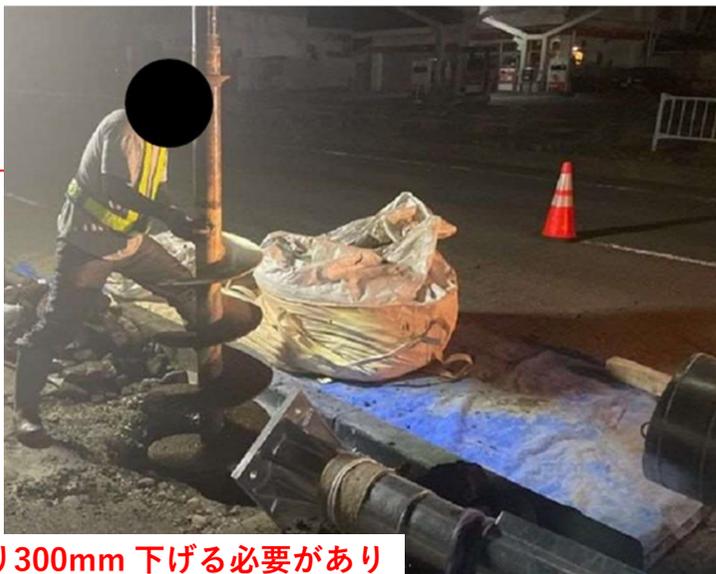
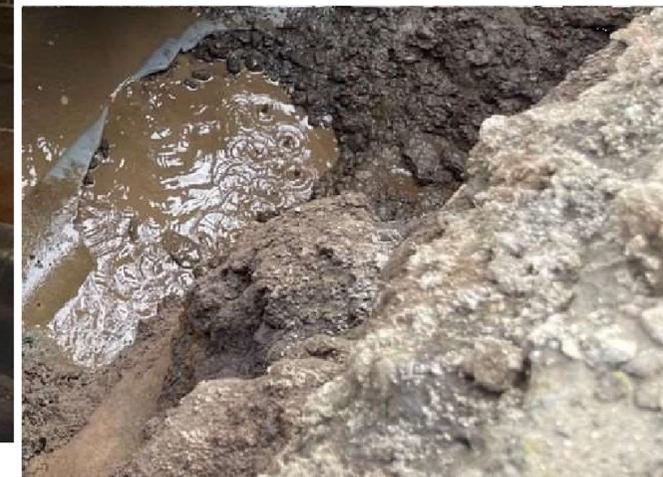
事故状況

【事故の概要】 照明灯更新のため走行車線を規制し 道路照明柱の建替えを行う作業で、既設照明柱の基礎を撤去後、新設基礎を設置するためオーガで掘削作業を行っていた。2200mm 掘削後基礎深さがあと300mm 足りなかったため、再度掘削した際に下水管を損傷した。

- 【事故原因】**
- 事前の埋設物の調査において、下水管が近接しているという認識はあったが、詳細位置を確認していなかった。
 - 既設基礎撤去後の同一箇所での掘削作業であったことから、埋設物には干渉しないといった思い込みがあった。

既設照明基礎より300mm 下げる必要があり
2500mm近くまで掘削した際に下水管に接触

下水管の損傷

- 詳細位置が不明な場合や近接が想定される場合には、埋設物探査機による調査、占有者の了解または立ち会いの下、ハンドホール、マンホールを開け管の詳細位置確認（水平、深さ）を行う。
- 調査により埋設物に近接していると判明した場合または詳細位置が不明な場合は、監督職員と協議し施工方法の再検討（設置場所、基礎構造等の変更）を行う。
- 埋設物確認の必要な施工箇所が多数のため、チェックリストを作成して確認漏れを防止する。
- 作業手順書に埋設物の有無、施工図に詳細位置を記載し、作業員全員へ詳細位置を周知徹底する。

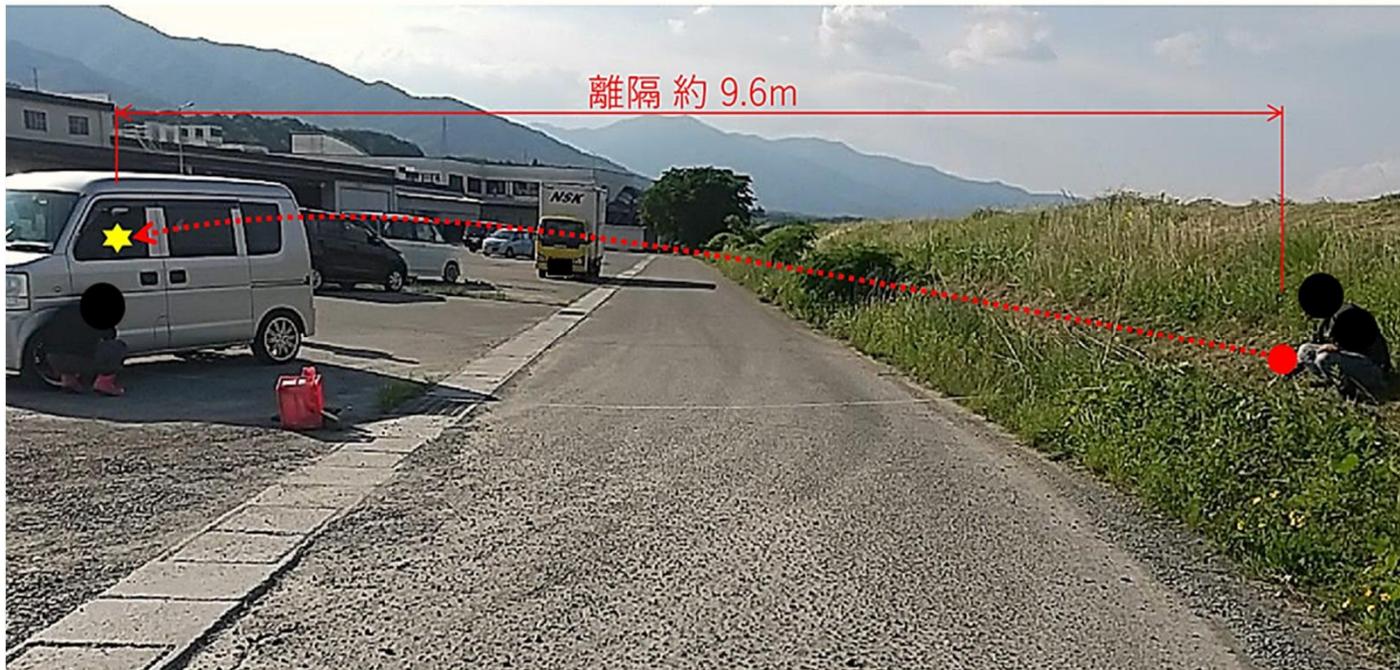
現場状況写真

【事故の概要】 堤防（川裏部）を肩掛け式刈払い機（チップソーのスチール製刈刃）で除草中、堤防沿い隣接する民間企業の駐車場の車両に当該作業による飛び石が当たり窓ガラスを破損した。

- 【事故原因】**
- 除草作業をする際に肩掛け式草刈り機の刈刃が小石を跳ね上げた。
 - 刈り払い方向が駐車場側になっていた。

一般車の助手席窓ガラス
損傷（割れ）

- 現場代理人または監理技術者は、現場の作業体制が『適切な機械となっているか』『適切な飛散防止対策であるか』を作業日の前日或いは当日の作業開始前までに確認／指示する事とし、それが済むまでは作業を開始させない。
- 安全巡視日誌を除草作業に特化した内容を付け加えるチェック内容を充実する。
- 肩掛け式刈払い機の除草幅は1.0～1.5メートル程度とし、小さくこまめに刈る。
- 刈り払い方向を飛び石の可能性が最も高いとされる左側を保全対象に向けないよう除草する。

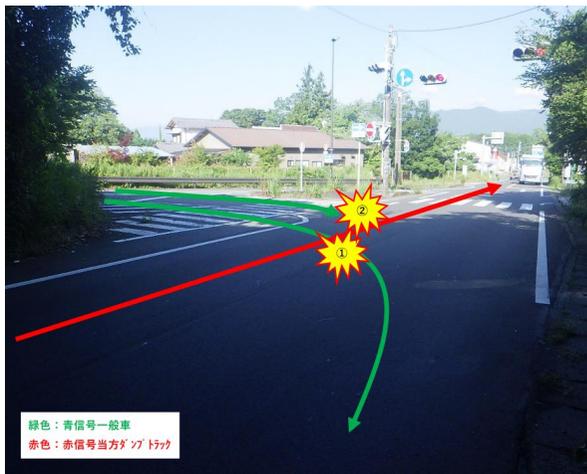
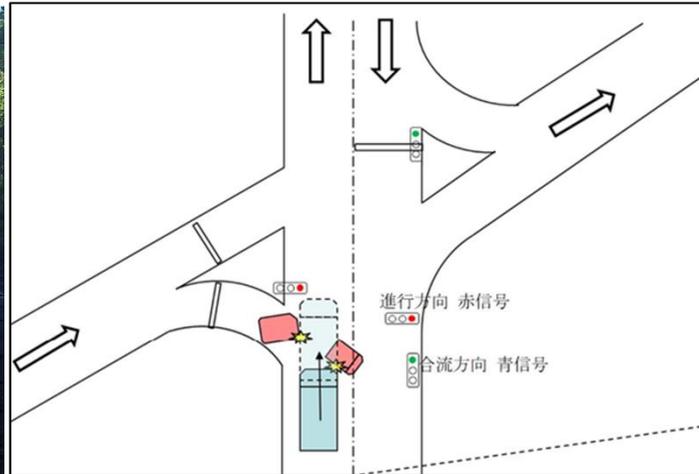
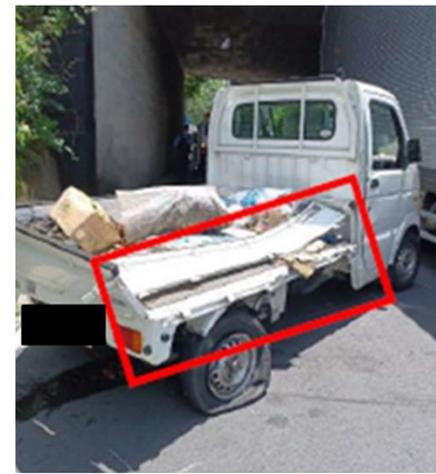
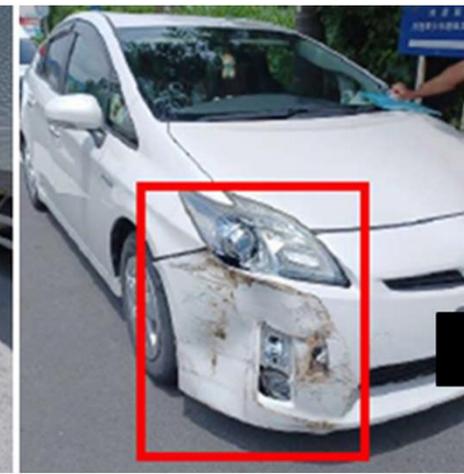
事故状況

【事故の概要】 土砂を運搬するダンプトラックが交差点を直進する際、右折してきた一般車両2台(軽トラック、普通乗用車)と衝突し、一般車両が損傷するとともに、一般車両の運転手が負傷した。

- 【事故原因】**
- 信号を確認せず交差点へ進入した（信号無視）
 - 走行開始日だったため不慣れな道路であった。
 - ドライブレコーダーに記録されていなかった。

- 軽トラック運転手
頸椎捻挫（全治不明）
- 軽トラック
右側全体的に損傷
- 普通自動車
右側全体的に損傷
（横転したため）

- ダンプトラック走行点検の頻度を1～2回/日を、最低でも2回以上（午前・午後・不定期）に実施し、走行状況の確認・指導體制の強化を図る。
- 交通ルールを徹底的に指導・教育する。
- 事故発生箇所をハザードマップへ追記し再教育を行う。
- 指導時の判断材料として活用するため、運転手の事故経歴等の確認、運転手の特性把握を行う。
- 走行前にドライブレコーダーのSDカードを運転手に配布し、挿入・動作・録画の確認をする。
- 走行終了後にドライブレコーダーのSDカードを回収し、録画の確認をする。

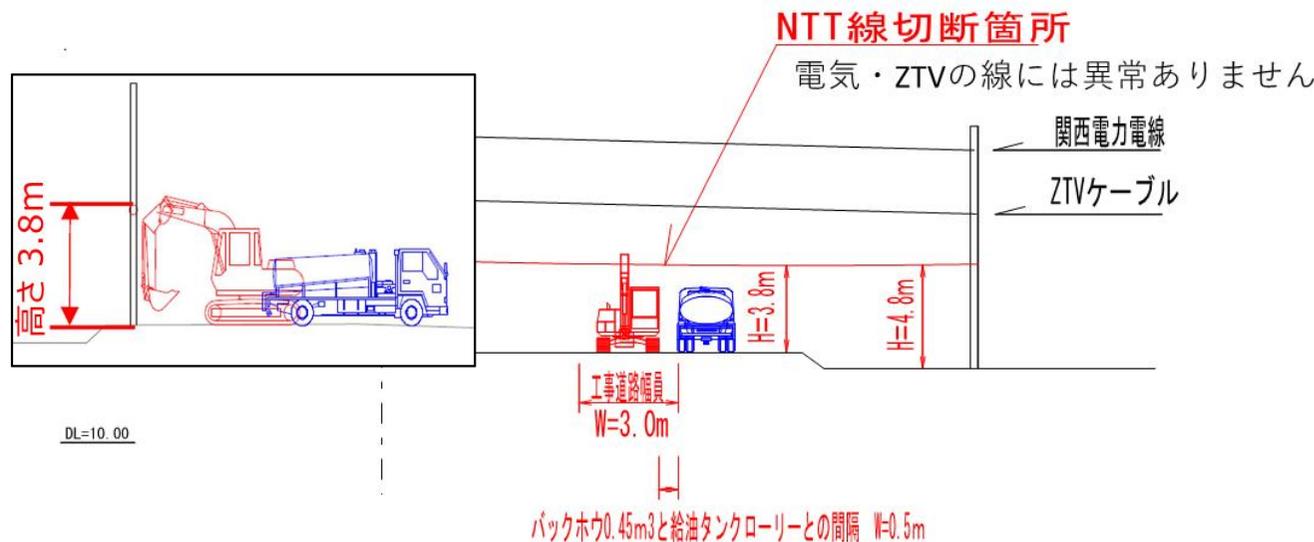
被災状況図

【事故の概要】 市道取付道路兼工事用道路を施工するもので、事故当日の朝、タイヤ洗浄時の泥が民地へ流出していたため、急遽、小型土のうを設置することとなった。バックホウを移動させている際に、工事用通路の幅が一部狭く傾斜しているため、注意が地上のみとなり上空への配慮が欠け、架空線を切断した。（架空線防護（簡易ゲート）は準備工のため実施前）

- 【事故原因】**
- 事故防止対策の実施前に作業に入ってしまった。事故防止対策の内容を作業員に周知徹底できていなかった。また、安易な認識で重機を使用してしまった。
 - 重機作業中に架空線の存在を失念してしまった。
 - 予定外作業となり、作業内容の手順確認や重機配置の周知等の 日報作成、KYミーティングが実施できていなかった。

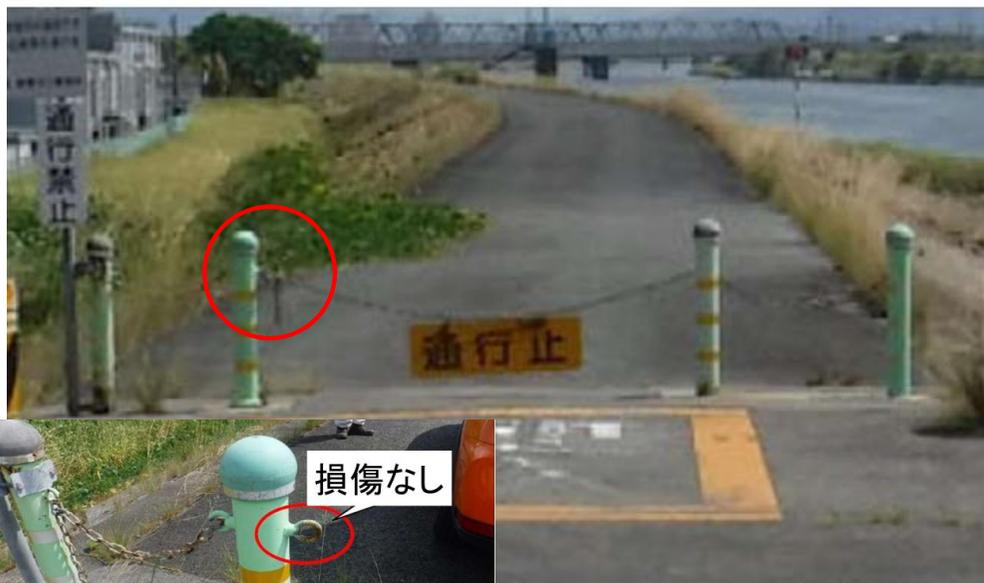
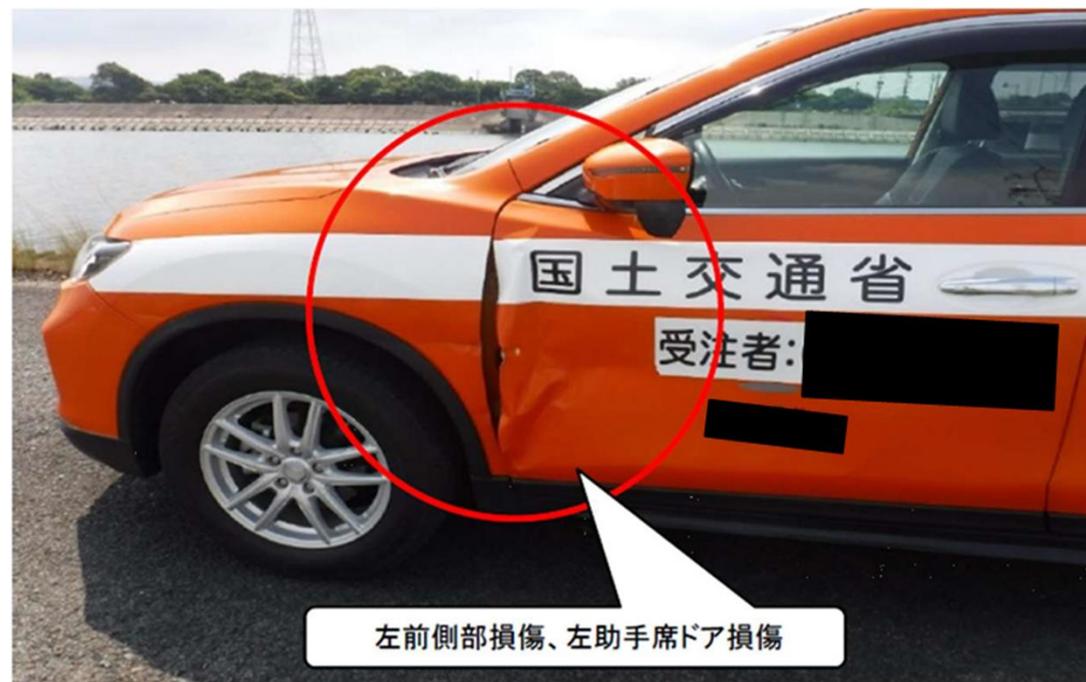
事故発生時の現場写真&被災写真

【事故の概要】 河川巡視中に河川管理用通路に設置された車止めの間を走行した際、車止めに付随している鎖止めリングに接触させ、事務所から貸与された巡視用車両を損傷した。

【事故原因】 ○ 狭隘な場所ではあったが、巡視業務で走行しているルートであり、日頃から走り慣れている箇所であったため普段通りに走行すれば問題ないと考え車両周辺の確認が不足していた。

事務所貸与の巡視用車両
助手席ドア付近損傷

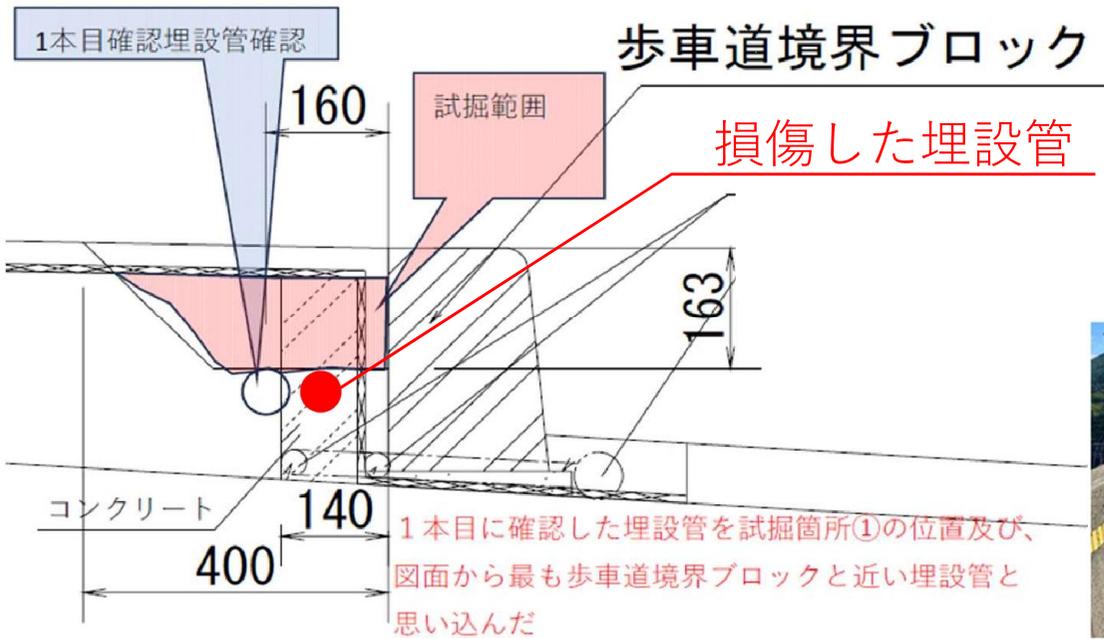
作業概要

【事故の概要】 歩道内に埋設されている管路の位置確認を行うために試掘していた際に、人力用の小型斫り機械（電動ハンマー）が接触し、埋設管を損傷した。

- 【事故原因】**
- 試掘した作業員は、1本目に確認できた埋設管が、すでに試掘を完了した箇所①の管の位置及び図面から、確認すべき歩車道境界ブロック側に最も近い管であると思い込んだ。
 - 埋設管を確認すべき埋設物確認者が、コンクリート殻の片付け作業を実施する際に確認を怠った。
 - 埋設物責任者が行うべき試掘中の常時監視、作業員への指揮を怠り、作業を直接監視、指揮できていなかった。

情報管路の損傷
(1条、断線無し)

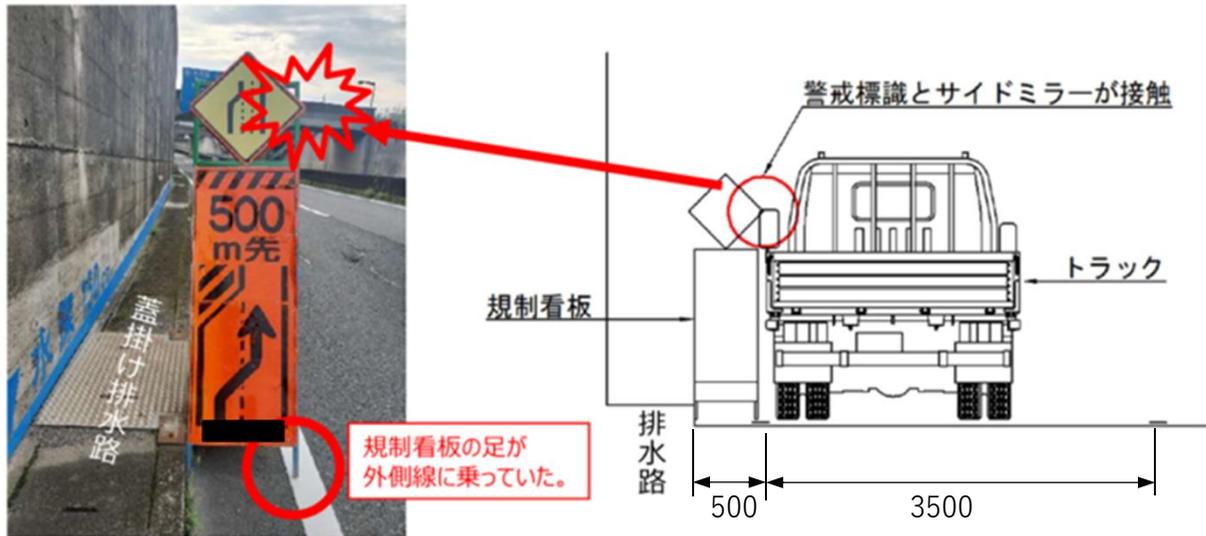
事故現場の状況

【事故の概要】 路肩から少しはみ出た状態で設置した規制看板に、走行していたトラックの左側が接触し、サイドミラーを損傷した。

- 【事故原因】
- 作業員が規制看板を設置するために歩いていた蓋掛けの排水路を歩道だと勘違いした。そのため、蓋掛けの排水路上に規制看板を設置すると歩行者の妨げになると思い、狭い路肩に設置した。
 - 作業員に対して、蓋掛け排水路が歩道ではないことを事前教育で具体的に教えていなかった。
 - 作業員が走行車両と接触する可能性が大きい狭い路肩に設置するとは予想していなかったため、現場責任者は設置位置のみを指示した。
 - 現場責任者は、沿道対応に想定より時間が掛かり、規制看板の設置状況の確認が遅れた。

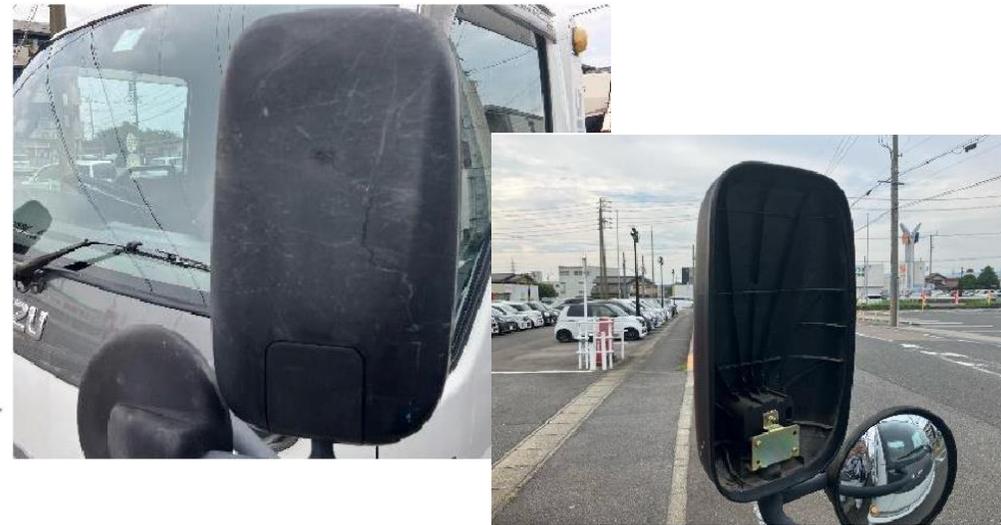
損傷写真

サイドミラー損傷

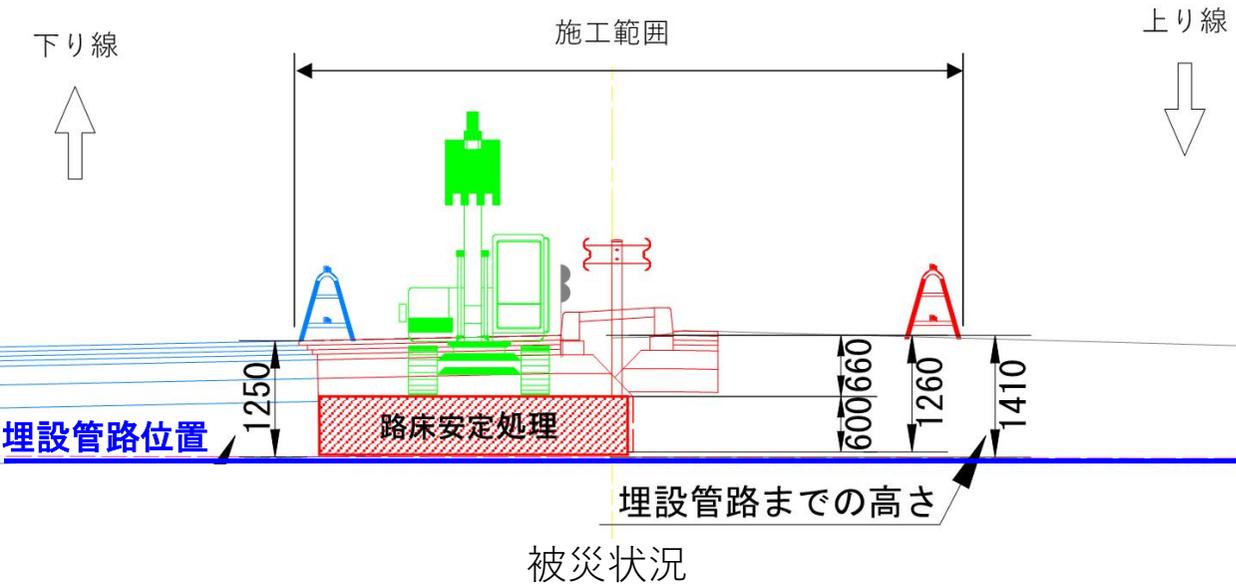
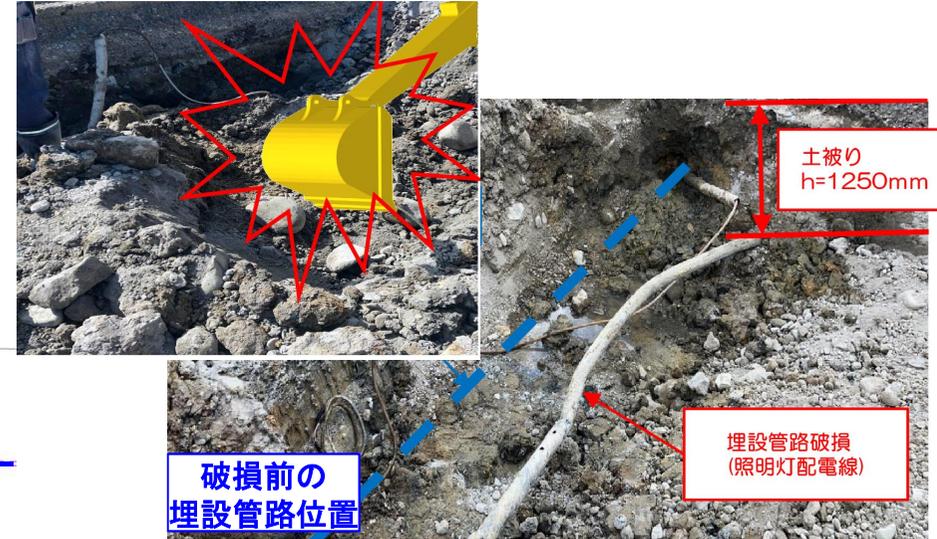
損傷写真

【事故の概要】 中央分離帯の地盤改良のため、改良材を散布しバックホウ（0.45m³）で攪拌・混合していたところ、国道を横断していた埋設管路をバックホウのバケットで引っ掛けてしまい、埋設管路および入線されていた配電線を損傷した。

- 【事故原因】**
- 情報ボックスの埋設情報は管理者からの資料提供で確認できたが、照明管路の資料は提供されず正確な位置等の確認ができていなかった。
 - 監督職員に埋設物件確認書を報告した際、照明管路（道路付属物）は管理者に確認しておらず、後日確認してから報告する予定であったが怠ってしまった。
 - 現地踏査は実施したが、施工ヤード外まで確認していなかったためにハンドホールを確認できていなかった。
 - 「埋設管路が横断しているかも」との認識がありながらも、監督職員と協議せずに試掘位置を決定し試掘したが、埋設管路は確認できていなかった。

直轄管理の埋設管1条
（配電線の損傷あり）

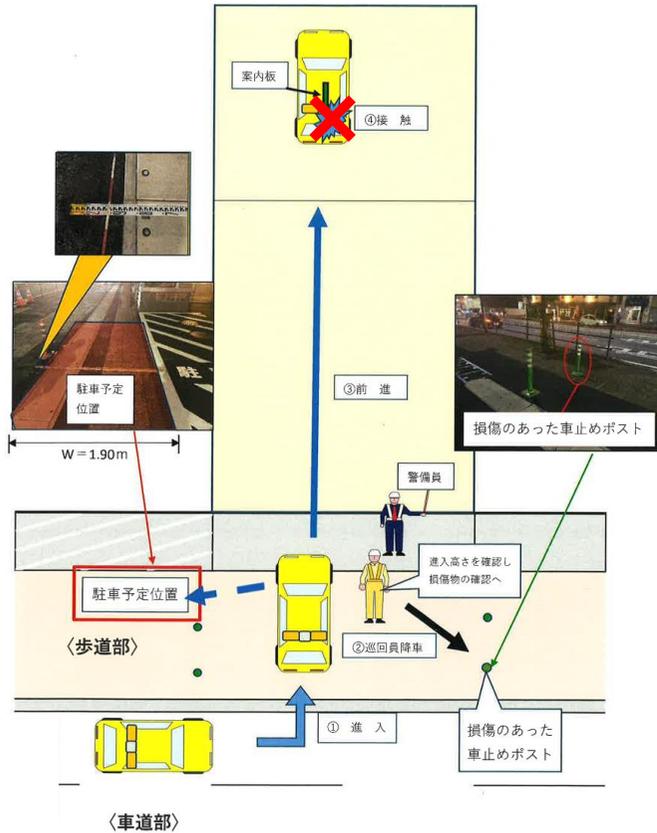
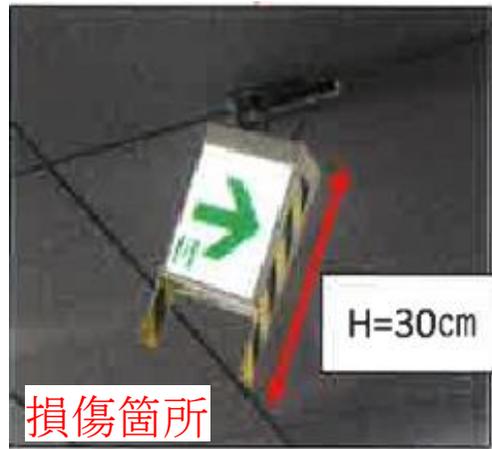
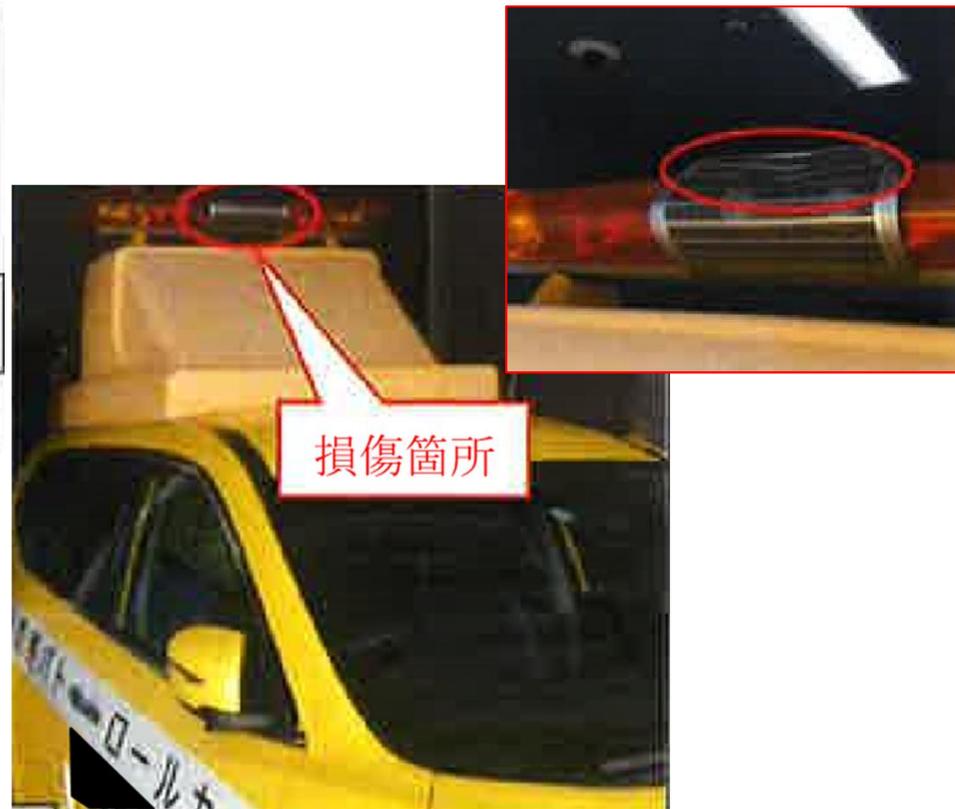
事故発生時の状況 & 損傷写真

【事故の概要】 道路の巡回パトロール中、損傷のあった道路附属物（車止めポスト）の現地確認を行う際、巡回用車両を民間ビルの敷地付近に停車しようとしたところ、民間ビルの関係者（警備員）により、施設内に停車するよう促され施設内に進入中、施設の天井に設置してある誘導灯と接触し、民間ビルの誘導灯と巡回用車両の回転灯を損傷した。

- 【事故原因】**
- 車両を進入する際、車両の誘導を怠ってしまった。
 - 屋内に車両を入れる際、高さに注意を払うべきであった。

民間ビルの誘導灯破損
事務所貸与の巡回用車両の回転灯破損

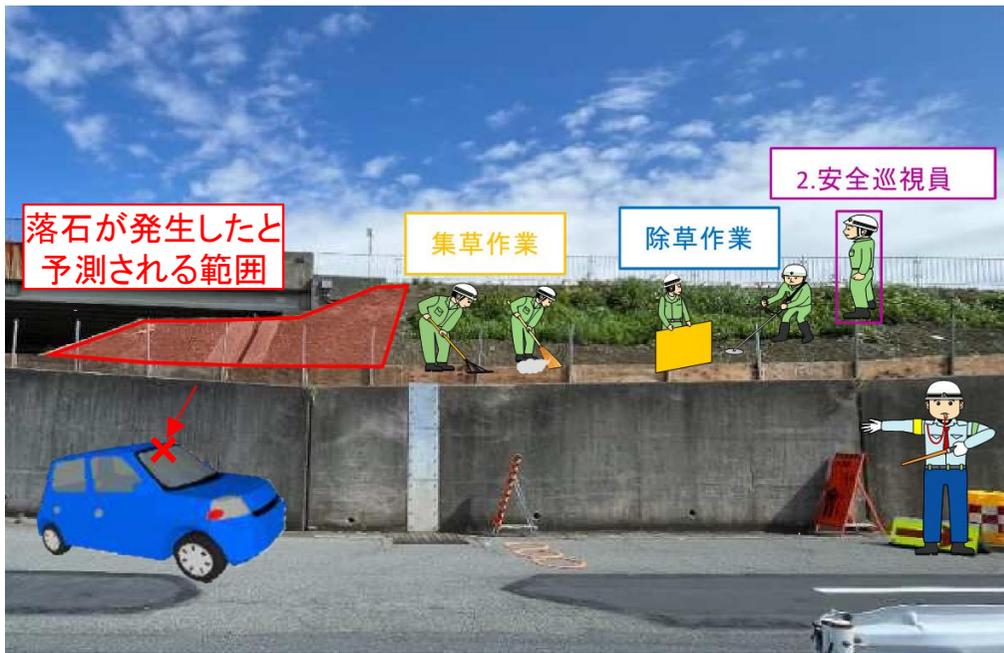
事故発生時の作業状況 & 再現写真

【事故の概要】 集草作業完了後に作業員が移動し、隣の除草済箇所の集草に取り掛かったところ、無人の集草済法面辺りから石が法面下に落下し、停車していた一般車両に当たり損傷した。

- 【事故原因】**
- 集草作業完了後の法面の安全確認(浮石の有無など)が不足していた。
 - 落石防止柵（H=45cm）と移動型飛散防止ネット(90cm×180cm)の併用がより効果的であると考え実施したが、落石防止柵を超えることを想定していなかった。
 - 除草作業時には移動型飛散防止ネットを併用していたが、集草作業以降は飛散防止ネットを設置していなかった。

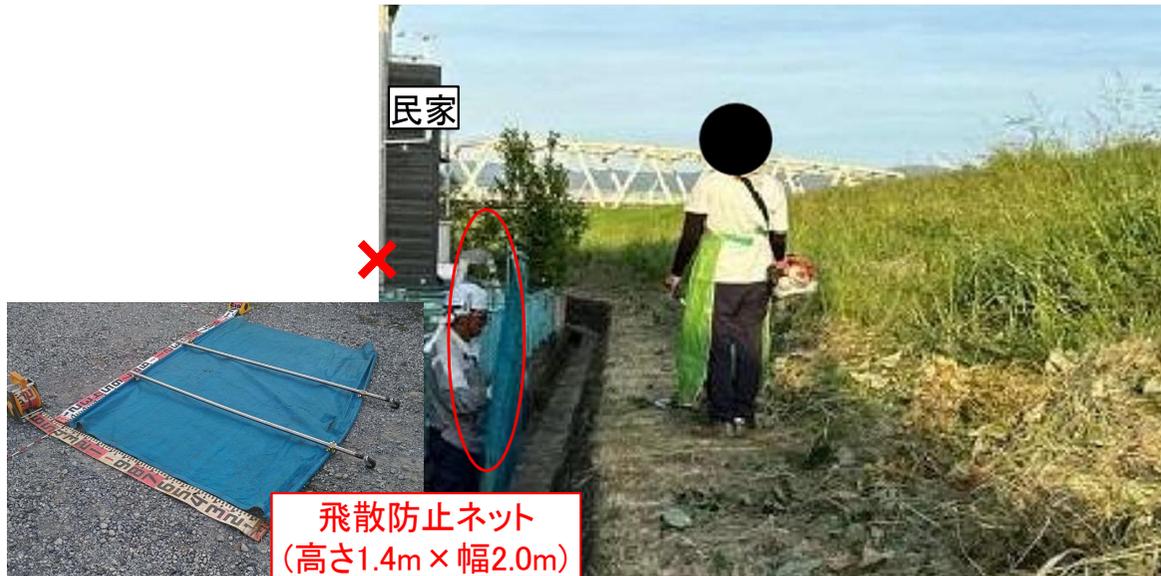
事故発生時の作業現場写真（再現）

【事故の概要】 肩掛式刈払機にて除草作業を行った際、住宅付近であることから飛散防止ネットを用いて作業を行っていたが飛石により民家の窓ガラスを損傷した。

- 【事故原因】**
- 民地敷地高さで飛散防止ネット(高さ1.4m×幅2.0m)を用いていたが、作業状況の再現写真の様に破損個所の位置関係により飛石と思われるものが養生員の頭上を越えて窓ガラスを破損させた可能性がある。
 - 法尻部であったことから多少法面勾配があり、高い方から低い方に向かって刈払機を動かし刈払い作業を行ったため、飛石が民家に飛ぶ可能性が高い状況であった。

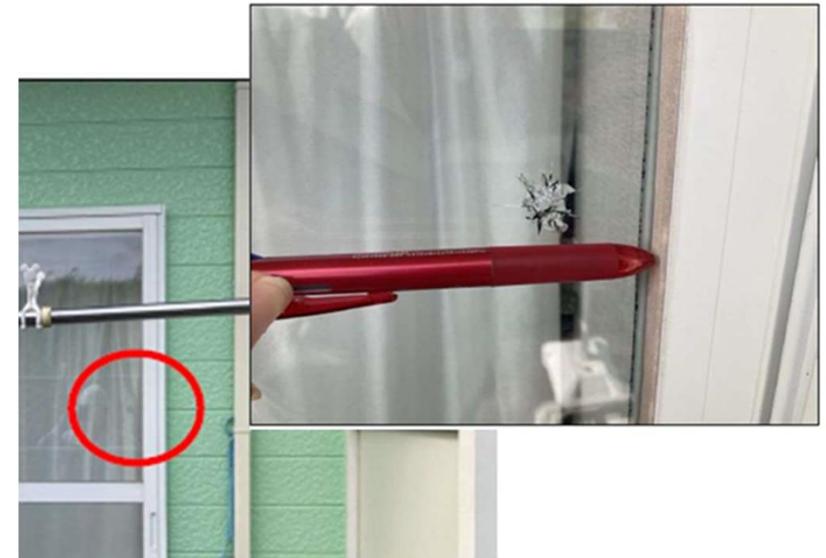
損傷写真

民家の窓ガラス損傷

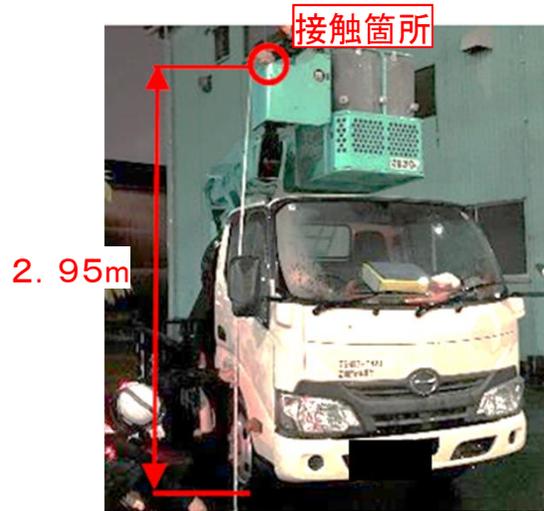
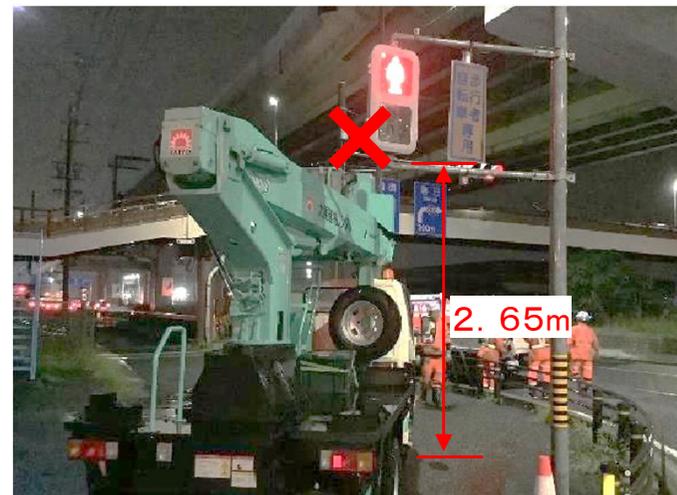
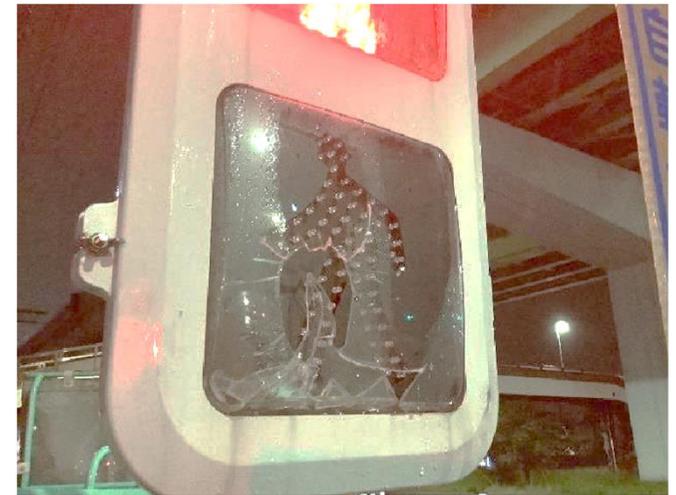
事故発生時の現場写真（再現） & 損傷写真

【事故の概要】 歩道橋点検のため高所作業車を歩道に進入させた際、高所作業車のブームが歩行者用信号機と接触し、歩行者用信号機の灯器レンズを損傷した。

- 【事故原因】**
- 高所作業車を使用する点検時に支障となる恐れがある箇所は、現地踏査時に確認していたが、関係者に共有ができていなかった。
 - 障害物への接触防止のため、歩行者用信号機付近にカラーコーンを設置していたが、建築限界を考慮した位置に設置していなかった。
 - 運転者は、歩道に進入する直前までは歩行者用信号機を認識していたが、高所作業車と歩行者用信号機の高さ確認は行っていなかった。誘導員が周辺の支障物等についても確認していると思い込み、運転者本人が確認を行わずに歩道に進入した。

歩行者用信号機の灯器レンズの損傷

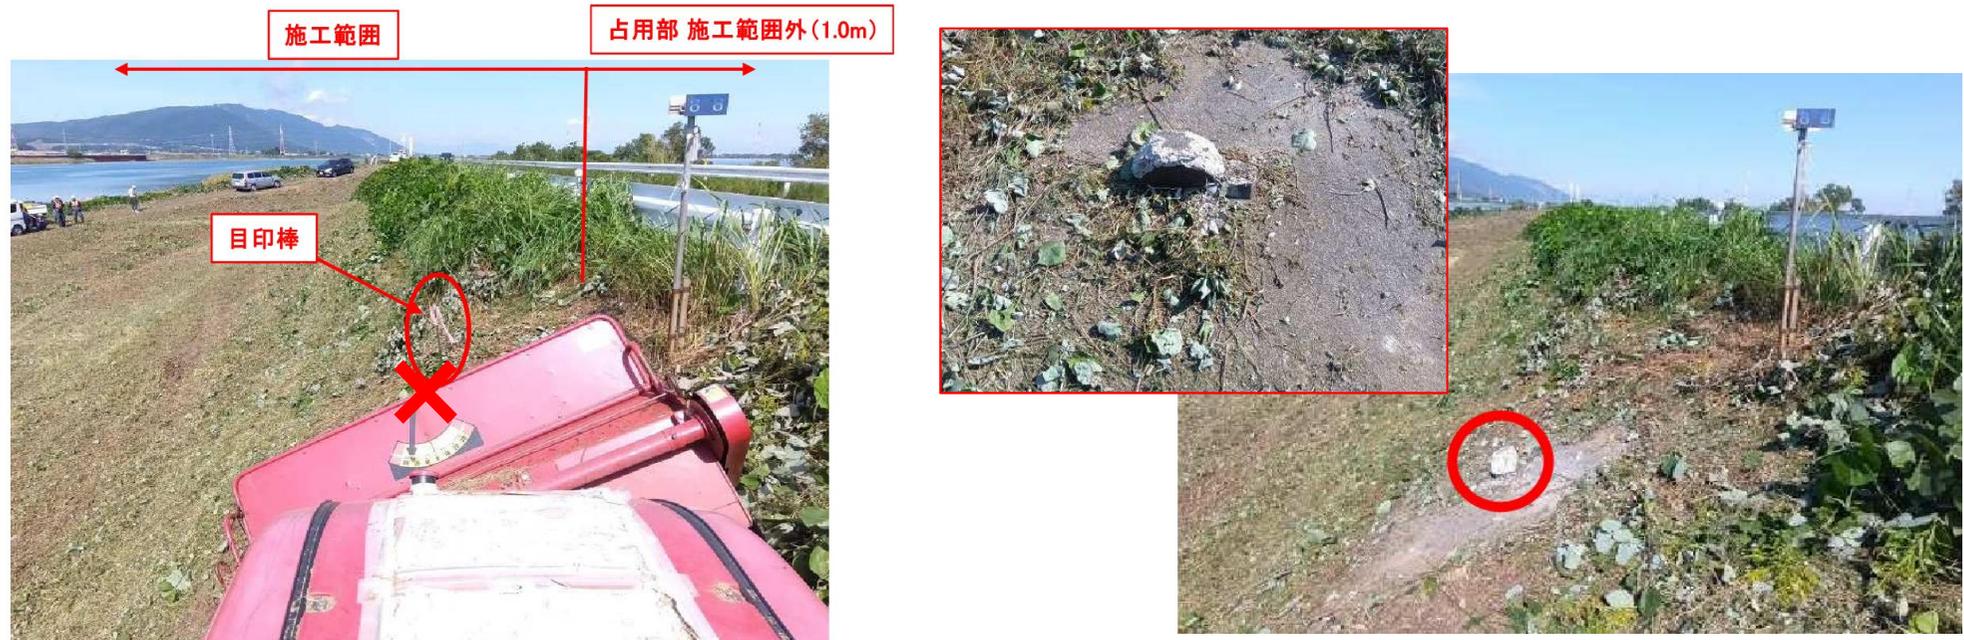
事故発生時の作業現場写真（再現） & 損傷写真

【事故の概要】 ハンドガイド式草刈機にて除草作業をしていた際に、施工範囲内にあったコンクリート製の河川距離標杭を損傷した。

- 【事故原因】**
- 天端から1 m幅は道路管理者の除草範囲であり、刈り残すこととなっている。距離標杭は、その刈り残す範囲に隣接する直線上の位置にあり、草刈機の操作を行っていた作業員が、刈り残す境界を重視したあまり、前方にあった目印を見落とした。
 - 施工範囲内にある河川距離標杭を含む支障物には、支柱を立て目印（ピンクリボン）をつけていたが、支柱は緑色であり地面の草の色と同系色だったため、全体として視認性にやや欠けていた。

河川距離標杭の損傷

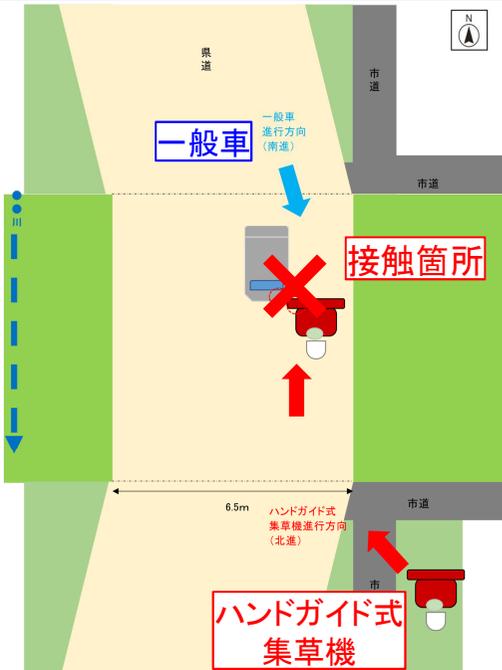
事故発生時の概略図

【事故の概要】 ハンドガイド式集草機を次の作業場所への運搬する際に、運搬トラックの台数の兼ね合いで集草機1台が現場待機となった。その1台を担当作業員が今後の作業を早めるために公道の右側を運転走行し移動させようとした際に、アンダーパス部(ボックスカルバート内)を走行してきた一般車と接触し損傷した。

- 【事故原因】**
- 堤防不連続箇所の手ガイド機の移動方法(トラック積込・運搬)が作業手順書等に明示されておらず、安全教育訓練やKY活動でも扱われなかった。
 - 予定外行動に関する職長等への事前相談が習慣付されていなかった。
 - 事故当時者の第三者災害防止や交通法規遵守への意識が低かった。

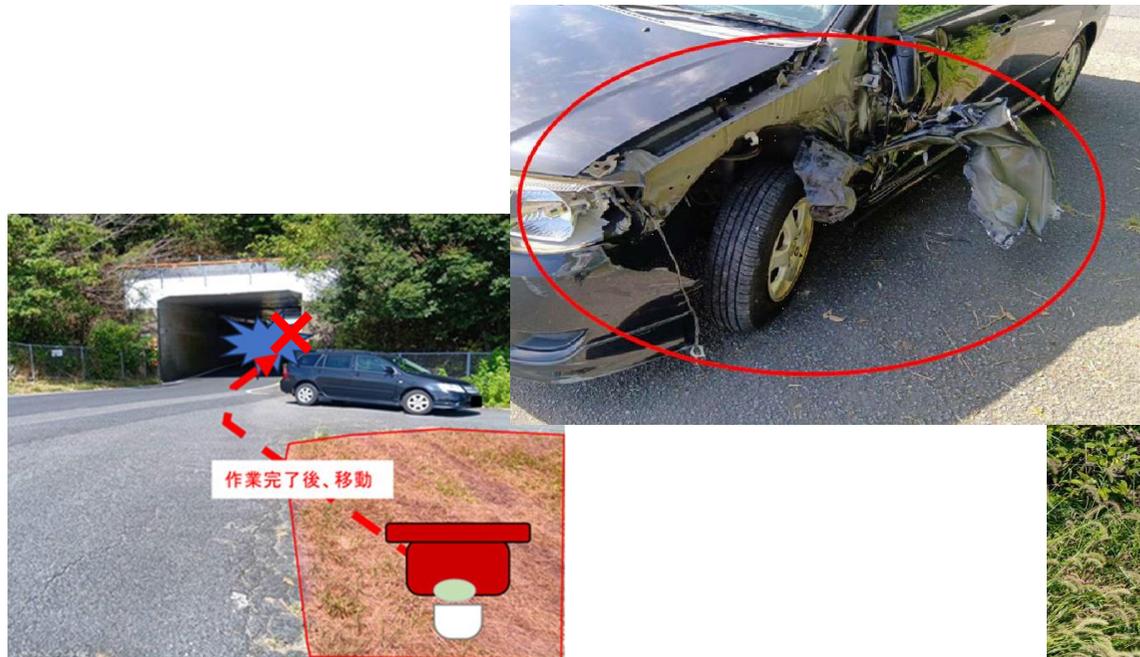
損傷写真

一般車の左側面破損（自走不可）
