中部地方整備局管内の工事事故 発生状況について

令和7年3月31日速報

中部地方整備局 企画部
技術管理課

令和6年度中部地整発注工事・業務の事故の整理及び原因

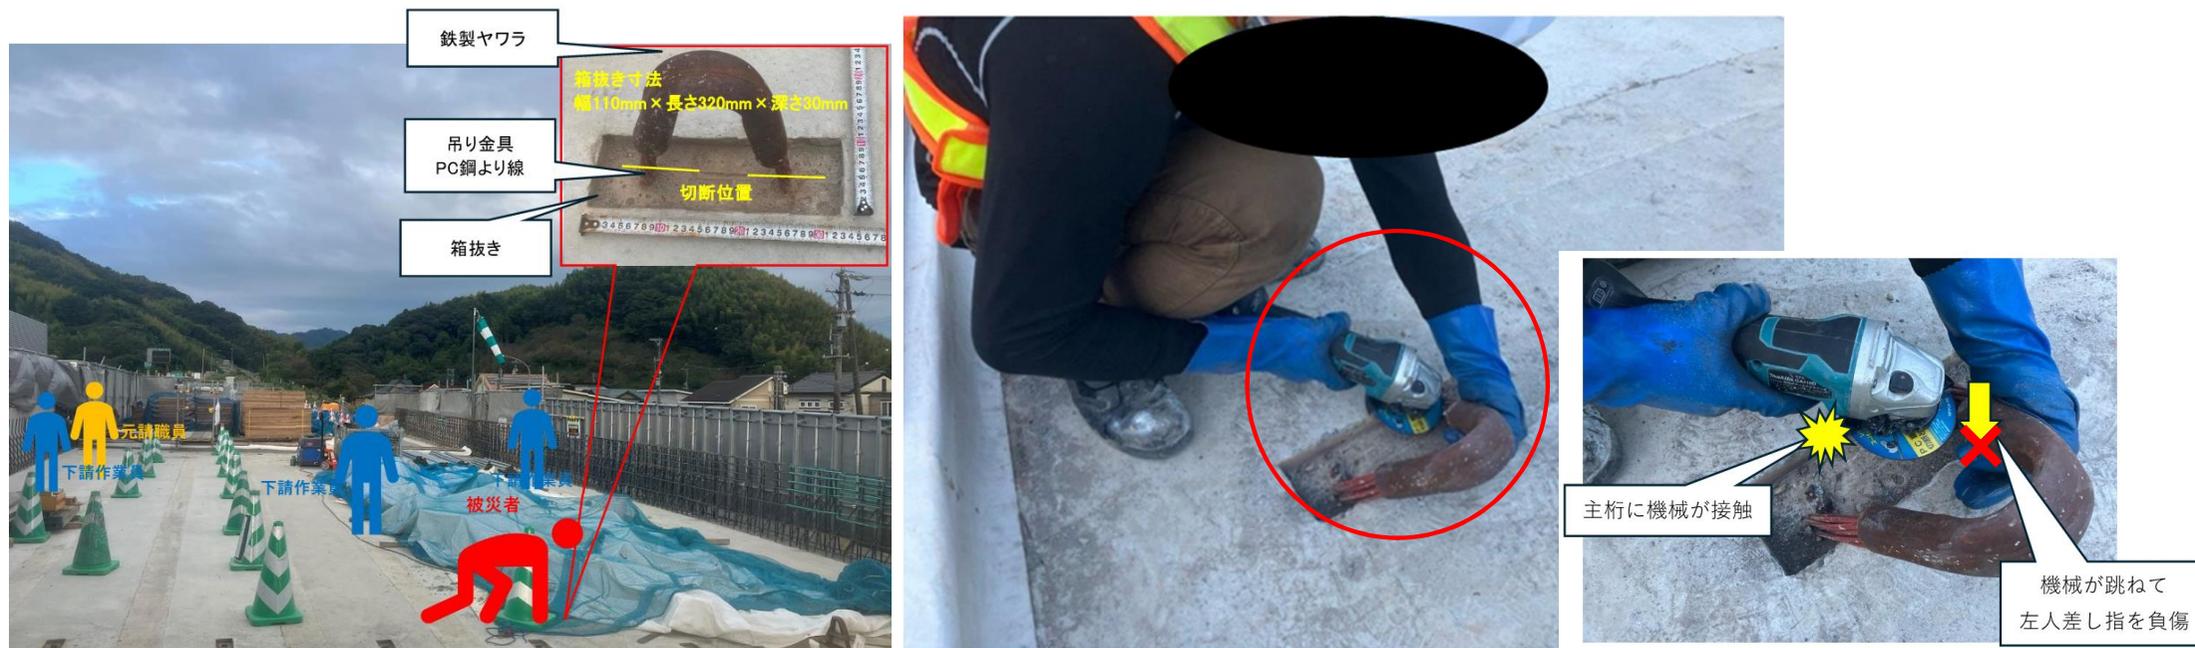
事故発生時の作業現場写真 & 再現写真

【事故の概要】 主桁吊り金具の切断・撤去作業を実施していたところ、使用していたベビーサンダーがコンクリートに接触し制御が困難になり、左手の指に接触し負傷した。

- 【事故原因】**
- 被災者は若手作業員であり、「自由研削といし取替試運転作業者」の特別教育を受けていたが、電動工具による切断作業の経験が不足していた。
 - 革手袋ではなくゴム手袋を装着して作業を行っていた。またサイドハンドルを付けずに作業するなど、作業員の当該作業に対する安全意識が不足していた。

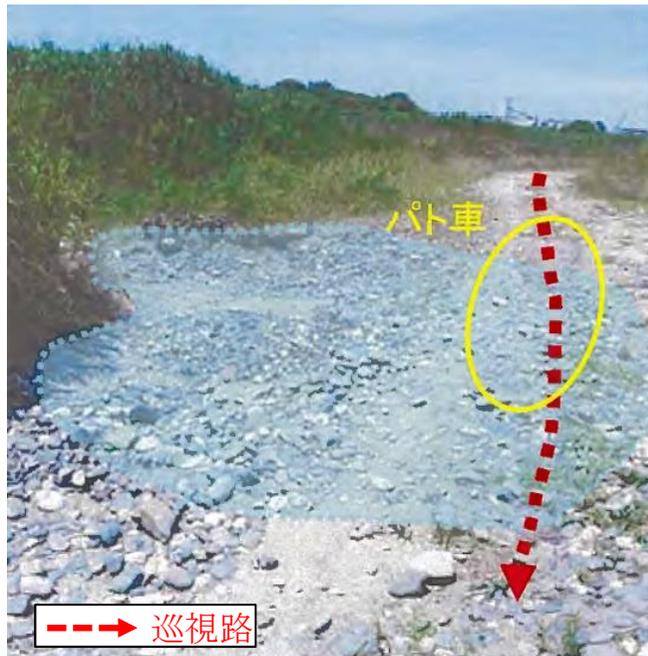
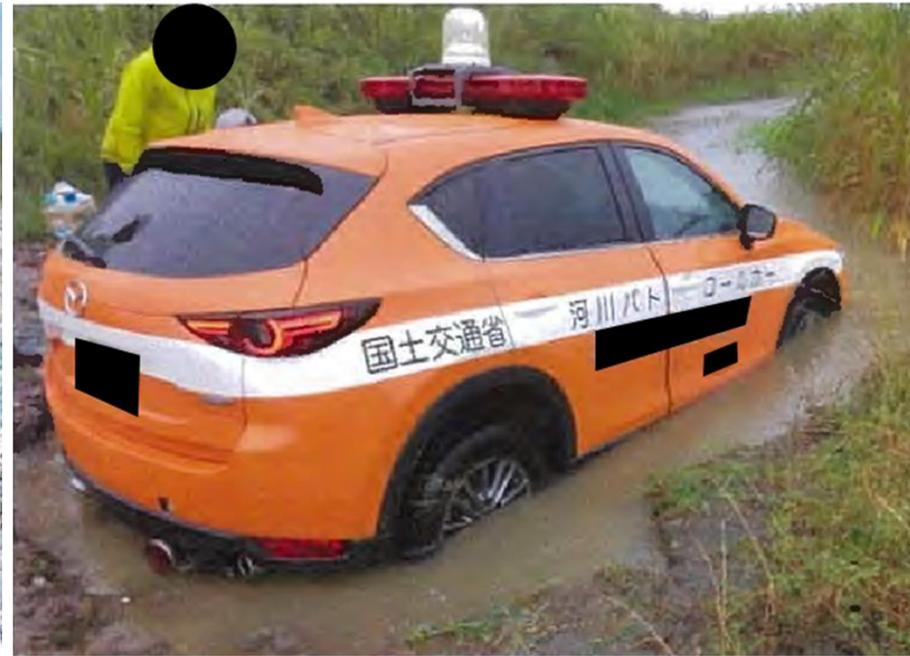
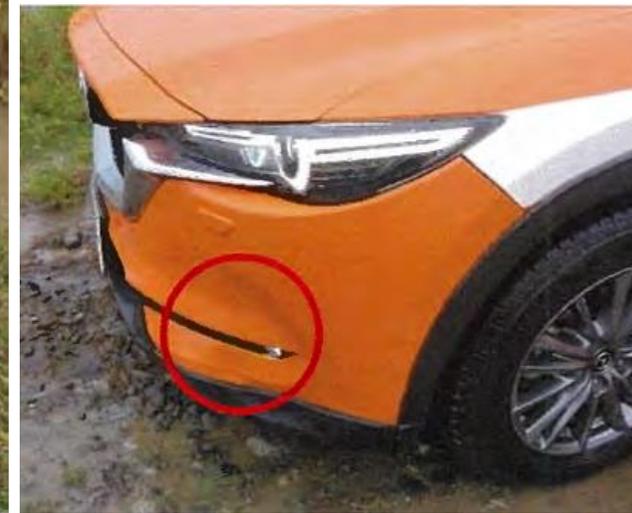
事故発生時の巡視現場写真(イメージ)

【事故の概要】 急な豪雨等が予想される不安定な天気で、視界が悪く路面や法面が滑りやすくなっていた状況で巡視していた際に、巡視通路に水たまりがあり直前でブレーキをかけたが、ぬかるみのため停止できず水たまりに進入してしまい巡視用車両を損傷した。

- 【事故原因】**
- 水たまり発見時に停止せず、近づいてしまった危険予測運転の甘さが事故の原因である。
 - 無理に脱出を試み、結果、車体が20cm程沈みこみ、結果的に40cm程度水没させてしまった。
 - 緊急を要する出水後点検ではなかったことから、実施日変更の協議や巡視基準等を定めておくべきであった。

巡視用車両のフロントバンパー、リアバンパー、ランプカバー損傷及びエンジン不調（電気系統の損傷疑い）

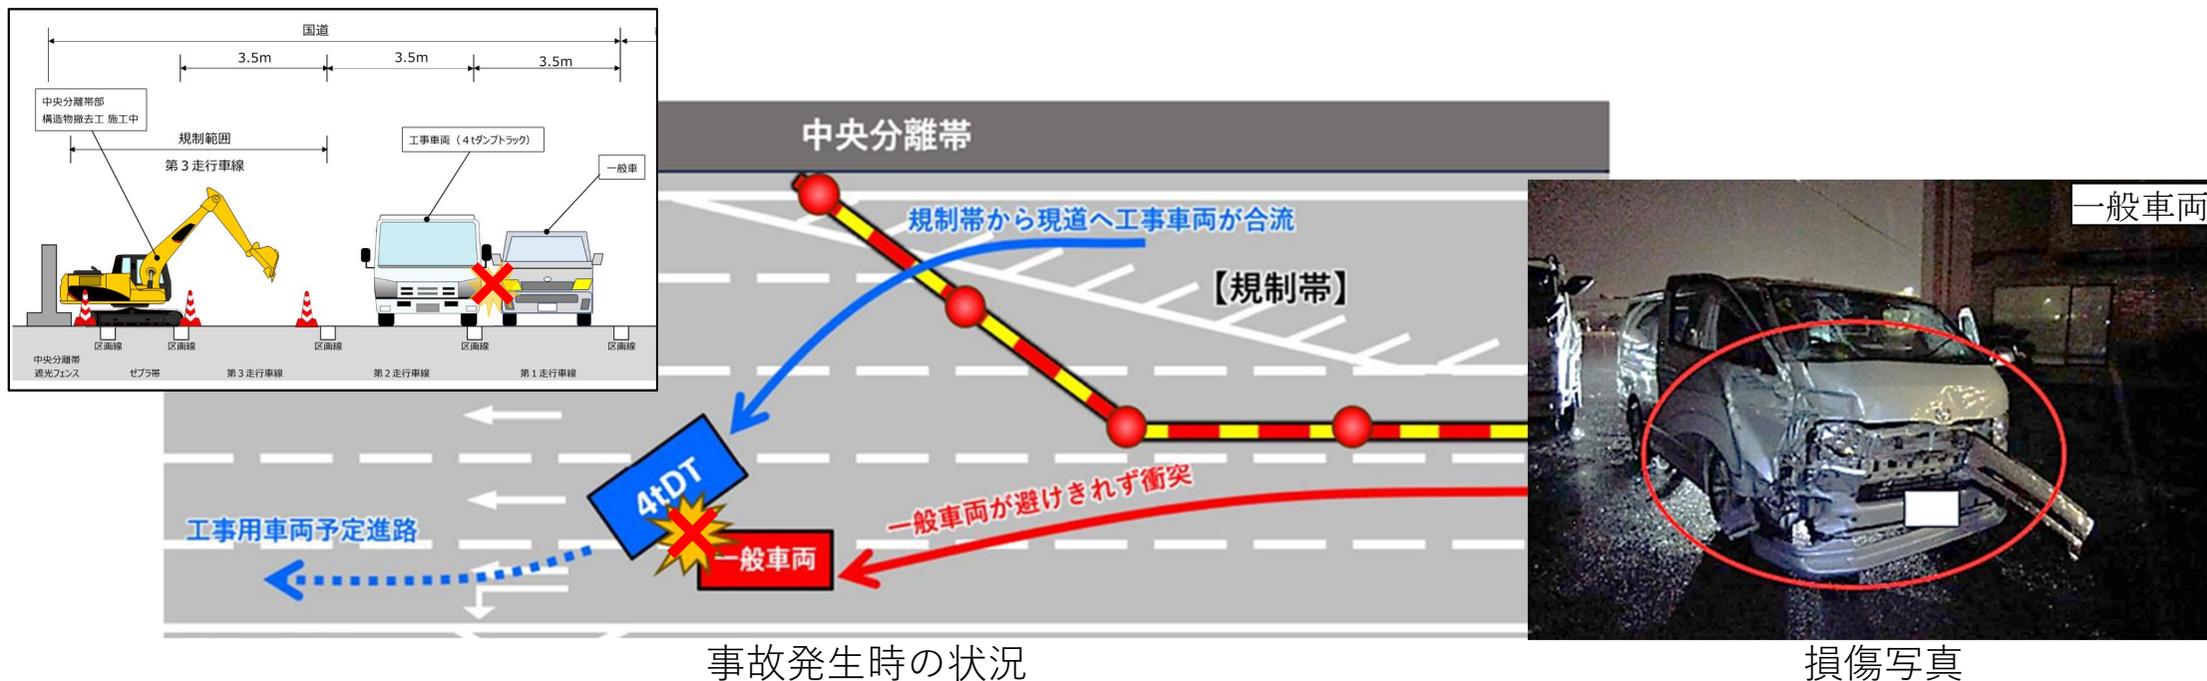
損傷写真

【事故の概要】 車線減少の交通規制を行い、構造物撤去工、舗装工、土砂運搬等の作業を行っており、ダンプトラックが規制帯の外へ出て複数の車線を跨いだ進路変更を行ったところ、後方から走行してきた一般車と接触し、一般車の運転手を負傷させ、一般車が損傷した。

- 【事故原因】**
- 交通誘導員が無断で持ち場から離れてトイレに行き、車両出口には必ず交通誘導警備員がいなくてはならない所が不在になっていた。
 - 交通誘導警備員が不在の中、トラック運転手が自身の判断で規制帯から出た。
 - 規制帯からフリーに車両が出発できる状態となっていた。

頭部打撲、
頸部・腰部・右肘挫傷
全治約2週間
右前方損傷（走行不能）

- 車両出入り口の交通誘導警備員が持ち場を離れる際は、交代要員をつけた上で不在にならないように再教育する。
- 工事車両が規制帯から出る際は、交通誘導警備員の誘導にて出発するよう再教育する。
- 規制帯の工事車両出口に表示看板を配置、カラーコーンを密に配置し、カラーコーンを動かさないと車両が出られないようにし、誘導ありきでの出発とする。

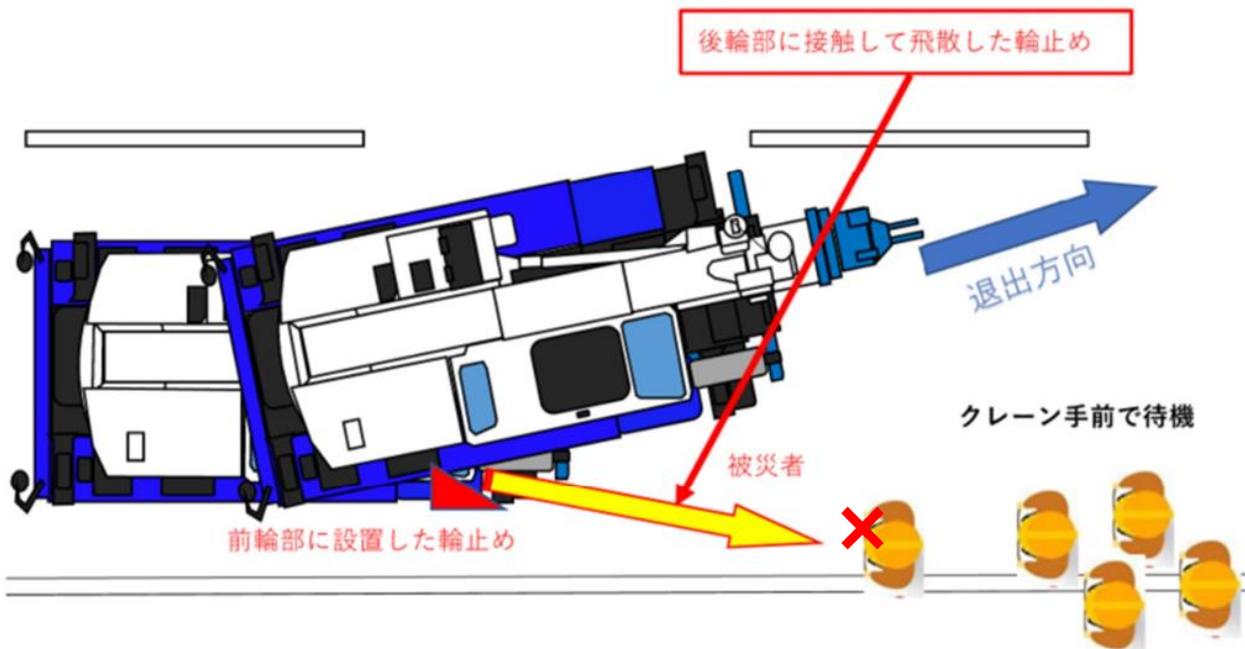
事故発生時の作業状況 & 現場写真

【事故の概要】 当日の作業が終了し、クレーン車が規制帯から退出する時、右前輪後部（後ろ側への傾斜地だったため）の輪止め撤去を忘れ、そのままクレーン車を発進させたところ、後輪が輪止めを踏み、その弾みで輪止めが飛んで作業員に接触し負傷した。

- 【事故原因】**
- クレーン運転手が前輪後部のみに設置した輪止めを外し忘れた。
 - 輪止めが黒色のため、視認しにくかった。
 - 移動するクレーンの手前（現場内の作業用通路として定められた場所）に作業員がいた。

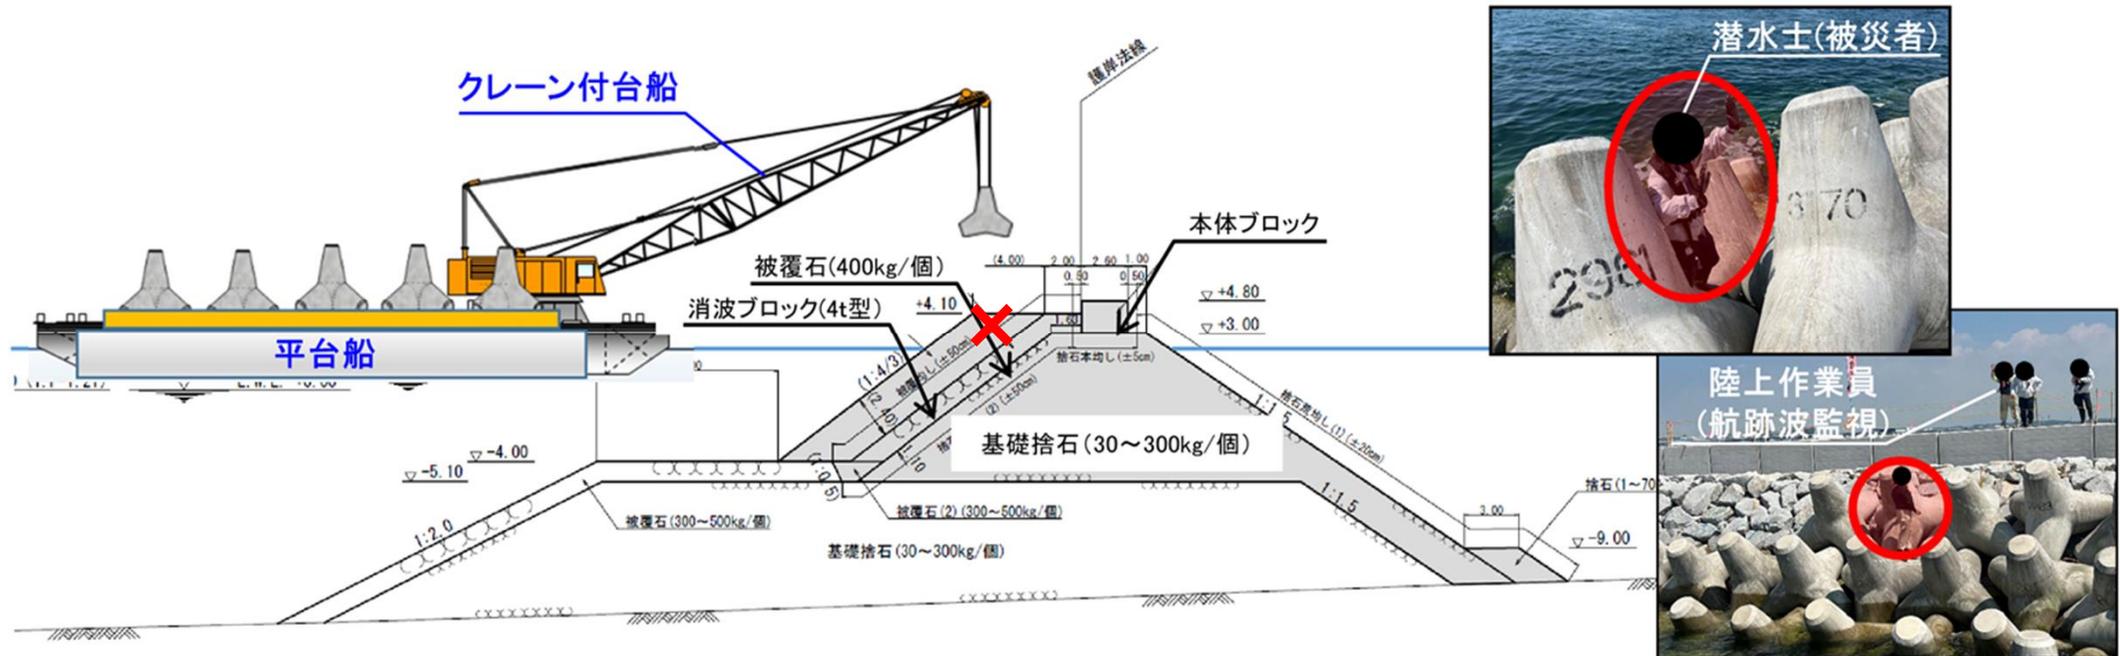
事故発生時の作業状況 & 再現写真

【事故の概要】 潜水士(被災者)により消波ブロックの据付合図・玉外しを行っていたところ、消波ブロックが航跡波の影響により荷振れし据付済ブロックとの接触を止めようと咄嗟に手を出してしまい、ブロックの間に右腕が挟まれ負傷した。

- 【事故原因】**
- 吊り荷の動揺による作業の中断が遅れ、潜水士(被災者)が吊り荷と据付済みブロックの接触を防ごうとブロック間に手を入れた。また、作業手順書に吊り荷からの離隔についての記載が不明確であった。
 - 陸上作業員(航跡波監視)は、航跡波に気付くことが遅れ、クレーン付台船に航跡波が当たる直前の連絡合図であった。また、声と手合図で連絡を取り合っていたため、迅速な連絡が行えなかった。

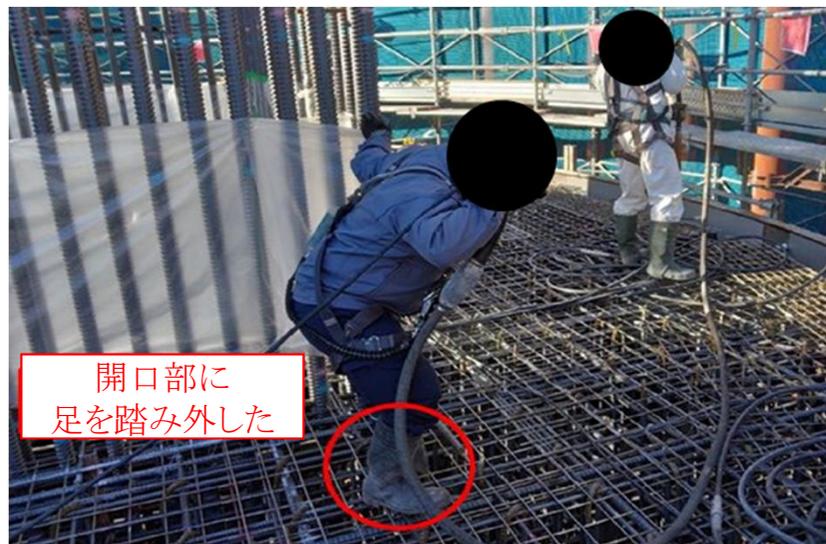
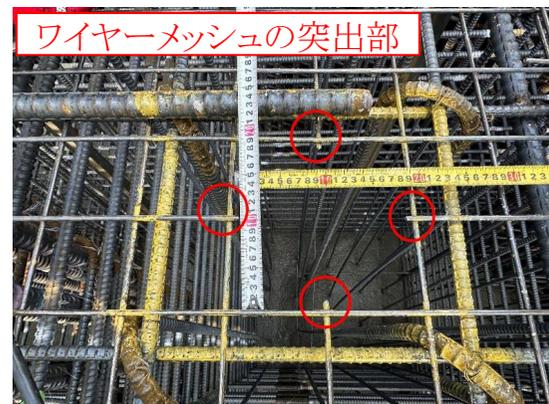
開口部
(200mm×200mm)

【事故の概要】 コンクリート打設作業における締固め用バイブレーターの配線取り回し作業中、コンクリート打設位置の移動に伴い、への移動時に、バイブレーター係が移動したため、当該作業員は次の段取りを考え出遅れないようにと焦り、ホース挿入用のワイヤーマッシュ開口部への意識が欠如し、開口部に左足を踏み外し、負傷した。

- 【事故原因】**
- 先行してバイブレーター係が移動したため、次の段取りを考え出遅れない様にと焦ってしまった。
 - バイブレーターの配線取り回し作業であったため、手元に夢中で足元を見ていなかった。
 - 開口部に蓋を設置せずに着色明示の注意喚起とした。また、開口明示が平面的でかつ、色が視認しづらかった。
 - 開口部のワイヤーマッシュ端部が切断されたままの鋭利な状態で突出していた。

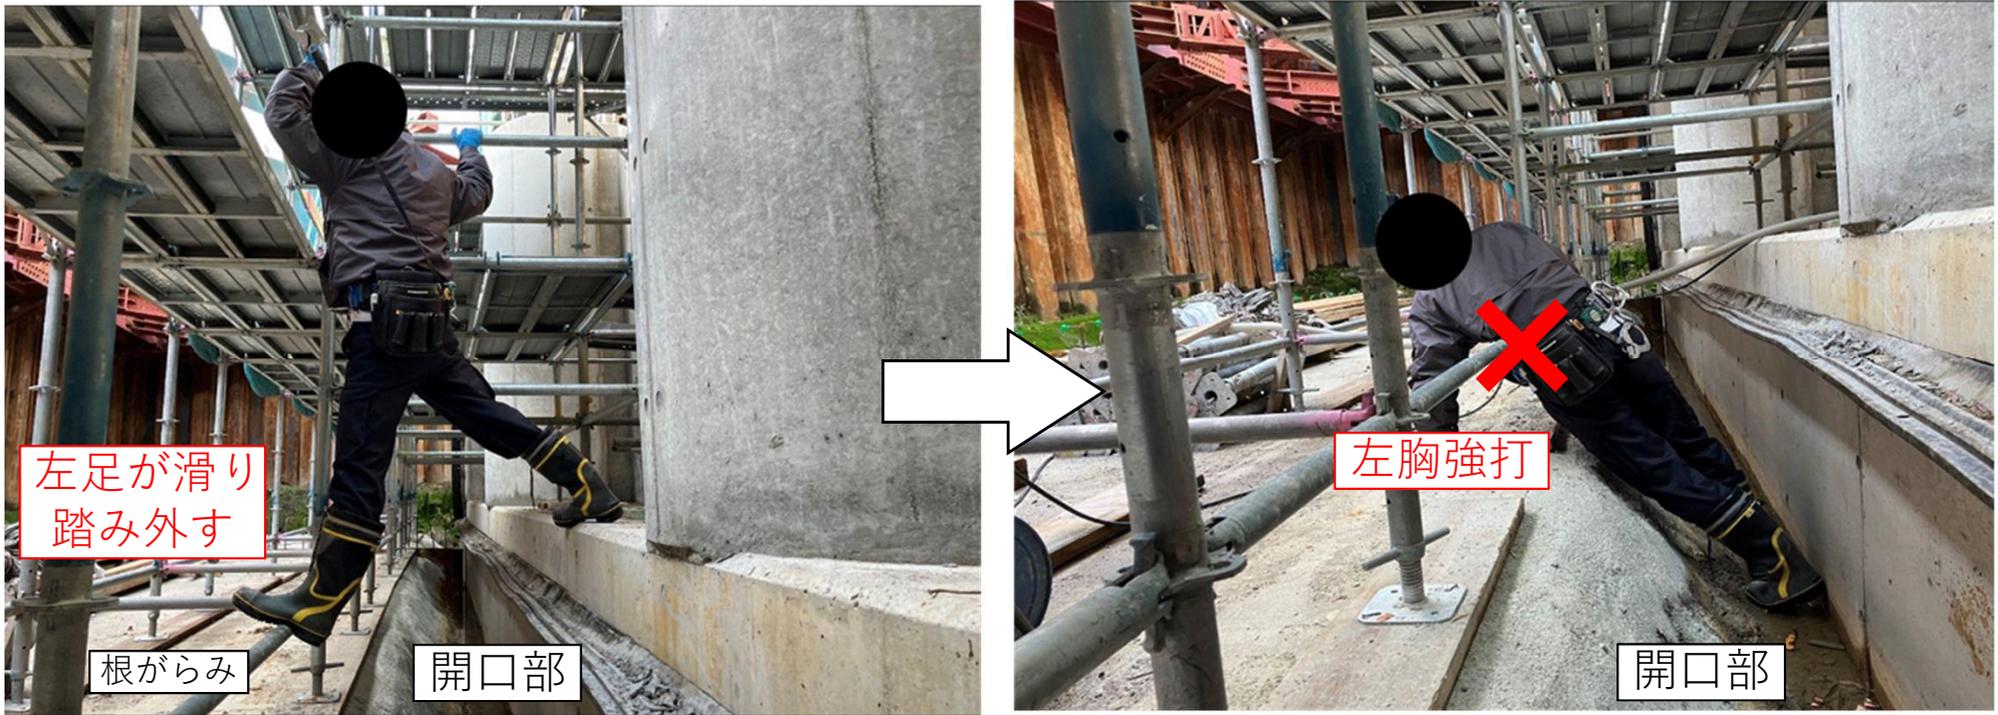
事故発生時の再現写真

【事故の概要】 函体内の雨水排水が必要であったため、排水ポンプのホースを湛水部に設置後、排水状況の確認のため函体外へ移動する際、門柱部（コンクリート）から足場の根がらみに足を掛けて、開口部（床掘余裕幅）を跨ごうとしたところ、足を滑らせ開口部へ転落し負傷した。

- 【事故原因】**
- 事故発生場所(開口幅約80cm・足下高低差約30cm)の往来が日常的に行われていた。
 - 事故発生場所について、現場関係者に危険個所という認識がなかった。
 - 排水作業は予定外作業であり、終業時刻が迫っていたための単独行動だった。

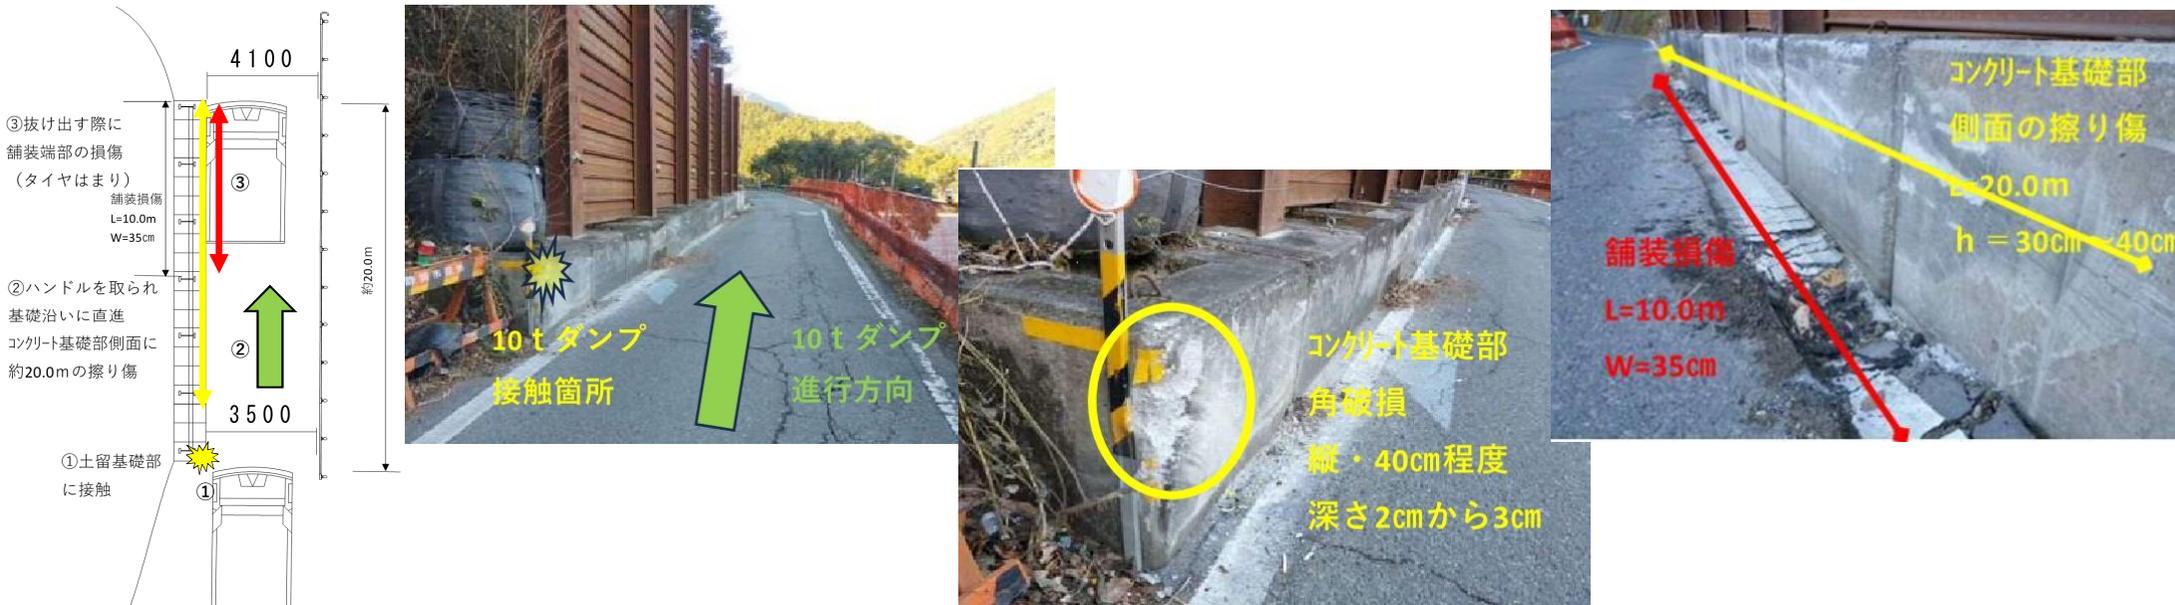
事故概要図 & 損傷写真

【事故の概要】 ダンプトラックにて土砂の運搬中、右カーブ進行中に左側に寄ってしまい、左側に設置してある仮設防護柵の基礎ブロック部分に車両の左前部が当り基礎ブロックを破損した。また、停止後、ハンドルを戻して右に抜け出す際、既設舗装部の一部を損傷（陥没）させた。

- 【事故原因】**
- 事故箇所手前からの右カーブを走行中、右側（他社現場）に気を取られ、左側に寄ってしまった。
 - 事故箇所は新規入場時にハザードマップにて注意喚起していたが、繰り返し走行しているうちに、運転手に慣れ・気の緩みがあった。
 - 狭小箇所進入時に減速（30 k m/h）していたが、緊急回避には十分な減速ではなかった。

県道の仮設防護柵、舗装の損傷

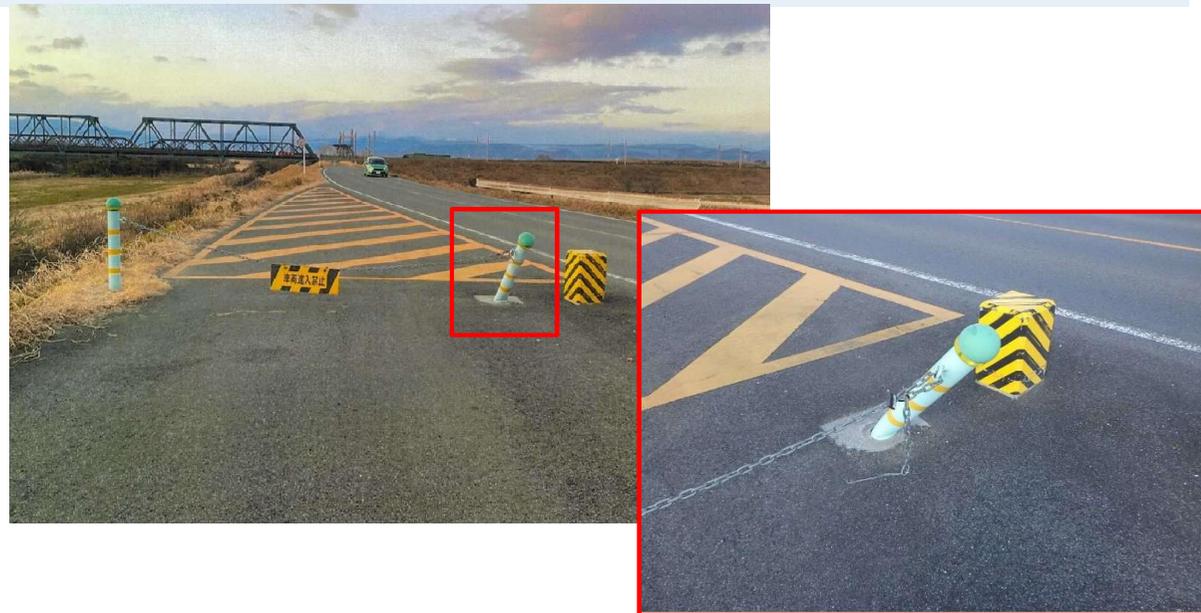
損傷写真

【事故の概要】 クレーン運転手は現場出入口に到着後、降車して状況確認をしたところ、見通しの良い直線道路でバックの走行も難しい状況ではなく、進入は簡単にできると自己判断した。現場責任者に連絡せず誘導員のいない状態でバックしたところ、河川管理区域進入防止の車止めポストに接触し損傷した。

河川管理用通路の車止めポストの損傷

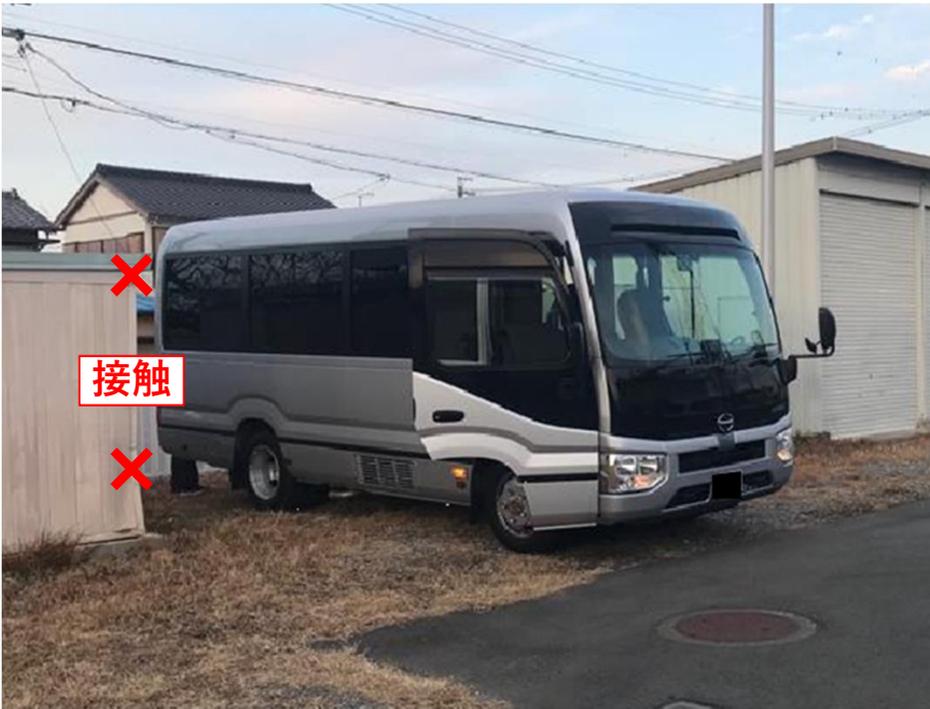
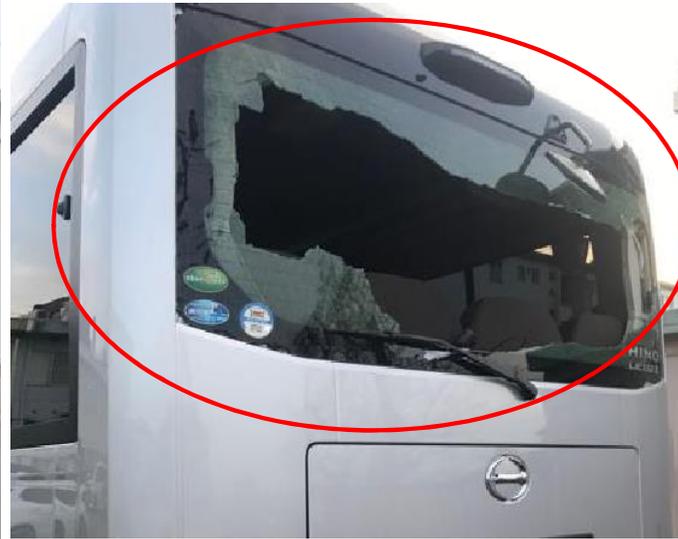
リアガラスの損傷

【事故の概要】 駐車場に車両を入库すべく後退した際、敷地内に設置されていた物置小屋とリアガラスおよびリアバンパーを接触し損傷した。

- 【事故原因】**
- バックでの駐車時に注意を払う必要がある後方確認よりも、前方の駐車車両への接触を気にしすぎて後方確認が疎かになった。
 - バックモニターで後方確認していたが、物置小屋は死角となっていたため確認できていなかった。（バックモニターを過信して目視確認が疎かだった）

マイクロバスのリアガラス、リアバンパーの損傷

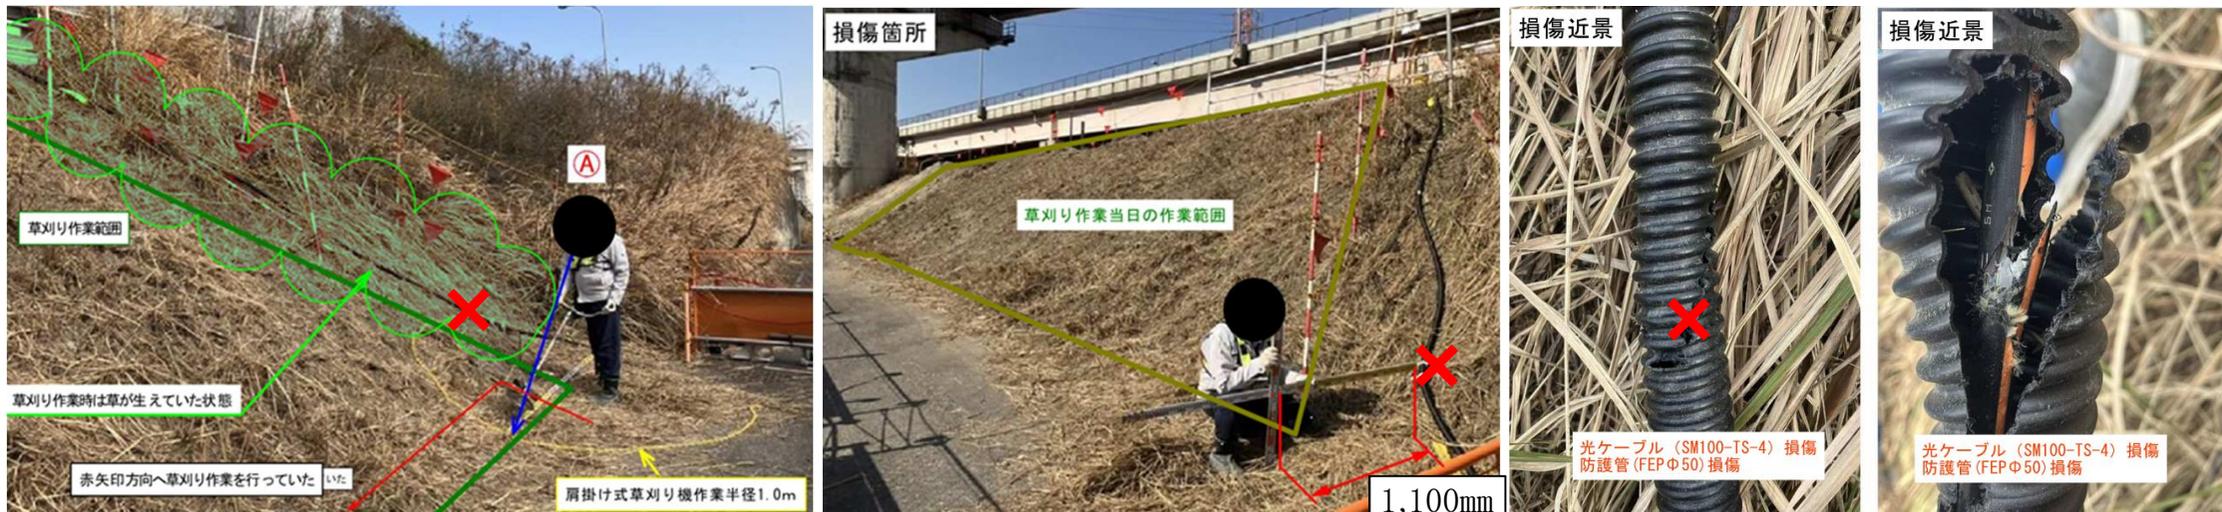
事故発生時の再現写真 & 損傷写真

【事故の概要】 施工に支障となる光ケーブルを移設（保護管による地上への転がし配線）し、施工ヤードの仮囲い設置に伴う除草作業をしていた際に、移設した光ケーブルを切断した。

- 【事故原因】**
- 光ケーブルが転がし配線であり、法面での草刈り作業に着手する前に光ケーブルを仮架線の状態にしていなかった。
 - 目視で光ケーブルが確認できないにも関わらず、光ケーブル位置の明示が不足していた。
 - 「手鎌による草刈り」と「草刈り機による草刈り」の作業範囲の区分けを具体的に伝えておらず、現地に明示していなかった。
 - 監視人は、作業員の行動を確認し、光ケーブルに近づいた際に注意を促す役割であったが認識ができず、注意喚起の方法が不明確だった
