# 中部地方整備局管内の工事事故 発生状況について

令和7年5月31日速報

中部地方整備局 企画部  
技術管理課

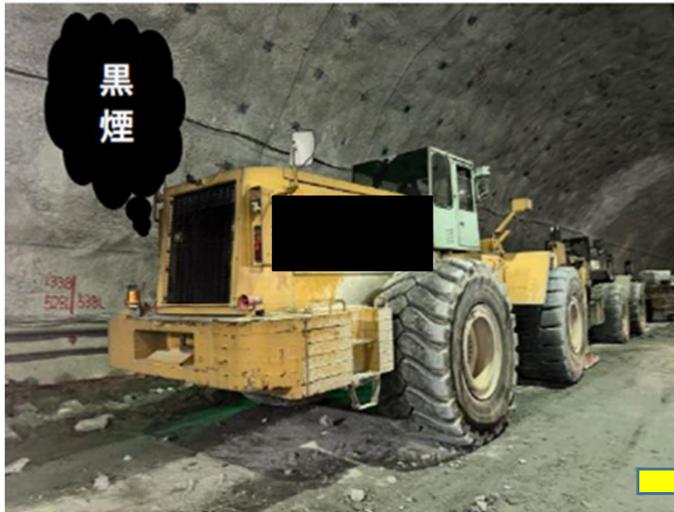
**【事故の概要】** トンネル掘削ズリ出し中にベッセル運搬車から発生した排気ガスを吸い込んだ作業員3名が頭痛、気分不良となり病院で受診したところ、一酸化炭素中毒の疑いであると判明した。

黒煙が出たため使用中止

- 不測の事態が発生した場合は必ず職長に報告し、個人の判断で行動しない。
- KY活動で不測の事態が発生した場合の項目を必ず記入し、ヒューマンエラーについての教育を元請がこまめに実施する。
- 作業中に調子がおかしいと思われるときは、不良箇所を責任者に連絡し、補修を行ってから作業を行う。
- 夜勤開始時にも始業前点検を実施する。
- 一酸化炭素ガス検知器をトンネル作業の責任者(昼勤・夜勤)に携帯させ、許容値の50% (25ppm)になったら、送風機の風量を上げ換気する。

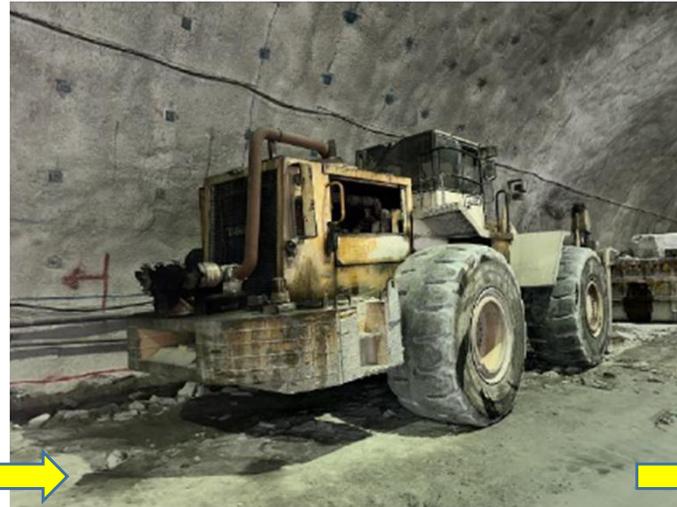
- 予備の機械も故障してしまい、作業員個人の判断で予定外作業を行った。（職長へ報告し指示に従うことを怠った）
- 予備のベッセル運搬車が故障したため、一度黒煙が出たベッセル運搬車に再搭乗した。

予備も故障したため使用中止

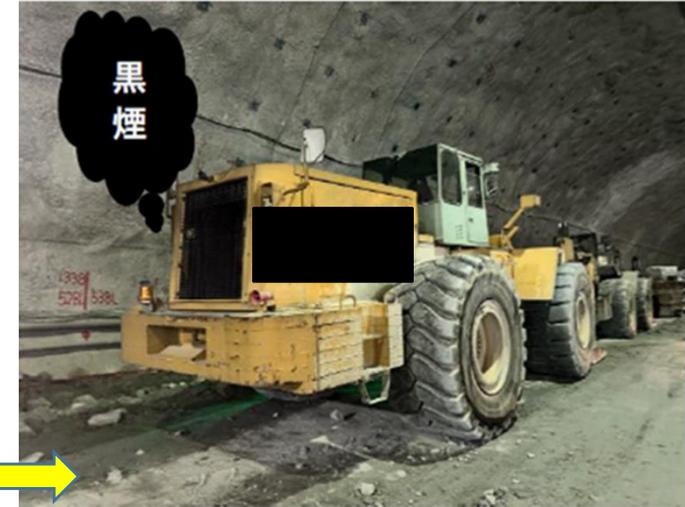
黒煙が出たベッセル運搬車に再搭乗

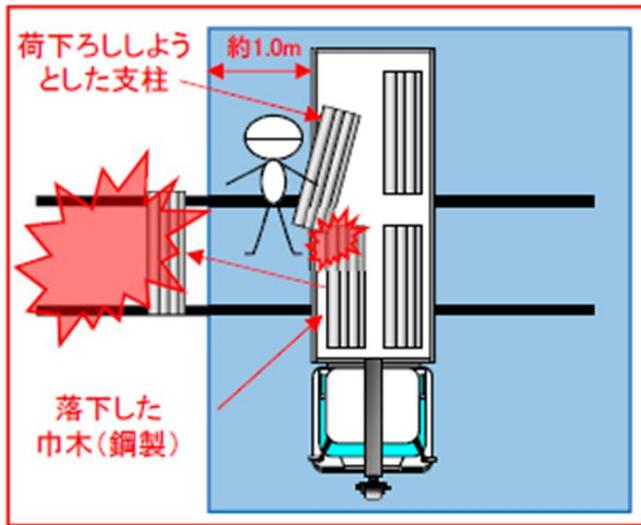
配置図

**【事故の概要】** 鉄道上の足場組立作業において仮設材をトラックにより搬入し荷台から荷下ろし中に、仮設材の一部を落とし、鉄道レールに接触し踏切警報器が誤作動した。ただちに、列車管理者による踏切設備の点検を実施、異常がないことを確認した。

- 【事故原因】**
- 線路に近接した踏切上にユニック車を駐車して資材の荷下ろしを行った。
  - 本来の作業動線と違う場所（ユニック車右側）で荷下ろしを行った。
  - 足場組立作業を優先してユニック車からの資材荷下ろしを1人作業で行っていた。
  - 巾木（鋼製）の結束バンドが切られた状態でユニック車の上に積載してあった。
  - ユニック車に積載してあった資材が荷下ろしする順番に配置していなかった。

- 線路から離れた踏切上以外の場所にユニック車を駐車して資材の荷下ろし作業を行う。
- 本来の作業動線（ユニック車左側）で資材の荷下ろしを行う。
- 作業と立入禁止エリアの境に赤コーン、バー(プラスチック製)を設置してエリアの区分けを明確にする。
- 立入禁止エリアからさらに10mずつブルーシートとゴムマットを延長して絶縁養生範囲を拡張する。
- 資材の荷下ろし作業は、必ず2名以上の複数人数で行う。
- 荷崩れして落下しやすい資材は、荷下ろし直前に作業を行う者が結束バンドを切る。
- 使用する資材の順番通りに荷下ろしできる配置で資材をユニック車に積み込む。

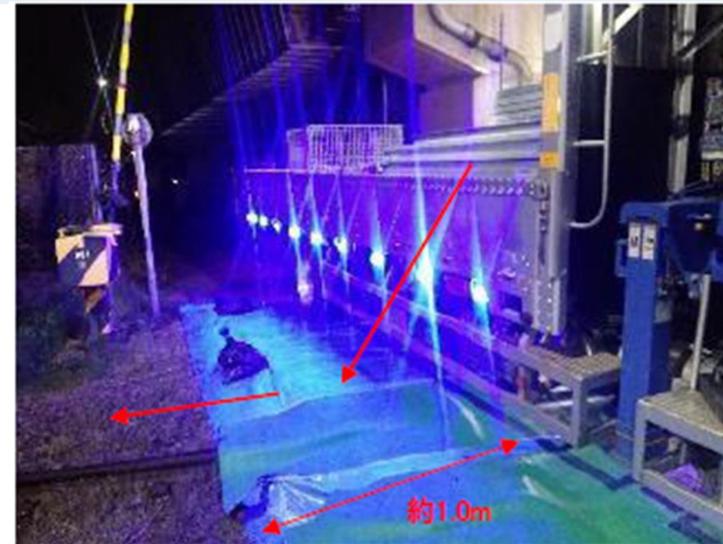
仮設材落下状況

踏切警報機が誤作動

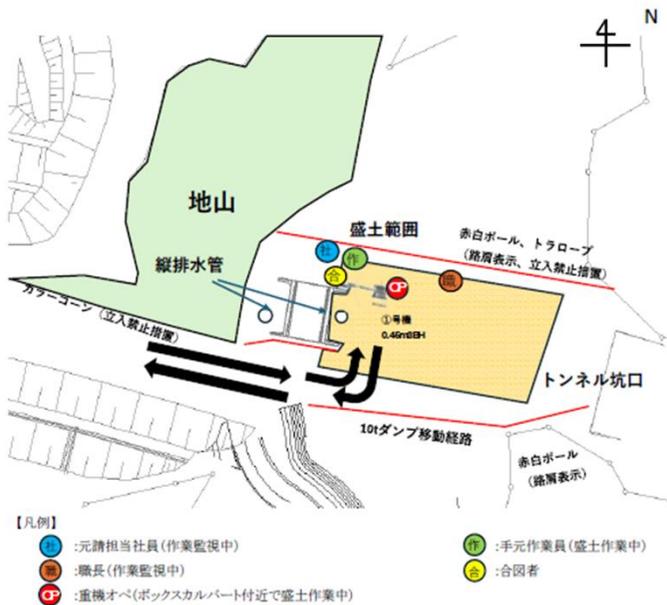
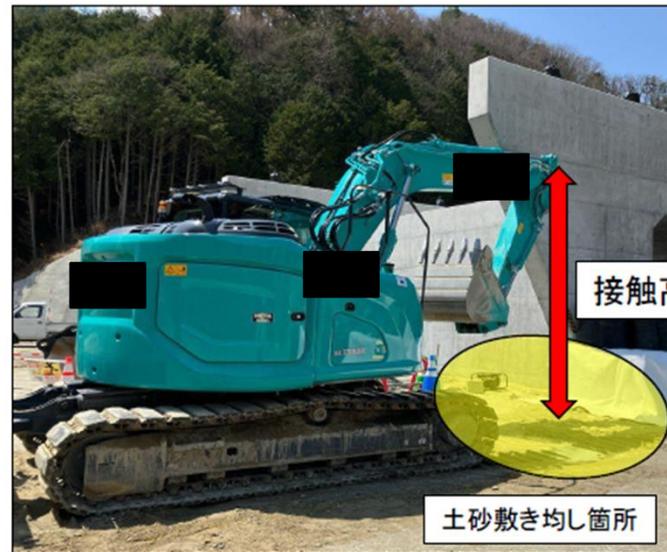
**【事故の概要】** 0.45m<sup>3</sup> バックホウにて盛土地盤の整形を行っていた。重機前面の地盤整地が終り左旋回した時に、バックホウのアームが既設ボックスカルバートのウイング部に接触し、コンクリートの一部が損傷した。

- 【事故原因】**
- バックホウオペレーターは構造物に近接した作業にも関わらず、構造物との離隔を見誤り、慎重な作業を行わなかった。
  - 構造物への養生・明示が不十分であった。
  - バックホウオペレーターが合図者への確認を怠り旋回を行った。

事故発生時の作業状況写真

既設ボックスカルバートの部分的破損（ウイング部のコンクリートを破損）

- 既設ボックスカルバートウイング部周辺に、離隔50cm をとり単管バリケードを設置する。
- 既設ボックスカルバートウイング部の下端部に黄黒クッション材を設置する。更にプラチェーン+ピンクリボン(長さ2m、@50cm)で明示を行う。
- ウイング下部のプラチェーン内の範囲は人力施工とする。
- オペレーターと合図者は同時通話無線を用いて合図・確認を行う。

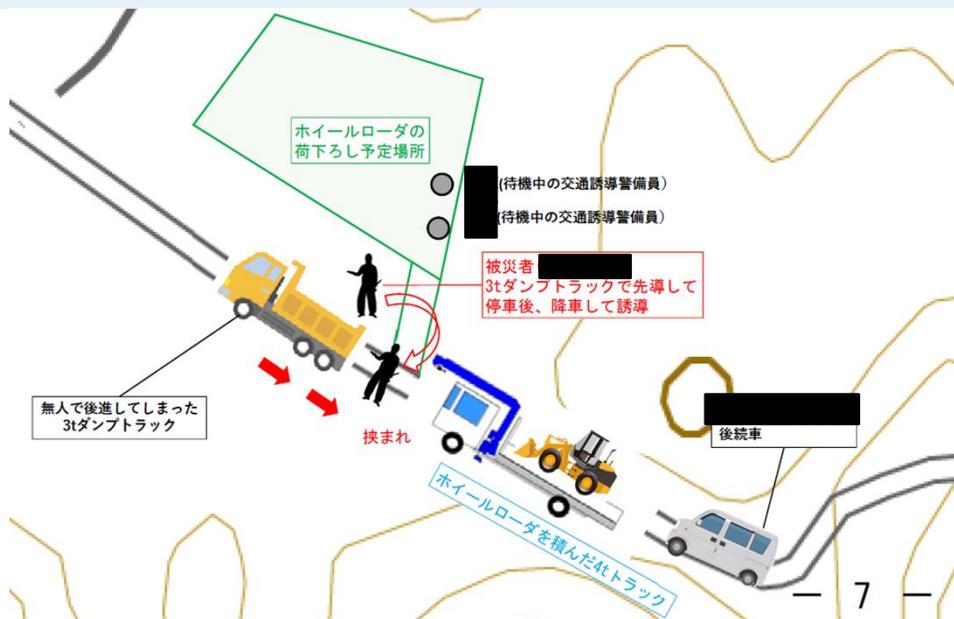
配置図

**【事故の概要】** ホイールローダの荷下ろし場所に到着し、3 t ダンプトラックの運転手(被災者)は、車から降りて後続車の4 t トラックを誘導しようとしたが、サイドブレーキが作動しておらず、無人の3 t ダンプトラックが後方へ動き出した。被災者は3 t ダンプトラックを手で車を止めようとしたが止まらず、4 t トラックとの間に挟まれ、左腕・肋骨・骨盤を負傷した。

- 【事故原因】**
- パーキングブレーキの作動確認など、停車時における通常の安全確認を怠った。
  - 降車後輪留めをするなどの安全行動を怠った。
  - 急いで車両誘導をするため慌ててしまった。
  - 車両損傷を避けるため、身を挺して車両を止めようと不安全行動をとってしまった。

- 車両ごとの操作方法特性を踏まえた「停車・降車時のルール※」を明確にし、作業員への教育を行う。  
※停車・降車時：パーキングブレーキ、エンジン停止、ギアをPレンジ 降車後：輪留め設置
- 安全巡視などにより輪留め設置を職員がチェックする。
- 運転席の目立つ箇所へ慌てず安全行動を促す注意喚起を明示する。
- 車両の前方、後方への立ち入りは輪留め設置後とすることを徹底させる。

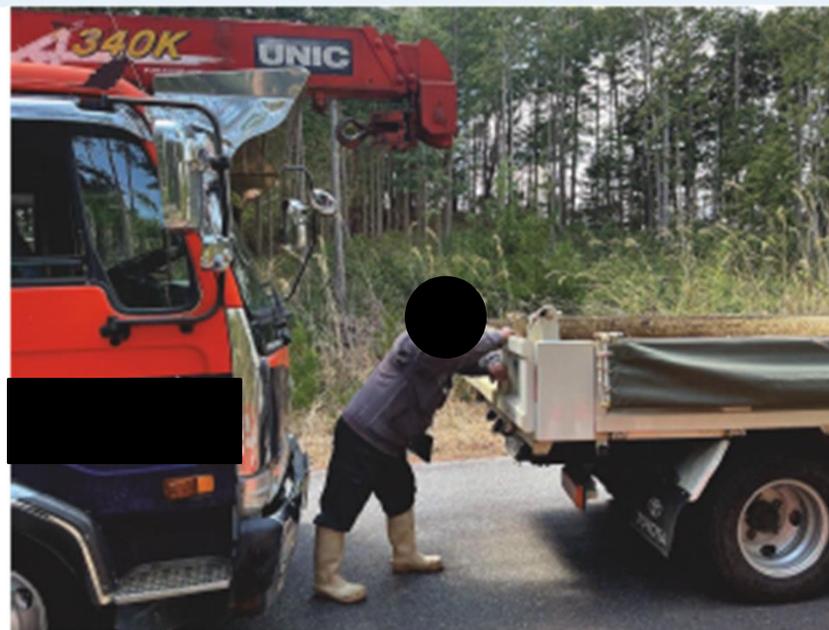
事故発生時の再現写真

左前腕骨折、腰椎骨折  
骨盤骨折

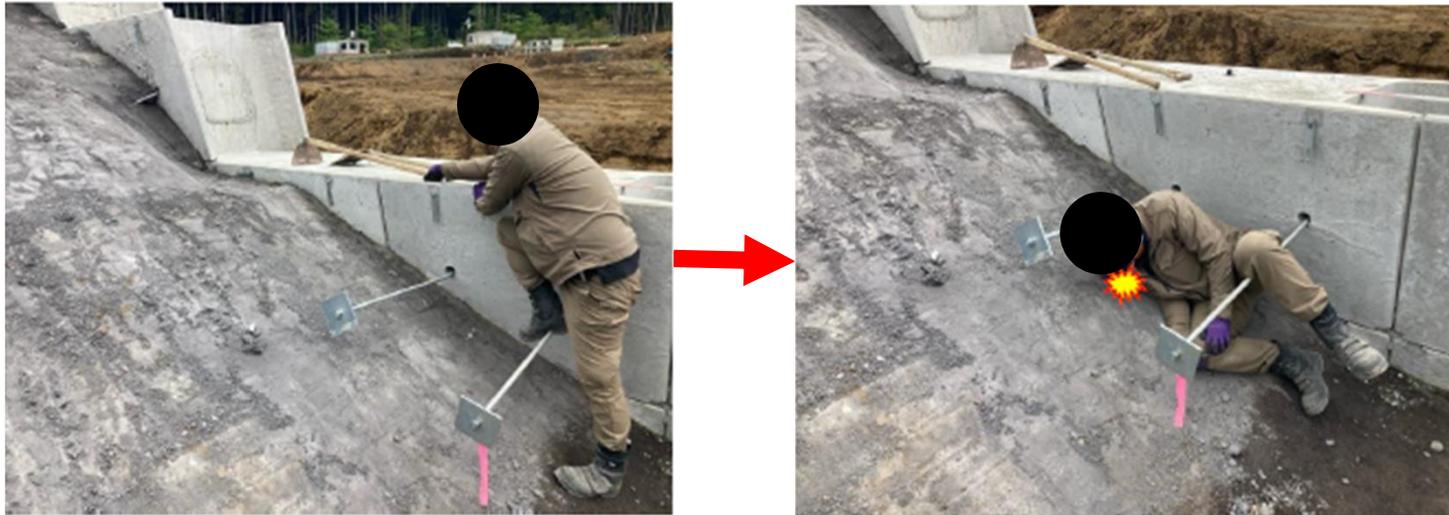
**【事故の概要】** 既設打設面における清掃作業の準備のため、ブロック天端部（地上高1.2m）に置かれていたジョレンをソイルセメントの法面を登って取ろうとした。砂防ソイルセメントの法面が滑りやすかったため、ブロックのアンカーボルト（地上高0.7m）に足を掛けて登った。アンカーボルトから足を滑らせて右肩から転倒した。

- 【事故原因】**
- 落下の危険がある箇所に資機材を置いていた。
  - 足場として適さないアンカーボルトを足場として使用した。
  - 作業員の安全意識が希薄であった。
  - 前日(前週)に使用した道具を放置したまま作業を終了していた。

事故発生時の状況

右鎖骨骨折

- 安全巡視日誌のチェックリストに「ブロック上へ資機材を置いていないか」、「アンカーボルトの不適切な使用はしていないか」を追加し、日常的に確認、管理を行う。
- 「ブロック上への資機材の積載」、「アンカーボルトの不適切な使用」の注意喚起を現場に掲示。
- 緊急安全訓練を実施し、作業手順書の再周知、遵守徹底を図る。
- ソイルセメントの法面手前にカラコーン、注意喚起掲示板にて立入禁止措置を行う。
- 据え付けたブロックの天端へ登ったり、資機材を置かないように、三角旗付きトラロープにて立入禁止措置を行う。
- 据え付けたブロックの基幹堰堤本体の内側にあたる箇所に資機材置き場を設置する。
