# 中部地方整備局管内の工事事故 発生状況について

令和8年9月30日速報

中部地方整備局 企画部  
技術管理課

# 令和8年度中部地整発注工事・業務の事故の整理及び原因

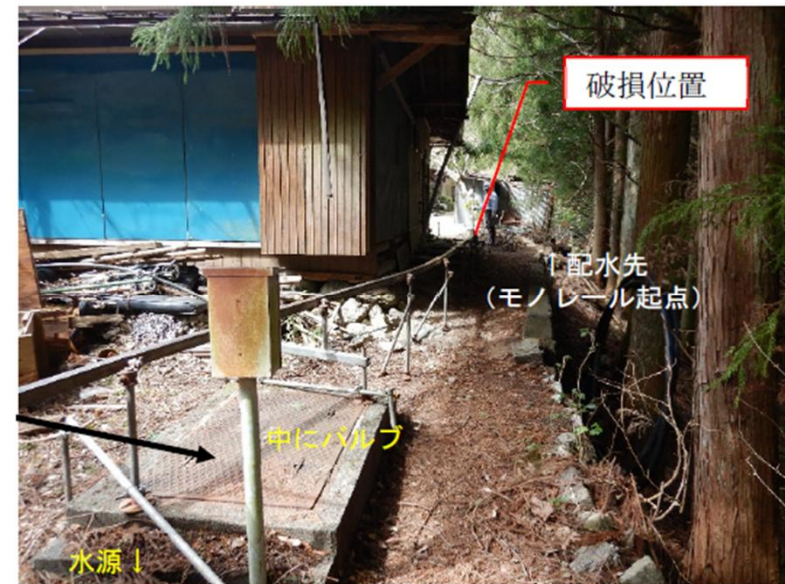
現場状況写真

**【事故の概要】** 打設済みモノレール支柱付近から漏水を確認したため、当該箇所を開削し、状況を確認した。モノレール支柱が「集落が沢水を取水・管理している簡易水道配管（塩ビVU60）」を破損していたことを確認した。

- 【事故原因】**
- 埋設物の状況確認が聞き取りのみで、埋設物管理者への正式確認が行われていなかった。
  - 埋設管リスク対策が作業計画書に明記されていなかった。
  - 監督職員へ埋設管の報告をせず、発注者とのリスク共有がなされなかった。
  - 埋設管の上を通過することを認識していながら、対策を講じていなかった。

簡易水道管（塩ビ管  
VU60）を破損

- 埋設物管理者への聞き取りおよび確認記録を作業計画書に記載し、かつその記録を監督職員へ提出する。
- 抽出された埋設物リスクに対して、具体的な対策を立案して作業計画書に記載する。
- リスク情報は必ず監督職員へ報告し、その記録を監督職員へ提出することを徹底する。
- 埋設物が疑われる場合は、試掘による確認を標準対応とする。

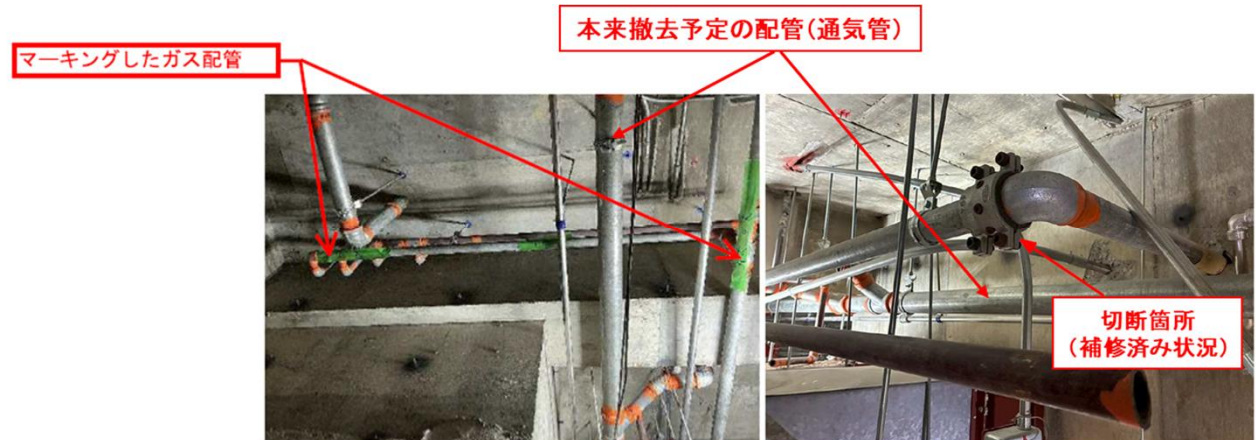
現場状況写真

**【事故の概要】** 女子便所の天井内通気配管の撤去にあたり、作業手順書に基づき、事前に残置する配管へマーキングを施したうえで、火花の発生しないセーバーソーを使用して撤去作業を開始した。しかし、あらかじめガス管にマーキングしていたがマーキングの位置が視認しづらい箇所であったため、作業員が当該マーキングを見落とし、また、本人の思い込みから、撤去対象外であるガス管を誤って損傷させガス漏れが生じた。

- 【事故原因】**
- 配管撤去作業について、仕様書には一般的な撤去方法の記載はあったが、施工計画書において現場条件を踏まえた具体的な作業手順及び作業員への周知方法の記載が不足していた。埋設管リスク対策が作業計画書に明記されていなかった。
  - 元請職員もしくはそれに代わる者がKY活動に同席し作業内容手順の確認を行っていたが、残置配管のどこにマーキングをしたのかまでは作業員へ周知していなかった。埋設管の上を通過することを認識していながら、対策を講じていなかった。
  - 作業員がマーキングを見落とした。
  - ガス管があることは認識していたが、通気管と思い撤去作業を行った。

ガス管の損傷（少量のガス漏れ）

- 施工計画書へ配管撤去の作業手順、周知方法を追加記載します。
- リスクの高い作業については、元請職員等の立会いの元、現地KY活動を実施し事故発生防止に努めます。
- 現地KYで指さし確認を行います。

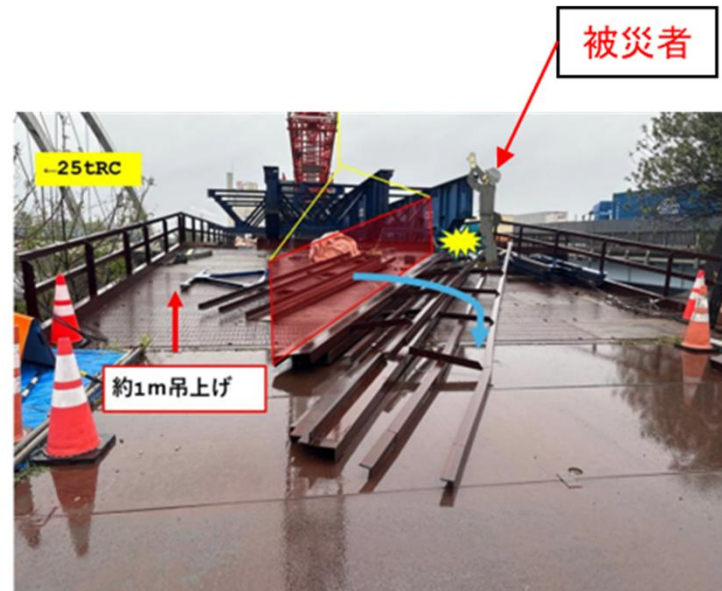
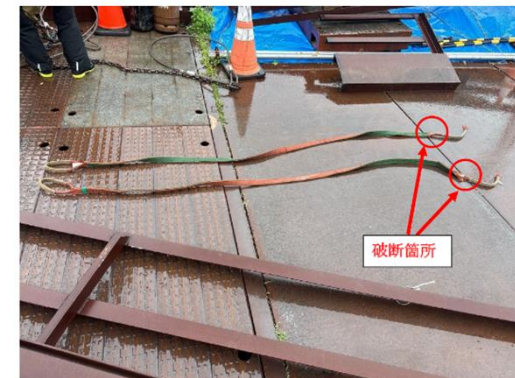
現場状況写真

**【事故の概要】** 仮橋の解体作業中、長さ6～10mの手摺及び地覆部材をガス切断するため横倒ししようとしたが上手くできなかったため、被災者が玉掛を上段手摺半掛けから上下段手摺目通しに変更し再度吊り上げを実施した。1m程度吊り上げた際、使用していた2本のスリングが2本とも突然破断して部材が落下し、部材近くにいた被災者の右足膝付近に接触した。

- 【事故原因】**
- 事前に定めた作業手順書に反して、作業員の独断で予定外の作業を進めた。
  - 吊荷の揺れ等を防止するため被災者が吊荷に接近した。
  - スリングと鋼材のエッジ部分が擦れて破断する恐れのある吊荷作業にスリングを使用した。

破断状況

右足脛脛骨・腓骨骨折、  
右足太腿外傷  
全治1ヶ月

- 当初の手順で作業が進行しない場合は、作業を一旦中止し、主任技術者が安全を確認した上で手順を指示する。
- 吊荷の揺れ防止のためスリングを適切な箇所に目通しで玉掛する。また、直接手で触れないように「介錯ロープ」を使用する。さらに1部材ごとに吊り上げる。
- 鋼材等のエッジがある部材を吊り上げる場合は、チェーンスリングの使用を義務付ける。

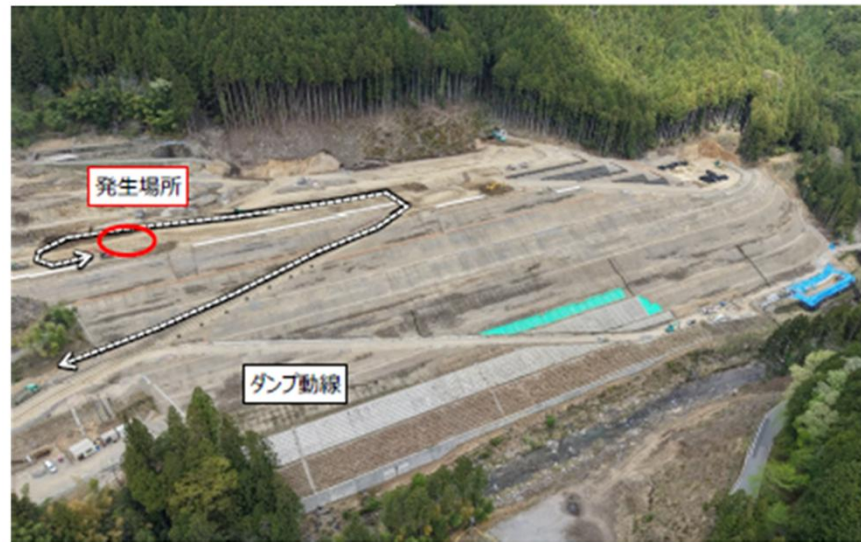
現場状況写真

**【事故の概要】** 掘削した土砂を、12t ダンプトラックで建設発生土受入地まで運搬し、盛土作業（ブルドーザでの敷均し・転圧作業）を行っていた。盛土場所に12t ダンプトラックが到着し、ダンプアップして土砂を下した後、数メートル前進し停車した。ブルドーザオペレータは土砂を一押しし、ダンプトラックが離れたと思い込み後方確認せずにブルドーザを後進させたところ、ダンプトラック荷台後部にブルドーザ後部が接触した。

**【事故原因】** ○ブルドーザオペレータが後方確認を怠ったまま後進した。

頚椎捻挫、腰部打撲  
全治1週間

- ダンプトラック運転手は、荷卸し後に無線で発進することをブルドーザオペレータに伝える（その確認をするまでブルドーザは前後進しない）

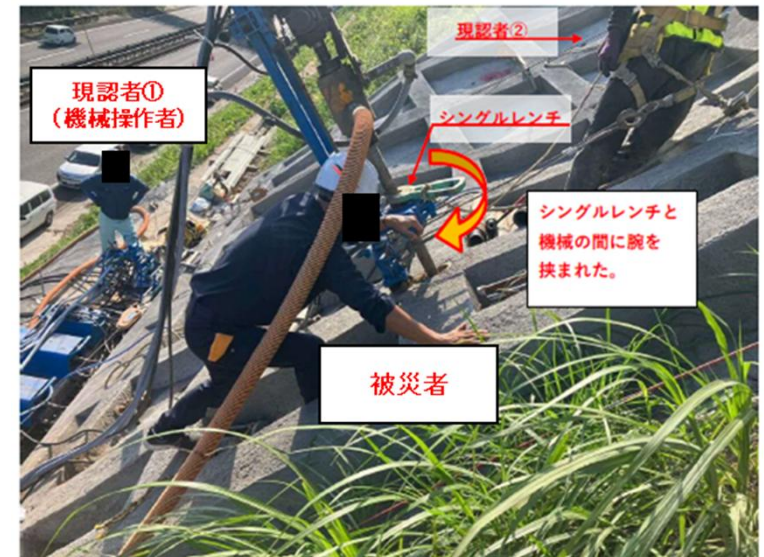
現場状況写真

【事故の概要】 被災者がケーシング継ぎ足し作業のため、削孔機に手をかけたところ、機械操作者が削孔機を動かしてしまい、削孔機のロッドに取付けてあったシングルレンチと機械の間に左手ひじ付近が挟まった。

- 【事故原因】
- 作業手順書に合図方法を明示していなかった。
  - 被災者がロッド及びケーシングの継ぎ足し作業を行うため、削孔機に手をかけた際に、機械操作員が被災者の合図を確認せずに削孔機を動かしてしまった。

左上腕骨外果剥離骨折、  
肘圧挫創  
全治2ヶ月

- 「合図表」を作業手順書に記載、現場に掲示し、合図方法の確認をKY時に行い、すべての作業員に確認させる。
- 作業全体を見渡せる合図者を設け、合図を行う。合図者はビブスを着用し、作業には加わらないようにする。
- 合図者は各作業員同士の死角をカバーして安全確保を行う。
- これまでKY時に口頭で申し合わせていた合図方法を見える化した「合図表」を作成する。
- 役割分担を明確にするよう新規入場時教育に記載表を追加する。
- シングルレンチと操作盤、削孔機に「合図の確認」を明示し、注意喚起する。

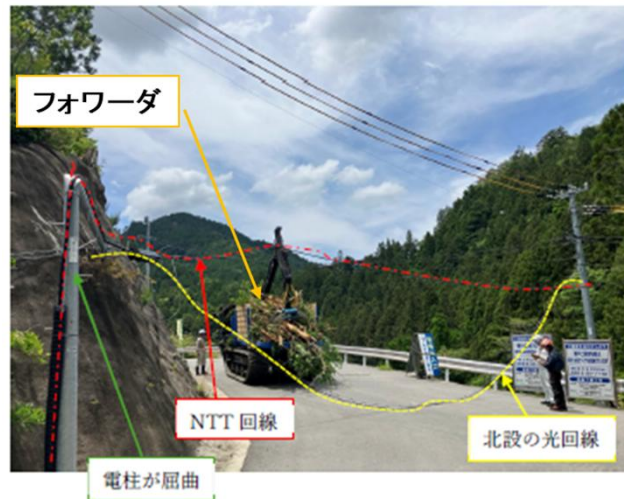
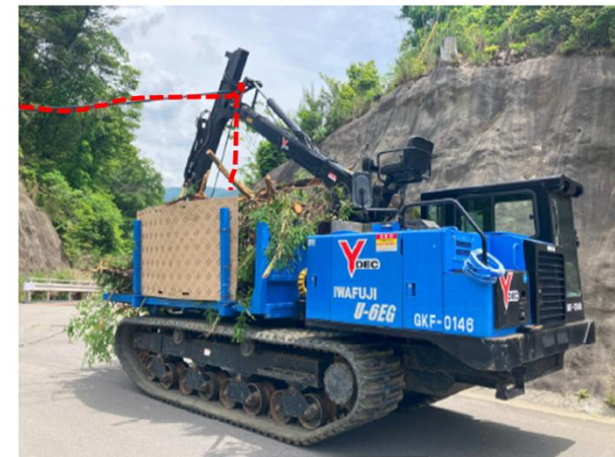
現場状況写真

**【事故の概要】** 伐採で発生した伐採材を6tフォワーダで仮置き場へ運搬を開始した。フォワーダでの運搬時、伐採材(枝葉)が落ちないようにグラップル(先端)で抑えつけていたため、アームが上がった状態になっており、架空線に接触した。

- 【事故原因】**
- チェックリストがあったものの、適切なチェックがされておらず、形骸化していた。。
  - 架空線接触に対するリスクについて、作業手順書に十分な記載がなく、現地の確認が不十分であったことは、接触防止対策が不足していた。
  - 関係者に架空線(=危険箇所)を知らせる注意喚起がなされなかった。
  - フォワーダ運転手は、架空線が地上から5m程度で接触しないだろうと思い込み、そのまま走行した。
  - フォワーダ荷台に積載した伐採材が安定するようにグラップルの先端で抑えた状態で走行した。

切断した機体の写真

北設情報ケーブルネットワーク 光回線破損・通信障害 15軒の家屋へ影響あり（5時間25分後に復旧）

NTT電柱屈曲、NTT 通信ケーブル脱落 家屋へ影響なし

- チェックリストが形骸化しないように、確認担当者を選任して、担当者とともに随時チェック・是正・フォローをする。
- 架空線に近接する作業でのリスクや、その対策を取り入れた作業手順書を作成し、関係者に周知する。
- 架空線に接触する可能性がある箇所には、注意喚起の看板を設置する。
- ヒューマンエラーを防止するため、架空線の手前で確実に実行できる対策（「高さ制限装置」「保護カバー」の設置や「注意喚起看板」の設置）をする。
- 架空線がある箇所を走行する際は、フォワーダによる運搬を最小限にしてリスク低減を図るとともに架空線に接触しない方法で運搬する。

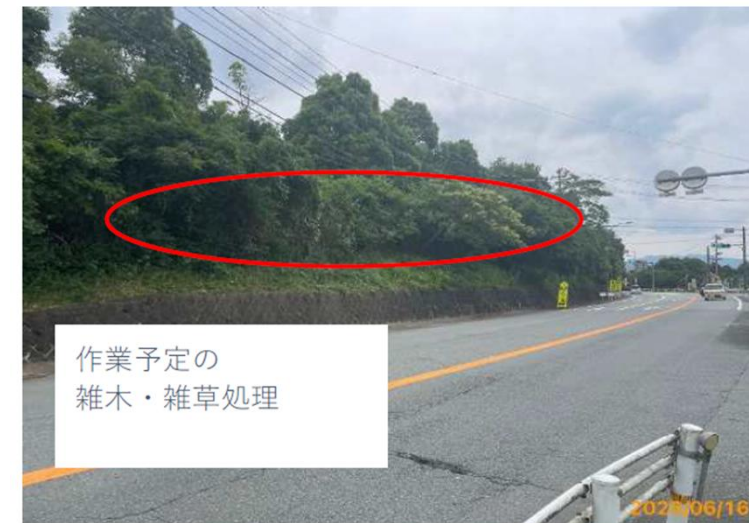
現場状況写真

**【事故の概要】** 被災者は雑木上部の枝を高所作業車にて伐採し、上部作業が完了した後、高所作業車を降り法面へ移動し、幹の根元から切断を行いました。根元の切断を完了した後、法面から移動する際に足元が滑り法面途中から滑落し、更に擁壁天端より転落して頭部及び肩を損傷した。

- 【事故原因】**
- 現道交通に対する安全確保の意識があったが、作業箇所における滑落・転落の危険が認識されていなかった。（作業の軽重と危険度の軽重を混同していた）
  - 毎年同現場で同様の作業を行っていた慣れから、作業が軽度と判断し、スパイク付安全靴に履き替えていなかった。

第3, 5, 7頸椎骨折  
全治1ヶ月

- 除草、伐採の作業がある際は、現場状況に応じて滑落、転落の危険について事前確認し、KYKで作業員と意識の共有を行う。
- 作業手順書及び安全衛生点検項目にスパイク付き安全靴の使用を追加し確認する。

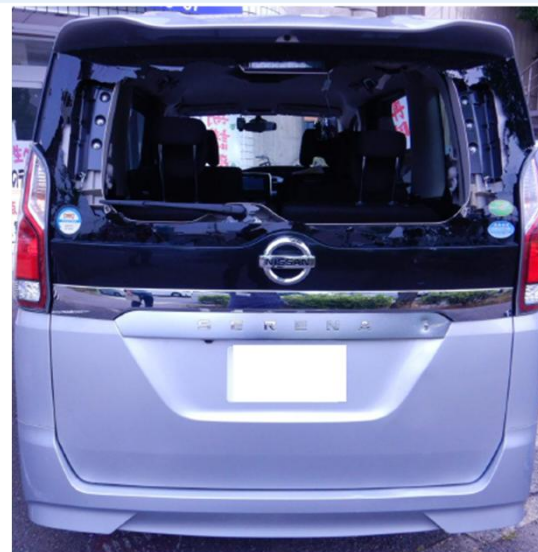
車両損傷状況写真

**【事故の概要】** 官用車について、業務注文書に基づき運行業務を履行していたところ、職員より指示された駐車位置にバックで駐車しようとした際、車両後方の電柱（NTT柱）を見落とし接触した結果、当該車両のリヤガラス、リヤゲート、リヤバンパーを損傷した。

- 【事故原因】**
- 運行前における駐車場所の状況（障害物の有無、駐車スペースの広さ等）の確認が不十分であった。
  - 狭隘な駐車場所におけるバック駐車時の安全確認（降車確認）について、研修会等で周知していたものの、十分に徹底されていなかった。
  - 駐車位置への意識が集中し、周囲の障害物に対する注意が不足していた。
  - 電信柱が車両の死角となる位置にあり、周辺の建物や樹木と同化して認識しにくい環境であった。

リヤガラス、リヤゲート、リヤバンパーの損傷

- 目的地の建物だけでなく、駐車位置や周辺状況についても事前確認を徹底する。新規の駐車場所については、車庫に常備しているコミュニケーションノートへ記録し、管理員間で情報共有を行う。
- バック時は左右サイドミラー、ルームミラーおよび目視による安全確認を徹底する。
- 狭隘な駐車場所や障害物が視認しにくい場所では、後退前に降車して周辺状況および後方障害物を確認する。
- 死角の大きいミニバン車両については、実車研修において死角範囲を再確認させ、危険箇所の認識向上を図る。

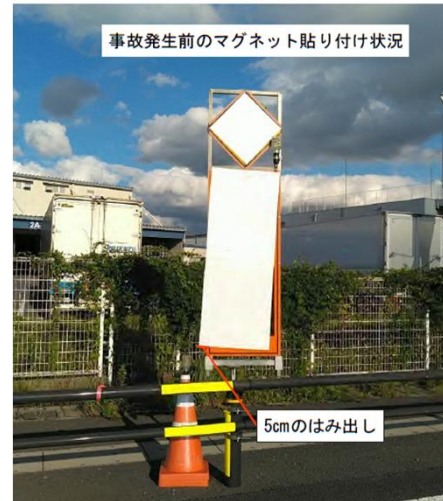
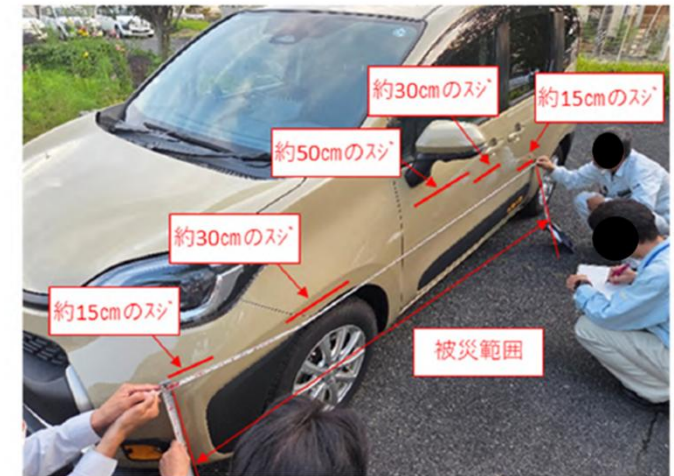
飛来した看板の写真

**【事故の概要】** 橋梁の伸縮継手工事のため、ガードパイプに設置していた300m先車線減少看板の目隠し用マグネットシートを、交通規制解除のため看板に貼付け、その後、元請けが車で安全巡視を行ったところ、目隠し用マグネットシートの貼付けが不十分であることを確認したため、巡視後再度張り直すまでの間に、第1走行車線を走行していた大型車両の風圧により剥がれ飛び、その大型車両の後ろを走行していた普通車両に接触し、フロント左側サイドと助手席側前後のドアに約2mの範囲で5箇所のスジがついたものである。

- 【事故原因】**
- 作業手順書にマグネットシートの貼付けに関する具体的な方法の記載がなかった。
  - 工事の規制解除時、規制最終日であることの気のゆるみから、マグネットシートを看板に合わせ正確に貼付られていなかったため、マグネットシートの端部がはみ出した状態となり、大型車両の通過時に風圧で浮き上がり飛散した。

フロント左側サイドと助手席側前後のドアに約2mの範囲で5箇所のスジ

- 良好な貼付例・不適切な貼付例を用いて警備員へ教育・指導を実施する。
- 看板が道路とほぼ並行となる設置条件下では、大型車両通過時の風圧を受けやすいため、できるかぎり看板に角度をつけ風圧の影響を低減する。また、マグネットシート貼付時は看板からはみ出しが生じないように貼付位置を調整するとともに、施工性を上げるためマグネットシートのサイズを縮小し半分に分割する。
- マグネットシート貼付時は馬足場（高さ1m）を使用し、確実な貼付作業が行える作業環境を確保する。

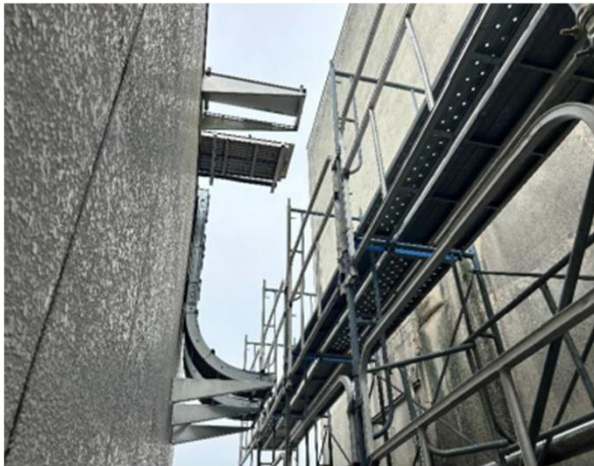
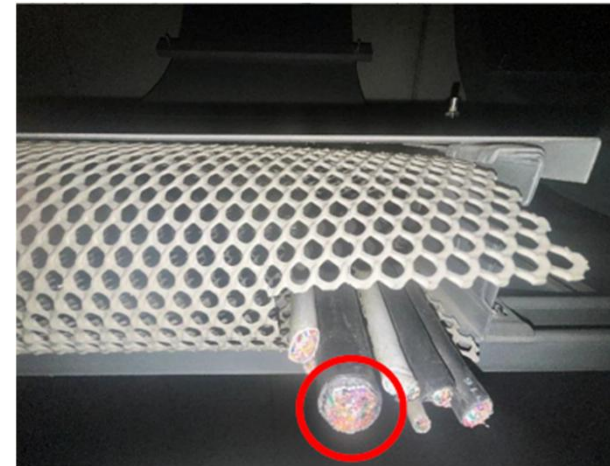
損傷状況写真

**【事故の概要】** 解体工事用外部足場を設置するため、倉庫とレストラン棟を経由する上下2段のケーブルラック及びラック内の配線の切断作業を行ったところ、管理センターの電話等が不通となったものである。

**【事故原因】** ○ 配線の切り回しが完了しているとの認識のもと、監督職員から受注者へ工事を進めるよう指示した。

管理センター1棟の電話・インターネット・セコムが使用不能  
5日後に復旧

- 受注者、施設管理者および監督職員による毎週の打合せを、現地対面で実施し、認識や課題の共有を徹底するとともに、配管・配線切断時は3者で現地立会いのもと実施する。
- 発注者と施設管理者間で、関連工事に関わる打合せ会を月1回程度実施し、事前調整や協議を双方間で行う。

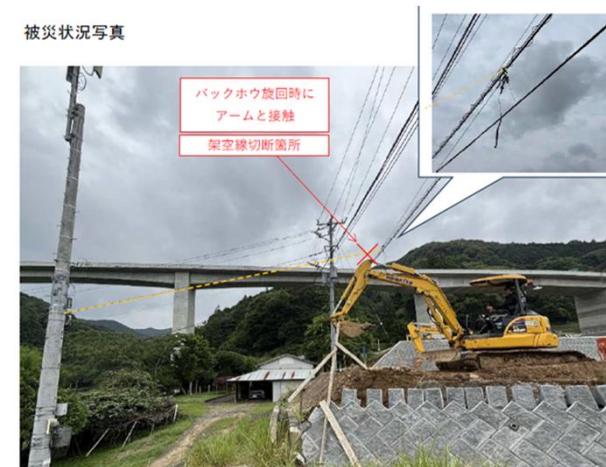
現場状況写真

【事故の概要】 ブロック積の裏込め土を架空線から離隔のあるブロック積み下段からバックホウにて裏込め土を投入する作業予定だったが裏込め土の投入作業を作業計画とは違った場所であるブロック積み上段から、別のバックホウを用いて誘導員を付けずに単独で作業を行っている中で、横方向に旋回したところバックホウのアームが架空線に引っ掛かり切断した。

【事故原因】 ○ 作業計画とは違った場所である架空線に近接したブロック積み上段から別のバックホウを用いて誘導員を付けずに単独で作業を行ったことにより、架空線を切断した。

楽天モバイル携帯基地局への引き込み線切断  
家屋へ影響なし（7時間15分後に復旧）

- 作業計画では下段からの作業を予定していたため架空線からの離隔はとれていたが、不測の事態によって架空線に重機が届いてしまうリスクを想定し、施工面や完成する構造物、仮設物に近接している場合は、重機の種類や作業内容を問わずのぼり旗、リボン等を設置し、常に重機オペレータの視界に入るよう明示する。不測の事態が発生した場合でも、物理的に対処できるようにコーン等で重機進入防止を図る。
- 架空線近接箇所での重機作業時は専任のビブスを着用した合図者を配置し、重機オペレータへの合図を実施する。合図があるまで旋回しない。
- 元請職員による重点監視項目として「架空線近接作業時の合図者配置状況」を追加し、安全巡視時に確認する。
- 作業計画書の内容を変更する場合は、確実に元請けに報告し再打ち合わせを行い、元請けにて変更作業計画書を確認の上、作業を行うよう徹底する。
- 作業手順書へ架空線への対策を明確に記載

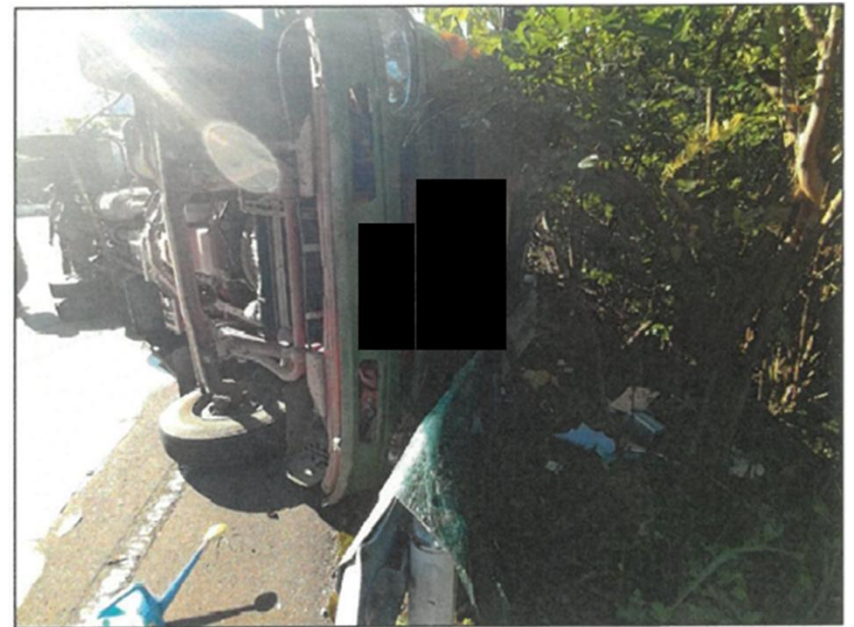
現場状況写真

**【事故の概要】** 伐採した木の枝葉は、森林組合（運搬距離17.7 km）まで4t ダンプトラックで搬出を行っていたところ、県道を走行時に缶コーヒーをひじ掛けのドリンクホルダーに置こうとした際に、誤って足元に落としてしまい、気を取られている間にカーブに気付くのが遅れ、急ハンドルを切ったことで左側に車体が横転し、ガードレールに衝突したものの。

- 【事故原因】**
- 運転ルールの欠如
  - 車内の整理整頓
  - 運転時の飲食に伴う脇見（足元の缶を拾おうとした不安全行動と判断ミス）

ガードレール損傷（交通への影響なし）  
横転車輛や燃料漏れは事故から3時間30分後に復旧)

- 運転ルールの徹底（運転時は飲食をしない、もしくは停車して行う）
- 安全巡視項目に車内の整理整頓状況を追加し確認

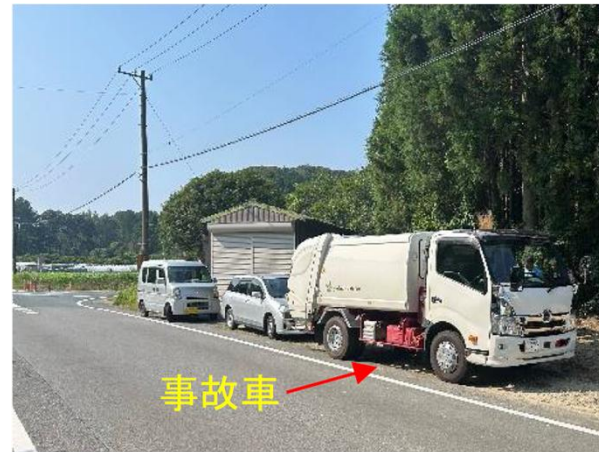
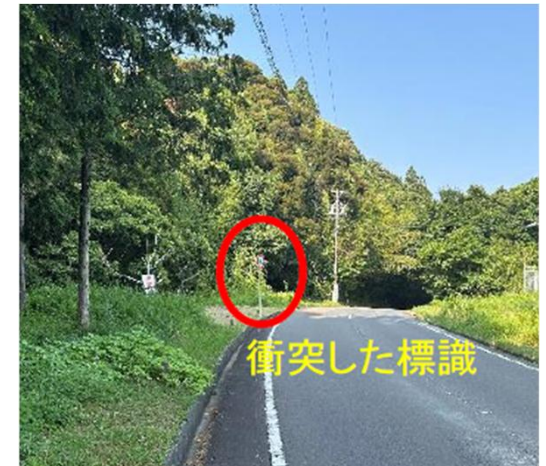
事故車両写真

**【事故の概要】** 河川左岸において除草作業を実施していた。河川右岸から刈草処分場への刈草運搬作業に従事していた。刈草処分場からの復路を運転中、12:10 頃に頭痛を発症し、その影響により運転操作を誤って車両のタイヤを側溝へ脱輪させ、道路標識に衝突した。

- 運転中に激しい頭痛を発症し、判断力および運転操作能力が低下
- 脳出血の発症による体調急変に伴い、判断力および運転機能が低下

道路標識損傷

- 元請による作業員の健康状態の確認は行っているが、突発的に体調に異常を感じた場合は速やかに作業を中止し、作業責任者に報告することを再周知する。
- 特に高齢作業員については、体調変化の有無を重点的に確認し、休憩時に作業員同士で体調変化を確認し合う声掛けを実施

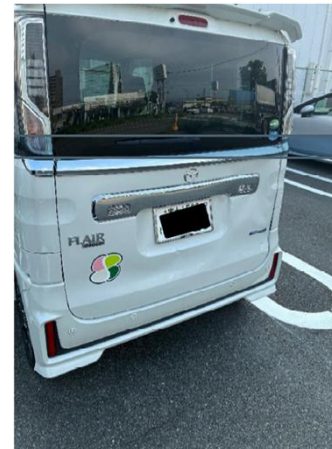
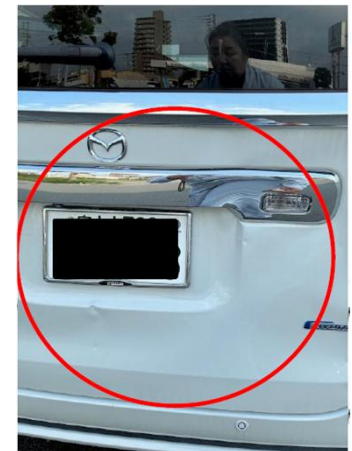
車両損傷状況写真

**【事故の概要】** 土砂採取場所から養浜場所の土砂運搬作業中において、当方車両（大型ダンプトラック）が土砂採取場所へ向かって県道を走行中に、大通りとの合流交差点で信号待ちのため停止していた。  
信号が青に変わり発進しようとした際、前方の相手方車両（軽自動車）が停止していることを確認していたものの、運転者の足がブレーキペダルから不意に滑り外れてしまったことによりAT車であったためクリープ現象で車両が前進し、相手方車両後部に追突した。

- 【事故原因】**
- ダンプ運転手は、信号が青に変わったことに意識が向き、前方車両も発進するとの思い込み（先行車追従）が生じた可能性がある。
  - 余裕のある車間距離が確保できていなかった。
  - 運転者のミスにより、足がブレーキペダルから滑り外れてしまった。（前日のパトロール用に持参した履き慣れない安全靴を履いていたため）

軽自動車の後方へこみ

- 「青信号＝前車発進」ではないことを再認識し、前方車両が実際に動き出したことを確認してから発進することを毎朝の朝礼時に指導を徹底する。
- 停止時は「前車の後輪が見える位置（車間距離3～5m）」を保って完全停止するよう毎朝の朝礼時に指導を徹底する。
- ペダル踏み替え時の足元確認と慎重なペダル操作を徹底するとともに、運転に適した履き慣れた靴（サンダル等NG）を着用するよう、毎朝の朝礼時に指導を徹底する。

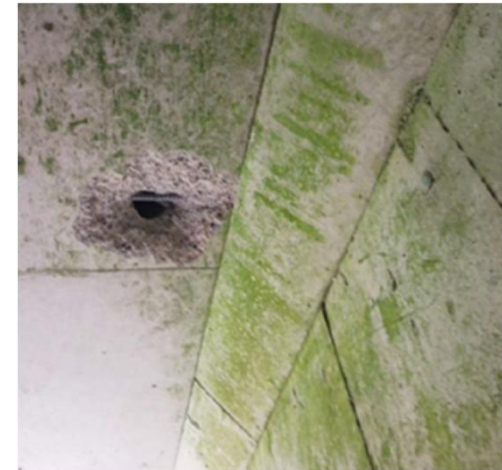
損傷したボックスカルバート写真

そのうちの1班が、既設鉄筋コンクリート構造物（一般利用のない国土交通省所有の水路管理用ボックスカルバート）近接箇所において、削孔機（ボーリングマシン）にて法面を削孔中にボックスカルバートの頂版部に損傷を与えた。（頂版部の貫通： $\phi$  約9cm×厚さ約40cm）

- 【事故原因】**
- ボックスカルバート近接箇所における削孔方向について、作業着手前の確認が十分でなかったため、作業員の不注意を未然に防止できなかった。
  - 削孔機オペレータは、ボックスカルバートの存在及び注意が必要な箇所であることを認識していたものの、連続作業を行う中で注意が不足し、当該箇所においても他の箇所と同様の感覚で作業を進めたため、削孔方向の確認が不十分となった。

既設鉄筋コンクリート構造物（国土交通省所有のボックスカルバート）  
頂版部貫通。（ $\phi$  約9cm、厚さ約40cm）

- ボックスカルバート近接箇所での削孔作業については、埋設物対策と同様として扱い、作業手順書に手順を追記する。また、ボックスカルバートも埋設物と同様に重点管理箇所として扱い、元請会社の指導の下、主任技術者が削孔角度・方向を確認した後に作業を開始するとともに、元請会社による巡回指導及び確認を強化し、重点管理箇所における施工管理の徹底を図る。
- ボックスカルバート近接箇所には埋設物同様に注意喚起表示を設置する。また、近接箇所以外の箇所においても、削孔前に施工位置及び削孔角度・方向について、指差呼称及びチェックリストによる確認を徹底し、連続作業による慣れや思い込みを排除する。

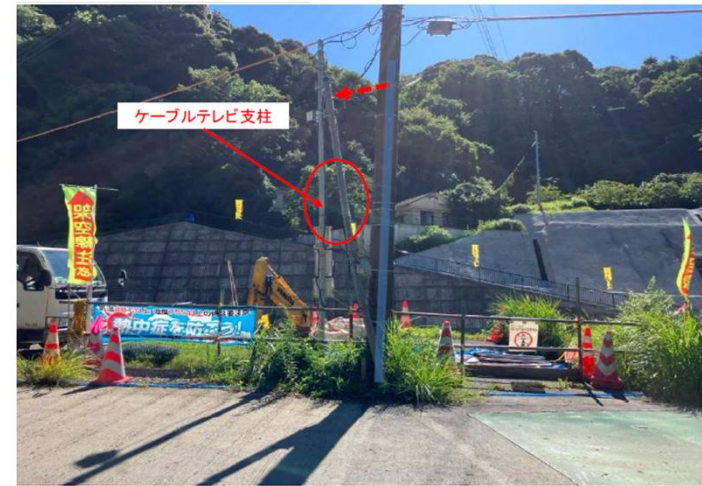
衝突した支柱写真

**【事故の概要】** 10 t ダンプトラックに土砂積込が完了し搬出する際に、前方から接近している隣接工事の対向車に気づかず、すれ違い不可な狭小箇所まで走行してしまった。  
その後、対向車の接近に気づき、すれ違いのため2～3 m後退した際に道路路肩にあるケーブルテレビ支柱に車両後方が接触し、支柱が傾倒した。

**【事故原因】** ○ やむを得ず後退する場合は、「一旦停止し後方監視が可能なものに連絡をした上で後方監視のもと後退する」と新規入場者教育時に周知していたが、後方監視を付けずに後退を行ってしまった。

ケーブルテレビ支柱の損傷  
ケーブルの損傷はなく、通信被害はなし  
26時間25分後に復旧完了

- 狭小箇所の前後に交通誘導員を配置し、ダンプの後退が必要な場合は、交通誘導員の誘導に従う。
- 交通誘導員同士が無線で連絡を取り、ダンプ運転手に前方から車両が接近していることの周知や、適切な箇所ですれ違いができるよう誘導を行う。
- 待機車両を追い越す場合は死角が生じるため交通誘導員の誘導に従って運行する。
- すれ違い可能箇所や狭小箇所については安全教育の中で周知していたところだが、すれ違い可能箇所及び狭小箇所を現場に看板にて明示する。
- 狭小箇所の手前には停止位置を定めるため停止線を引き、一旦停止の上、搬出車両を優先とする。
- 待機場所を明示し、「現場内運行ルール」を見える化し、新規入場者教育及び作業手順書に添付し周知・徹底を行う。
- ケーブルテレビ支柱の周囲にバリケードを設置し、明示を行う。

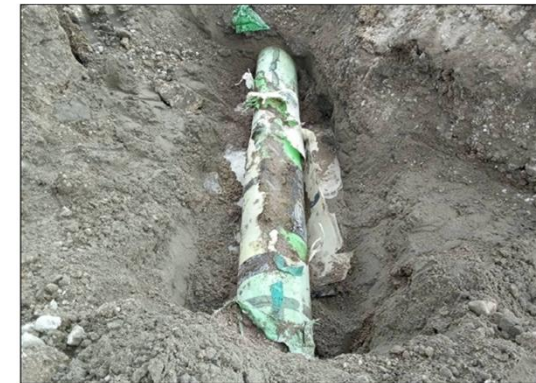
**【事故の概要】** 施工に先立ち埋設物管理者（東邦ガス）と事前立会を行い、バイパス用地内は深さ約2mにガス管が埋設されていることを確認するとともに近接施工時の立会実施を指示された。その後、埋設図面が提供され、一部1.2mの記載があったにも関わらず、埋設図面の確認を怠り、ガス管が2.0mに埋設されていると思い込み、埋設物管理者に立会を求めないまま掘削作業を実施したところ、1.2mの深さでガス管に接触し、損傷させた。

- 【事故原因】**
- 事前立会時に口答で説明された位置情報をそのまま受け取り、提供された埋設図面の確認を怠った。（安全点検の不履行）
  - 東邦ガスから事前立会時に「近接施工時の立会い実施」を指示されていたが、試掘で埋設深さが約2.0mであることを確認し、路床入替の施工時には立会はいらないと自己判断し、依頼を行わなかった。（地下埋設物マニュアル不適切）
  - 安全意識の低下により、施工範囲内に埋設管が存在していることを認識していたにもかかわらず、作業員への口答指示のみで注意喚起を行い、安全衛生日誌及びKY活動表へ埋設管に関する危険要因や注意事項の記載が不足していた。そのため、埋設管近接施工に対する危険性の共有が不十分となった。

（ガス管（PL 鋼管φ300）  
L=2.5m）  
被覆材の損傷及び管の凹み  
（ガス漏れなし）

- 提供された埋設図面から埋設位置、深さの確認を行い、全員が理解しやすい埋設位置図の作成を行う。作業前には、日々施工箇所にて埋設位置図と立会記録を埋設物責任者が該当作業員全員へ周知・再確認をする。
- 現場担当者の自己判断で可否を決定せず、必ず事前に施工内容を埋設物管理者と協議し指示に従う。自己判断をなくすため、埋設物責任者を1名から2名に増員し、新しいチェックリストを用いてダブルチェックを行う。
- 施工範囲内に埋設管等の埋設物が存在する場合は、安全衛生日誌及びKY活動表へ埋設物の位置、想定される危険性、接触防止対策を必ず記載し、作業開始前に全作業員へ周知する。口答指示だけでなく記録として残し、埋設物責任者が記載内容を確認したうえで作業を開始することで、安全意識の向上と危険情報の確実な共有を図る。また、埋設物近接作業時は、刃先監視員に加え、埋設物責任者を配置し作業を行う。

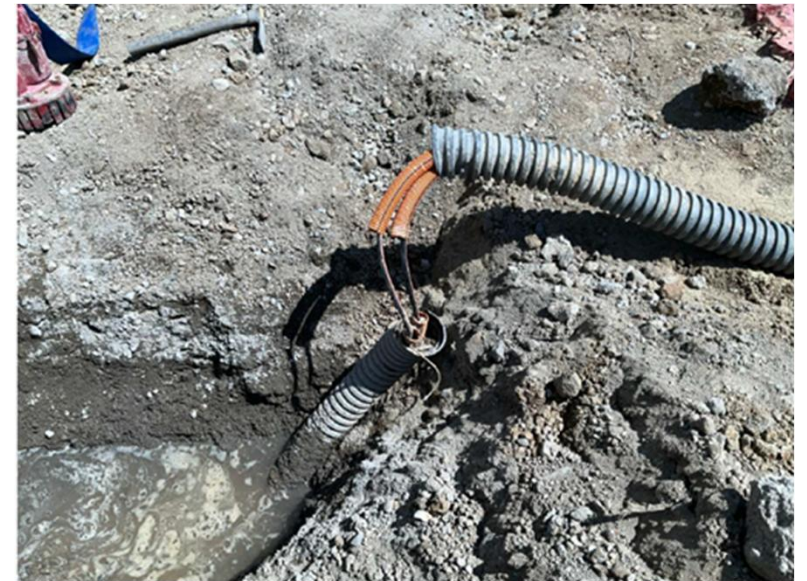
損傷した光ケーブル写真

**【事故の概要】** 事務所と隣接する側道整備箇所において、バックホウ（0.25BH）にて掘削中、光ケーブル管路（埋設物件確認時に光ケーブルの埋設物が無い旨を確認済み）を引っ掛けて損傷させた。

**【事故原因】** ○ 想定外埋設物の存在

事務所管理カメラの光ケーブル管路損傷  
カメラの視聴又は情報提供が不可  
管理上支障を及ぼす状況ではない（33時間25分後に復旧）

- 事務所発注工事における受注者へ本事例を水平展開し、他工事においても同様の事案が発生しないよう注意喚起を実施する。

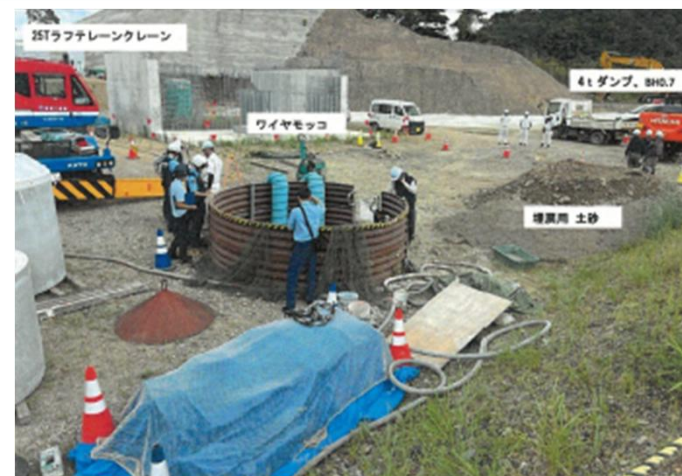
現場状況写真

**【事故の概要】** 推進工の到達立坑マンホールの埋戻し作業として、坑内で作業員2名が作業手順に基づき2層目までの埋戻し作業を完了し、3層目（マンホール天端から埋戻し面までの高低差約1.5m）の土砂の投入作業をしていた。

被災者は、立坑内に土砂を荷下ろし後、ワイヤモッコの玉外し及びクレーンオペレーターに無線で巻上げ合図を送る作業を担当していた。作業が進むにつれてマンホール天端から埋戻し面までの高低差が小さくなり、マンホール上で作業をしても危険度は低いと感じ、埋戻し面へ降りずに作業スペースの狭いマンホール上で合図を送り土砂投入を実施した。その際、吊荷が自身の方へ動くのを見て瞬時に回避行動のため半歩後退したが、足を置くべき場所に少ししか足が乗っておらず、体の重心がライナープレート土留め側へ傾き、足を踏み外し転落し、ライナープレート土留めに左肩を強打した。

- 【事故原因】**
- 土砂投入作業を開始する前に作業員の退避を確認しなかったこと。
  - 玉掛者と合図者を兼務して作業をしていたことにより、作業手順の省略が起きてしまったこと。
  - ワイヤモッコの玉外し方法
  - 土砂投入時は退避するという作業手順を省略し、作業を行ったこと。

左肩関節脱臼、左上腕骨大結節骨折 全治2ヶ月

- 土砂投入作業を開始する前に坑内作業員(合図者)と、地上作業員(確認者：坑内を見渡せる位置)による二重の確認を行う。退避の確認した後、坑内合図者がクレーンオペレーターに巻上げ合図を送る。
- 合図者と玉掛者の役割分担の明確化を図り退避確認の徹底を図る。
- 低い位置での玉外しが可能となるボトムオープニングモッコを使用する。
- 再発防止策の作業手順を周知し、遵守するよう指導・管理を徹底する。また、作業前打合せ、KY活動により作業手順の確認を行う。

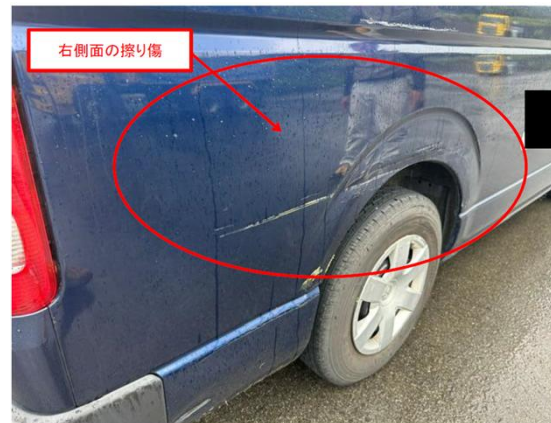
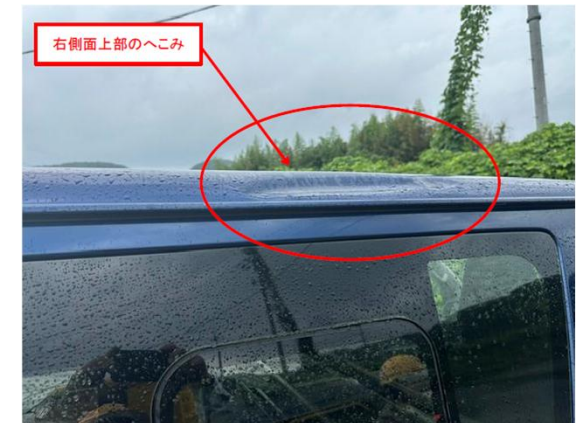
車両損傷状況写真

【事故の概要】 土砂積み込みに向かう工事用車両（10t ダンプ）が県道を横断する際に、走行中の一般車と接触した。

- 【事故原因】
- 工事用車両出入口は道路のカーブ区間にあり、速度超過する一般車両の場合、発見が遅れると事故に直結する状況にあった。
  - 誘導前には一般車両がないことを確認していたものの、誘導中の継続的な確認が不十分であり、一般車両の近接の確認が遅れた。
  - 誘導員の合図に頼り、自らの周辺の安全確認が不十分であった。
  - 工事車両出入口看板のみの設置であり、速度超過車両に対応した注意喚起が十分ではなかったため、工事用車両出入口付近での減速を促すことができなかった。

車両の一部に擦過痕及びへこみ

- 速度超過車両に対応した位置に見張り員を配置し、合図旗と無線で密に交通誘導員と連絡をとる。
- 見張り員から、事前に決めた範囲に一般車がないことの連絡・合図を受けるまでダンプを誘導しない。
- 新規入場者教育、朝礼時に、ルール化した配置、誘導方法を指示し、周知徹底を図る。更に、現場代理人等の安全巡視において、誘導体制等について点検を実施する。
- 自ら周辺状況を目視にて確認を行い誘導員、見張り員の合図旗を確認することを指導する。
- 県道に工事用出入口看板、注意喚起看板を増設し、一般車に工事用車両が通行する事を周知する。また、ダンプトラックの往来の無い日は、看板にブラインド等で目隠しを施し、作業日を明確に伝える。

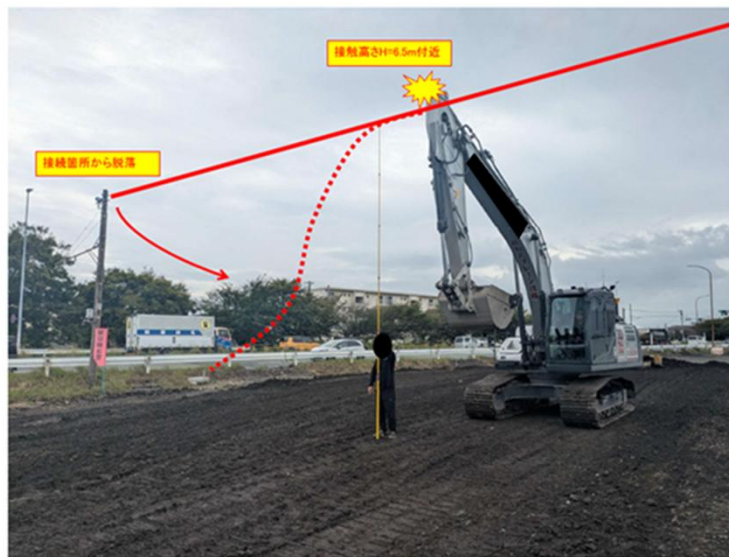
事故発生時のイメージ

**【事故の概要】** 国道迂回路構築のための路床盛土の施工中に、バックホウ0.8m<sup>3</sup>級のアームを上げた状態で縦断方向に走行させたため、バックホウのアームが横断架空線に接触し損傷させた。

**【事故原因】** ○ 作業計画では、架空線下は監視人の確認のもと作業することとしていたが、天候変化による作業工程への焦りから、監視人がいない状況で単独でバックホウを移動させてしまったことにより架空線を損傷させた。

警察の車両感知器の電源ケーブルの損傷  
(稼働時間外のため一般交通への影響はなし)  
(4時間40分後に復旧)

- 架空線の前後10mの範囲において、架空線に接触する恐れのある高さ5.0m以上の建設機械の稼働を禁止する。
- 架空線前後10mに一旦停止の看板を設置し、建設機械は当該位置で一旦停止する。併せて、専任の監視人を配置し、建設機械の進入の有無を監視するとともに、「架空線前後10m以内の建設機械の稼働禁止ルール」に基づき進入可否を判断する。また、監視人が建設機械の高さ区分を一目で判別できるよう識別ステッカーを建設機械に貼付し、進入可否の判断誤りを防止する。
- 「架空線前後10m以内の建設機械の稼働禁止ルール」を新規入場者教育や作業手順書に添付し周知・徹底を行う。
- 作業開始前現地にて対象物に対する指差し呼称を実施する。
- バックホウのアームに「架空線注意」マグネットを貼付する。
