# 中部地方整備局管内 橋梁健全性診断事例集 (2022年度版)

令和4年9月

# 橋梁健全性診断事例集（２０２２年度版）

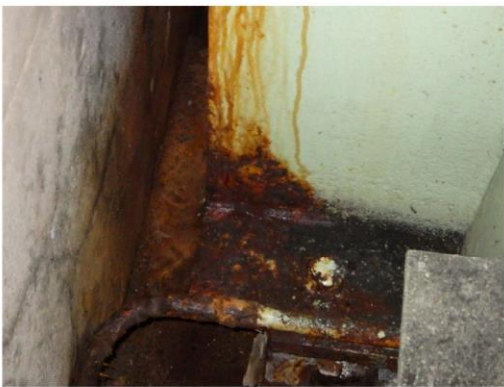
| 鋼部材の損傷 | | ①腐食 | | 1/1 | |
|---|--|---|--|---|---|
| | | | | 1.1.1(5).1 | |

| 鋼部材の損傷 | | ①腐食 | | 1/1 | |
|---|--|---|--|---|---|
| | | <p>主桁端部下フランジに腐食</p> <p>伸縮装置からの漏水が原因と推定される。</p> <p>補修箇所の再劣化であり、漏水(凍結防止剤含)の影響が継続しているため、損傷が進行する可能性が高い。</p> <p>放置すると、腐食が進行し、部材の耐力力が低下する懸念があるため、予防保全の観点から、Ⅱ判定とした。</p> | | | |
| | | | | 損傷程度 | b |

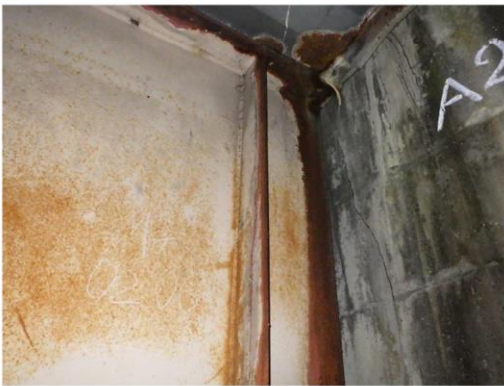
| 鋼部材の損傷 | | ①腐食 | | 1/1 | |
|---|--|---|--|---|---|
| | | | | 1.1.1(5).2 | |

| 鋼部材の損傷 | | ①腐食 | | 1/1 | |
|---|--|---|--|---|---|
| | | <p>主桁端部上フランジに腐食</p> <p>伸縮装置からの漏水が原因と推定される。</p> <p>漏水(凍結防止剤含)の影響が継続しているため、損傷が進行する可能性が高い。</p> <p>放置すると、腐食が進行し、部材の耐力力が低下する懸念があるため、予防保全の観点から、Ⅱ判定とした。</p> | | | |
| | | | | 損傷程度 | b |

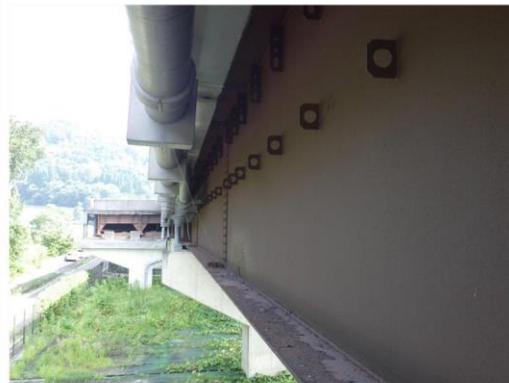
| | | スラブドレーンの状況 | 説明(所見) | 主桁下フランジに断面減少を伴う腐食<br><br>直上の導水管が脱落したスラブドレーンからの排水掛かりが原因と推定される。<br>排水掛かりは継続しており、損傷が進行する可能性は高い。<br>断面減少の進行による耐力低下が懸念されるため、予防保全の観点から、Ⅱ判定とした。 | |

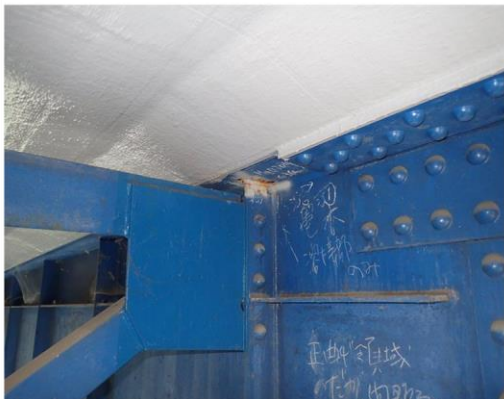
| | | | | 1.1.3(4).2 | |

| | | 磁粉探傷試験状況 | 説明(所見) | 主桁上フランジと垂直補剛材溶接部に亀裂(起点側30mm,中間9mm,終点側3mm) | |

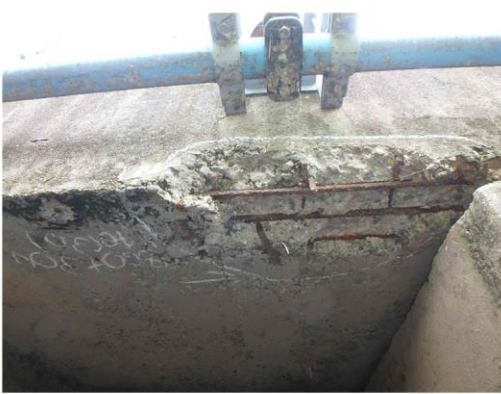
| コンクリート部材の損傷 | | ⑦剥離・鉄筋露出 | | 1/1 | |
|---|---|---|--|---|---|
| | | 周辺部材の損傷 | | 説明(所見) | 主桁端部下面に鉄筋露出(800×400×40mm)<br>締固め不足部の鉄筋が腐食・膨張したことが原因と推定される。<br>前回点検から進行は見られないが、地覆部からの伝い水や雨水の影響を受けるため、損傷が進行する可能性が高い。放置すると腐食が進行し鉄筋が破断する懸念があるため、予防保全の観点から、Ⅱ判定とした。 |
| | | | | 損傷程度 | e |

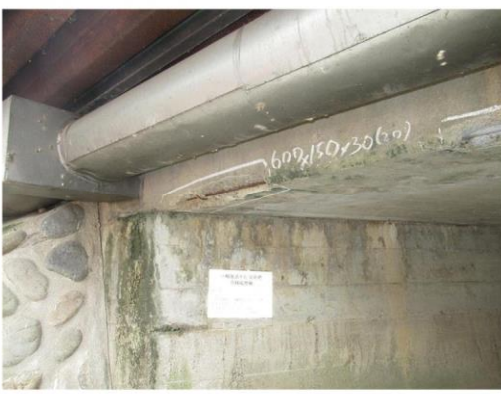
| コンクリート部材の損傷 | | ⑦剥離・鉄筋露出 | | 1/1 | |
|---|---|---|--|---|---|
| | | 周辺部材の損傷 | | 説明(所見) | 主桁下面の角部に鉄筋露出(1900×100×40mm)<br>角部にあり、締固め不足部の鉄筋が伝い水などにより腐食・膨張したことが原因と推定される。<br>伝い水の影響はを受けるため、損傷の進行は速い。<br>比較的広い範囲の損傷であり、鉄筋の断面減少が見られることなどから、鉄筋の腐食を抑制する必要があり、予防保全の観点から、Ⅱ判定とした。 |
| | | | | 損傷程度 | e |

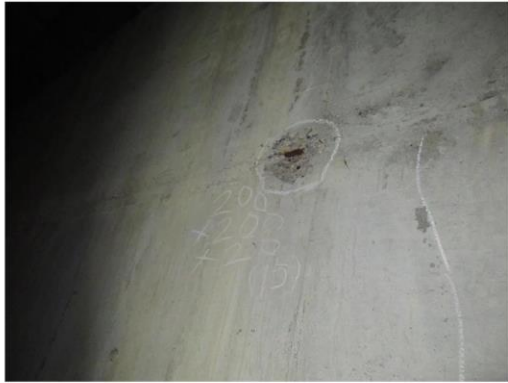
| コンクリート部材の損傷 | | ⑦剥離・鉄筋露出 | | 1/1 | |
|---|---|---|--|---|---|
| | | 橋台前面 | | 説明(所見) | 縦壁に鉄筋露出(200×200×20mm)<br>伝い水が浸透し、かぶり不足の鉄筋が腐食・膨張して、鉄筋露出が発生したと推定<br>雨水の影響が継続するため、損傷が進行する可能性が高い。<br>局所的な鉄筋露出であり、部材耐荷力が低下する状況ではないが、第三者影響範囲における損傷であり、第三者への安全性の観点より、Ⅱ判定とした。 |

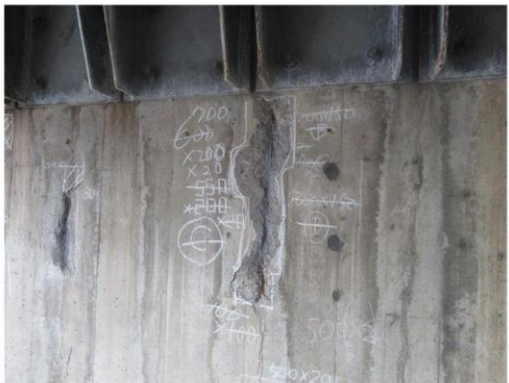
| コンクリート部材の損傷 | | ⑦剥離・鉄筋露出 | | 1/1 | |
|---|---|---|--|---|---|
| | | 橋台前面 | | 説明(所見) | 縦壁前面に鉄筋露出(700×200×20mm)<br>かぶり不足の鉄筋の腐食・膨張が原因と推定される。<br>前回点検のうきから鉄筋露出に進行が見られ、損傷の進行は速いと推定される。<br>損傷は局所的であり、直ちに部材の耐荷力が低下する状況でないが、第三者被害予防措置範囲の損傷であり、第三者の安全性の観点から、Ⅱ判定とした。 |

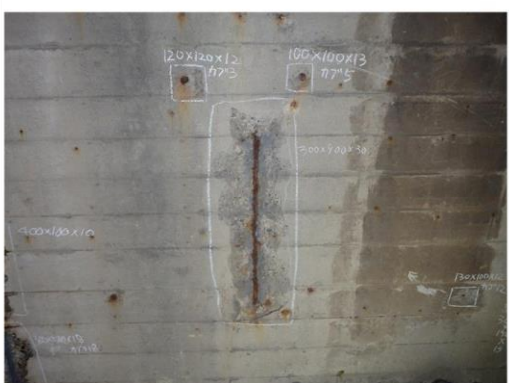
| コンクリート部材の損傷 | | ⑦剥離・鉄筋露出 | | 1/1 | |
|---|---|---|--|---|---|
| | | 橋台前面 | | 説明(所見) | 縦壁に鉄筋露出(550×550×40mm)<br>かぶり不足の鉄筋が腐食・膨張したことが原因と推定される。<br>前回点検から進行はなく、損傷の進行は遅い。<br>損傷は局所的であり、直ちに部材の耐荷力が低下する状況ではないが、第三者被害予防措置範囲の損傷であり、第三者の安全性の観点から、Ⅱ判定とした。 |

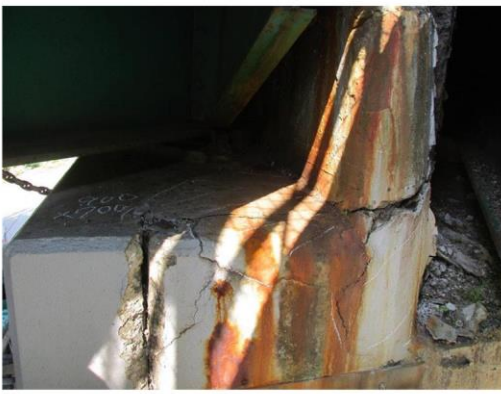
| コンクリート部材の損傷 | | ⑦剥離・鉄筋露出 | | 1/1 | |
|---|---|---|---|---|--|
| | | 説明(所見) | 縦壁側面の橋座周辺に鉄筋露出(500×500×100mm)<br><br>隣接する歩道橋との遊間からの雨水および橋面地覆端から流下する路面水による凍害によって、鉄筋露出したと推定される。<br><br>胸壁基部の断面減少および縁端幅部の打継目に20mmの隙間が発生しており、地震時の主桁荷重支持耐力が低下しているため、構造安全性の観点より、Ⅲ判定とした。 | | |
| | 歩道橋との隣接状況 | | 損傷程度 e<br>対策区分 C2<br>健全性 Ⅲ | | |

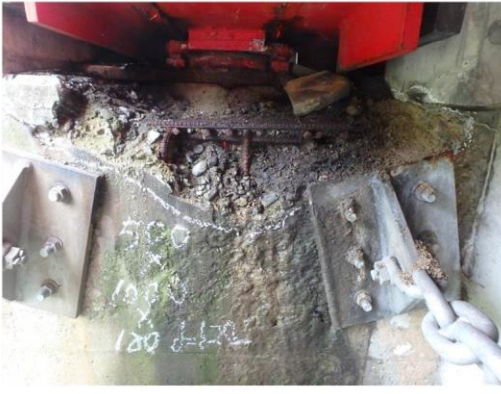
| コンクリート部材の損傷 | | ⑦剥離・鉄筋露出 | | 1/1 | |
|---|---|---|---|---|--|
| | | 説明(所見) | 縦壁の橋座面に鉄筋露出<br><br>伸縮装置から路面水(凍結防止剤含)が漏水して、凍害による土砂化が発生し鉄筋露出したと推定される。<br>伸縮装置からの漏水が継続するため、損傷が進行する可能性が高い。<br>鉄筋露出は、下管直下まで進行しており、支承支持耐力を喪失しているため、構造安全性の観点より、Ⅲ判定とした。 | | |
| | 橋台前面 | | 損傷程度 e<br>対策区分 C2<br>健全性 Ⅲ | | |

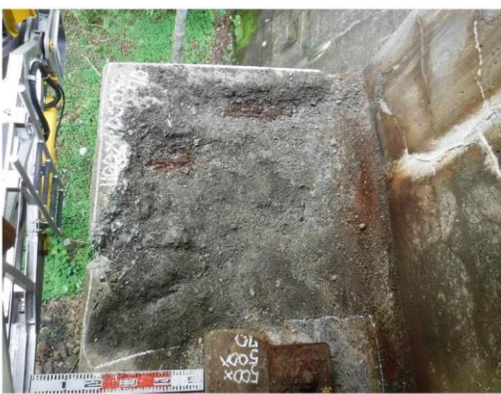
| コンクリート部材の損傷 | | ⑦剥離・鉄筋露出 | | 1/1 | |
|---|---|---|---|---|--|
| | | 説明(所見) | 縦壁橋座に鉄筋露出(1100×1000×70mm)<br><br>コンクリートの凍結・融解による土砂化により鉄筋露出が発生したと推定される。<br>雨水の影響が継続していることから、損傷が進行する可能性が高い。<br>土砂化は寄座モルタルの下側に及んでおり、支承の安定性および橋座の部材耐力が低下しているため、構造安全性の観点より、Ⅲ判定とした。 | | |
| | 橋台前面 | | 損傷程度 e<br>対策区分 C2<br>健全性 Ⅲ | | |

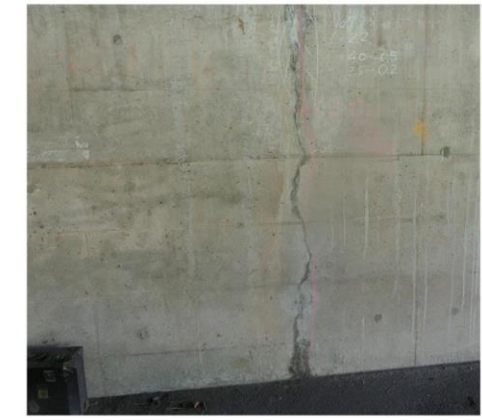
| コンクリート部材の損傷 | | ⑥ひびわれ | | 1/1 | |
|---|--|---|--|---|---|
| | | | | 説明(所見) | 縦壁に遊離石灰を伴う鉛直ひびわれ(幅2.0mm)<br><br>乾燥収縮が原因と推定される。<br>前回点検から進行が見られ、損傷が進行する可能性が高い。<br>ひびわれから路面水が浸透しており、内部鉄筋の腐食による耐力の低下が懸念されるため、予防保全の観点から、Ⅱ判定とした。 |

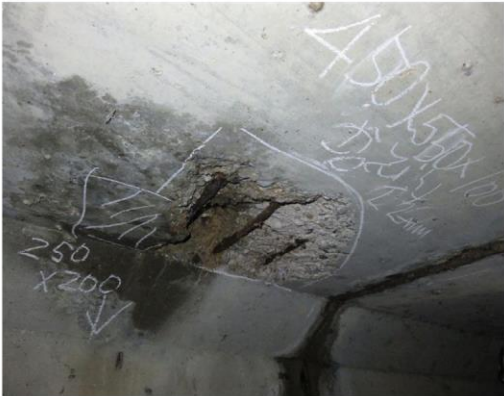
| コンクリート部材の損傷 | | ⑦剥離・鉄筋露出 | | 1/1 | |
|---|--|---|--|---|---|
| | | 防錆処理実施 | | 説明(所見) | <p>頂版にうきを伴う鉄筋露出(450×550×100mm)</p> <p>防護柵支柱の削孔が原因と推定される。前回点検から進行は見られないが、路面水の影響は継続しているため、損傷が進行する可能性が高い。部材の耐荷力の低下が懸念されるため、予防保全の観点からⅡ判定とした。</p> |

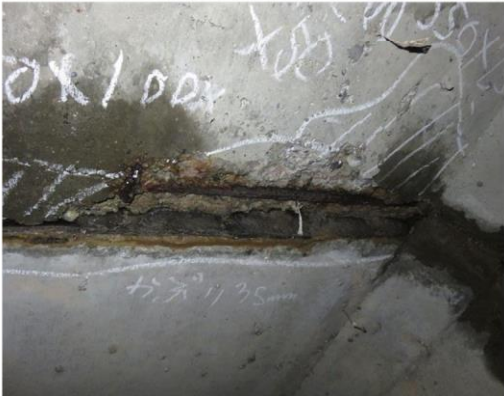
| コンクリート部材の損傷 | | ⑦剥離・鉄筋露出 | | 1/1 | |
|---|--|---|--|---|---|
| | | 漏水状況 | | 説明(所見) | <p>頂版にうきを伴う鉄筋露出(750×200×50mm)</p> <p>漏水の影響を受け、内部の鉄筋が腐食・膨張したことが原因と推定される。漏水は継続しており、損傷が進行する可能性は高い。損傷が進行すると部材の耐荷力が低下する懸念があるため、予防保全の観点からⅡ判定とした。</p> |

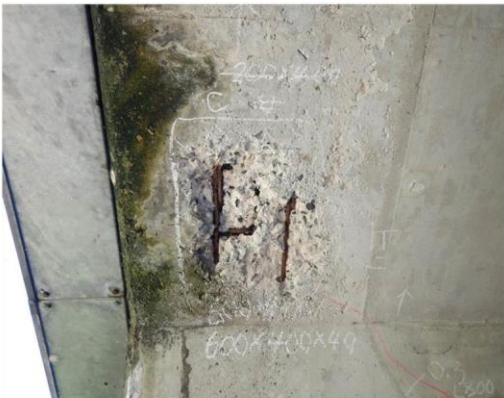
| コンクリート部材の損傷 | | ⑦剥離・鉄筋露出 | | 1/1 | |
|---|--|---|--|---|---|
| | | 桁側面 | | 説明(所見) | <p>頂版に鉄筋の断面減少を伴う鉄筋露出</p> <p>伝い水の影響を受け、かぶり不足の鉄筋が腐食・膨張したことが原因と推定される。水の影響を受けるため、損傷が進行する可能性は高い。局部的な鉄筋露出であり、直ちに部材の耐荷力が低下する状況でないが、第三者被害予防措置範囲の損傷であり、第三者の安全性の観点から、Ⅱ判定とした。</p> |

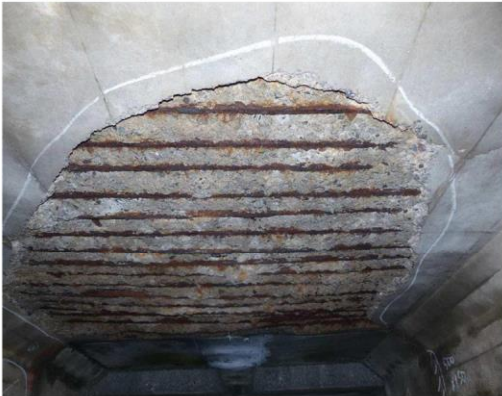
| コンクリート部材の損傷 | | ⑦剥離・鉄筋露出 | | 1/1 | |
|---|--|---|--|---|---|
| | | | | 説明(所見) | <p>頂版下面に鉄筋露出(2700×4800×50mm他)</p> <p>塩害による鉄筋の腐食膨張が原因と推定される。飛散塩分の影響は継続しているため、損傷が進行する可能性が高い。鉄筋露出の範囲が広く、鉄筋の腐食も進行しているため、構造安全性の観点から、Ⅲ判定とした。</p> |
| | | | | 損傷程度 | e |

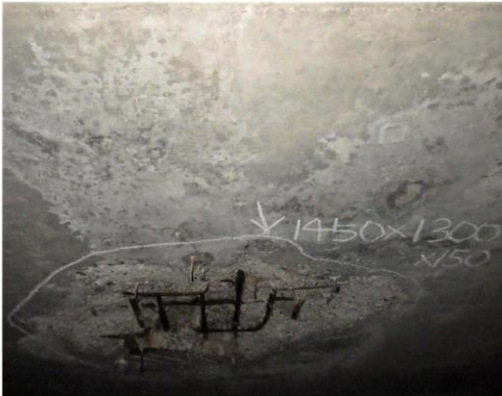
| コンクリート部材の損傷 | | ⑦剥離・鉄筋露出 | | 1/1 | |
|---|--|---|--|---|---|
| | | | | 説明(所見) | <p>頂版下面にうきを伴う鉄筋露出(1450×1300×150mm)</p> <p>路面水の影響により、鉄筋が腐食・膨張し、鉄筋露出が発生したと推定される。前回点検から損傷範囲が拡大し、路面水の影響が見られるため、損傷が進行する可能性が高い。鉄筋の腐食が著しく、頂版の耐力が低下しているため、構造安全性の観点から、Ⅲ判定とした。</p> |
| | | | | 損傷程度 | e |

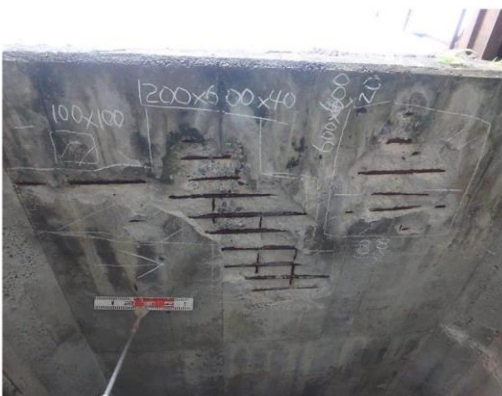
| コンクリート部材の損傷 | | ⑦剥離・鉄筋露出 | | 1/1 | |
|---|--|---|--|---|---|
| | | | | 説明(所見) | <p>頂版下面に鉄筋露出</p> <p>地覆側面から回った伝い水(凍結防止剤含)の影響を受け、鉄筋が腐食・膨張し、鉄筋露出が発生したと推定される。漏水が継続していることから、今後損傷が進行する可能性が高い。内部鉄筋が腐食により断面減少しており、部材耐力が低下しているため、構造安全性の観点より、Ⅲ判定とした。</p> |
| | | | | 損傷程度 | e |

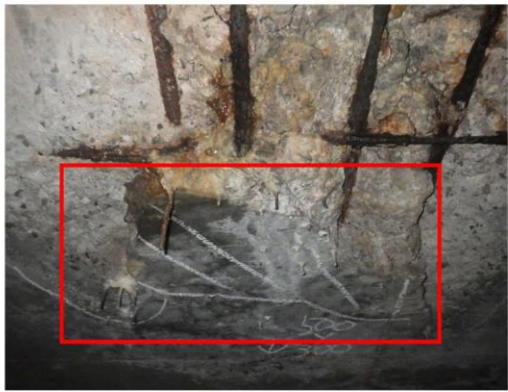
| コンクリート部材の損傷 | | ⑫うき | | 1/1 | |
|---|--|---|--|---|---|
| | | | | <div style="text-align: center;">部材名</div> <div>頂版</div> <div>大型車交通量(日)</div> <div>12368</div> <div style="text-align: center;">説明(所見)</div> <div> <p>頂版下面に鉄筋露出を伴ううき(500×300mm)</p> <p>路面水の影響により、鉄筋が腐食・膨張し、鉄筋露出が発生したと推定される。</p> <p>うきが発生し、前回点検から損傷範囲が拡大しているため、損傷が進行する可能性が高い。</p> <p>鉄筋の腐食が著しく、損傷範囲が拡大しており、頂版の耐力が低下しているため、構造安全性の観点から、Ⅲ判定とした。</p> </div> | |
| | | <div style="text-align: center;">損傷程度</div> <div>e</div> | | <div style="text-align: center;">対策区分</div> <div>C2</div> | |

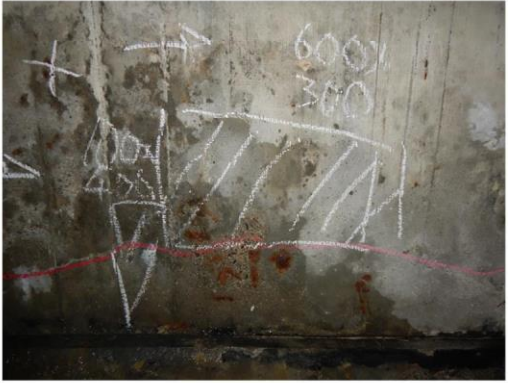
| コンクリート部材の損傷 | | ⑫うき | | 1/1 | |
|---|--|---|--|---|---|
| | | | | <div style="text-align: center;">部材名</div> <div>頂版</div> <div>大型車交通量(日)</div> <div>15095</div> <div style="text-align: center;">説明(所見)</div> <div> <p>主桁にうき(600×300mm他)</p> <p>目地部からの漏水の影響を受け、内部の鉄筋が腐食・膨張したことが原因と推定される。</p> <p>水の影響を受けるため、損傷が進行する可能性は高い。</p> <p>近傍に断面減少を伴う鉄筋露出やひびわれが散見され、部材の耐力が著しく低下しているため、構造安全性の観点から、Ⅲ判定とした。</p> </div> | |
| | | <div style="text-align: center;">損傷程度</div> <div>e</div> | | <div style="text-align: center;">対策区分</div> <div>C2</div> | |
