## 大津波等を想定した官庁施設の機能確保に関する 検討状況について＜概要＞

### 社会資本整備審議会建築分科会 官公庁施設部会

## 2) 東日本大震災を踏まえた官庁施設の機能確保に関する調査結果

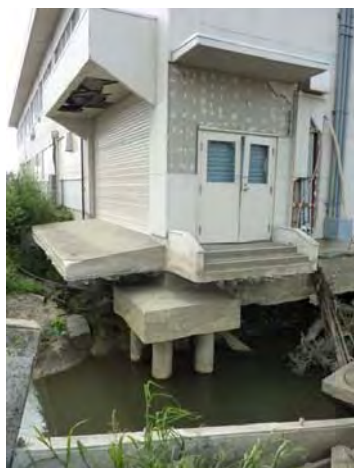
地盤の洗掘による杭頭の露出

➡ 地盤改良材による埋戻しの必要あり。

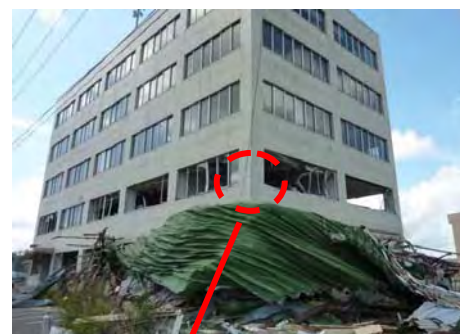
漂流物（隣棟の屋根材）の衝突

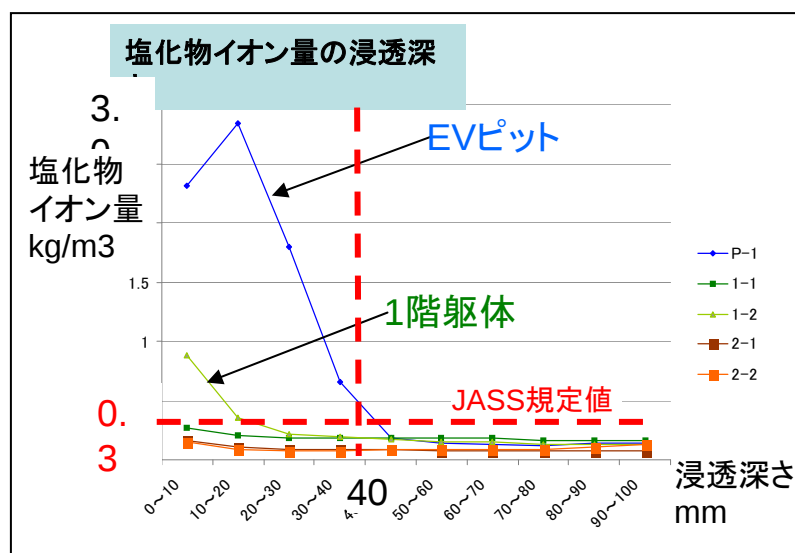
- ・浸水を受けたコンクリートは、塗装仕上げ等があっても、**塩化物量**はJASS規定値を上回る。
- ・浸水によるコンクリートの**強度**、**中性化深さ**に与える影響はほとんどない。

長時間浸水中のEVピットでは、**鉄筋の被り厚に相当する深さ(40mm)**で、JASS既定値を超える。

一時的に浸水した部分でも、20mm程度の深さで、JASS既定値を超えるケースがある。海側に近い箇所ほど塩化物イオンが多く検出されている。

浸水していない部分では、JASS既定値を超えるケースは無い。

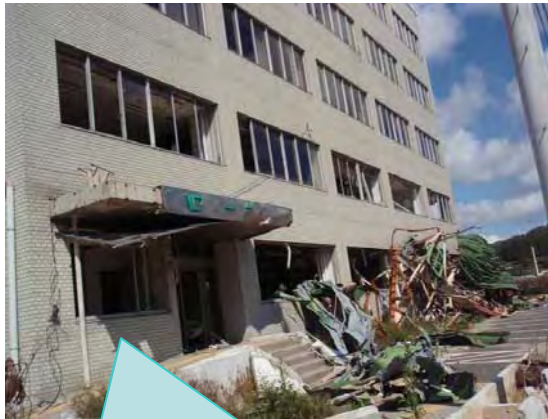
津波による外装被害：  
水勢や、流出物の衝突による建具、外装の破損

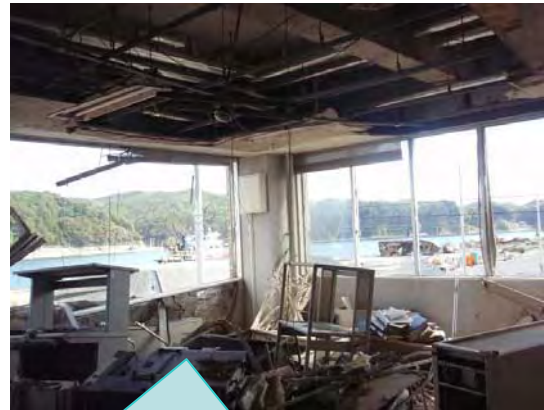
津波による内装被害：  
津波により激しく損傷した壁、天井

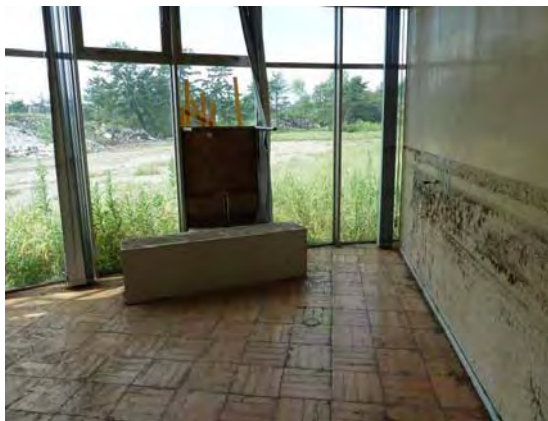
津波による内装の汚損

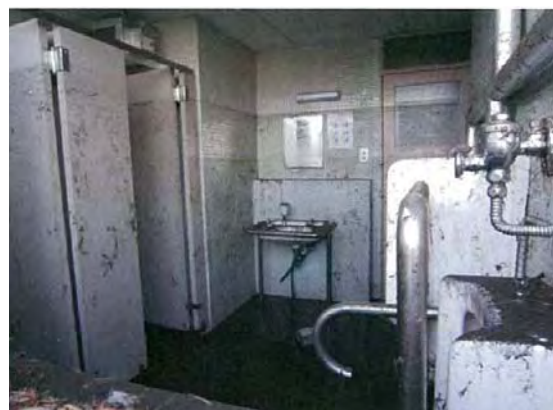
津波による内装の汚損

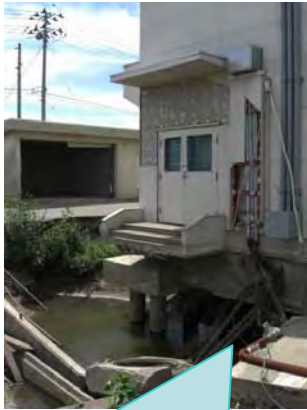
電力引込部分：  
地盤沈下、津波によるハンドホール、地中  
管路の流失、破断の例

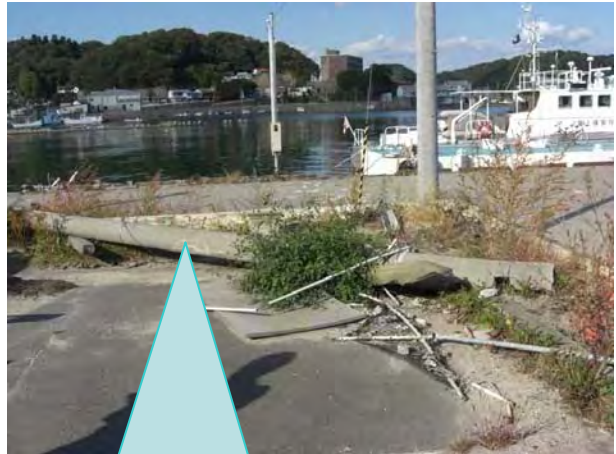
電力引込部分：  
電力引込柱が津波により倒壊した例

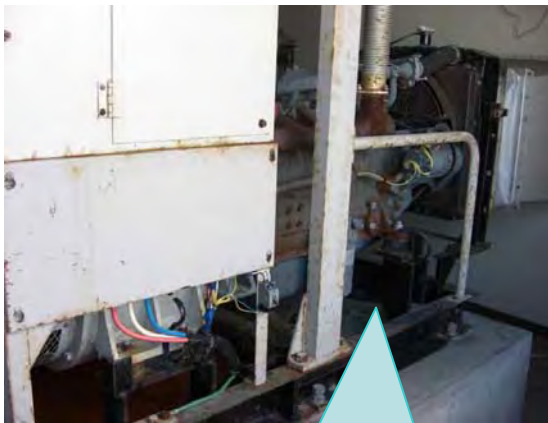
低層階設置の自家発電設備：  
津波浸水により自家発電設備が停止。

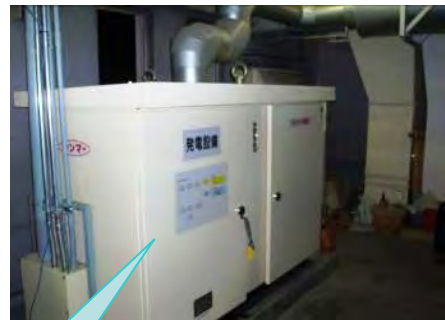
非浸水階設置の自家発電設備：  
自家発電設備本体に損傷はみられない。

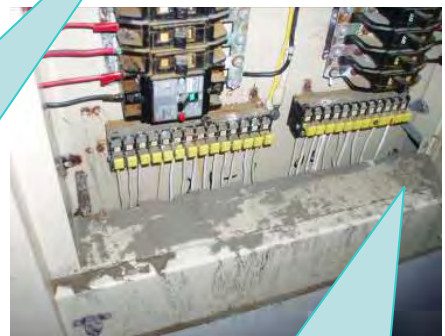
低層階設置の分電盤：  
津波浸水を受けているが、据付状  
況は問題なし。

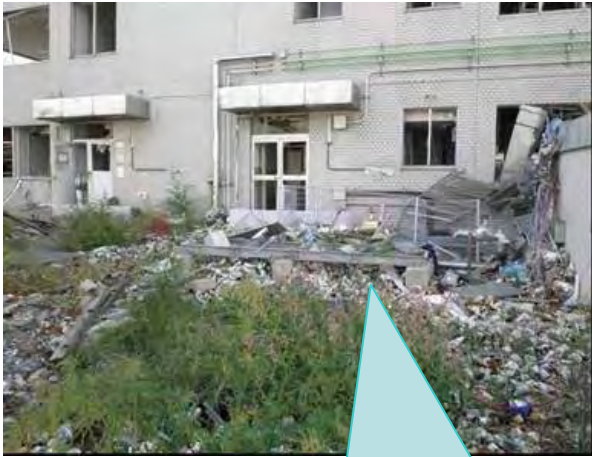
外部  
受水槽が津波により流失し基礎のみが残る。

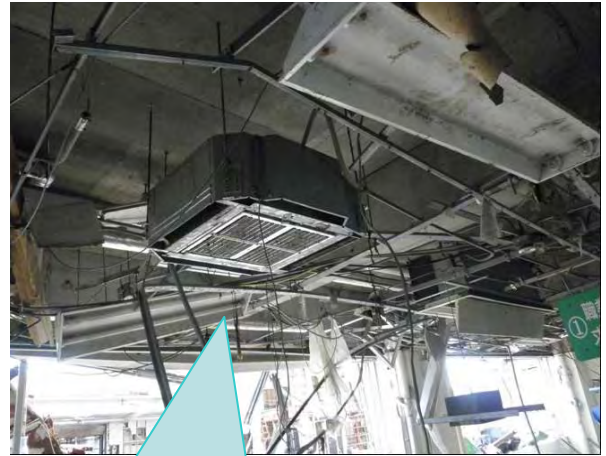
1階事務室内  
津波により天井内機器が破壊されている。

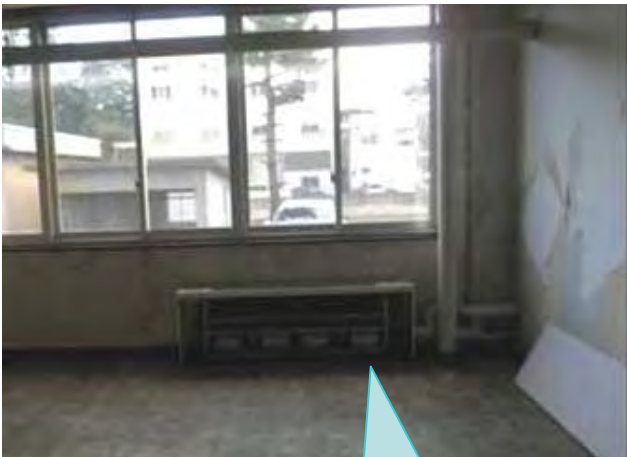
1階事務室内  
津波により床置きファンコイルユニットが汚損している。

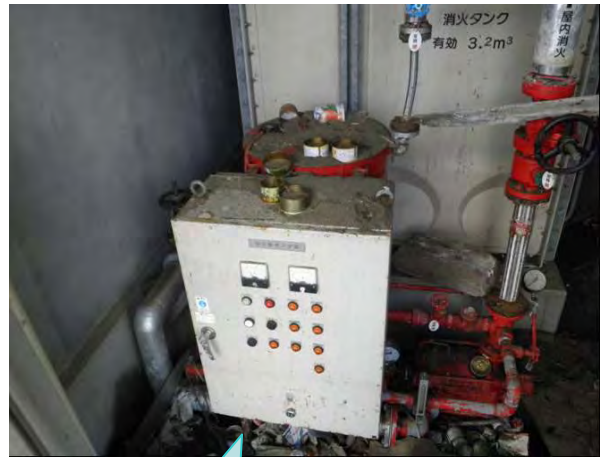
1階消火機械室  
消火ポンプと消火水槽が浸水し、汚損している。

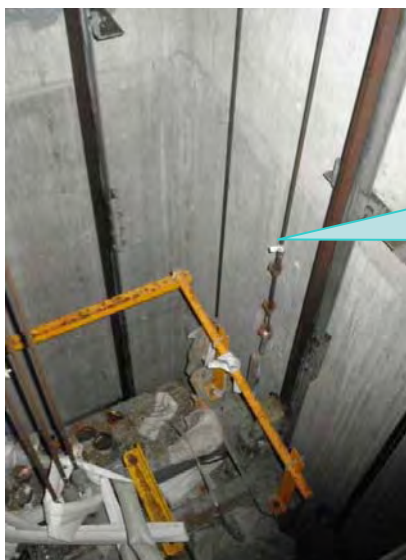
シャフト内浸水により  
ロープ等が錆びている。

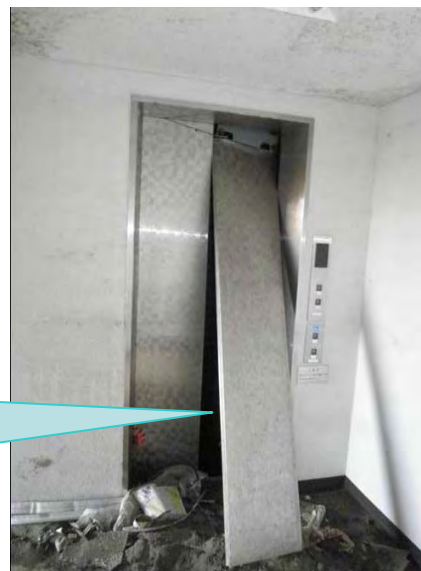
2階エレベーター扉  
ホール側に押し出され  
た扉。津波がシャフトを  
遡上し吹出したと思わ  
れる。

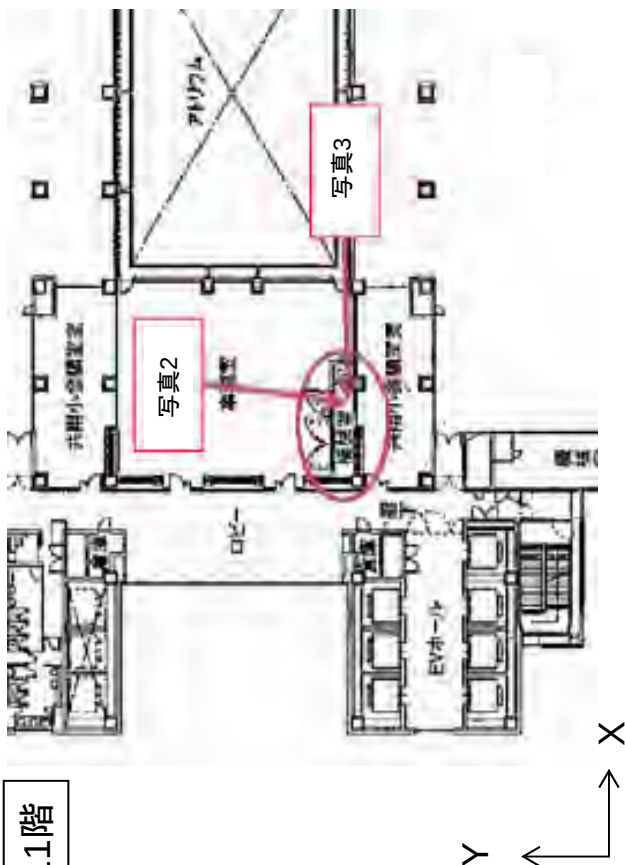
11階

**写真2** 機械室(点検扉から正面を見る)  
・グラスウール吸音材が貼られており制振壁の確認ができない。

➤ 制振部材の点検について配慮された建築設計が必要。

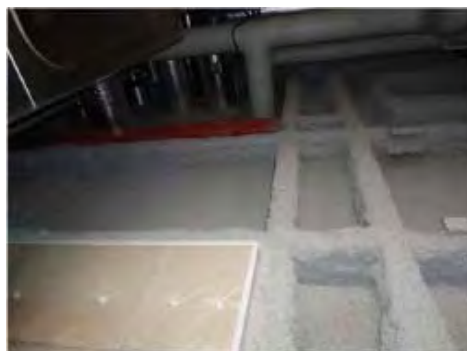
**写真4** ポンプ室(X方向)

- ・制振壁にロックウール(耐火被覆)が吹き付けてあり、鋼板を直接確認できない。
- ・ロックウールに浮きや剥がれは見られなかった。

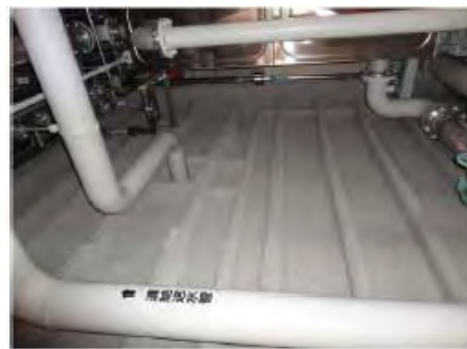
**写真5** ポンプ室(Y方向)

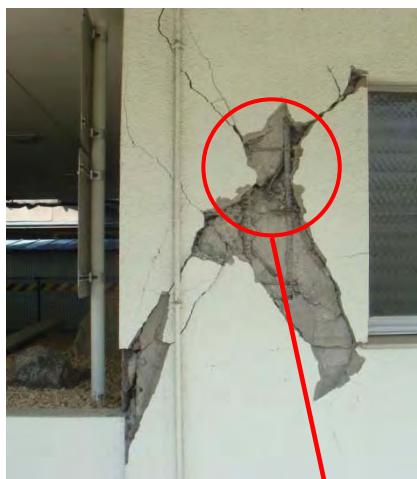
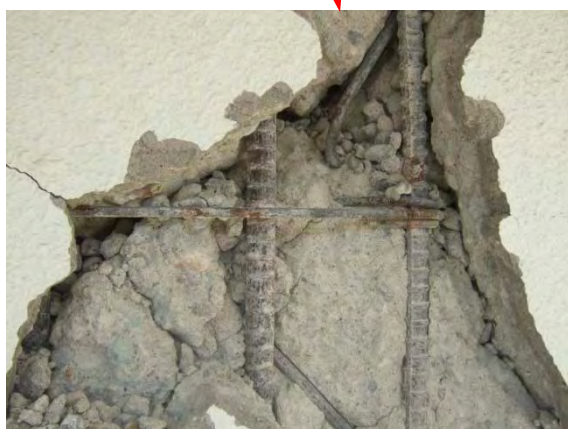
柱のせん断破壊

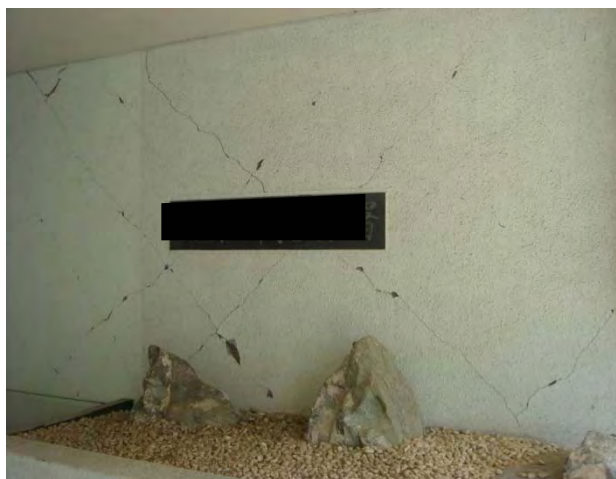
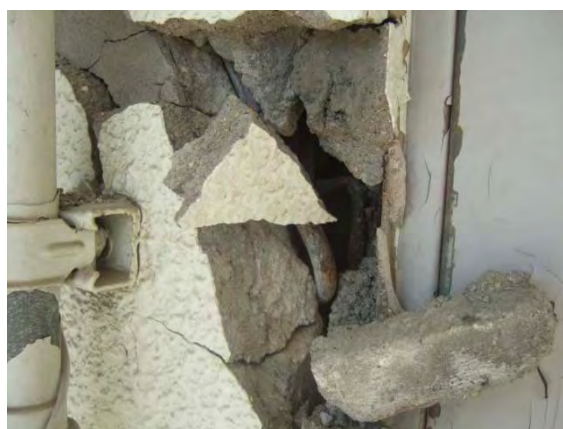
耐震壁のせん断ひび割れ

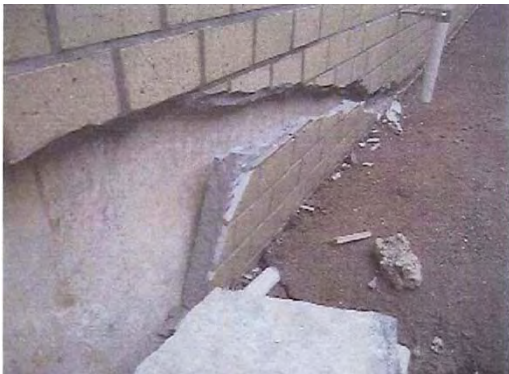
外壁タイル脱落

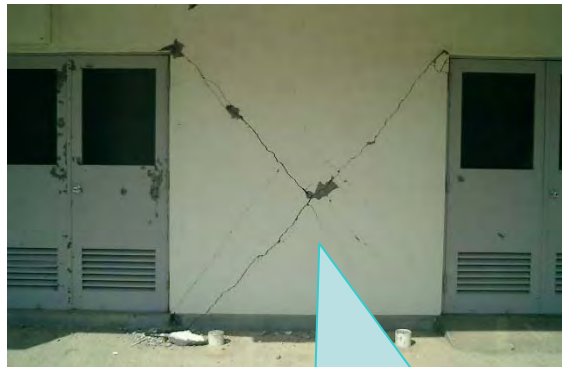
外壁クラック

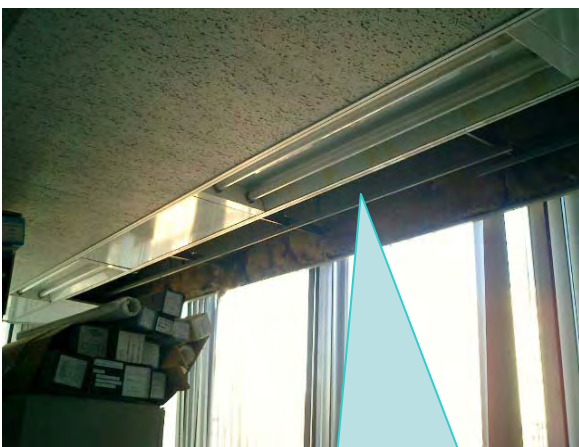
システム天井パネルの落下

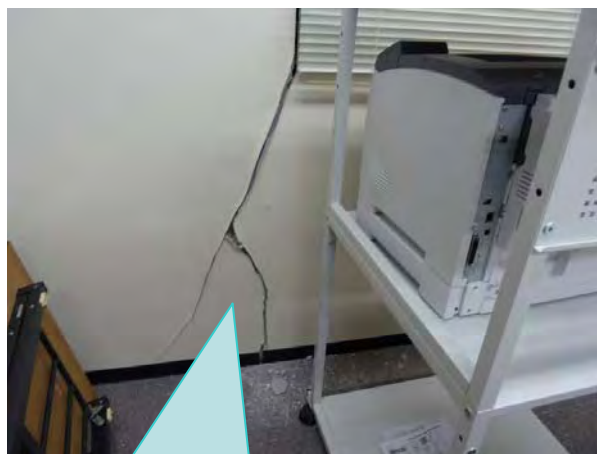
ボード壁に入ったクラック

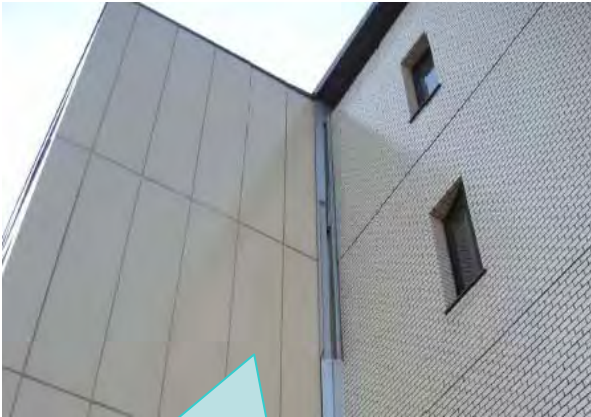
増築したエレベータ棟のEXP-Jカバーが落下している

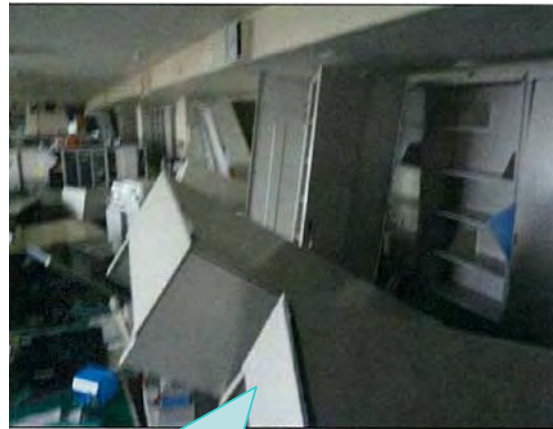
家具の転倒状況

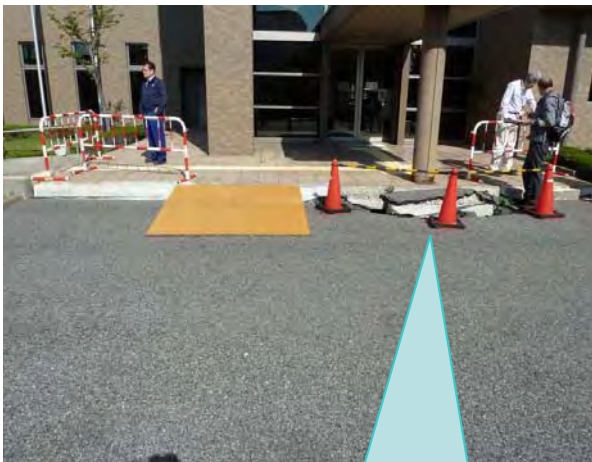
エントランス周りの沈下状況

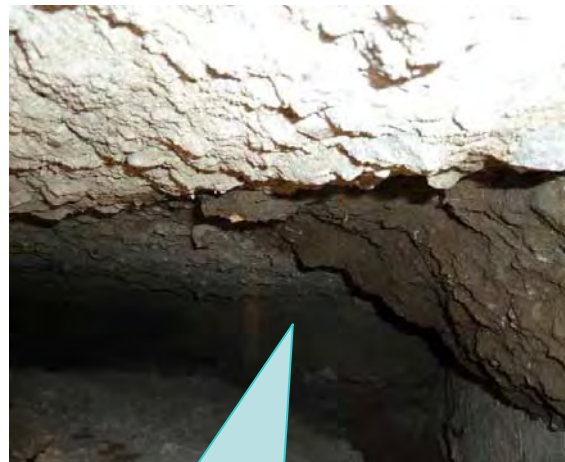
沈下により生じた隙間

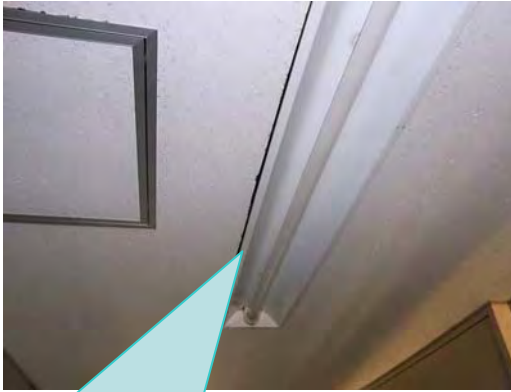
照明器具のずれの例

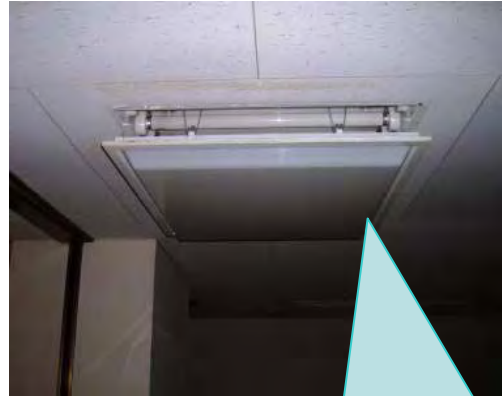
照明器具のカバーの脱落の例

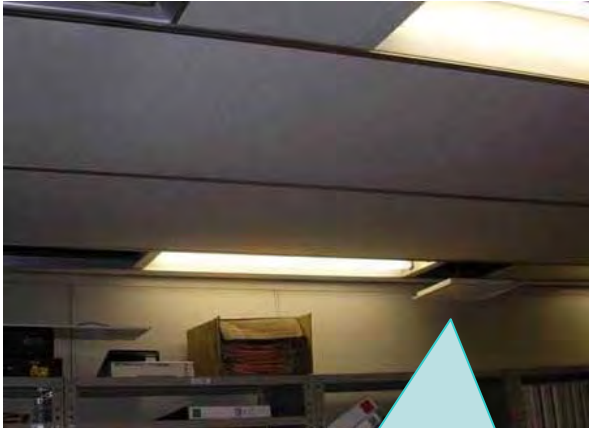
事務室内の制気口が脱落し針金で吊ってある。

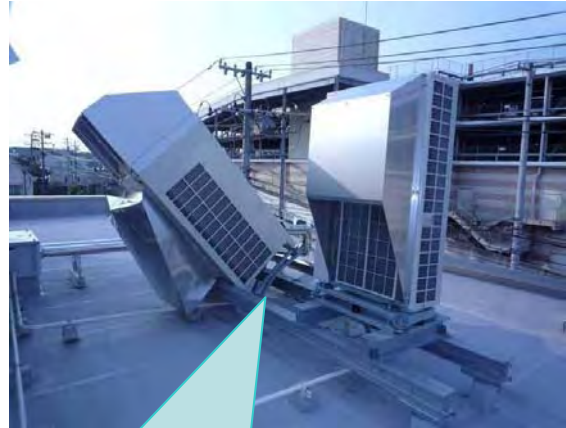
屋上設置の屋外機基礎からボルトが外れて転倒している。

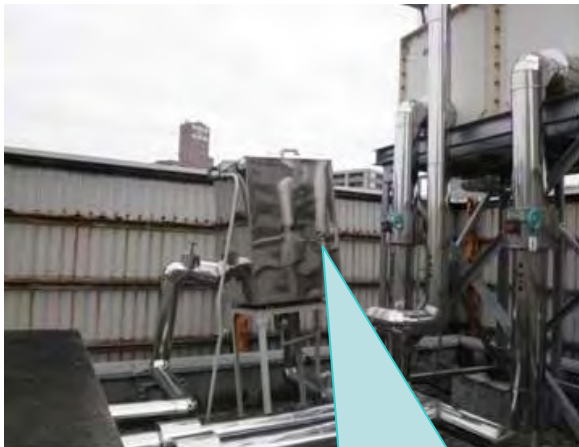
PH階上部  
消火用補助水槽は傾いており接続配管も変形している。

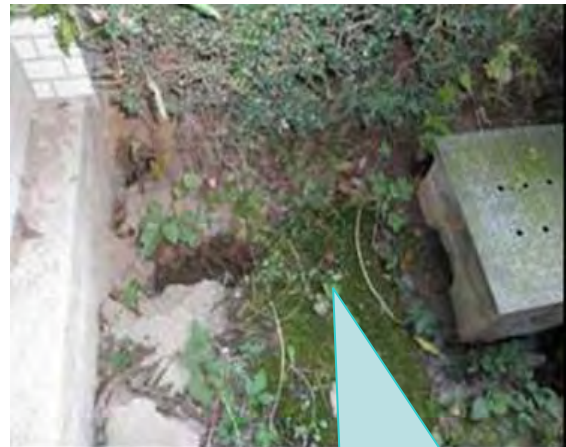
1階外部  
排水管と排水桝の間が断絶している(敷地と建物間に最大300mmの段差が生じた)。

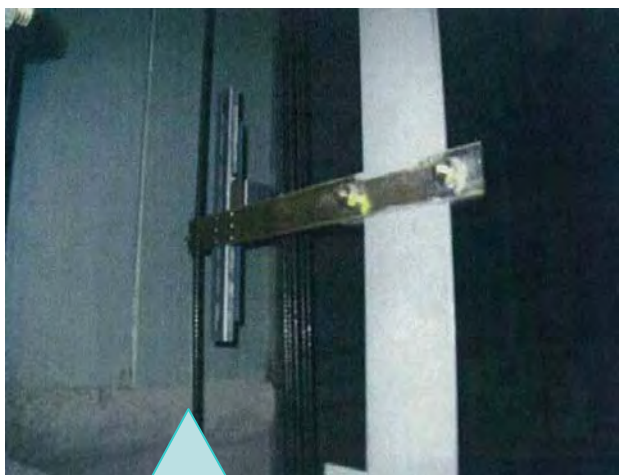
高層EVの主ロープがインダクターの裏に回り込んだ状態。

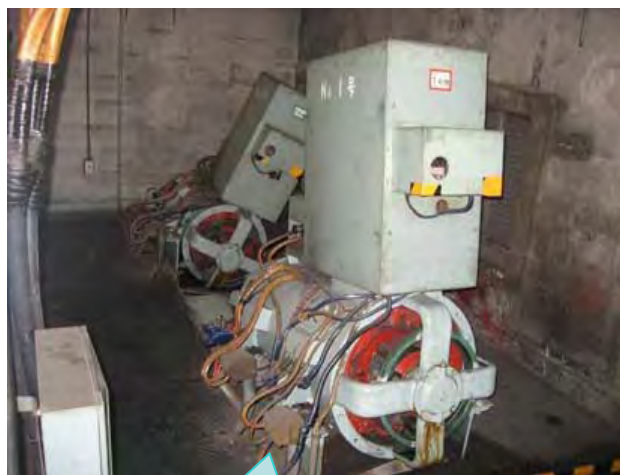
EV機械室の巻上機が転倒。

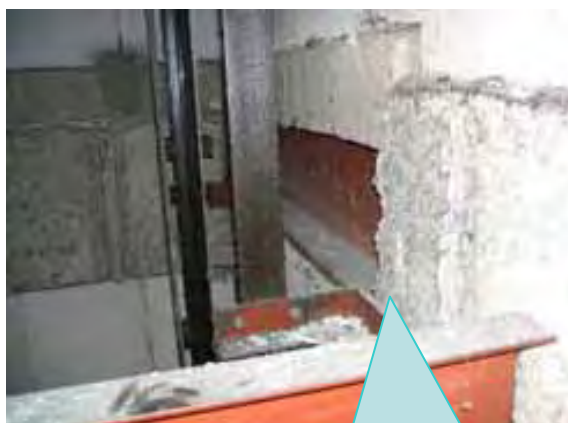
エレベータシャフト内の壁面の耐火材が剥がれ落下

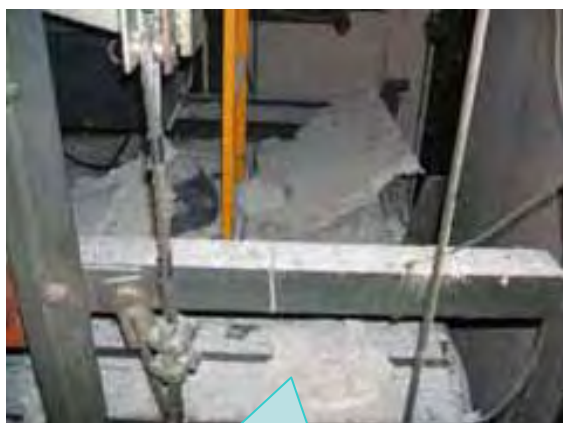
エレベータシャフト内の壁面の耐火材がカゴの上に落下。
