## **〔注意喚起〕 重大事故等について**

中部地方整備局営繕部  
静岡営繕事務所

**官庁施設の施設管理者のための防災機能確保ガイドブック**

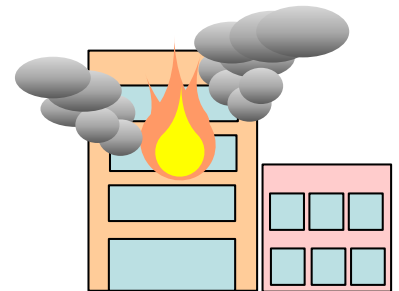
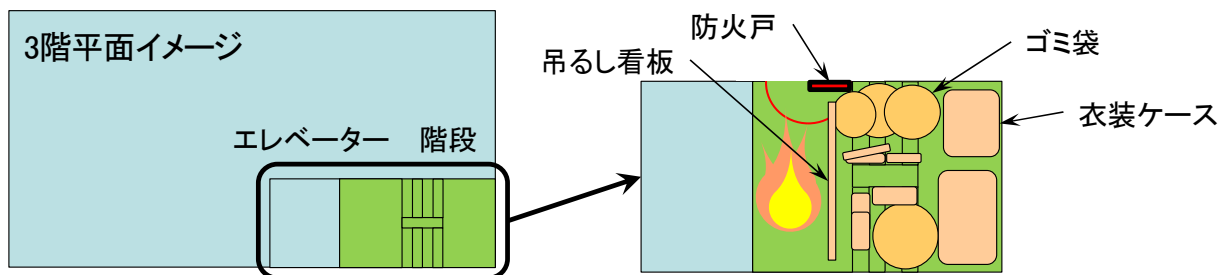
避難経路となる階段

ゴミ袋や衣装ケースなどを放置 → 導火線の役割

防火戸(煙感知器連動常時開放)

吊るし看板やゴミ袋などの障害物 → 防火戸が動作しない

延焼や煙の拡散 ⇨ 一酸化炭素中毒などで犠牲者多数

避難や防火戸の閉鎖の支障になる物件の放置、存置がないように管理

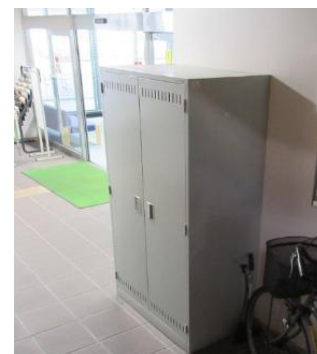
避難経路に置かれた  
未固定の什器

避難経路から移動

固定

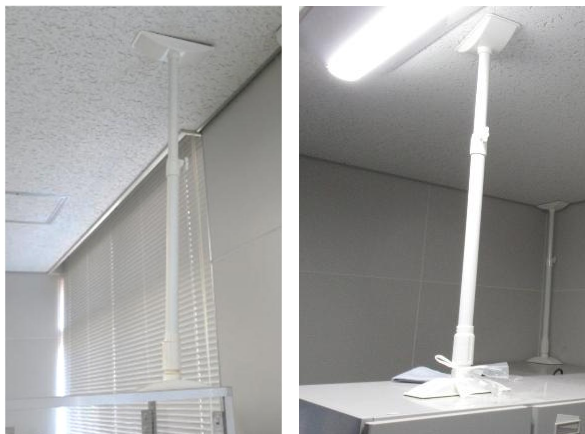
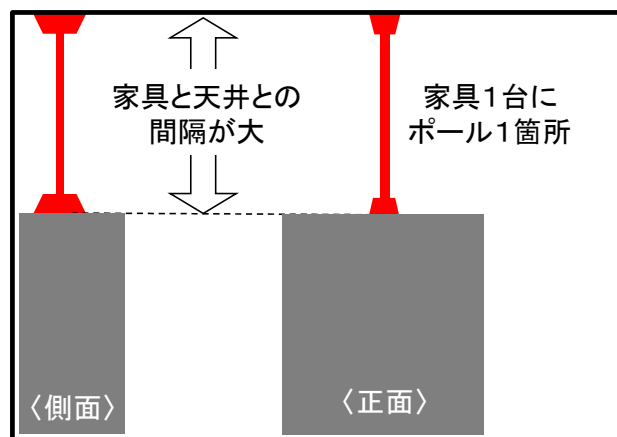
適切ではない事例

問題点 ※

家具と天井に十分な強度が必要 ⇒ 強度がない場合は当て板等で補強

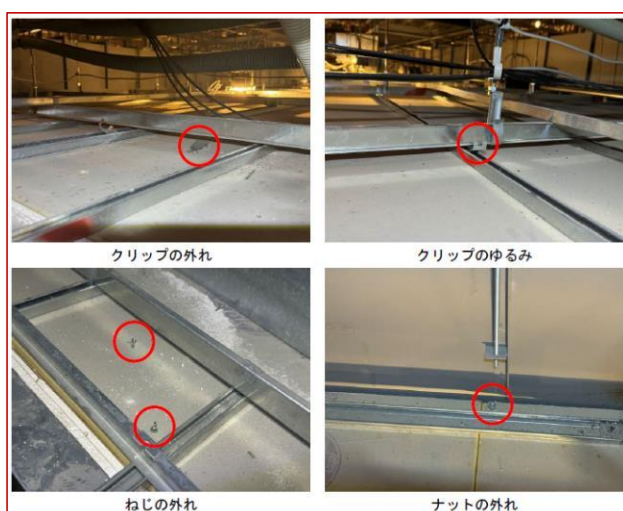
令和6年能登半島地震後の調査で明らかとなった天井損傷の状況

外観からは大きな被害なし  
クリップの外れやナットの緩み

天井脱落に繋がる恐れ

震度5強以上の地震後  
緊急点検等の対策実施

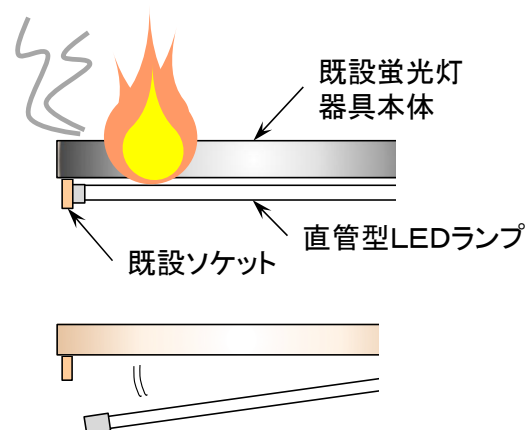
既設器具とLEDランプの組合せが不適切な場合

過電圧、過電流など

発煙・発火

継続使用したソケットの劣化・熱変形

蛍光ランプより重いLEDランプ

落下

⇒ LEDにするなら器具ごと交換

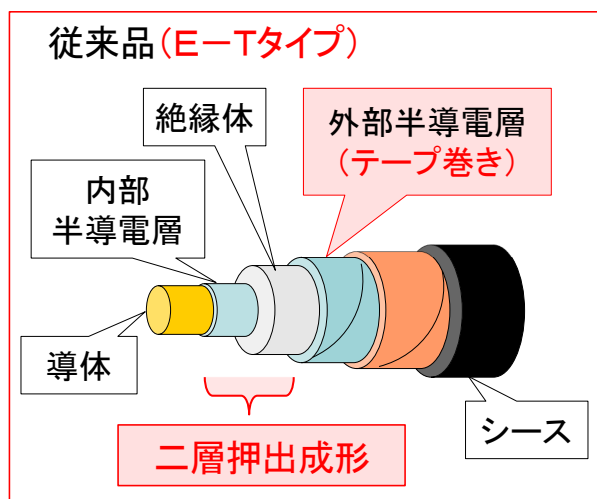
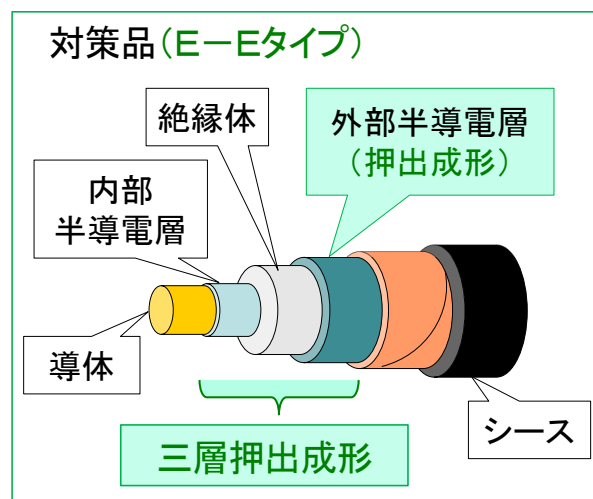
絶縁抵抗低下など  
劣化の兆候 ※

定期点検(ケーブル絶縁状況、機器類劣化状況等)  
計画的な更新(高圧ケーブル推奨更新時期15年)

推奨更新時期を  
待たずに更新
