## 台風・豪雨による官庁施設の主な被災報告事例

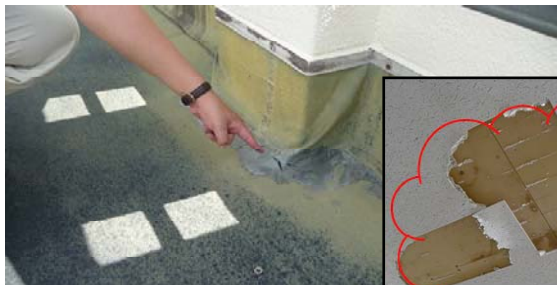
雨水が屋上の防水シートの破れていた部分（写真1、数カ所）からコンクリートのクラックを通じて室内に漏水。その雨水を天井材が吸水し剥落（写真2）。更に漏水が続き床面に広がる（写真3）。

写真1 防水シートの破れ

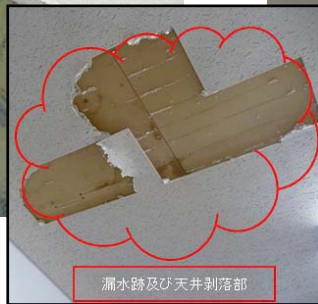
写真2 漏水部

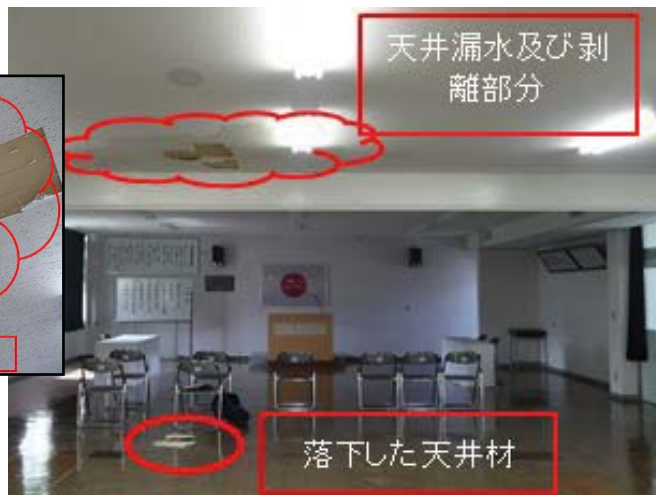
写真3 漏水した室内

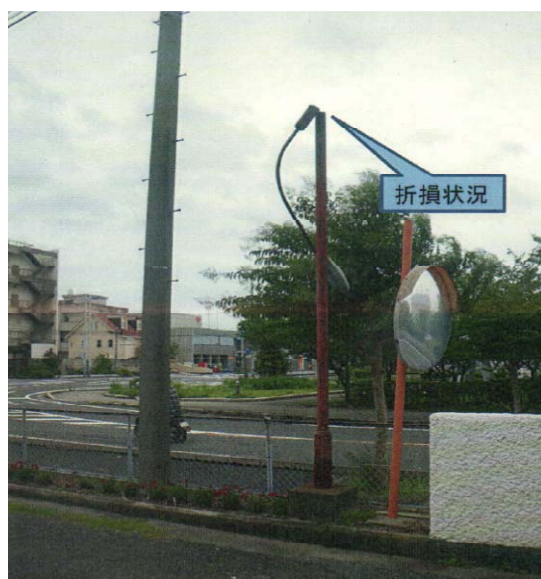
外灯ポールと灯具アームの接続部の腐食等により耐風力が低下していたため折損（写真5）。器具内配線により落下、飛散等は免れた。

写真5 損傷した外灯

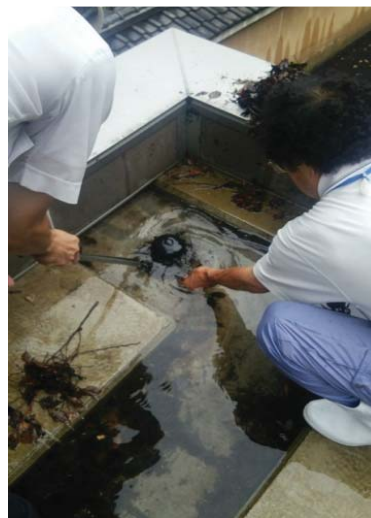
写真4 ドレインの詰まりを解消

屋上に雨水が溜まり室内への漏水が発生した建物で、ルーフドレイン周りの清掃を行い排水性能を確保（写真4）。

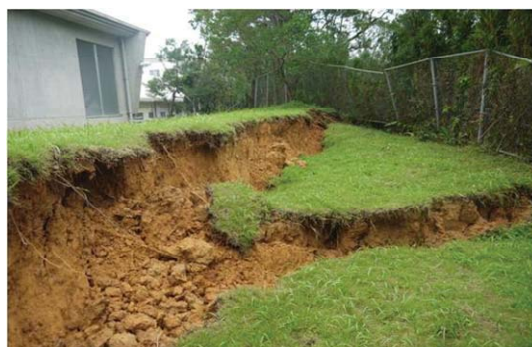
写真6

敷地境界付近の地盤が崩壊した。

崩壊の規模は、長さ約25m 幅約3m 高さ約1.5m。当該部分に立っていたフェンスが損傷した。（写真6）
