平成20年9月2日～3日出水（第4報）

越美山系砂防事務所

# ◆降雨規模

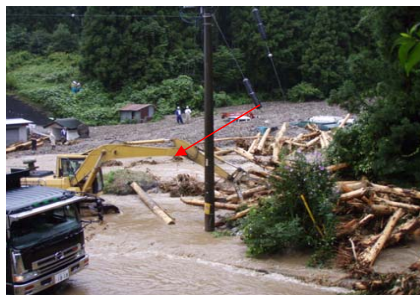
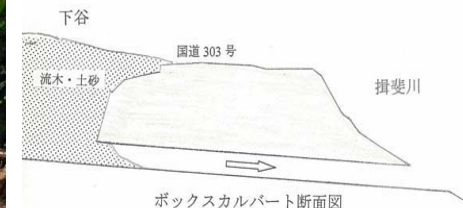
流木についてみると、スギ・ヒノキ等の針葉樹の流木が圧倒的に多く、広葉樹の流木は僅かであった。流木は直径 30～40cm もあるものが多く、中にはボックスカルバートに詰まり、被害を拡大した事例があった。

下谷（流木等がボックスカルバートを閉塞）

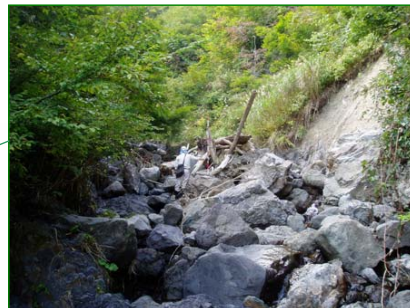
上流溪岸浸食状況  
堰堤上流部は、大きな崩壊は見られないものの、このような溪岸浸食と河床浸食が至る所に発生し、全体として大きな土砂を流出した。  
河床から流出した土砂を推定すると、谷幅約 7m、深さ約 1.5m、堆積延長約 400m=4200m<sup>3</sup> で、さらにこの上流や支溪流からも土砂が流出した。

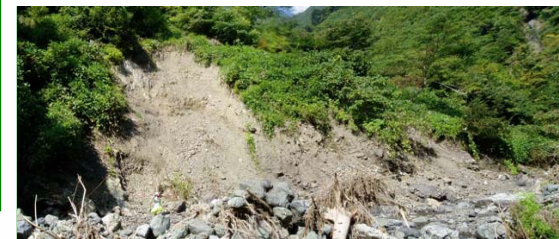
下流域溪岸浸食状況  
下流域では、湾曲部の至るところで溪岸が侵食され、土砂が流出している。  
幅 20m×延長 50m×深さ 1m=1,000m<sup>3</sup> 程度

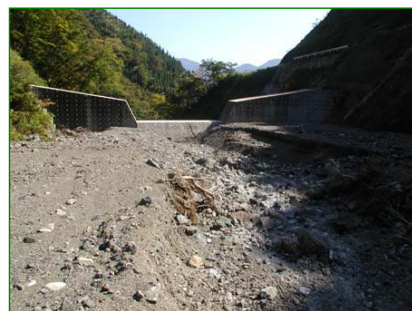
西前の谷第3砂防堰堤の効果  
高さ 11m の内、災害前に 9m あったポケットが満砂し、約 9,000m<sup>3</sup> の土砂を捕捉した。その後、水抜暗渠までの約 2,000m<sup>3</sup> が水抜暗渠を抜け、下流へ流出した。

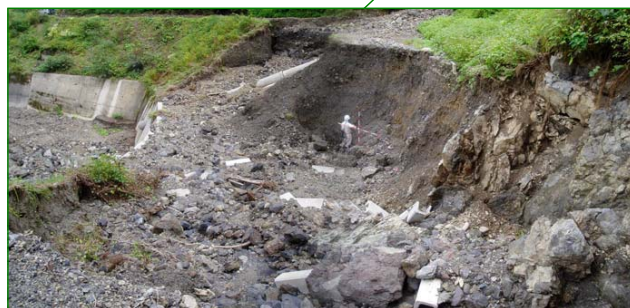
溪岸浸食状況  
林道が完全に寸断され、流出している。  
 $1/2(4+10) \times 50\text{m} = 350\text{m}^3$

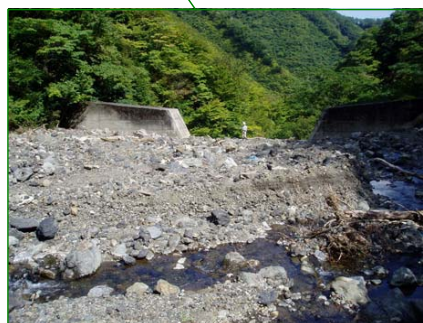
西前の谷第2号砂防堰堤の効果  
災害前も満砂状態にあったが、その上部で流出した土砂を捕捉し、土砂調節効果を発揮している。  
約 2,400m<sup>3</sup>

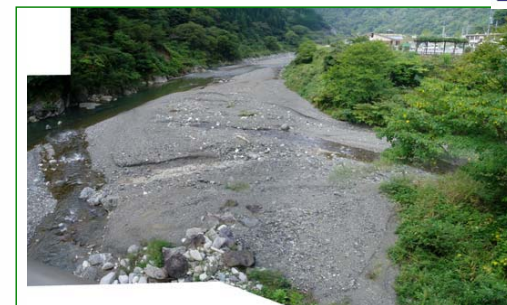
揖斐川合流点の状況  
流出した土砂が、扇状に堆積している。  
 $1/2 \times \text{幅 } 190\text{m} \times \text{延長 } 40\text{m} \times \text{厚 } 1\text{m} = 3,800\text{m}^3$  程度

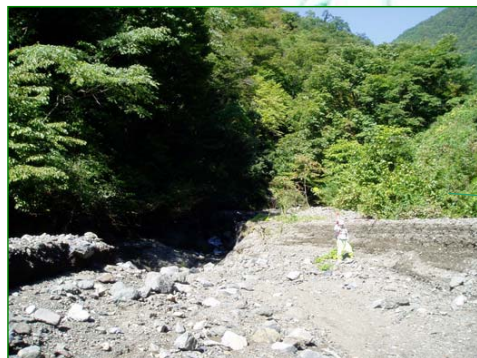
河床堆積状況  
河床に一旦堆積した土砂が、後続流により浸食し流下している。  
幅 27m×延長 90m×深さ 1.5m=3,600m<sup>3</sup> 程度

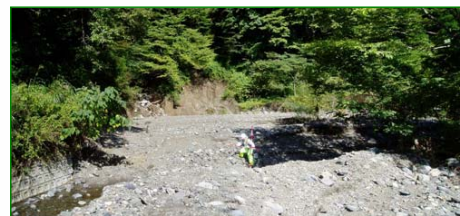
河床堆積状況  
勾配が変化する屈曲部に堆積した土砂。  
幅 50m×延長 70m×深さ 1m=3,500m<sup>3</sup> 程度

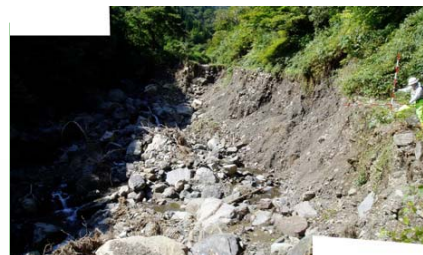
溪岸侵食状況  
湾曲部では、溪岸侵食が激しく、林道を寸断し流下している。  
幅 5m×延長 50m×深さ 5m=1,250m<sup>3</sup> 程度

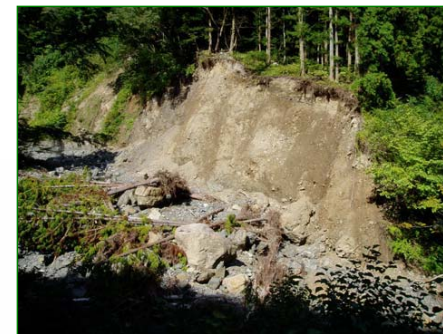
溪岸侵食・河床堆積状況  
湾曲部では、溪岸侵食を拡大させ、崩壊した土砂の一部が流木とともに河道に堆積している。  
幅 20m×延長 100m×深さ 1.5m=3,000m<sup>3</sup> 程度

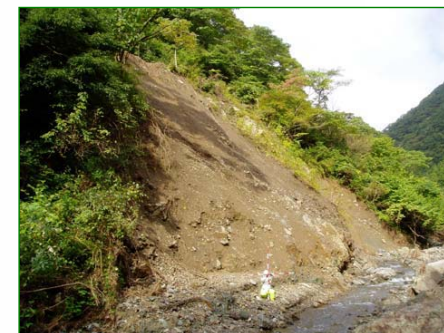
溪岸侵食状況  
湾曲部では、溪岸侵食が激しく、至る所で崩壊を発生させ、土砂流出を拡大している。  
幅 30m×高 15m×深さ 1m=450m<sup>3</sup> 程度

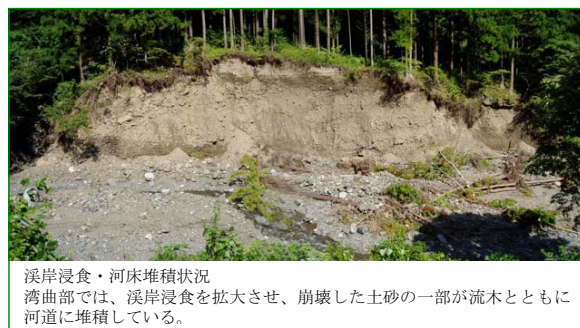
溪岸侵食・河床堆積状況  
湾曲部では、溪岸侵食を拡大させ、崩壊した土砂の一部が流木とともに河道に堆積している。

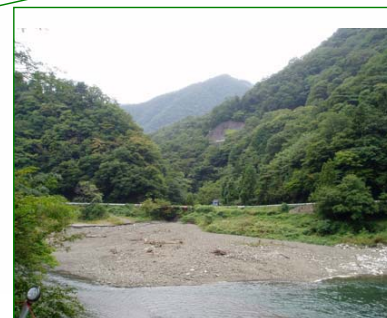
合流部状況  
合流部の扇状堆積。1/2×幅 160m×延長 65m×厚 1.5m=7,800m<sup>3</sup> 程度。

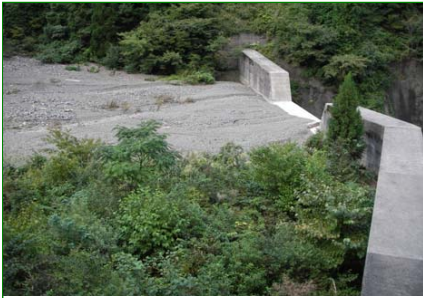
親谷第2砂防堰堤の効果  
災害前も満砂状態にあったが、その上部で流出した土砂を捕捉し、土砂調節効果を発揮している。  
約  $3,400\text{m}^3$

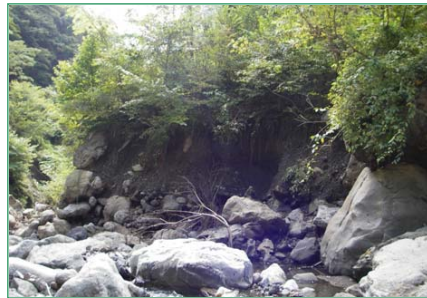
溪岸浸食状況  
溪岸浸食による崩壊土砂が流下している。  
高  $4.5\text{m}$ ×延長  $45\text{m}$ ×深さ  $1\text{m}=200\text{m}^3$ 程度

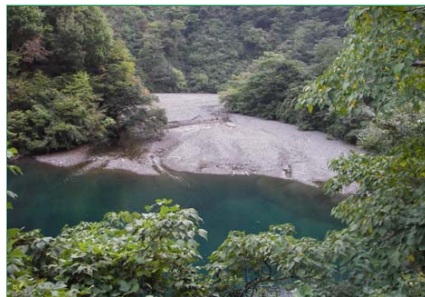
親谷第3砂防堰堤の効果  
災害後も未満砂状態であり、堰堤上流域には多量の土砂が堆積した。約  $13,000\text{m}^3$

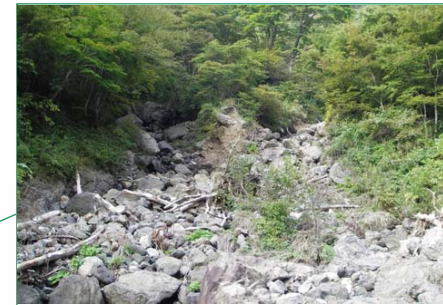
堆積状況  
複数の支溪から流出した土石流の巨礫が堆積している。  
幅  $12\text{m}$ ×深さ  $1.5\text{m}$ ×延長  $120\text{m}=3,000\text{m}^3$ 程度

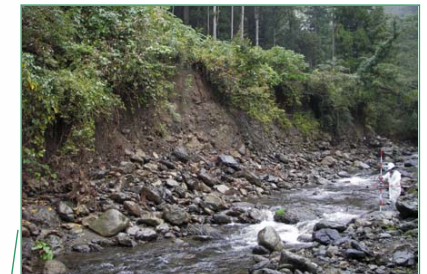
溪岸浸食状況  
親谷第3砂防堰堤より下流では比較的小規模な溪岸・溪床の浸食・堆積現象が見られる。  
高  $4.5\text{m}$ ×延長  $70\text{m}$ ×深さ  $1.2\text{m}=380\text{m}^3$

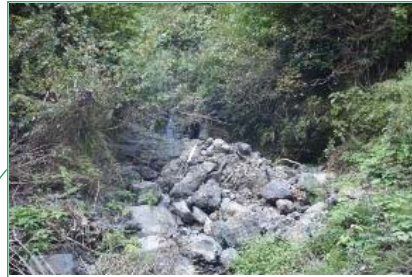
土砂流出状況

支川上流からの土石流堆積物が合流点付近で堆積している。幅  $6\text{m}$  × 厚  $1.8\text{m}$  × 延長  $30\text{m}=320\text{m}^3$  程度

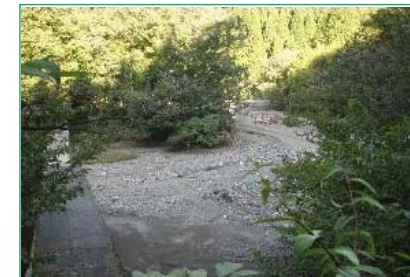
矢中第2砂防堰堤の効果

災害前も満砂状態にあったが、その上部で流出した土砂を捕捉し、土砂調節効果を発揮している。約  $10,000\text{m}^3$

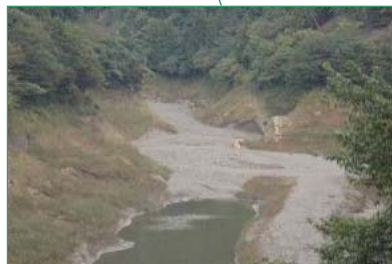
最下流部の状況

流出した土砂が、緩勾配の下流部に多く堆積している。

幅  $40\text{m}$  × 延長  $400\text{m}$  × 厚  $0.8\text{m}=13,500\text{m}^3$  程度

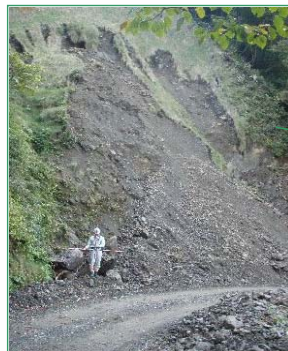
崩壊地

林道沿いの斜面が崩壊し河川へ流下している。

高  $10\text{m}$  × 幅  $12\text{m}$  × 深  $0.8\text{m}=100\text{m}^3$

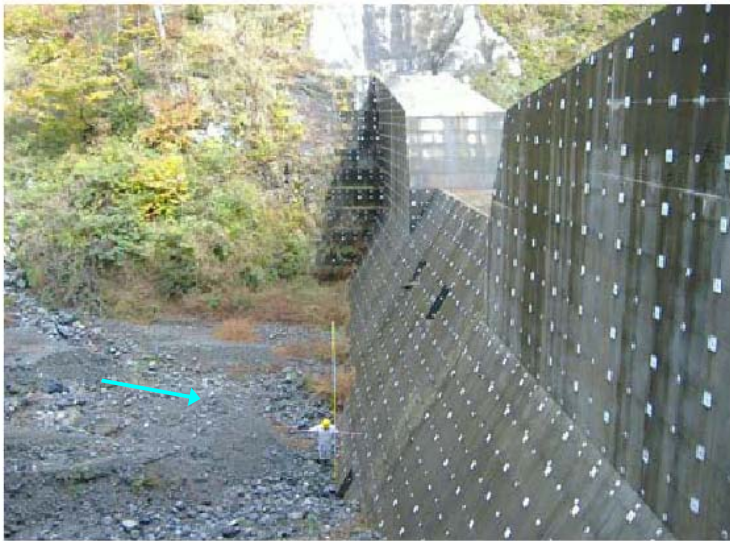
西前の谷第3砂防堰堤（平成 17 年 3 月完成）

災害前 H19 未満砂

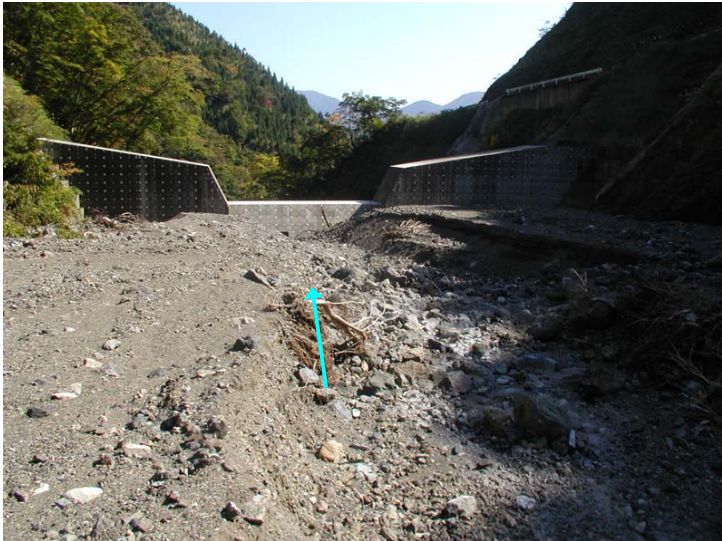
災害後 H20 満砂 約 7,000m3 堆積

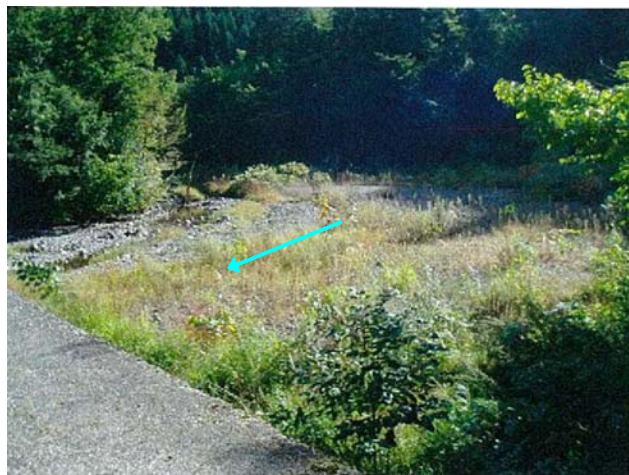
矢中谷第2砂防堰堤 (昭和 51 年 10 月完成)

災害前 H19 満砂

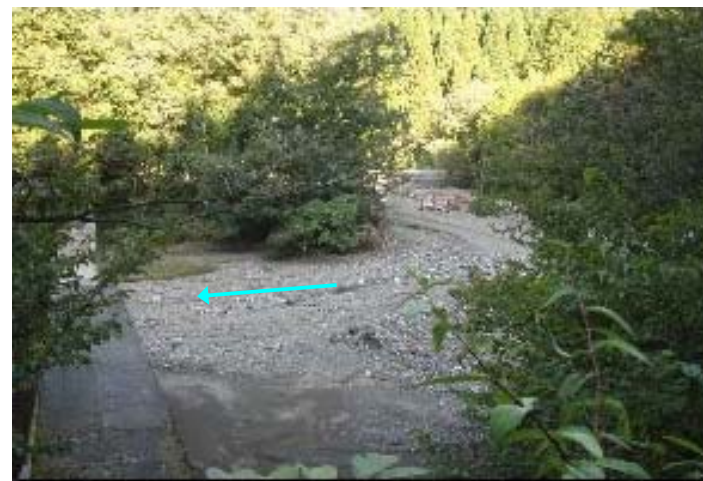
災害後 H20 満砂 約 10,000m<sup>3</sup> 堆積

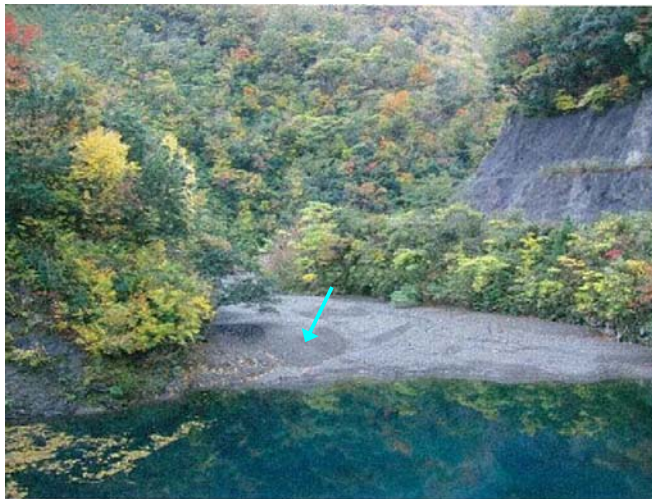
# 親谷第3砂防堰堤

災害前 H18 未満砂

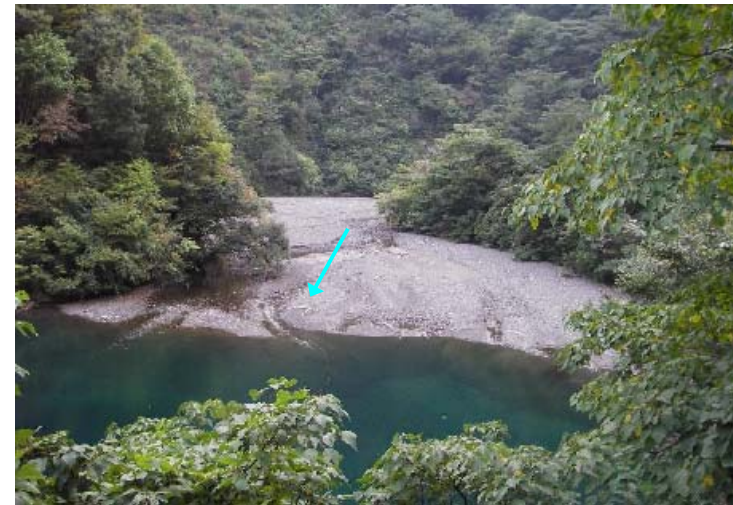
災害後 H20 未満砂 約 13,000m<sup>3</sup>堆積

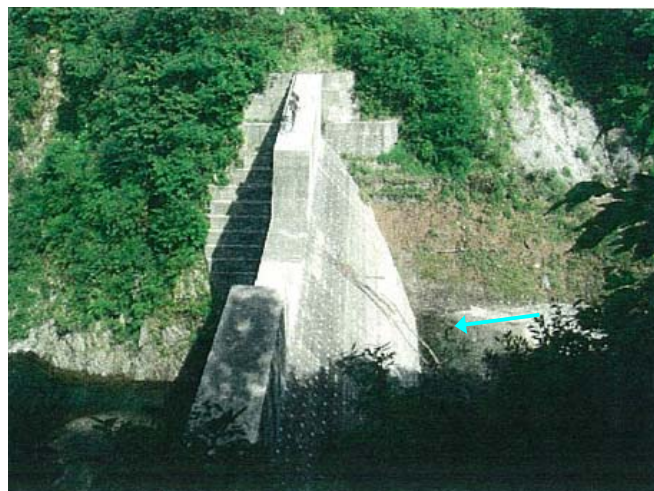
**三田倉谷第1砂防堰堤** （平成 16 年 3 月完成）

災害前 H20.5 未満砂

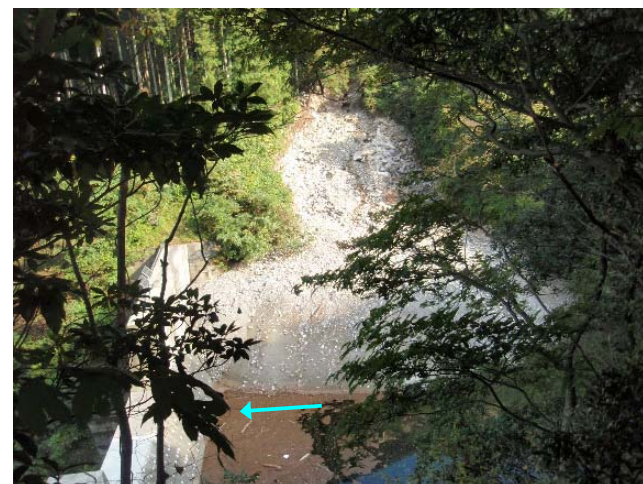
災害後 H20.10 未満砂 約 9,700m<sup>3</sup> 堆積
