令和5年 台風第7号 管内状況（速報）

国土交通省 中部地方整備局

越美山系砂防事務所

令和5年8月18日版

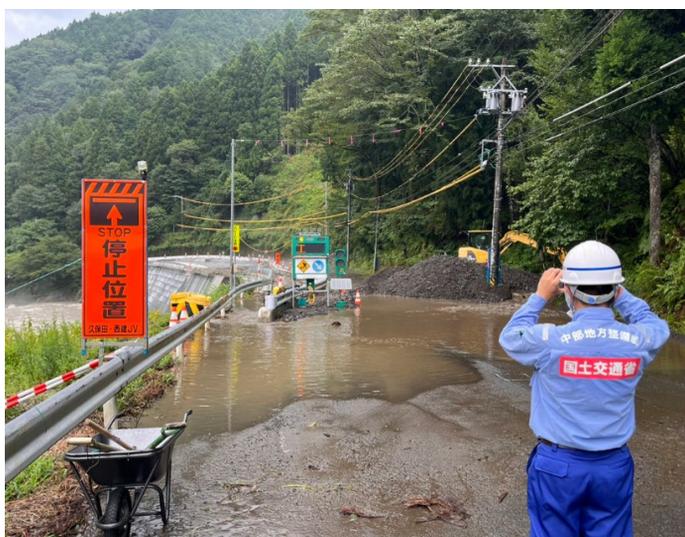
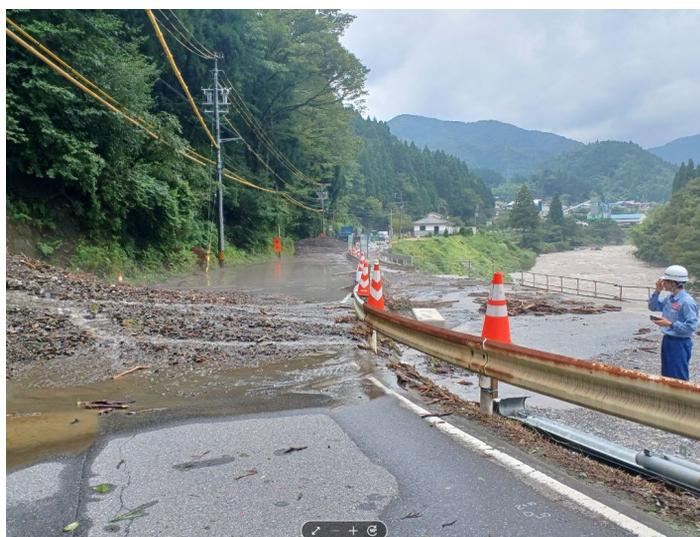
砂防施設へ向かう道路の土砂流出状況

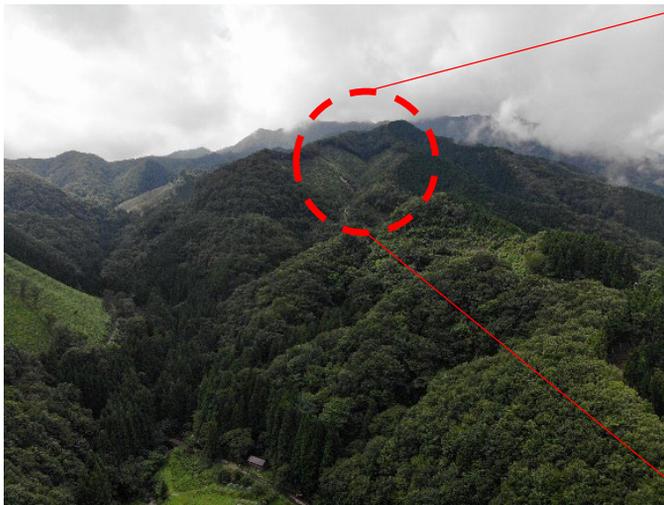
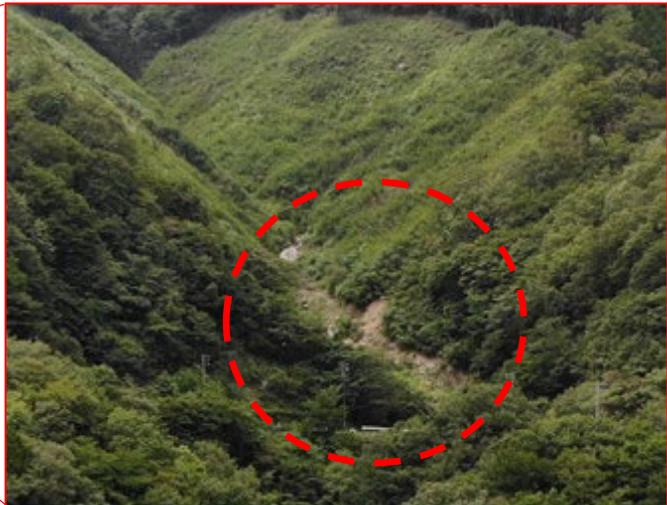
和佐谷第1砂防堰堤

砂防堰堤上流側にて小規模な崩壊が認められ、下流部に堆積している。

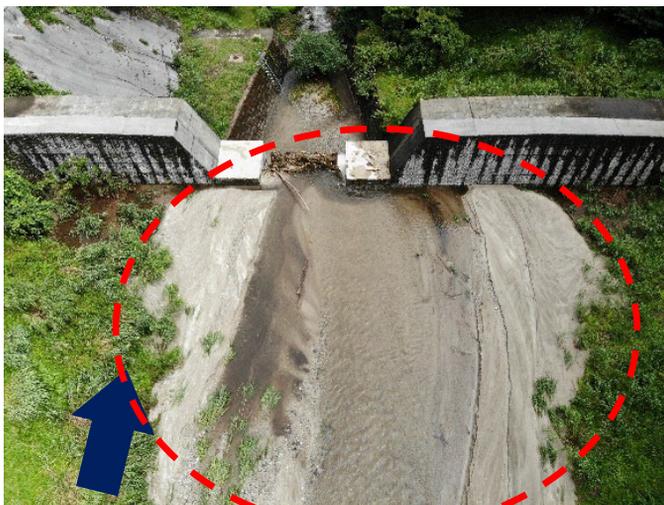
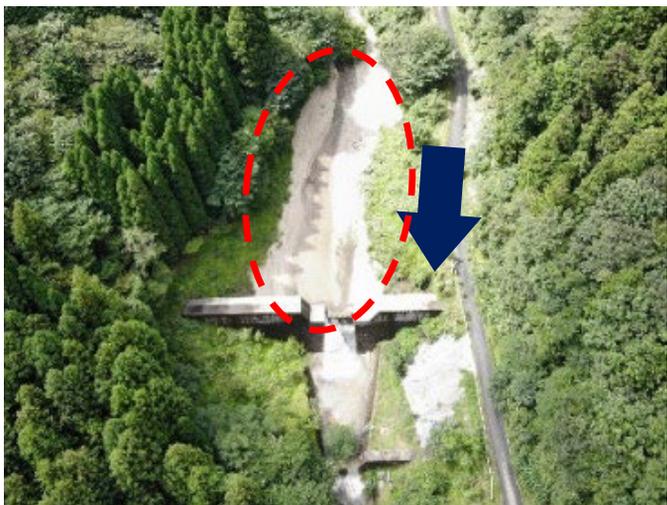
透過部に土砂の流出による、高さ1.5～2.0mの土砂の堆積が認められる。

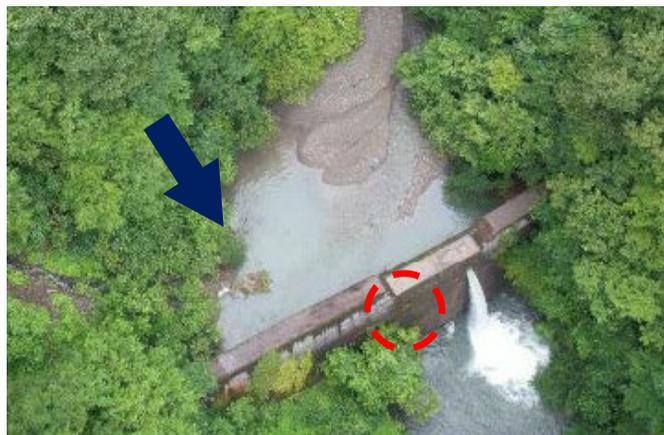
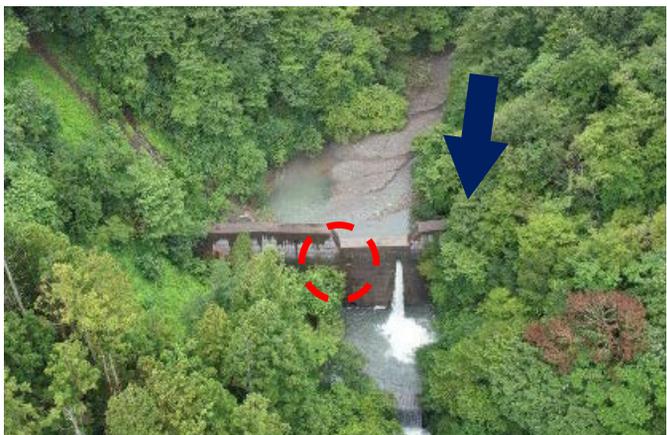
西又谷第1砂防堰堤

流出した土砂により、右岸側水抜き穴が閉塞している。

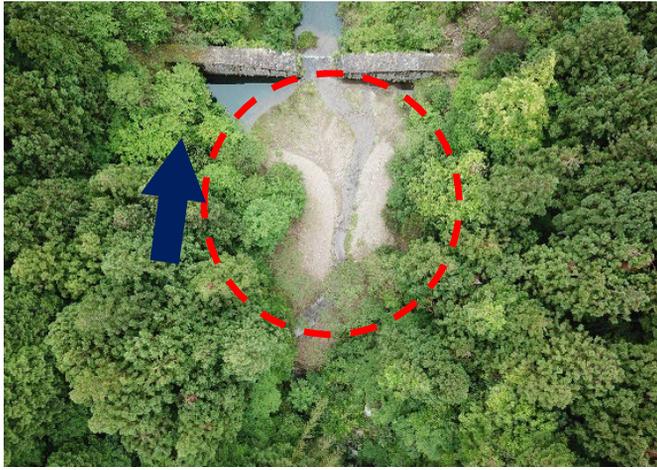
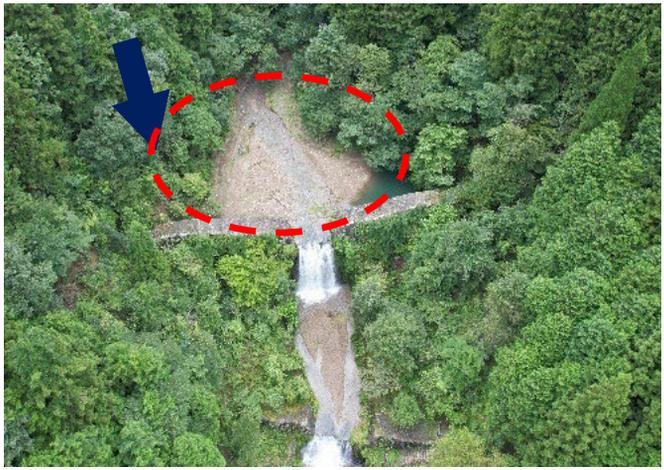
下辻谷第2砂防堰堤

前庭工に土砂の堆積が認められる。

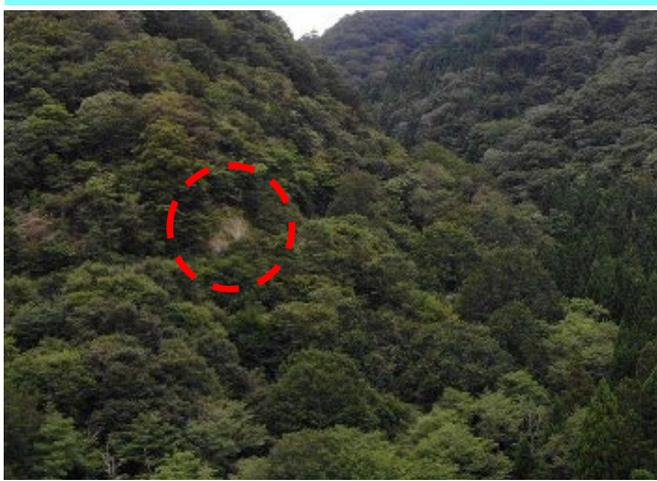
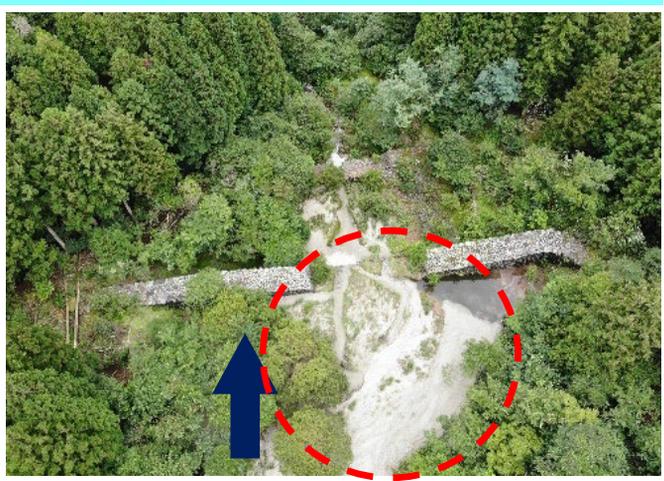
地谷砂防堰堤

小規模な表層崩壊が認められる。

土砂が前庭保護工に堆積している。

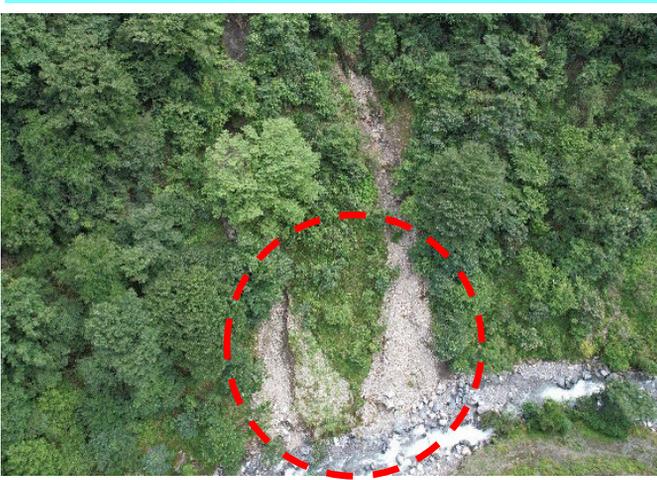
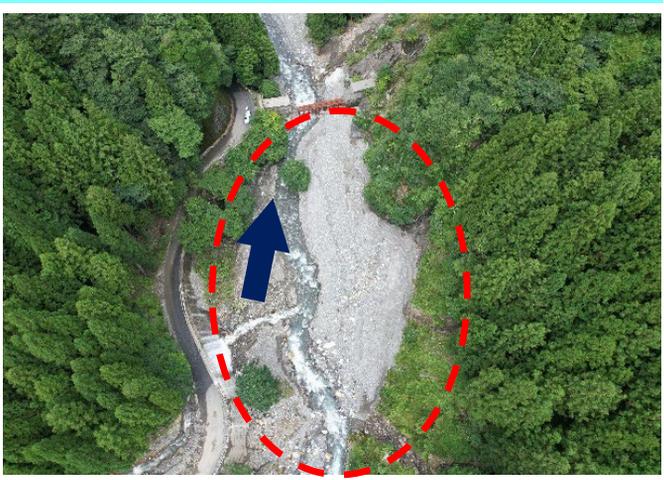
外津汲内谷第1砂防堰堤

上流に小規模な崩壊が認められる。

多量の土砂が堆積している。

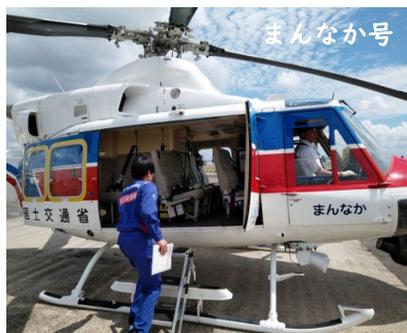
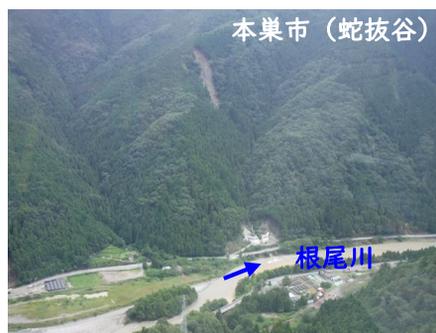
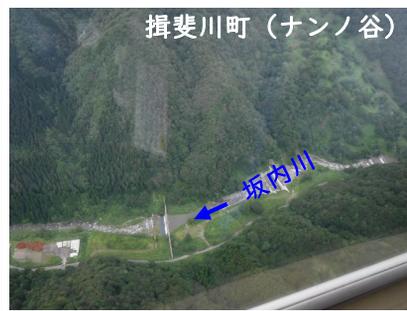
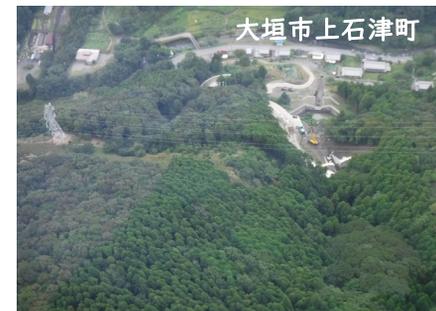
・8月18日に、本巣市・揖斐川町・大垣市を調査
 ・大きな土砂崩れなどは確認されなかった
