令和元年台風第10号による 越美山系砂防事務所管内状況

国土交通省
中部地方整備局
越美山系砂防事務所

3.管内砂防施設臨時巡視点検の実施

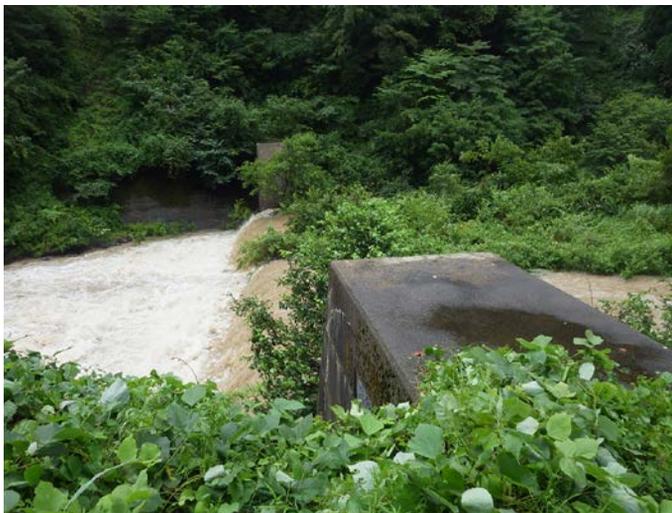
ナンノ谷床固工群(ナンノ谷第4床固工)

越美山系砂防事務所管内の砂防施設の臨時巡視点検を実施しました。結果、管内直轄施設では異常は認められませんでした。

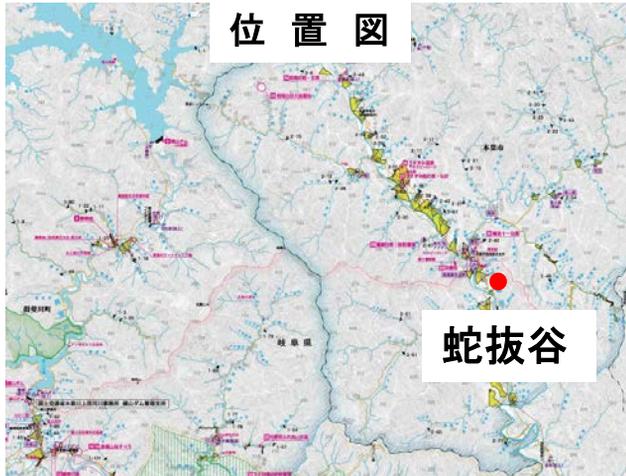
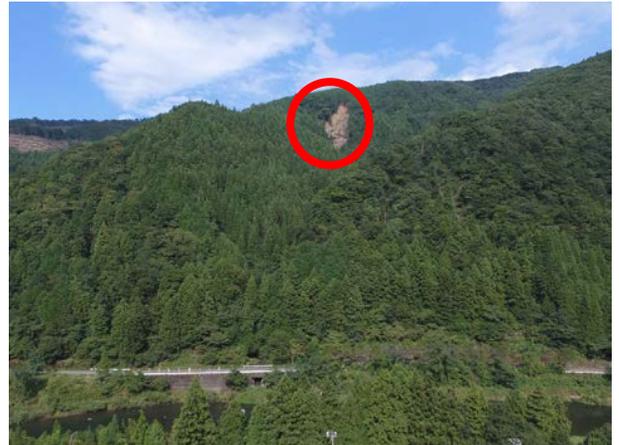
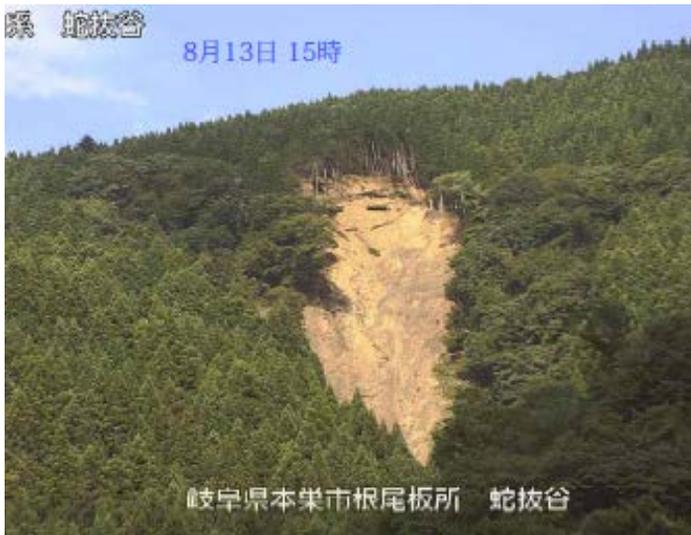
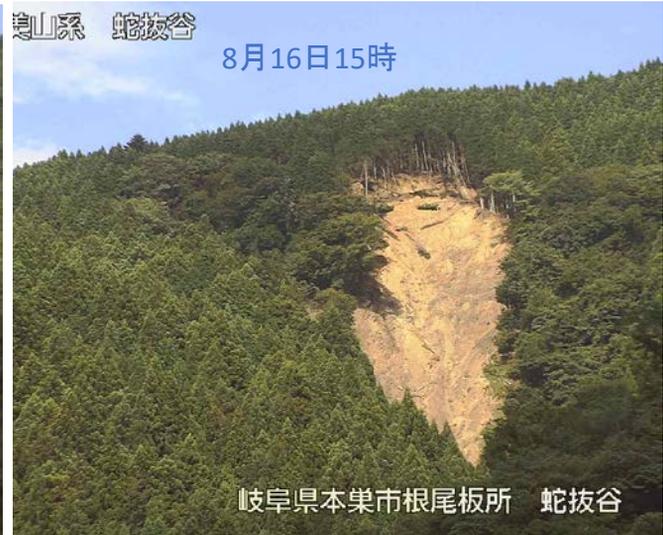
蛇抜谷流域の上流部に不安定土塊が確認されており、下流には地域の主要交通網である国道157号線が存在しています。今回の出水で蛇抜谷からの土砂流出の有無等、点検を実施し、結果異常は確認されませんでした。

出水前と比べ、明瞭な土砂移動は確認されませんでした。

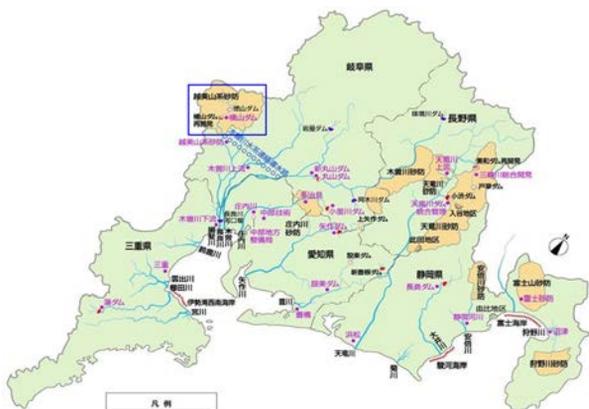
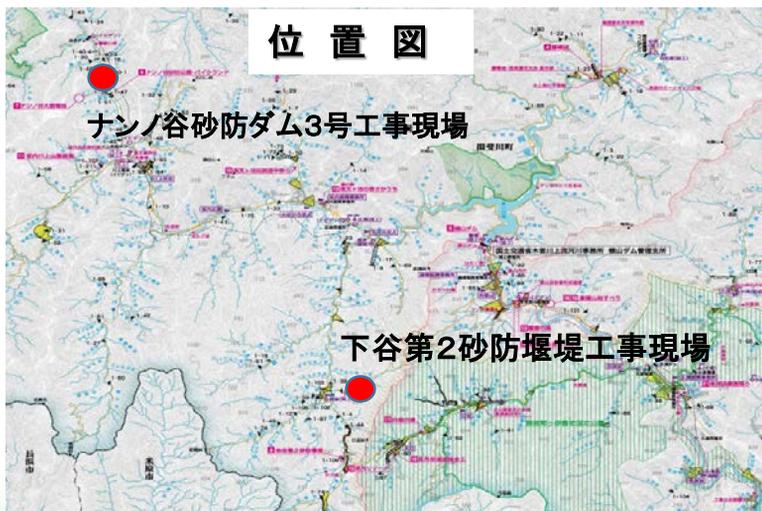
下谷第2砂防堰堤工事現場

今回の出水で、現在施工中の現場において一部影響を受けました。

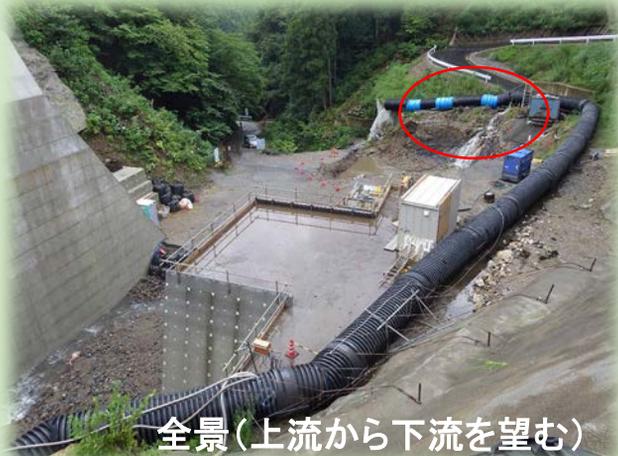
ナンノ谷砂防ダム3号工事現場

全景(上流から下流を望む)
