vol.196 けんせつ小町隊による工事安全パトロールを実施しました

# 女性の働きやすい工事現場を目指して、けんせつ小町隊による 工事安全パトロールを実施しました

- ①平成30年度 越美山系高地谷第1砂防堰堤副堤工事
- ②平成30年度 越美山系坂内白谷第1砂防堰堤工事

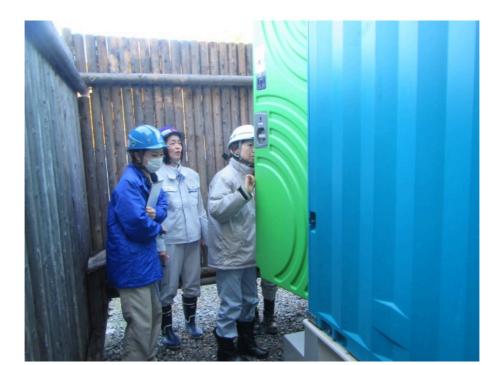
パトロール実施 (トイレを点検)

パトロール実施後、けんせつ小町隊から点検結果の報告がありました。報告の中には「トイレが男女別になっていて、しきりも入っている。また除菌シートや芳香剤もあって、またきれいな状態になっていてとても使用しやすい」といった女性ならではの視点による報告もありました。
