# ■ドローンを活用したレベル3.5飛行による砂防施設点検

実施概要

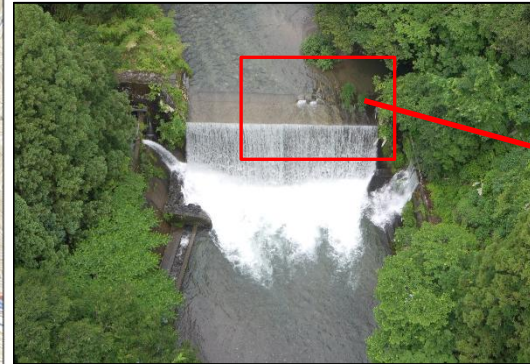
4Kカメラの画像から、土砂や流木の堆積状況、砂防堰堤の変状等の有無を確認(サガド砂防堰堤)

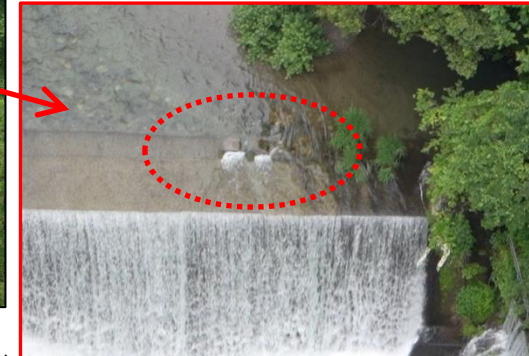
画像を拡大することで、水通し部の損傷(摩耗)を確認
