# 大沢崩れから土石流発生

## ■砂防施設の効果で下流域に影響なし

発行  
建設省  
富士砂防工事事務所  
富士宮市三園平1100  
電話 (0544) 27-5221

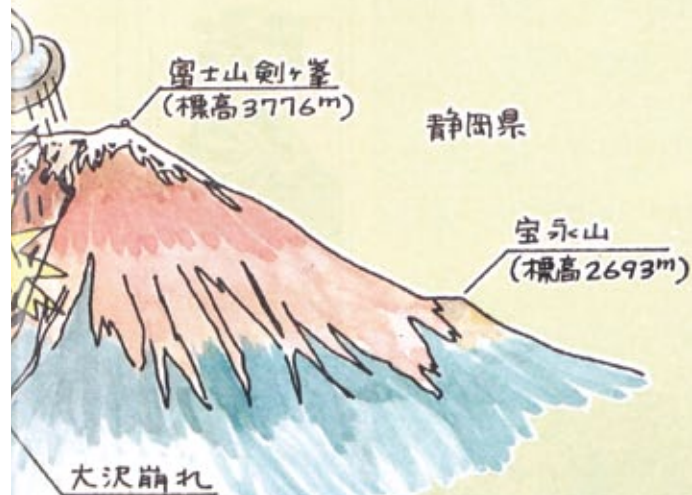
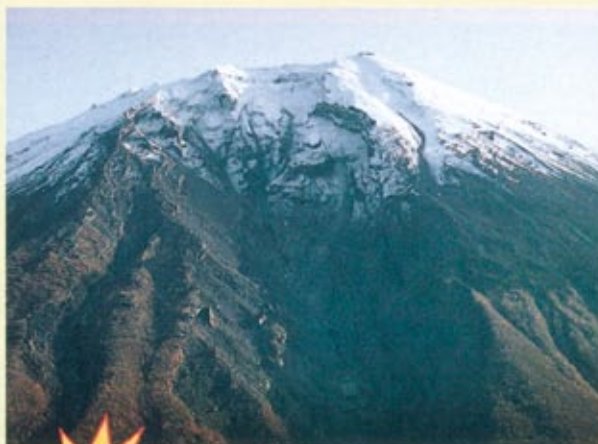
### ここが土石流の発生源 “大沢崩れ” だ

土石流発生後の12月4日、ヘリコプターから撮影。谷底の侵食された状況がハッキリ見える。地上に降りたって見ると言葉が失うほどだ。

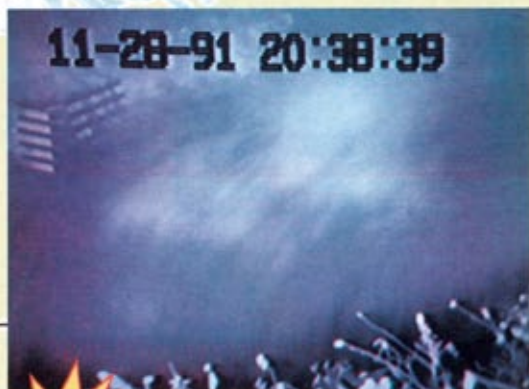
### 監視カメラが捉えた土石流の映像

監視カメラで土石流の撮影に成功。発生が真夜中で、しかも雨や霧の悪条件での映像ですが、一気に土石流が流下するシーンには職員もオドロキ。

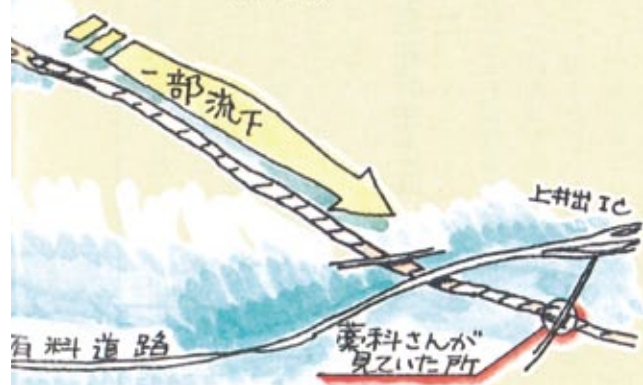
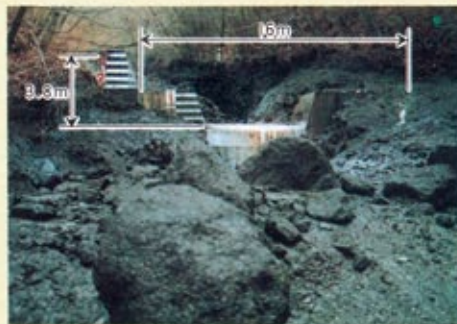
出水後の痕跡状況

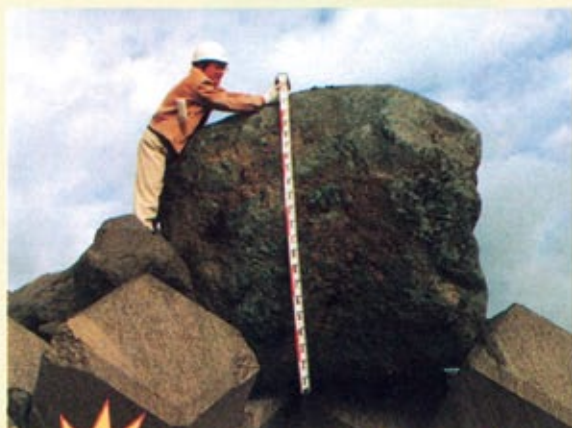
**扇状地で止まった!!  
直径2mの巨石**

どうやって流れて来たのだろう、と不思議に思える様な巨石が砂防施設の上で止まっていた。

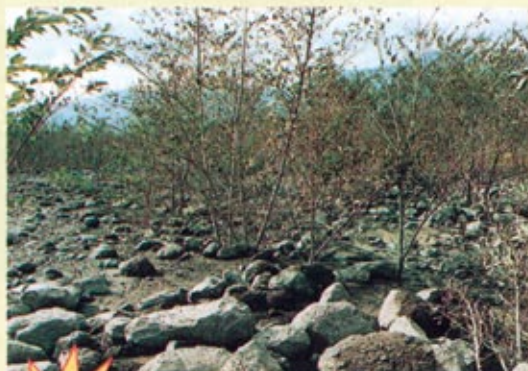
**樹木のやわらかな力  
身を挺して土石流を防いだ**
