平成26年 3月27日
国土交通省中部地方整備局
岐阜国道事務所

第5回岐阜国道建設発生土処理対策委員会結果報告

第5回 岐阜国道建設発生土処理対策委員会

モニタリング経過報告（概要版）

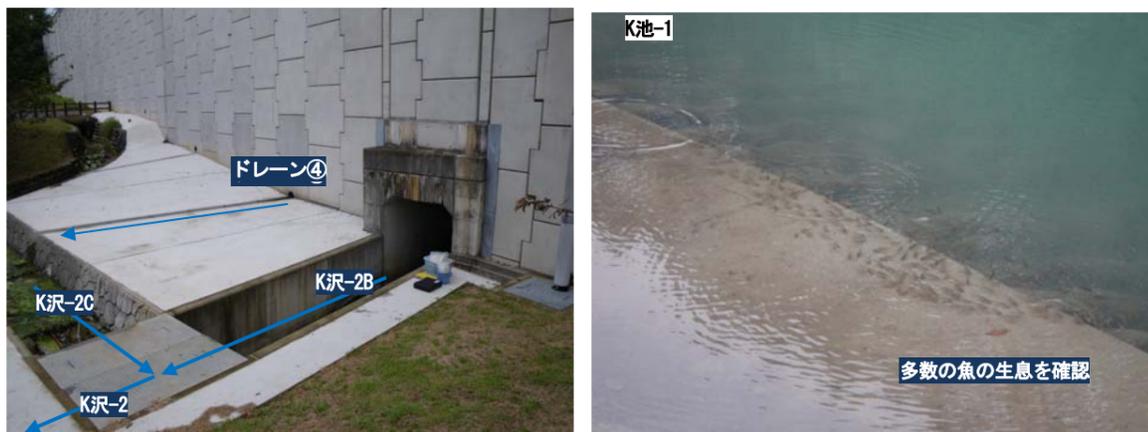
図 3-2 現地状況写真

- ・K沢-2系統では、仮置き期間中に支川の一つであるK沢-2Cおよびテールアルメドレインからの酸性水が認められた。
- ・K沢-2Cは、要対策土撤去後水質の改善傾向が認められる。
- ・テールアルメドレインからは、降雨に伴い酸性水が継続して湧出している。
- ・酸性水は、K沢-2Bと合流し、K沢-2、K池-1、K排水路-4の順に流下し、雄鳥川へと流入する。

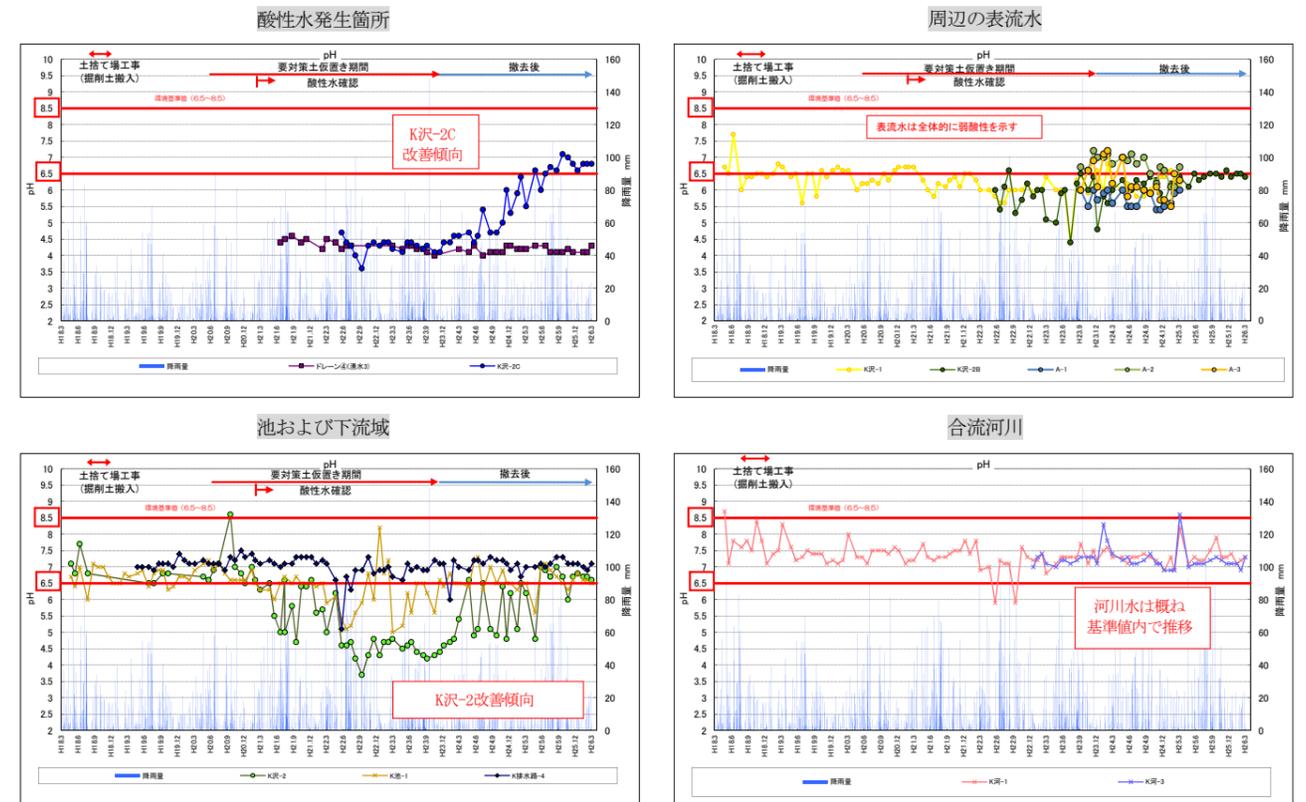
図 3-3 K沢-2系統 pHモニタリング結果

- ・K沢-2系統では、ドレイン④で要対策土撤去後も酸性水 (pH4程度) が認められるが、大きな変化はない。
- ・K沢-2Cでは徐々に水質の改善傾向が認められ、pHは概ね環境基準値以下を示す (図 3-3参照)。また、電気伝導度についても顕著な低下傾向を示す (図 3-5参照)。
- ・ドレイン④では、降雨後に酸性水の湧出が継続しており、基準値を上回るカドミウム、亜鉛および銅が検出されている (図 3-6～図 3-8参照)。
- ・しかしながら、K沢-2Cの水質改善に伴い、K沢-2系統の下流環境は全体に改善しており、基準値を上回る箇所は認められない。
- ・なお、K池-1では、変色も認められず、H25/8～10にかけて池で多数の魚が確認されている (図 3-2参照)。また、H26/2には、酸性水確認後別途川辺町内のプールに移動させていたコイおよびフナを放流がなされた。

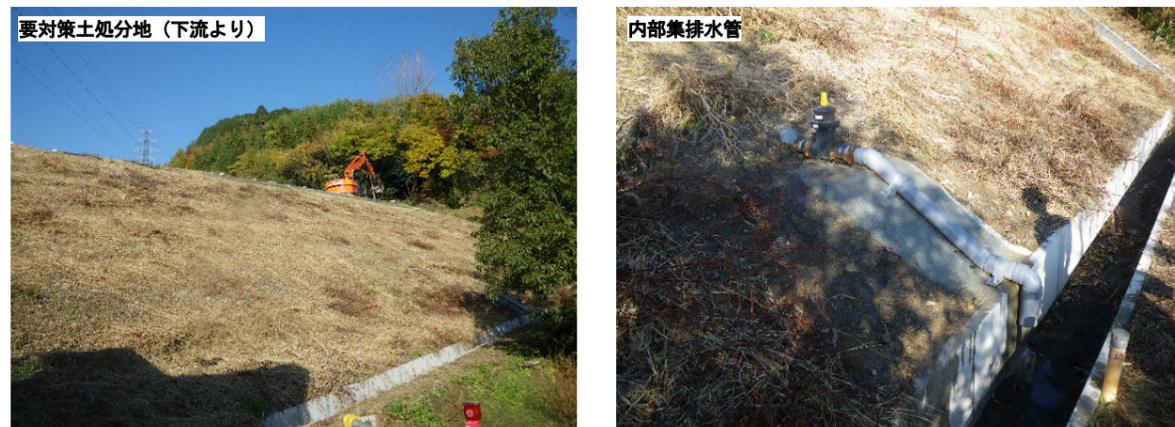
図 3-10 現地状況写真

- 要対策土処分地では、H23/12～H24/2にかけて要対策土の封入が実施された。
- 観測地点は、封入箇所上流がK沢-5A、K沢-5Bおよび観測井B-4、下流が観測井B-1、底部集排水管およびK排水路-6である。
- また、封入土砂内からの内部集排水を観測している。
- 内部集排水管ではH25/1に凍結による排水管の亀裂から漏水が生じた。しかし、H25/2には修繕工事が行われ、その後漏水は確認されていない。

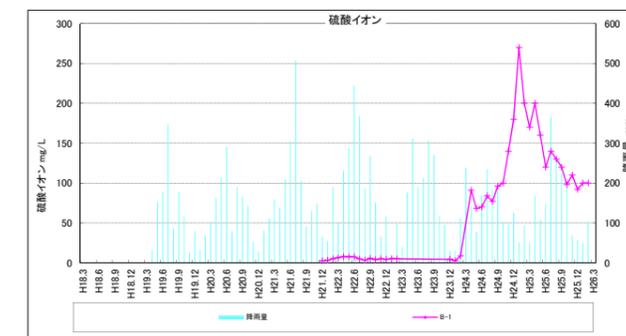
図 3-12 B-1 硫酸イオンモニタリング結果

- 要対策土処分地の周辺では、B-1で内部集排水管の破損により電気伝導度が一時的に上昇しているが、その他の項目については、周辺地下水への影響は認められない (図 3-13参照)。
- 重金属類は、内部集排水管を含め溶出量が基準値を下回っている。(図 3-14～図 3-16参照)。
- 要対策土処分地下流域のK排水路-6および雌鳥川合流後のK河-2は、すべて環境基準および農業用水基準以下となっている。
- B-1は、内部集排水管のH25/2の修繕後、電気伝導度 (図 3-13参照) および硫酸イオン (図 3-12参照) が減少傾向を示し、H25/2の修繕後は漏水は生じていないと考えられる。

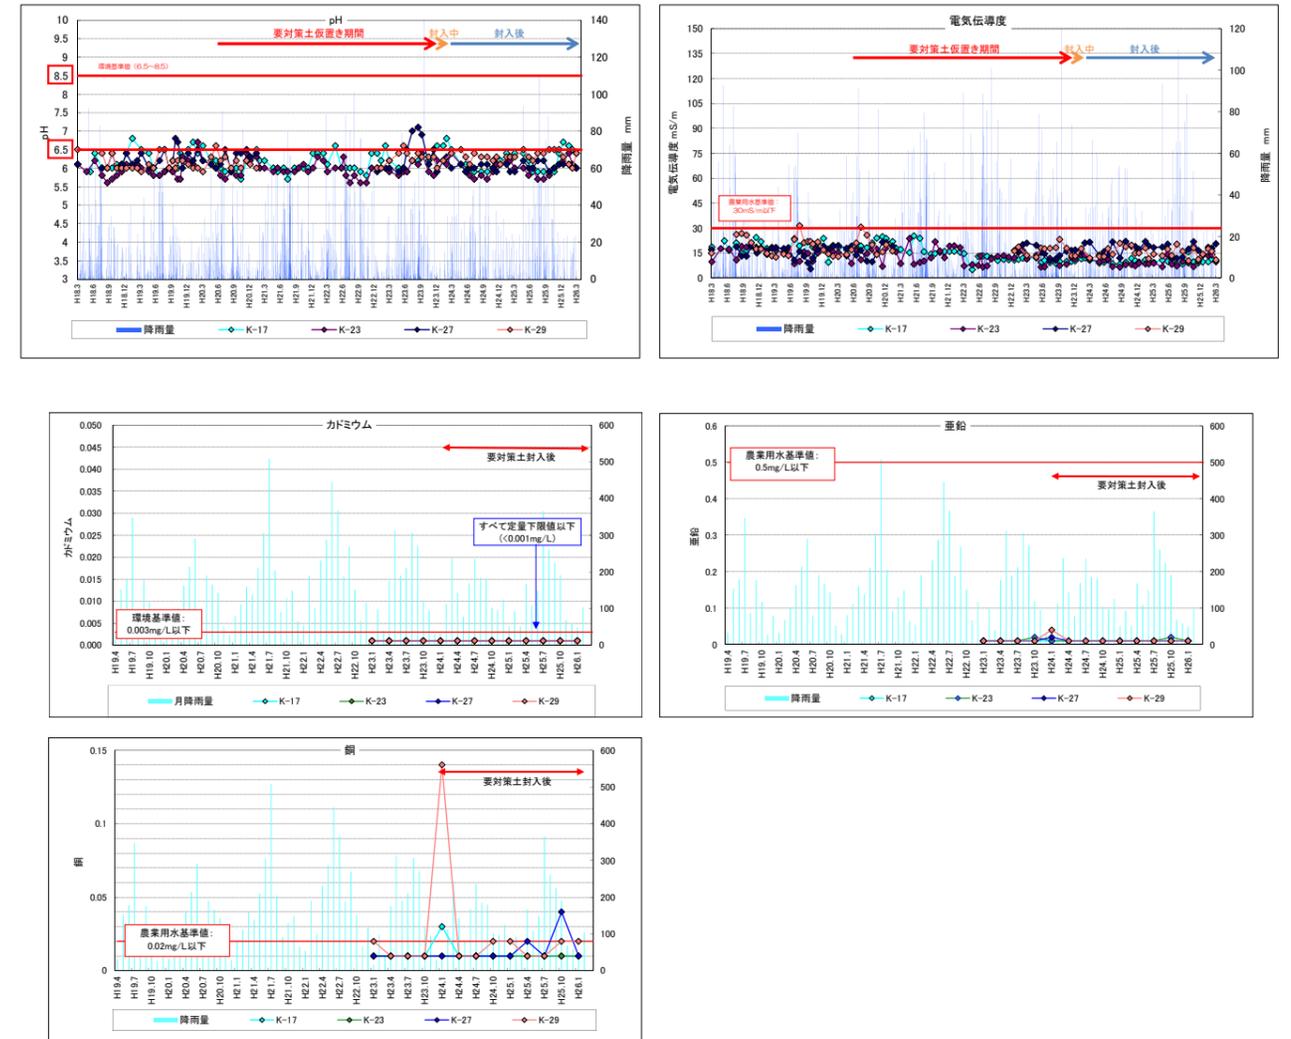
図 3-19 処分地下流井戸 モニタリング結果

- ・要対策土処分地への封入前後で、下流民間井戸の水質等に大きな変化は認められない。
- ・K-17およびK-29では、H24/1、H25/10に銅が農業用水基準を超過しているが、湧水による水位低下時に高くなる傾向が認められ、処分地による影響ではないと考えられる。
- ・処分地への要対策土封入後顕著な水質の悪化は認められない。

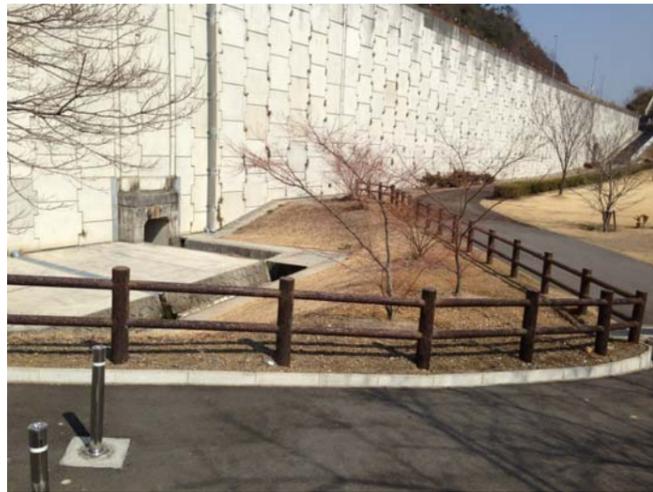
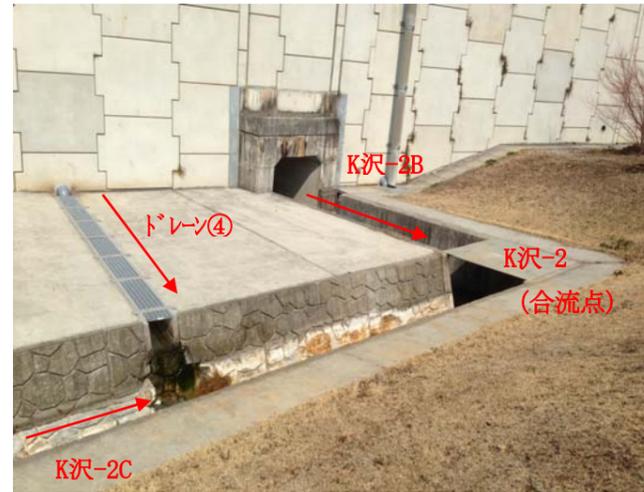
- ・ K沢-2系統では、K沢-2Cで要対策土仮置き撤去後に明瞭な改善傾向が継続している。
- ・ ドレーン④では、降雨後に酸性水の湧出が継続しており、今後も降雨に伴いpH4程度の酸性水が湧出すると考えられるが、数値に大きな変動はないものと予測される。
- ・ ドレーン④の酸性水は水路合流点のK沢-2地点で表流水等によって希釈され、K沢-2以降の池及び下流の水質は環境基準値を下回る値が継続して確認されており、今後も同様な傾向が継続すると考えられる。
- ・ ドレーン④の酸性水への対策として、当該地が公共性の高い公園内に位置することから、酸性水が流れる水路に対しグレーチング工を実施した。
- ・ 町プールに移動させていた魚については、H26.2末に全て池に戻した。また、昨年には今回の移動以前より池に魚が遊泳していることを確認していた。

K沢-2系統においては、今後の水質が現在よりも悪化する可能性は低いと判断し、モニタリングを終了する。ただし、ドレーン④の排水口からK沢-2までのオープンとなっている一部水路区間についても水路蓋（グレーチング）を設けることとする。
