令和4年7月9日 大雨の影響による菊川の出水状況

1. 令和4年7月9日出水 菊川の雨量状況

2. 令和4年7月9日出水 菊川の水位状況

3. 令和4年7月9日出水 出水時の対応状況

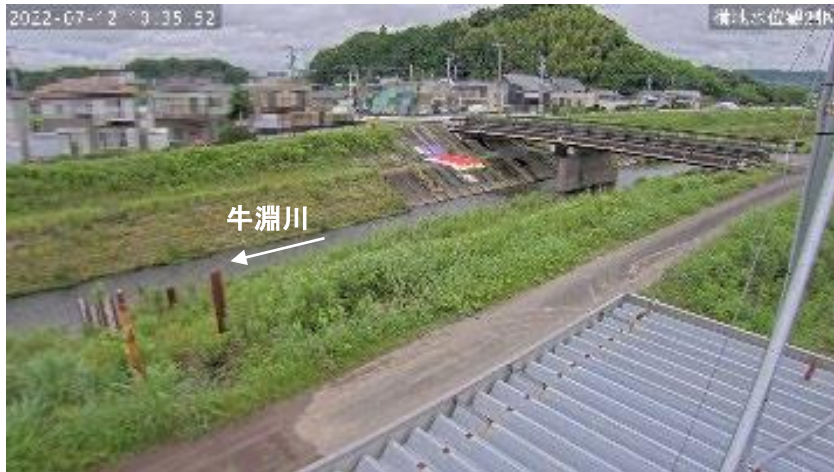
牛淵川 横地観測所の状況（平常時）

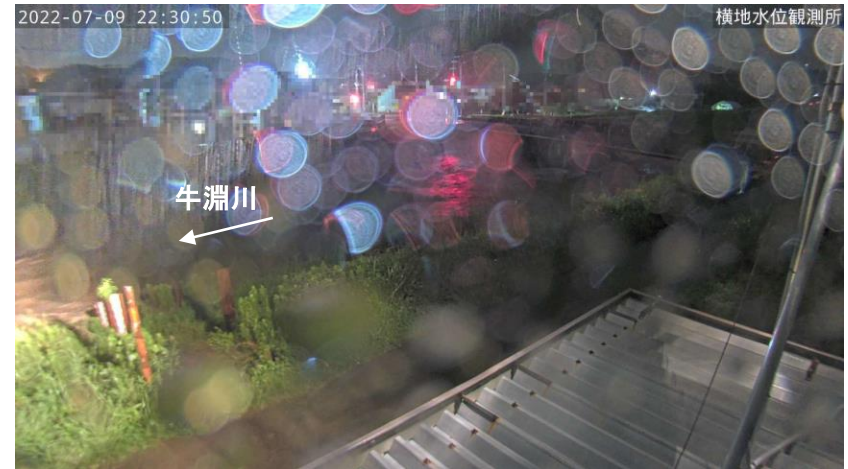
牛淵川 横地観測所の状況（7月9日 22:30頃）

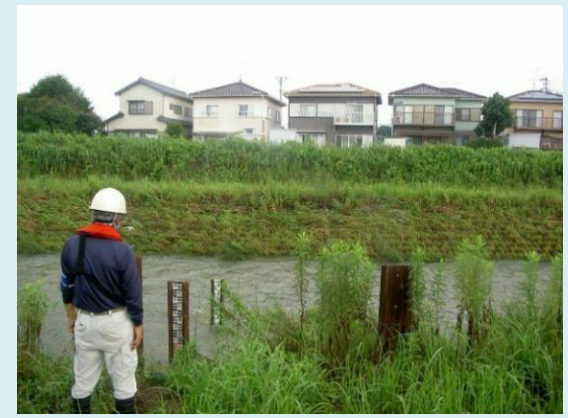
牛淵川 横地水位観測所付近

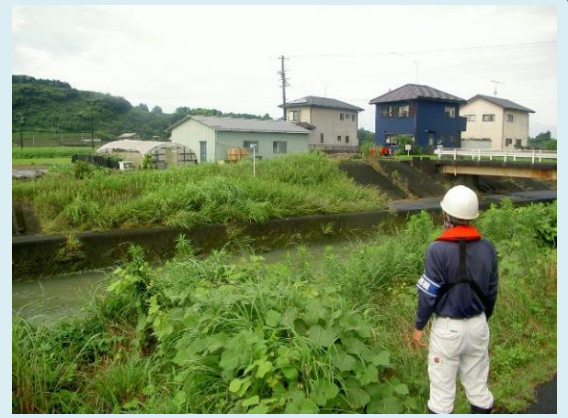
牛淵川 三沢橋付近

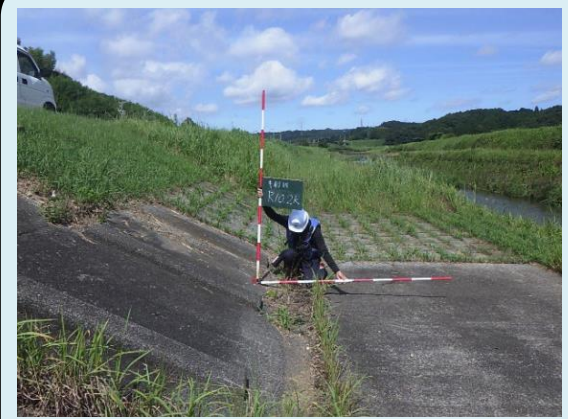
牛淵川 横地水位観測所付近

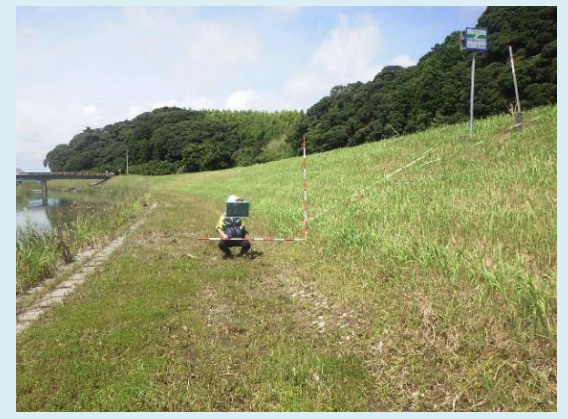
牛淵川 法華寺橋付近

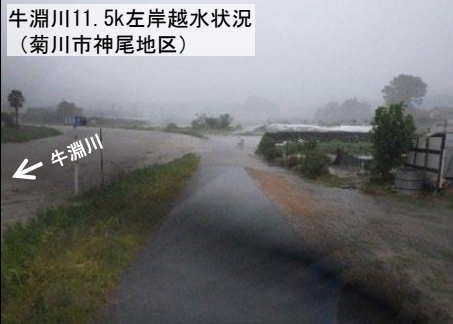
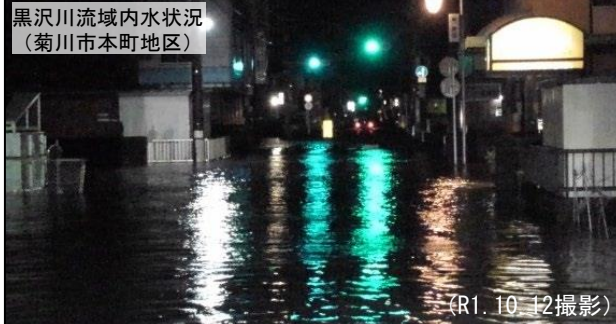
R1.10月 台風第19号 出水状況

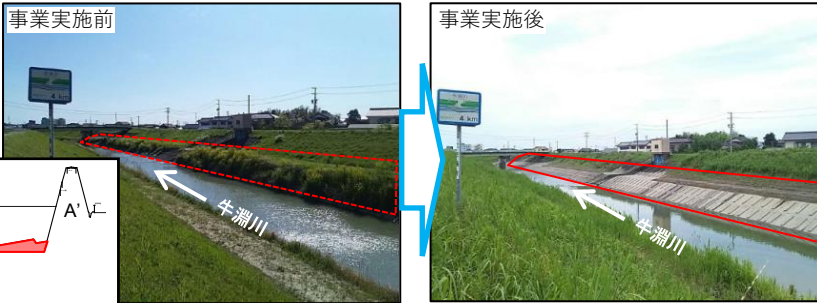
【牛淵川4.0k施工状況】

河床掘削による 流下能力の向上

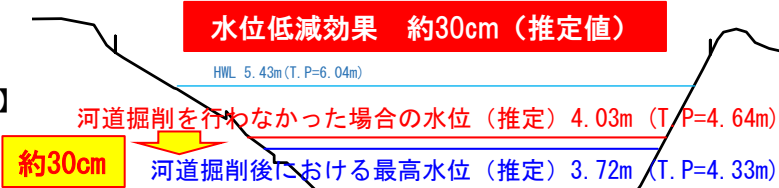
【牛淵川 3.2k付近の効果】

- R1.10月の台風第19号の影響により、局地的な大雨となり、牛淵川において浸水被害が発生しました。
- R1.10月の浸水被害を受け、災害推進費や「防災・減災、国土強靱化のための3ヵ年緊急対策」にて河道改修を実施しました。
- これらの整備により、牛淵川3.2k付近において、今回の出水に対して**約30cmの水位低減効果**があると想定しています。

対策後の効果 (水位低減効果)
