令和4年9月23日 台風第15号による出水状況

1. 令和4年9月23日台風第15号 雨量状況

2. 令和4年9月23日台風第15号 水位状況(菊川)

3. 令和4年9月23日台風第15号 被災状況

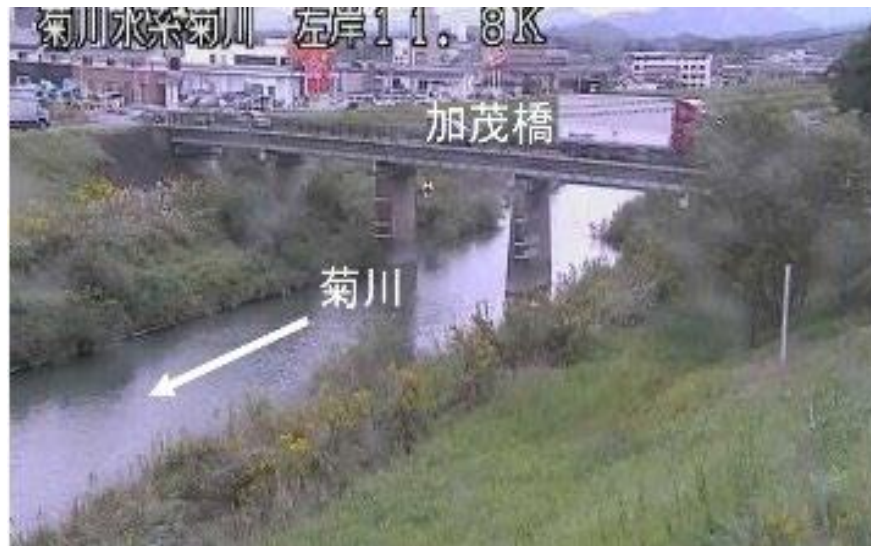
菊川 加茂観測所の状況
(平常時)

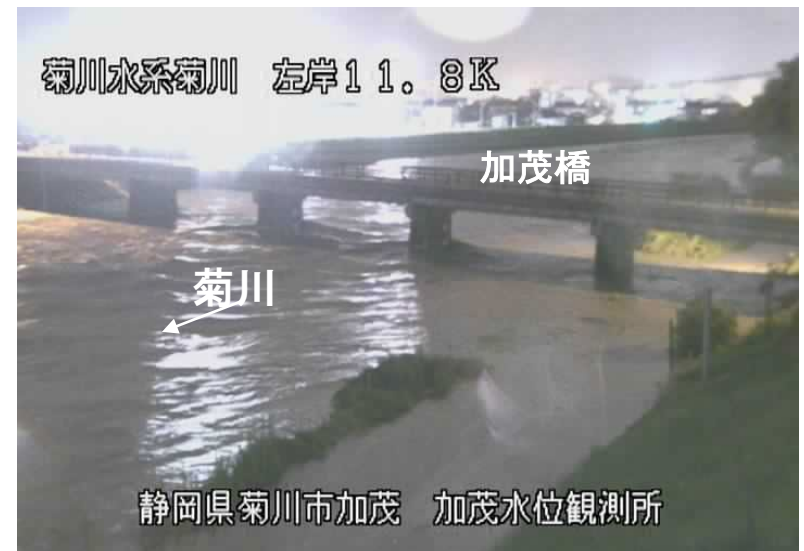
菊川 加茂観測所の状況
(9月23日 22:10頃)

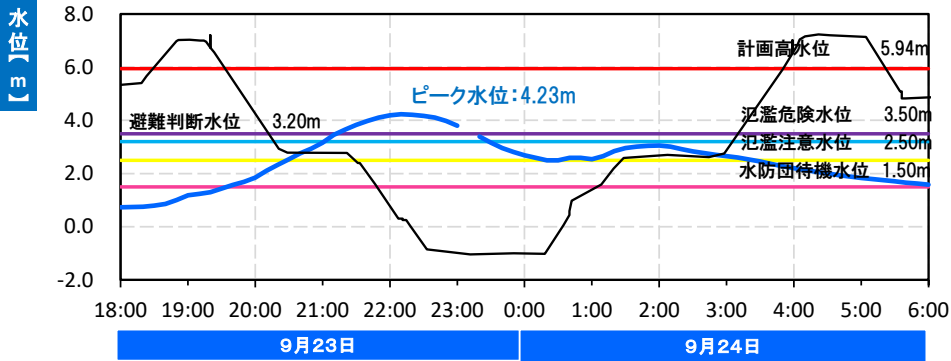
水位観測所
かも
加茂

■ 菊川の加茂観測所で氾濫危険水位を超過、嶺田観測所で氾濫注意水位を超過しました。

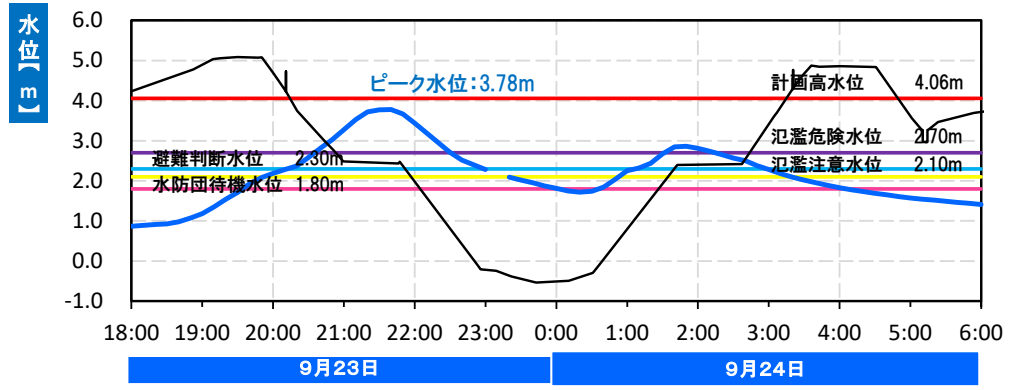
水位観測所
よこじ
横地

■ 牛淵川の横地観測所、堂山観測所で氾濫危険水位を超過しました。

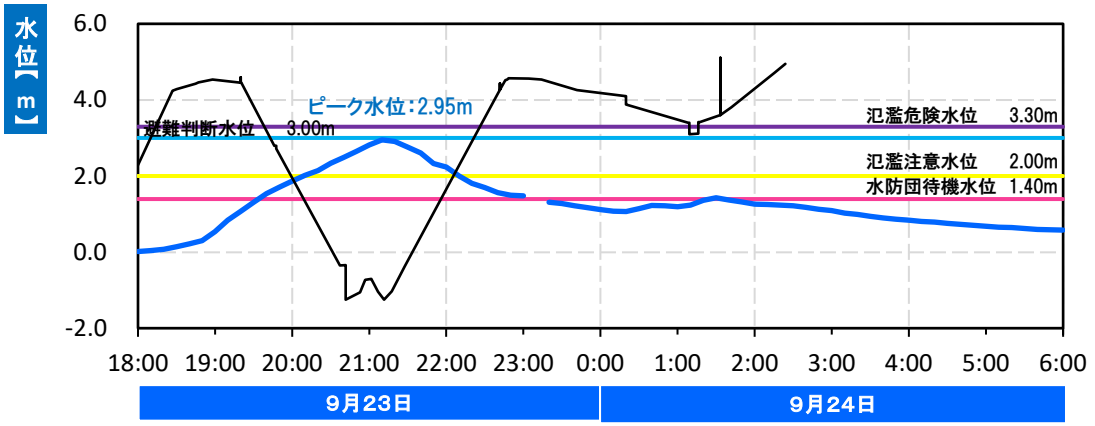
水位観測所
 かわくぼ
 川久保

しもおがさがわ かわくぼ
 ■ 下小笠川の川久保観測所で氾濫注意水位を超過しました。

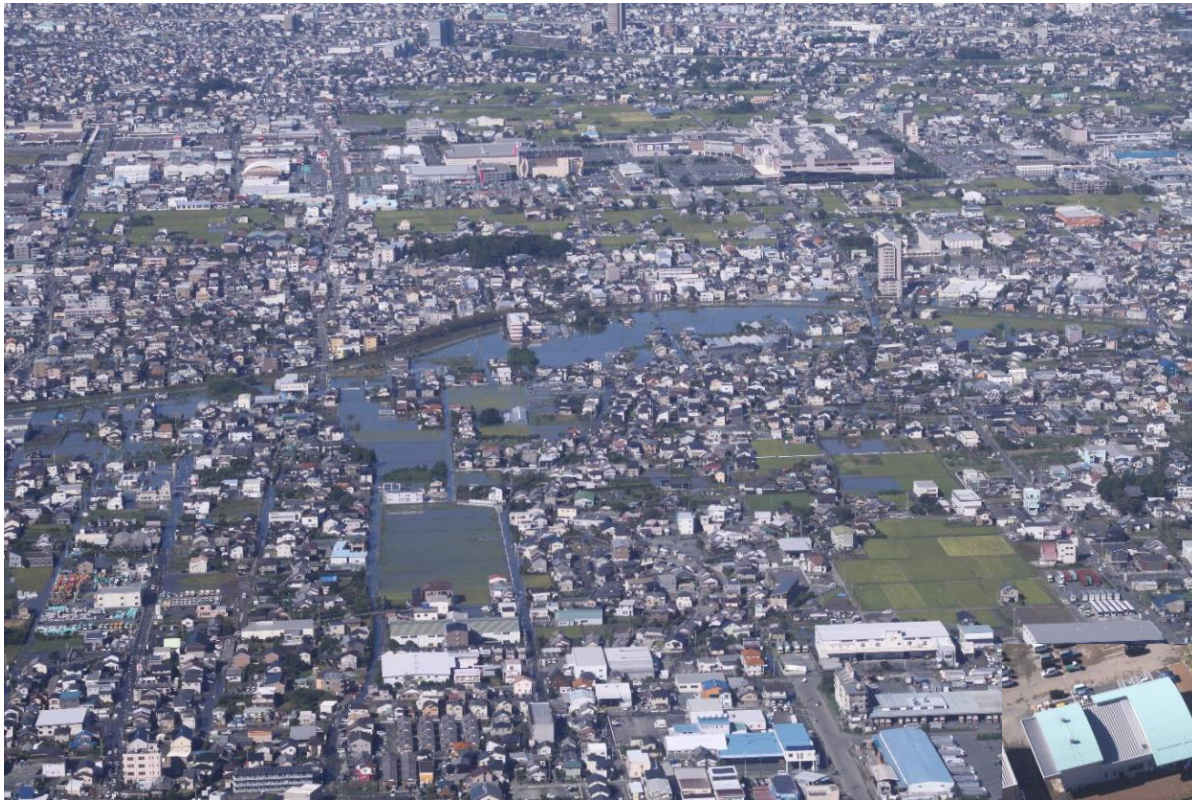
浜松市の被災の様子

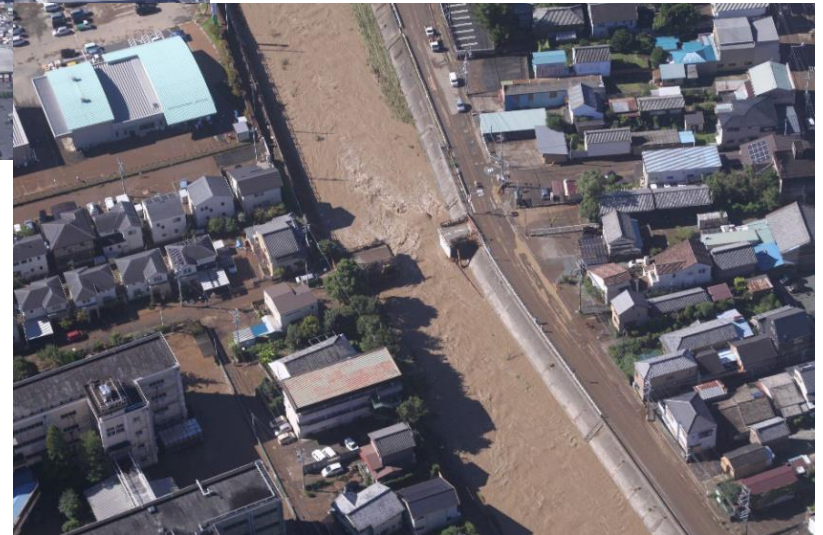
天竜区二俣町二俣地区
嘯月橋の流失
