第1報

令和3年7月30日

# 集中豪雨の影響による菊川の出水状況

中部地方整備局  
浜松河川国道事務所

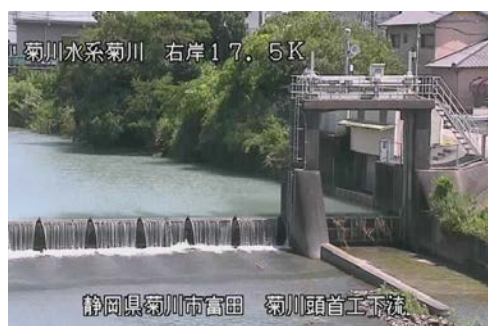
菊川水系菊川 右岸17.5K

菊川頭首工下流の状況（7月29日 5:45頃）

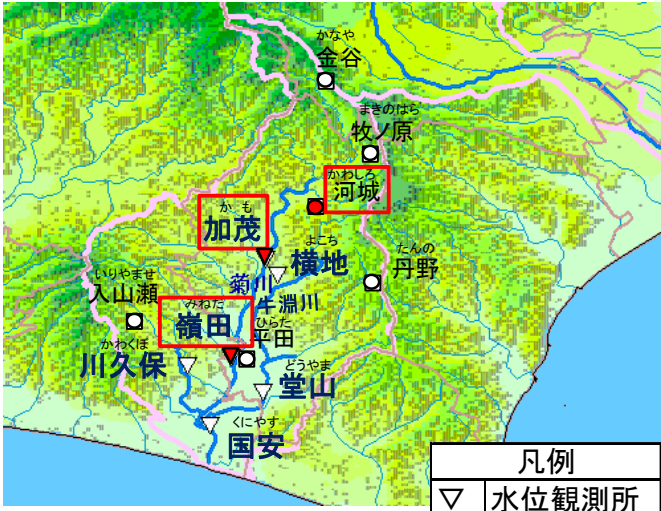
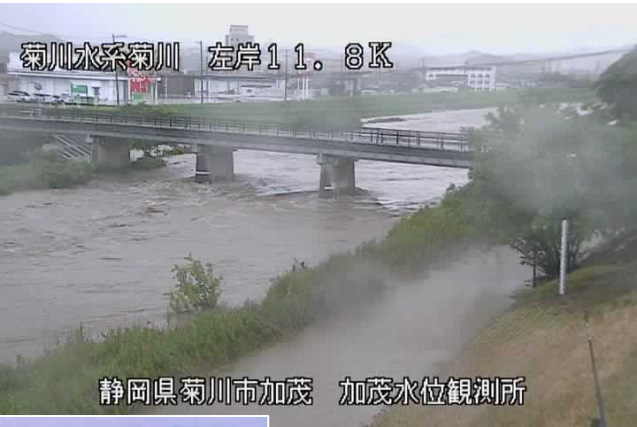
加茂水位観測所の状況  
 (7月29日 6:00頃)

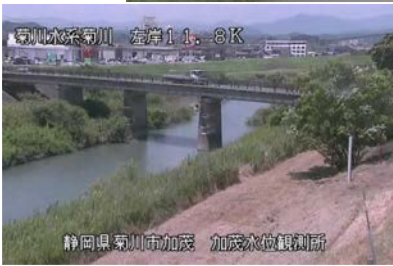
加茂水位観測所の状況  
 (平常時)

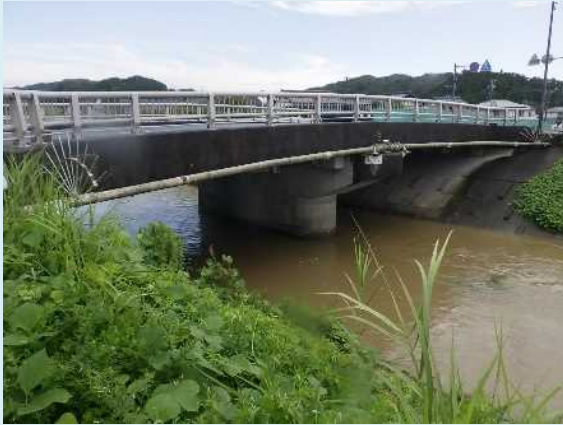
小笠橋付近

平田出張所では7月29日7時～9時において河川巡視を実施し、異常がないことを確認しました。
