# 『令和4年台風15号・令和5年台風 2号による被害概要と浸水対策、 国・県等との連携』

令和6年3月25日

## 令和4年台風15号・令和5年台風2号による 浸水被害の実態

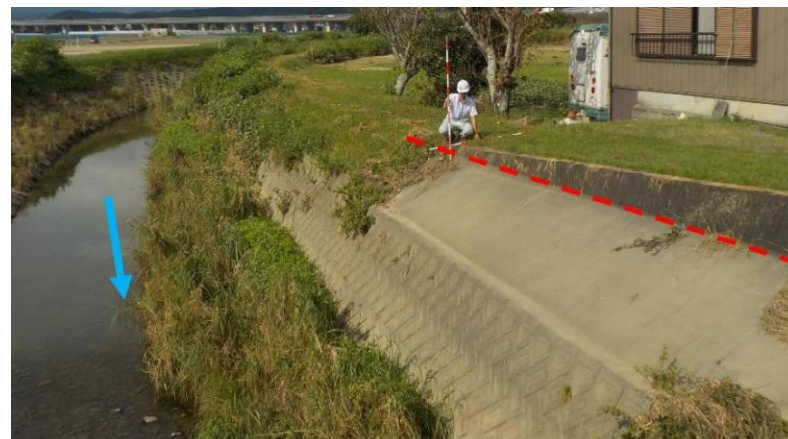
洪水痕跡（清水橋上流）

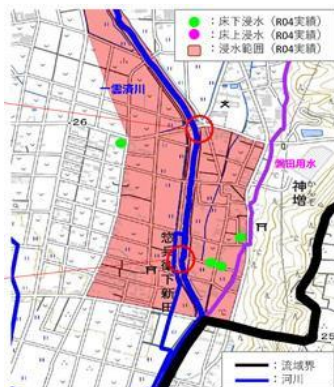
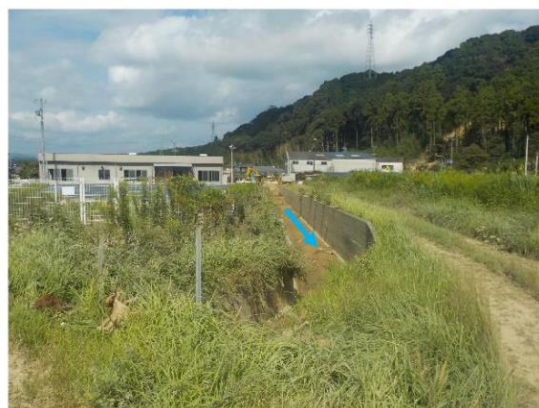
流域内の排水路の状況（土砂が堆積している）

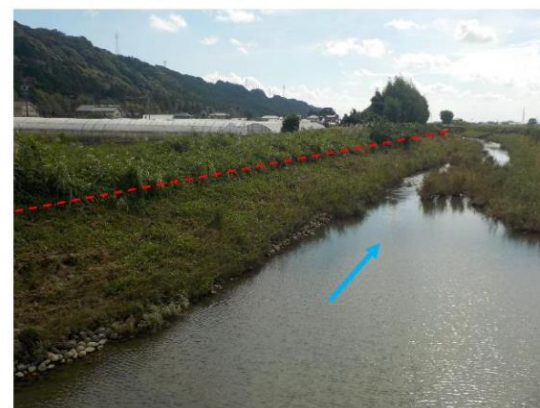
洪水痕跡（惣兵衛橋下流）

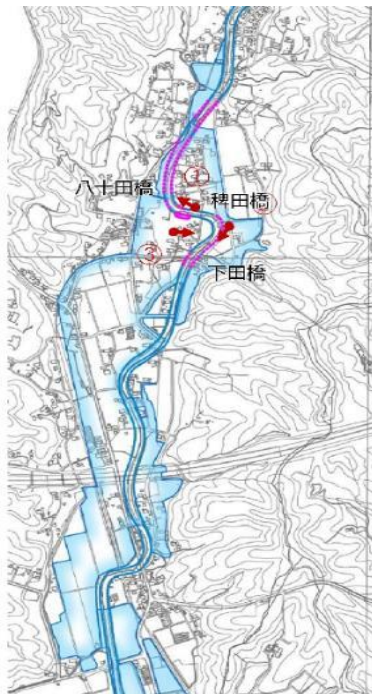
被災の状況

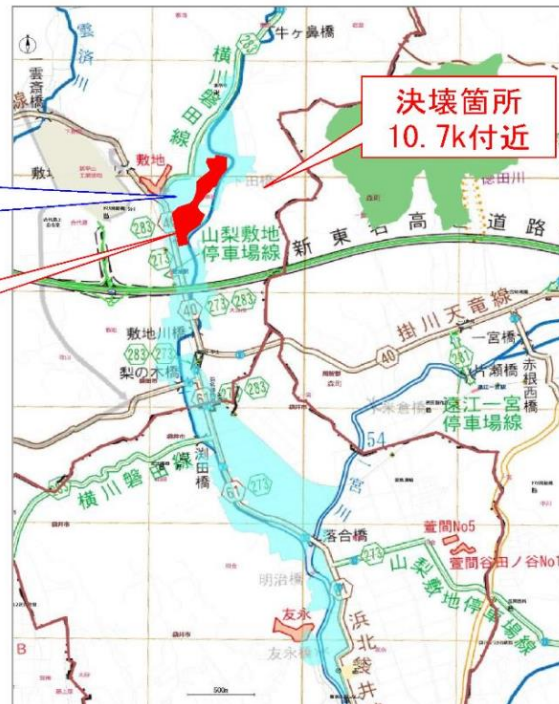
- 敷地雨量観測所で、60分間最大雨量が59mm、24時間最大雨量が382mm を観測  
令和4年台風15号洪水を上回る規模の洪水であった。
- ◆ 敷地川堤防の決壊が再び発生し、床上浸水10戸、床下浸水22戸の浸水被害が発生した。

決壊箇所  
10.7k付近
