河川愛護モニター連絡受発信簿

【平成28年7月17日】

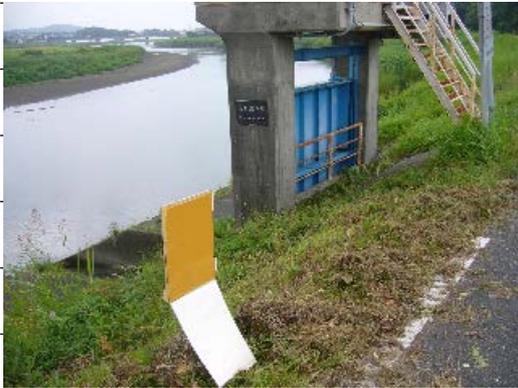
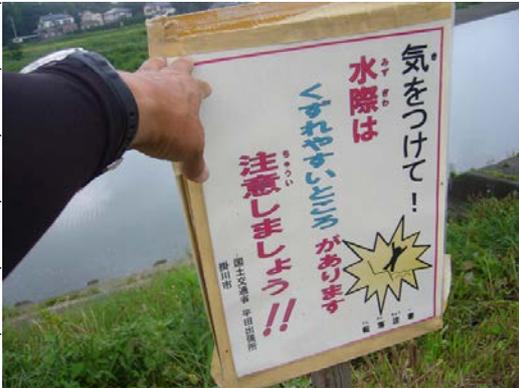
01	02

発信・日時	平成28年7月16日
河川名	菊川
場所	下記
内容	
初めての連絡となります。本日、国安橋から大船渡橋まで右岸と左岸を歩いて様子を見てきました。添付写真（JPG）をご覧ください。	
1. 01、02は右岸 新田川樋管の横の注意表示のはがれ。	
2. 03は与惣川合流付近の水鳥。小さくて見えません！いつもいますよ。	
3. 04は右岸8km 綺麗に草刈のすんだのり面。	
05は左岸4km 草刈未実施ののり面。	
4. 06は右岸稲荷部第一排水樋管の横の注意看板…汚れ	
5. 07は左岸生仁場橋たもとの廃棄ゴミ	
6. 08、09は左岸花面橋上の舗装亀裂…赤ペンキでチェック済みでした。	
7. 10は左岸国安橋上の手入れされた花壇…綺麗に咲いています。	
以上。	
手入れされている感じが感じられ気持ち良く一周してきました。	
ウォーキング：4名、ジョギング：3名、サイクリング：4名と出会いました。	
土曜日のためかもしれませんがこんなに利用されているのかと驚きました。

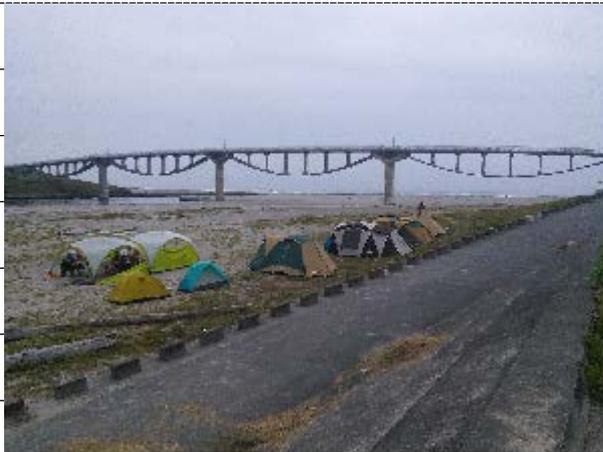
河口でのテント風景です。朝5時ということもあり昨夜からのキャンプではないかと推測されます。奥側に見えるのは潮騒橋です。

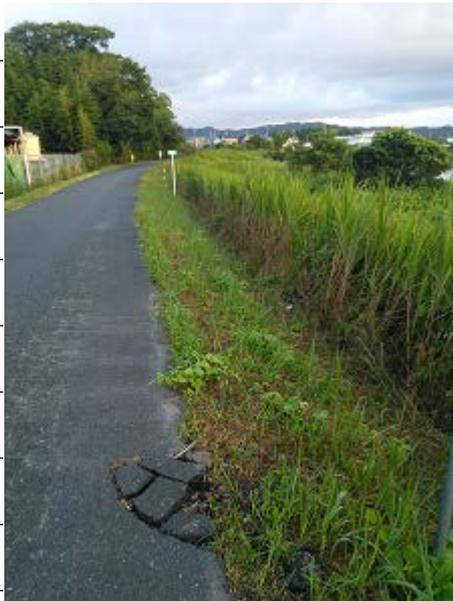
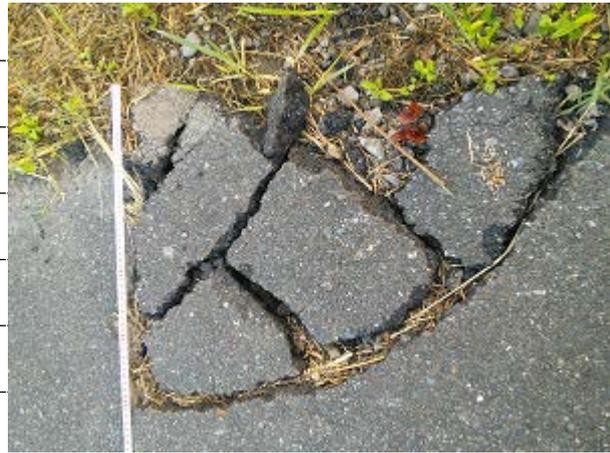
天端の舗装割れ 50cm×67cm

そんなに大きな割れではないですが一応ご報告いたします。
