菊川本川 河川愛護モニター連絡受発信簿

発信・日時 平成29年8月5日 10:00

河川名 菊川水系 菊川

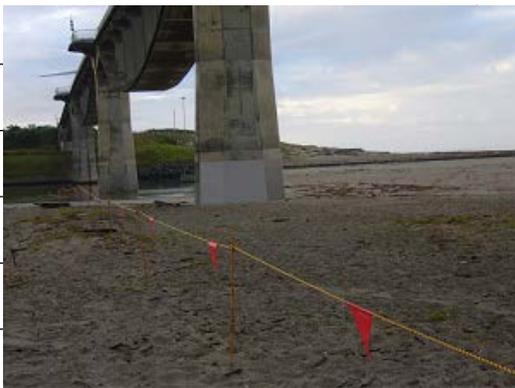
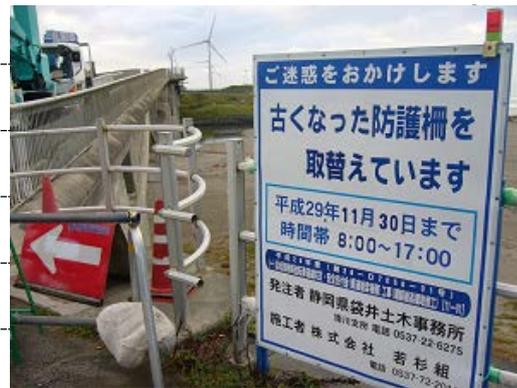
写真1, 2 菊川河口の潮騒橋下に立入り規制の様な区域が設けられていました。

これは潮騒橋の防護柵の取替工事の安全確保（落下時）のためなのでしょう。区域制限部に何らかの表示があると判りやすいと思います

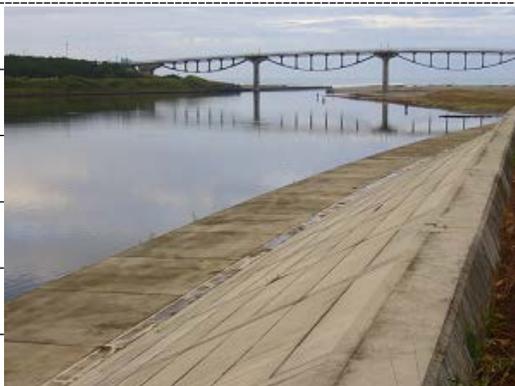
3

写真3 菊川右岸潮騒橋上100m部分の護岸コンクリートの平面部にゴミがひとつもありませんでした。従来、流木やゴミのたまり場でしたが最近とても綺麗です。伝聞によりますと右岸・左岸共に環境ボランティアの方々が定期的にゴミ拾いをしてきているそうです。

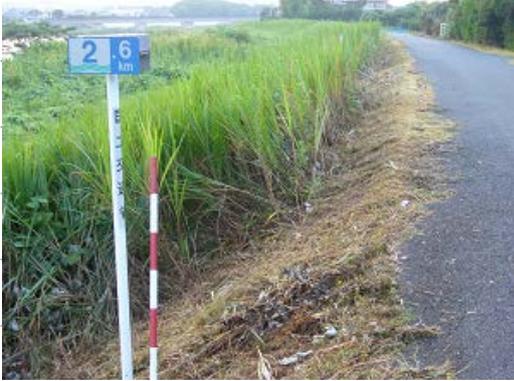
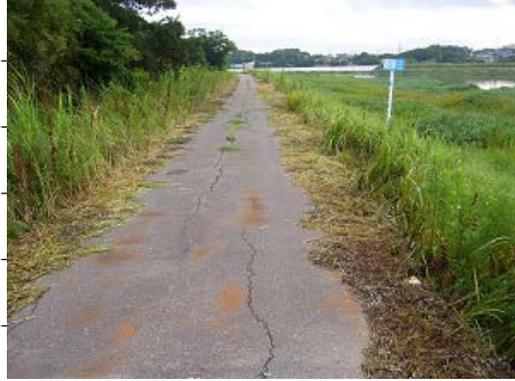
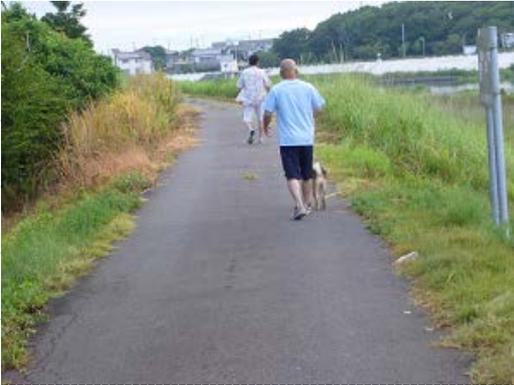
写真 4, 5, 6 菊川右岸天端の草刈りをありがとうございます。

天端幅が50cm程広がった気がします。毎朝散歩されている方も大変気持ち良いそうです。

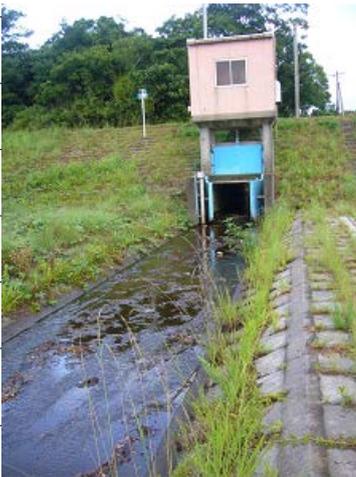
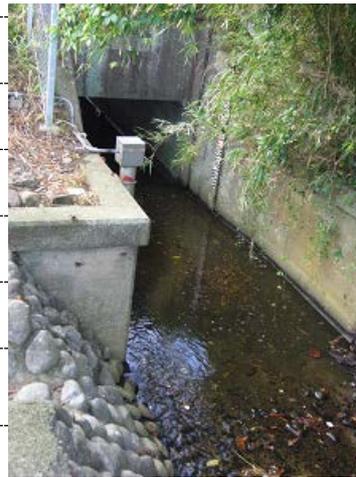
写真 7, 8 菊川右岸塩田悪水樋管部のゴミが少なくなりました。

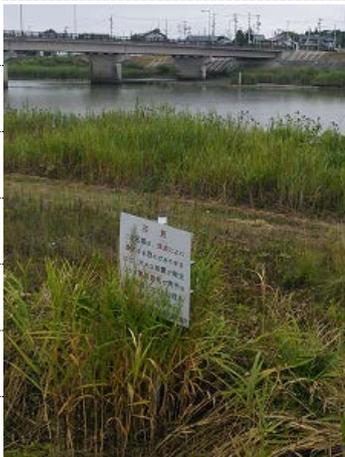
1. 菊川右岸 奥側に見えるのは国安橋

注意看板表示の周囲のみ草刈りされていませんが何故でしょう？

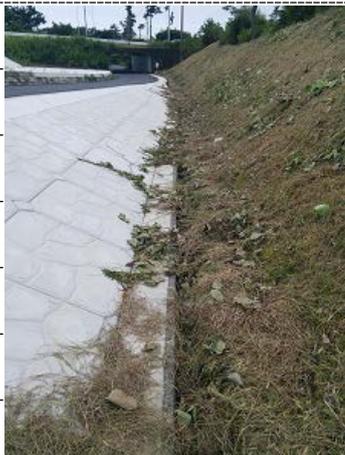
2. 菊川右岸 奥側に見えるのは菊川橋

綺麗に草刈りされていますが先日完成したばかりの側溝に刈った草が埋まっていました。

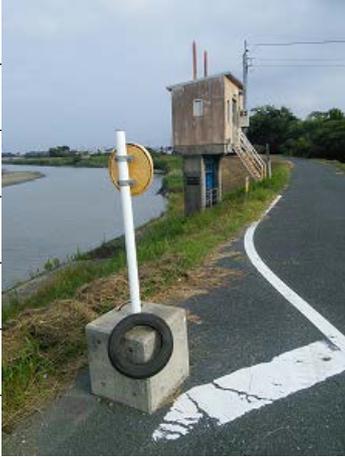
3. 菊川右岸 奥側に見えるのは新田側樋門

手前の置きブロックに廃棄タイヤがありました。

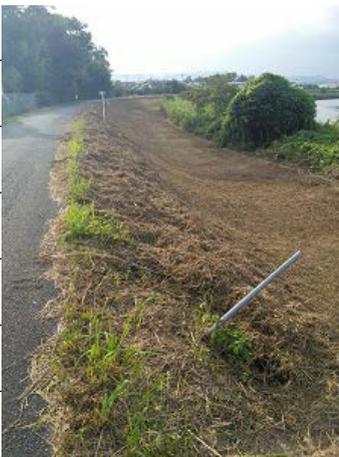
4. 菊川右岸 奥側に見えるのは2.6kmポスト

大変綺麗に草刈りされています。ここは抜け道として通行車両があるの
ですが見通しが良くなり安全性が向上したと感じました。

手前の鉄製ポールが曲がっていましたが何に用いられていたのかな？

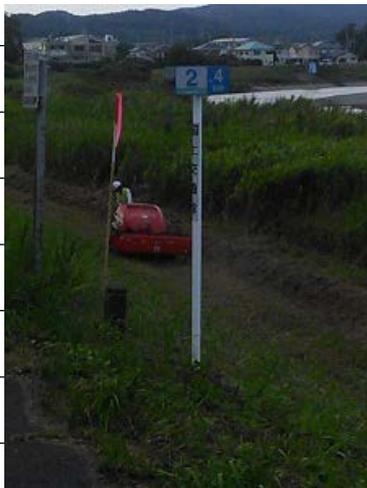
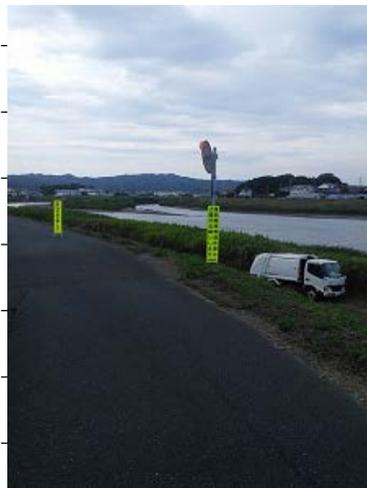
1.、2. 綺麗に草刈りありがとうございます。ゴミのポイ捨ても減ります

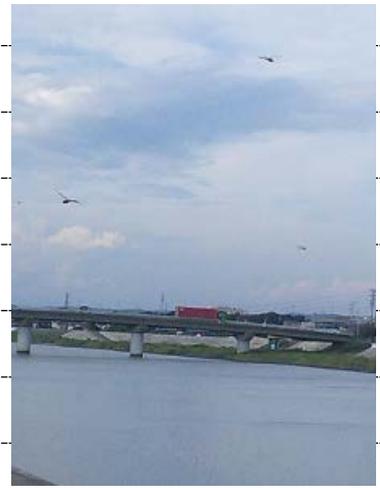
3

3. 奥側に見えるのは菊川橋です。秋の装いか川面にトンボの乱舞。
