【平成29年8月27日】

河川愛護モニター連絡受発信簿

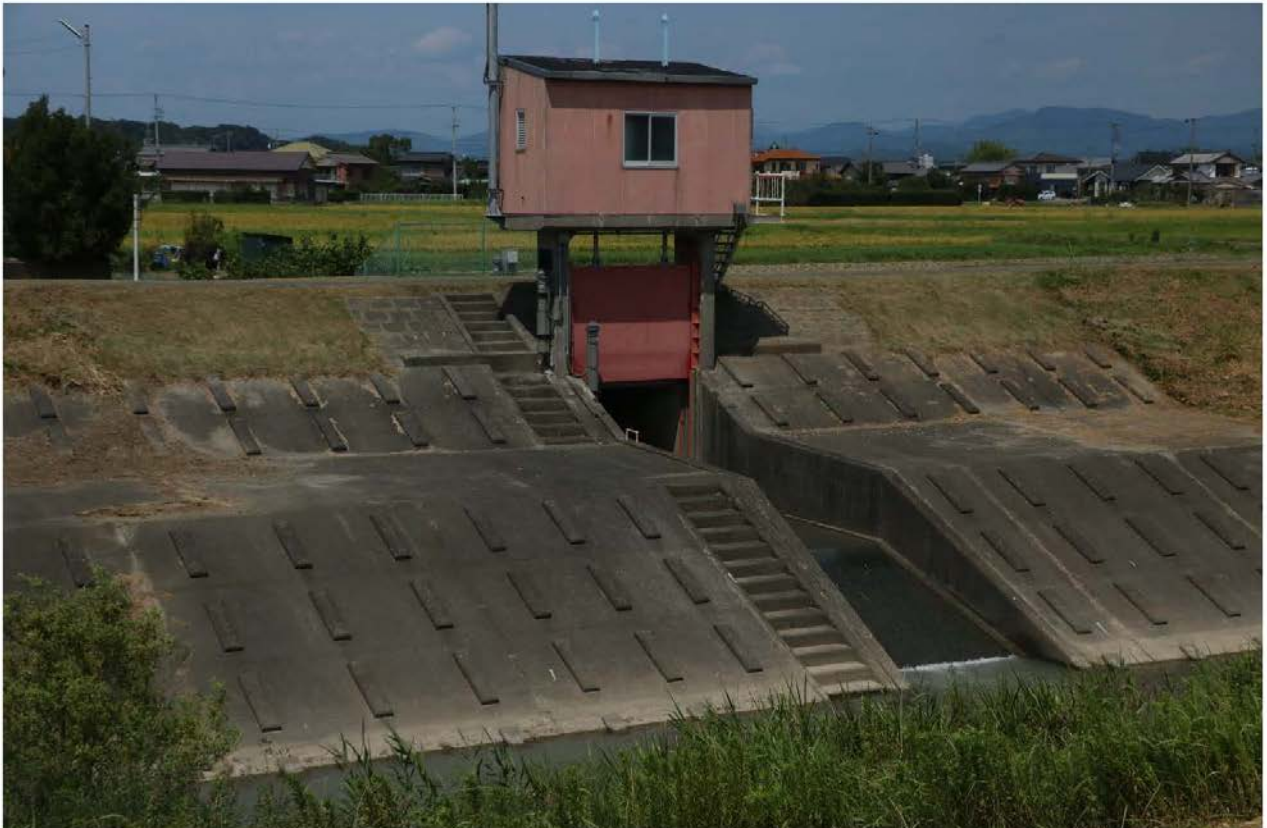
右岸 ( 9 . 10 km)

樋管の周りは舐めるように草が買ってありました。

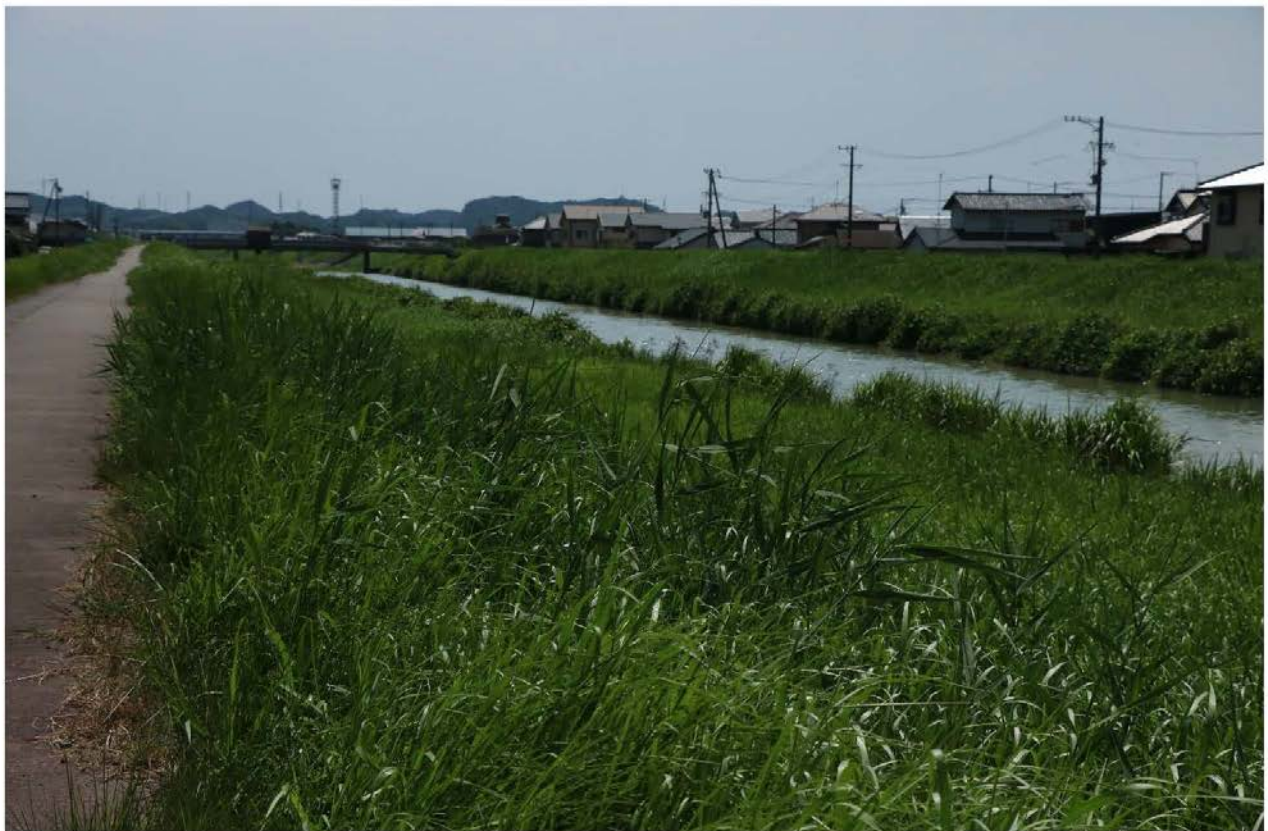
場 所 左岸 ( 7 . 2 km)

わずか一か月でこんなに草丈が伸びた。

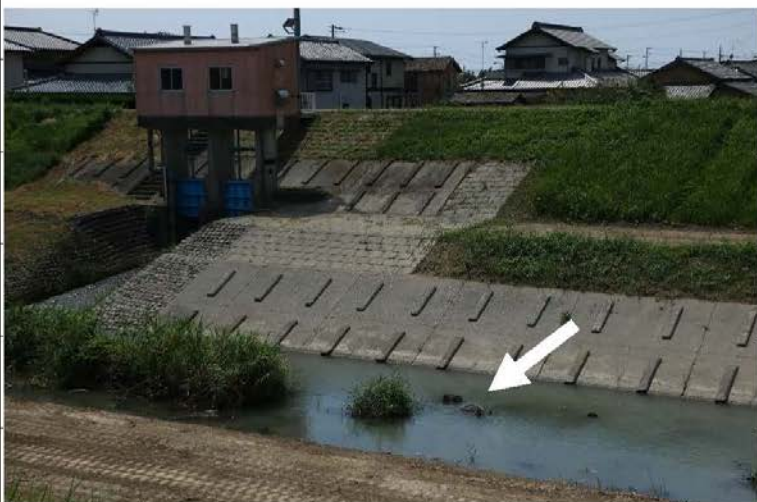
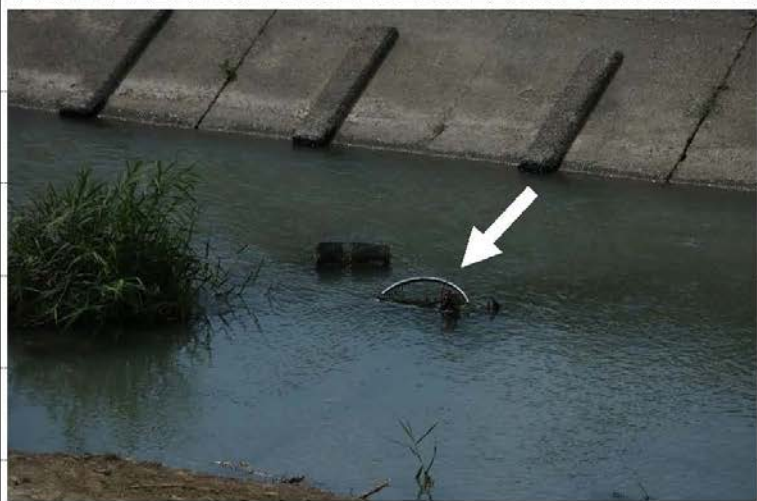
右岸 ( 6 . 20 km)

川の中に自転車が捨ててある。

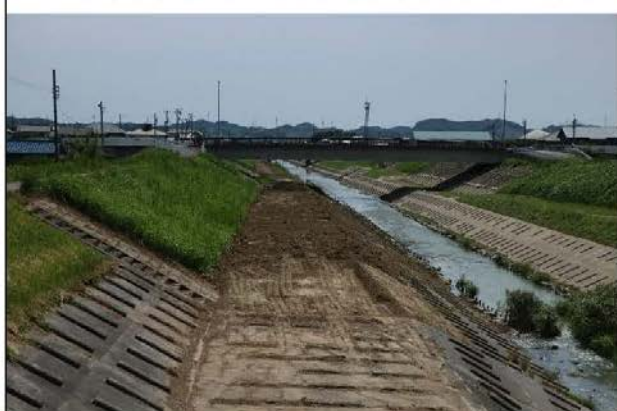
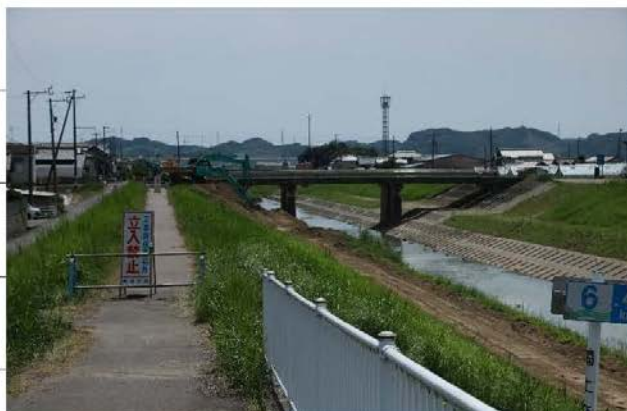
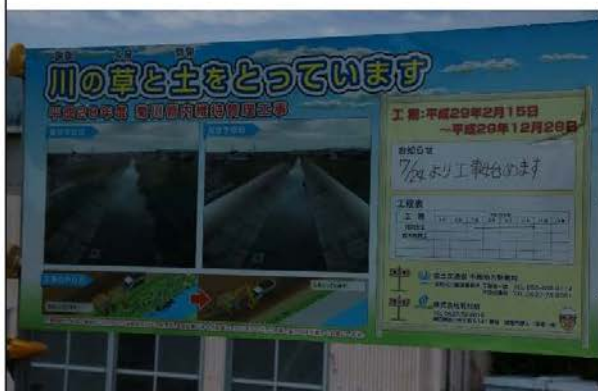
場 所 左岸 ( 6 . 00 km) ~ ( 6 . 40 km)  
右岸

洪水式の成形工事が行われていました。除草され、大きくなってきた立木もきれいに処理されています。

これから上流部も同様の工事がなされていくのでしょうか。
