河川愛護モニター連絡受発信簿

発生・発見日時 令和 元年 8月 1日 11時 00分頃
 河川名 菊川水系 菊川
 場所 左岸 (0 . Km)
 右岸 国安橋から牛淵川合流地点の間 (2 . 4Km)
 内容

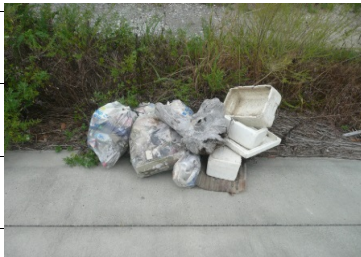
4

項目2 写真4,5 宮西悪水樋管から100m位下流に、プラゴミをを集めて袋詰めされた、ゴミ袋とスチロールゴミが置いてありました。

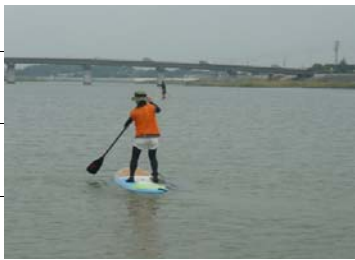
1

項目1 写真1,2,3,4 近くの温泉施設内にある、サーフショップの主催するスタンドアップパドルボードの練習会が行われていました。(通称サップSUPと呼ばれています。)

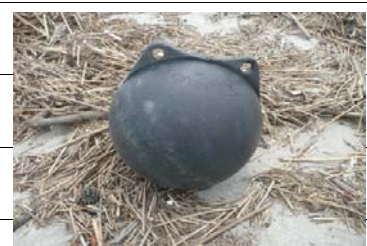
6

項目3 写真6 魚網のウキと思われる物も漂着していました。
