## 河川愛護モニター連絡受発信簿

発生・発見日時 令和 元年 9月 1日 11時 00分頃  
 河 川 名 菊川水系 菊川  
 場 所 左岸 ( . Km)  
 右岸 河口付近 大浜樋管付近 ( 0 . Km)  
 内 容

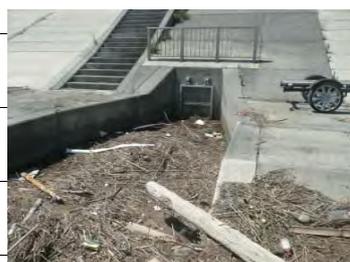
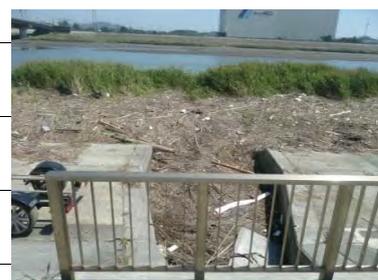
項目1 写真1.2.3 大浜樋管の排水路が川と繋がる付近が土砂で埋まっています。水が流れなくなっていました。

増水で流されてきた流木などで、排水路が埋めつくされていました。
