## 河川愛護モニター連絡受発信簿

河      川      名      菊川水系 菊川

台風19号関連

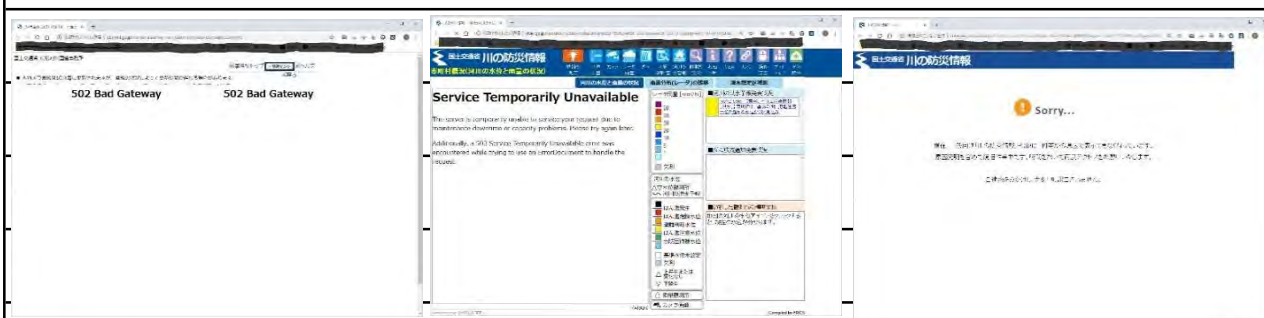
10/12 11時 国安水位観測所のネット接続不安定。

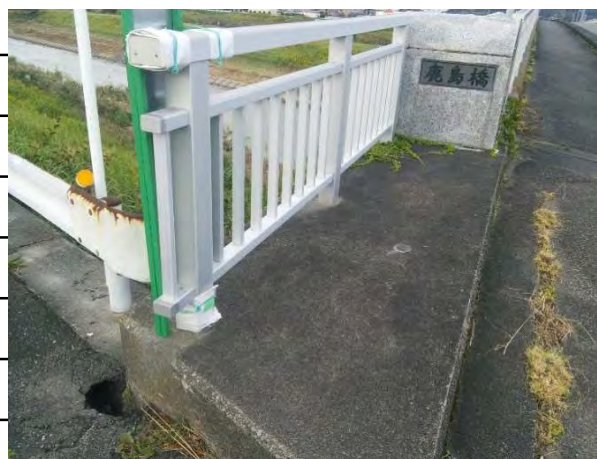
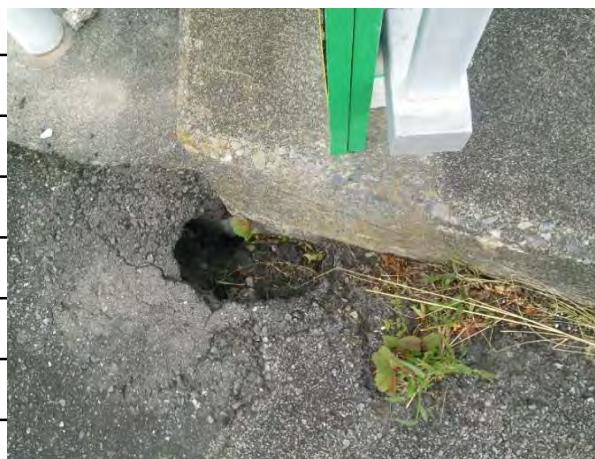
1. 左岸 鹿島橋下流側 30センチ程の道路陥没

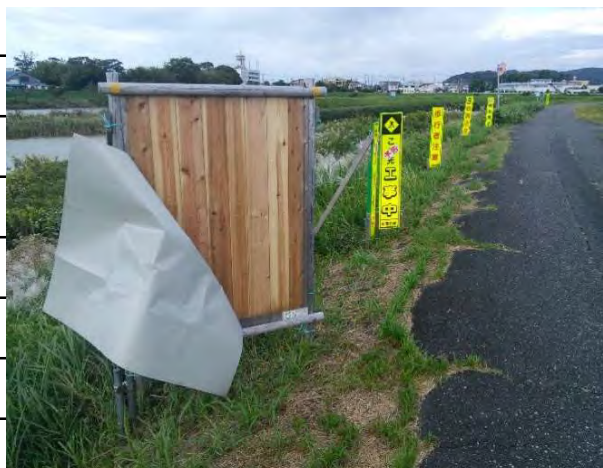
2. 左岸 2. 5km付近 河道掘削工事表示の看板剥がれ

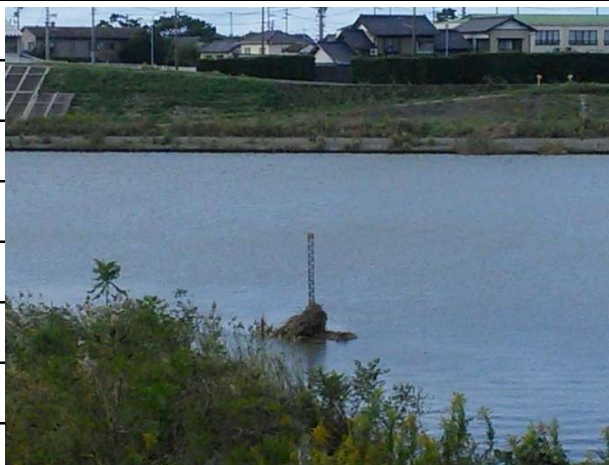
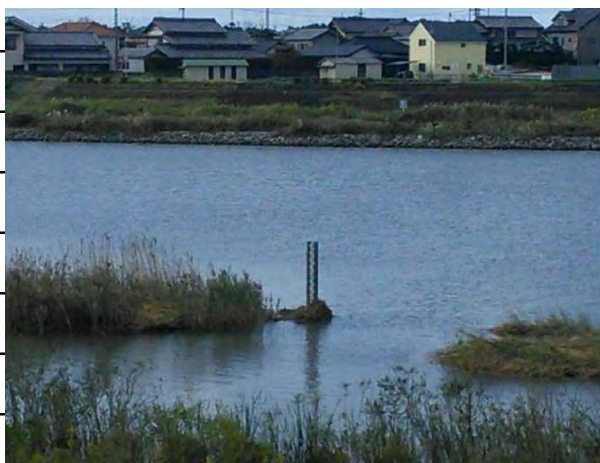
3. 左岸 国安橋付近 量水標に漂着ゴミ

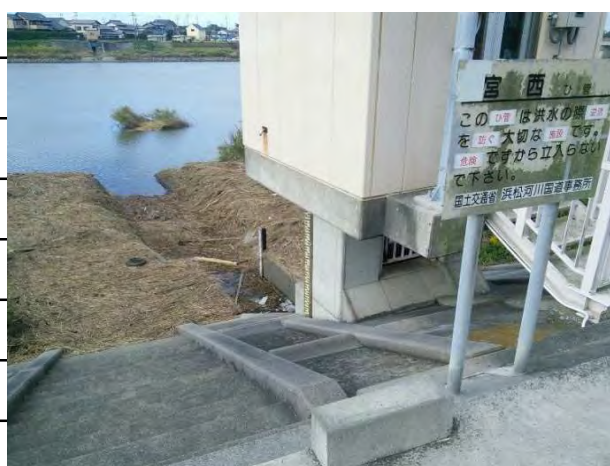
4. 左岸 宮西樋管の漂着ゴミ

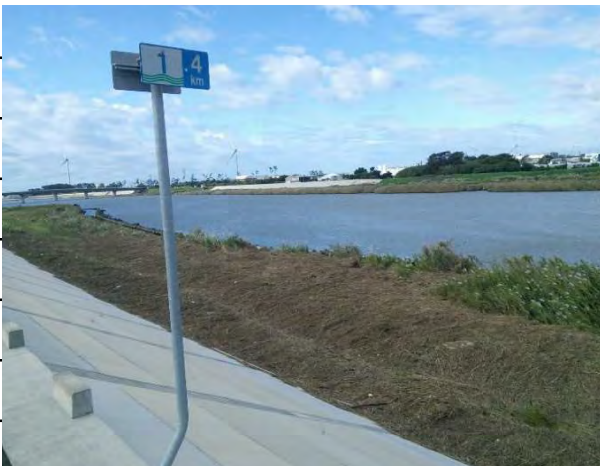
5. 左岸 1. 4km 漂着ゴミ

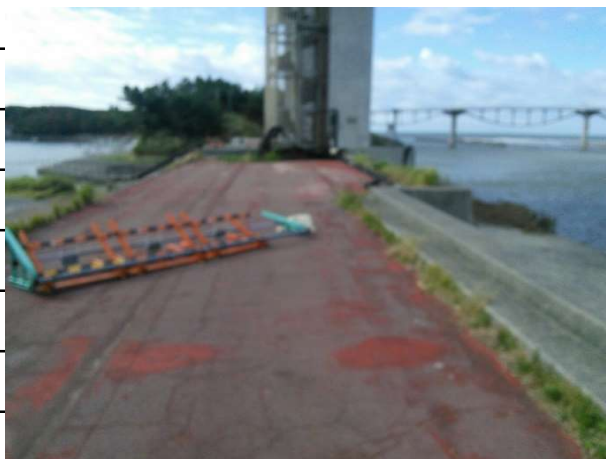
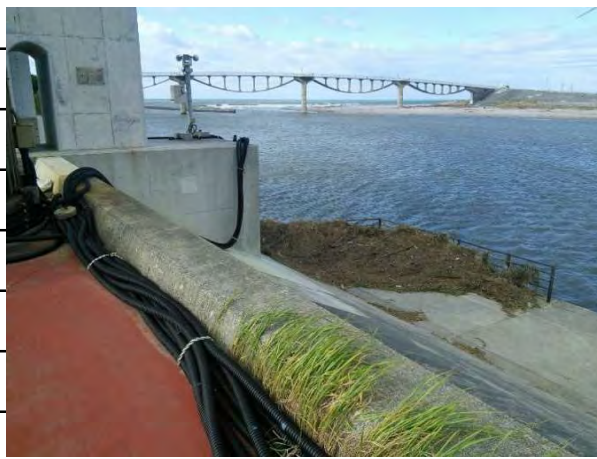
6. 左岸 高松川水門 工事用ウマが転倒

水門北側 高水敷の漂着ゴミ

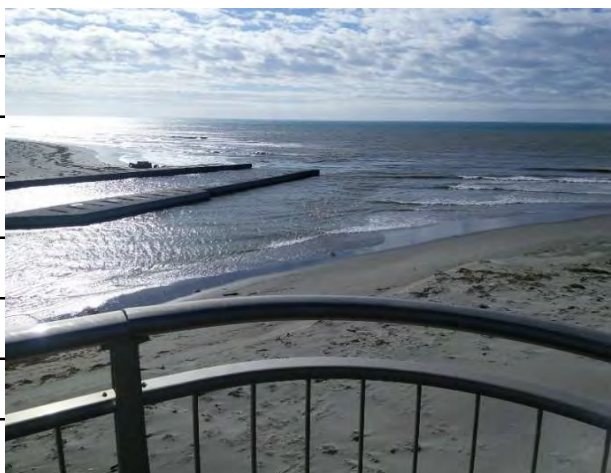
7. 河口形状様変わり（右側の砂が流出）

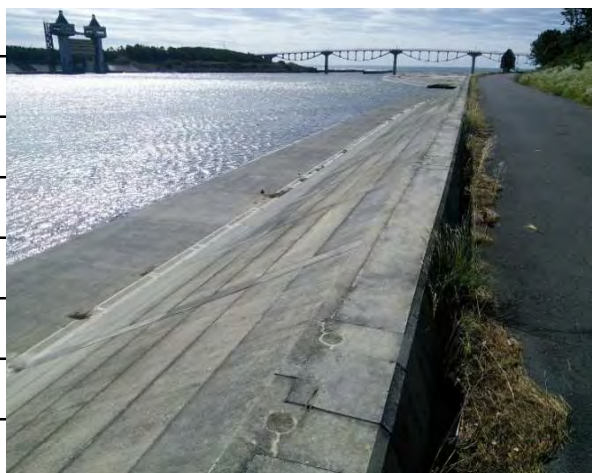
8. 右岸 0.6km 高水敷のゴミが綺麗になった

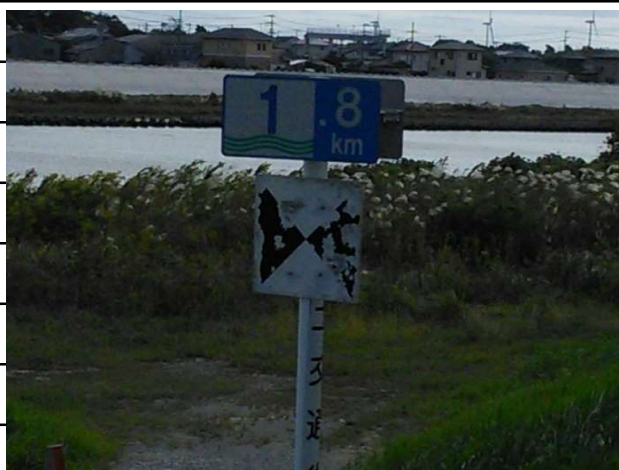
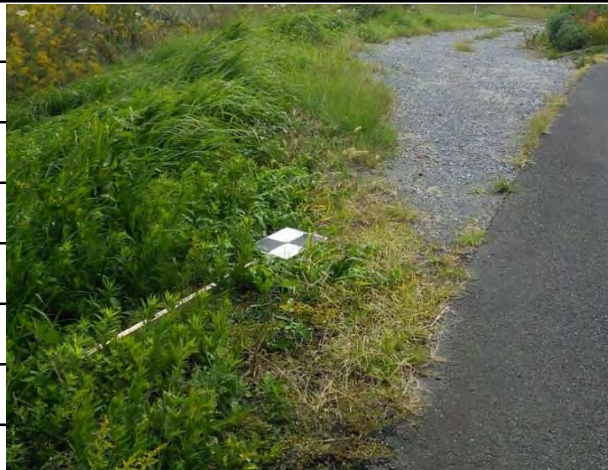
9. 右岸 1.8km 標識汚損

標識転倒

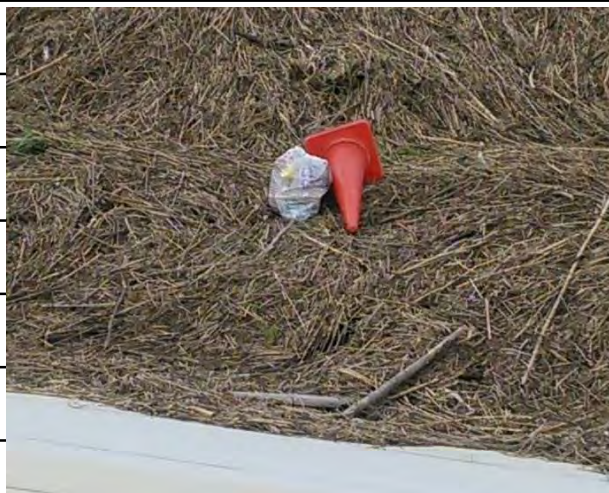
2. 1.4K付近 赤色コーン

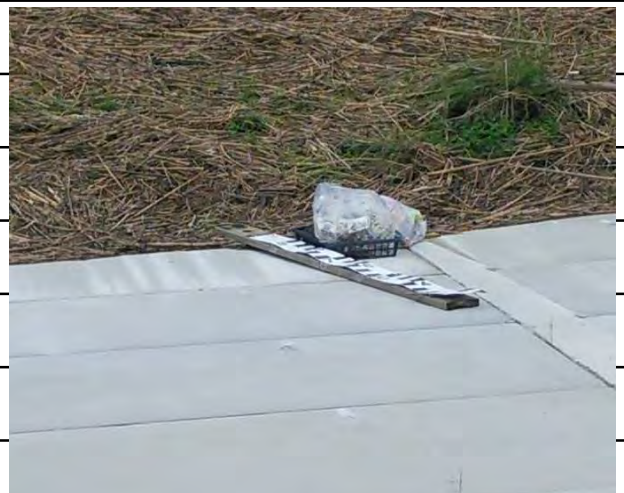
3. 1.5K付近 折れた量水標?

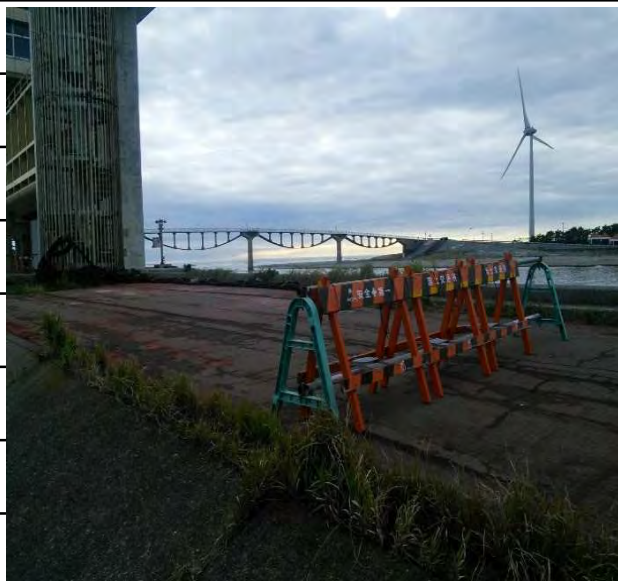
4. 進入禁止のウマが直っていました。

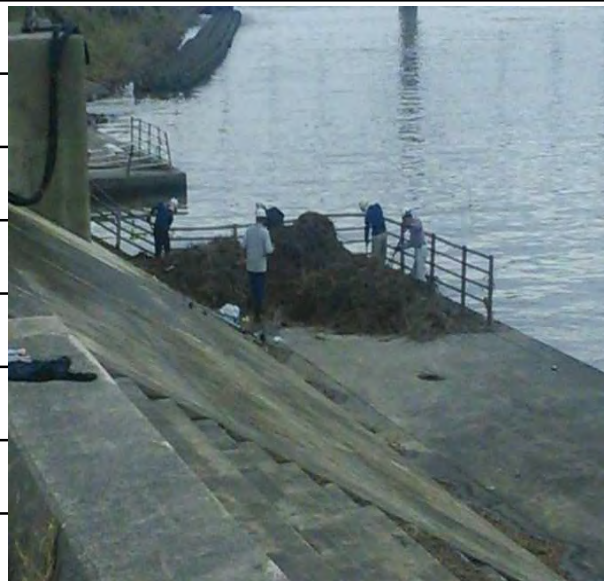
5. 漂流ゴミの撤去かな？
