## 河川愛護モニター連絡受発信簿

| 発生・発見日時 | 令和 元年 10月 14日 | 14時 | 00分頃 |
| 河川名 | 菊川水系 菊川 | | |

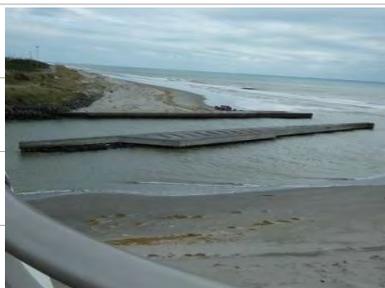
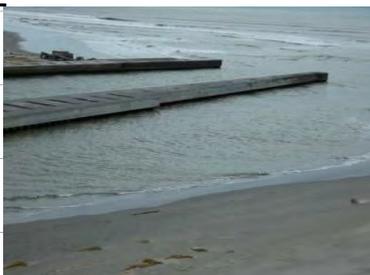
項目1 写真1.2 台風19号の大雨の影響で河口の海に流れ込む付近の川幅が通常より広がっていましたが。

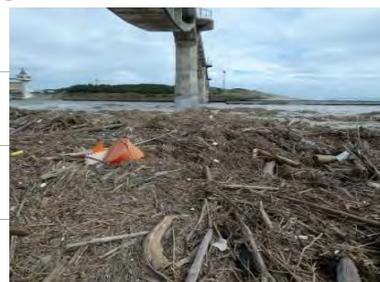
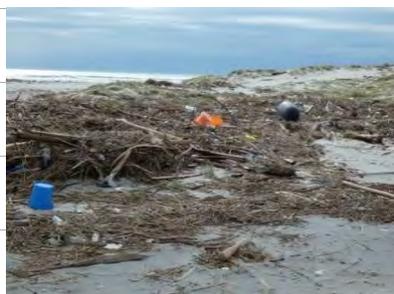
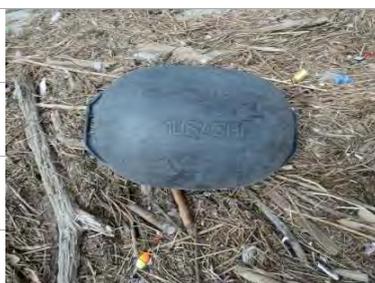
項目2 写真3.4.5 潮騒橋付近に増水で上流からながれて来て打ちあげられた木材やプラゴミなどがたくさんありました。

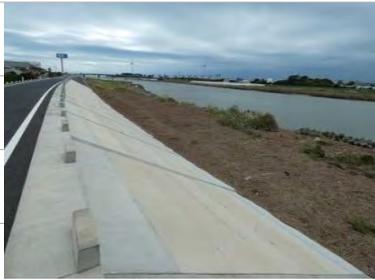
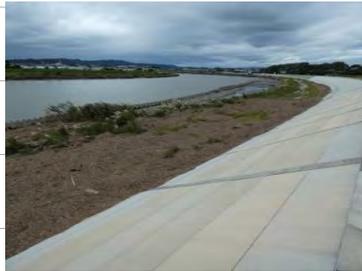
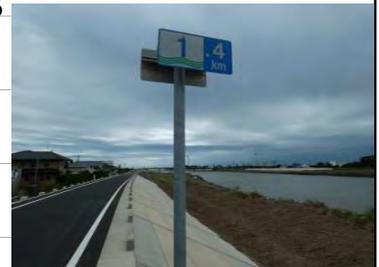
項目1 写真1,2,3 左岸1.4Km付近の堤防に台風19号の大雨により上流から流れてきた木などが  
 たくさんたまっていました。

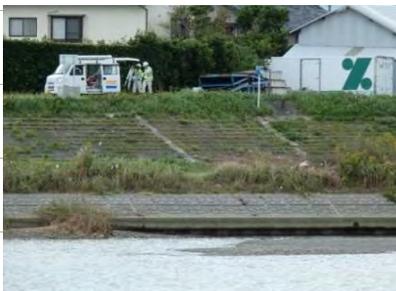
4

項目2 写真4. 右岸国安橋付近で業者の人が台風19号の被害状況を調べていました。
