河川愛護モーター連絡受発信簿

発生・発見日時 令和 元年 11月 2日 14時 30分頃

河 川 名 菊川水系 菊川

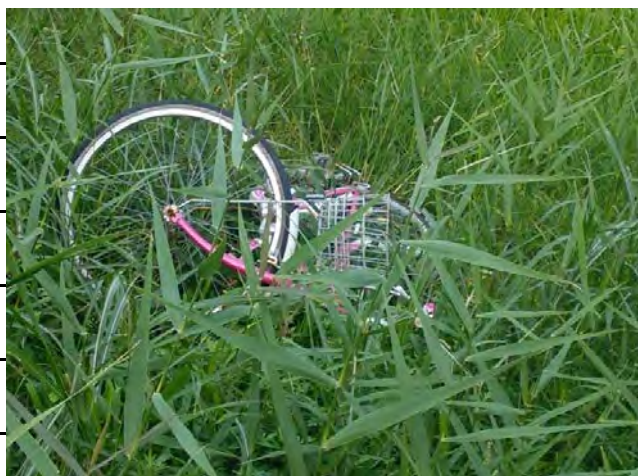
1. 菊川右岸 2.55km 付近 のり面に放置自転車？ 廃棄自転車？

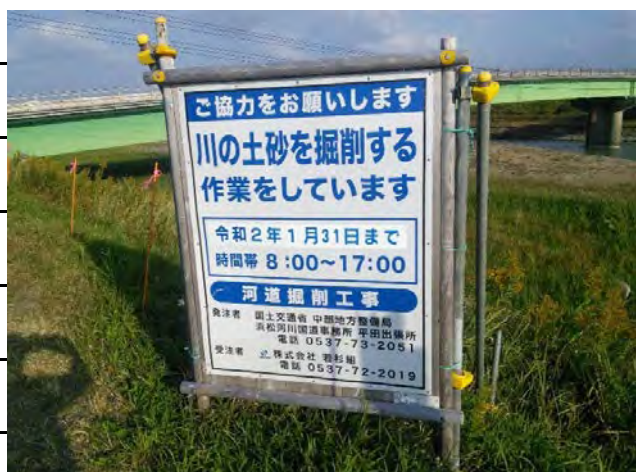
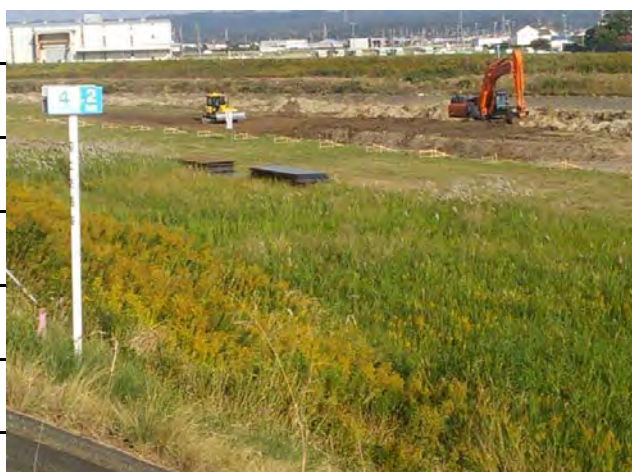
2. 菊川右岸 4.2km 付近 河道掘削工事

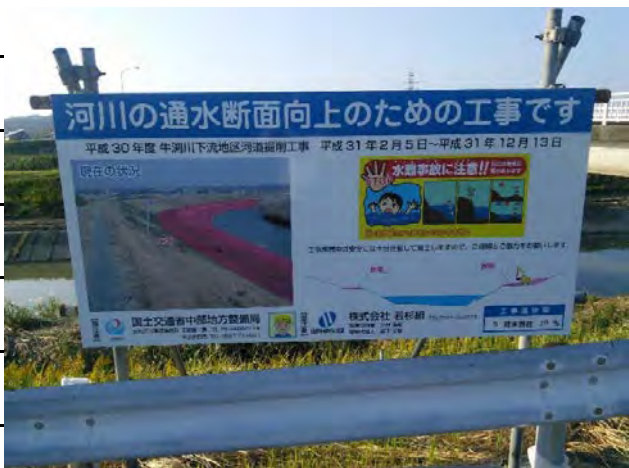
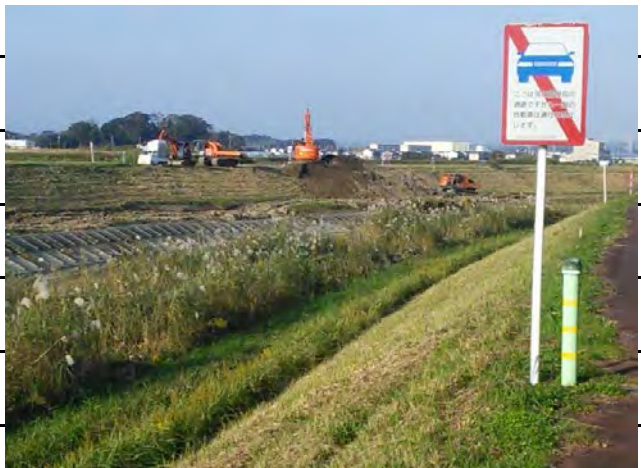
3. 牛湫川右岸 河道掘削工事

上流側の菊川・牛湫川の河道掘削工事を一気に実施して下流域は大丈夫なのかしら??

11月からの菊川同所地区高潮堤防工事はありがたいのですが下流域の急激な水量増加が懸念されます。

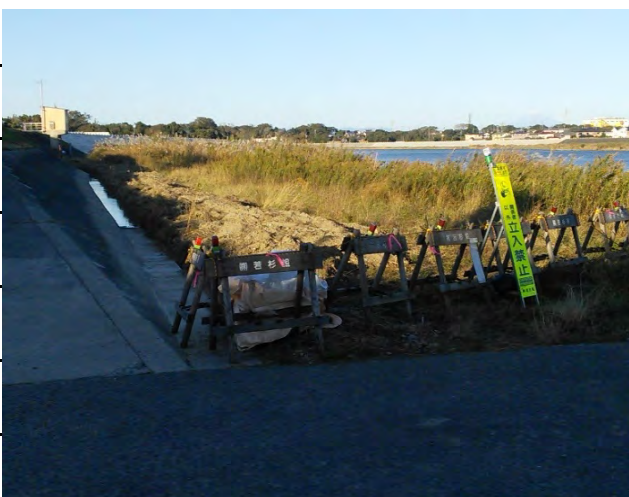
1. 菊川橋付近 高潮堤防工事の作業開始です。

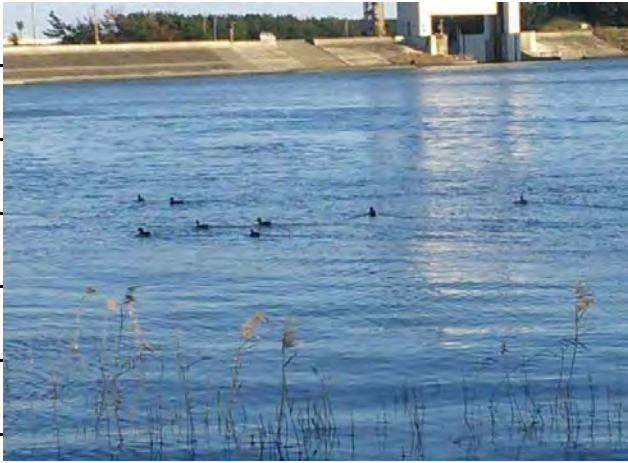
2. 同所樋門付近 鴨が増えてきました。冬の到来です。

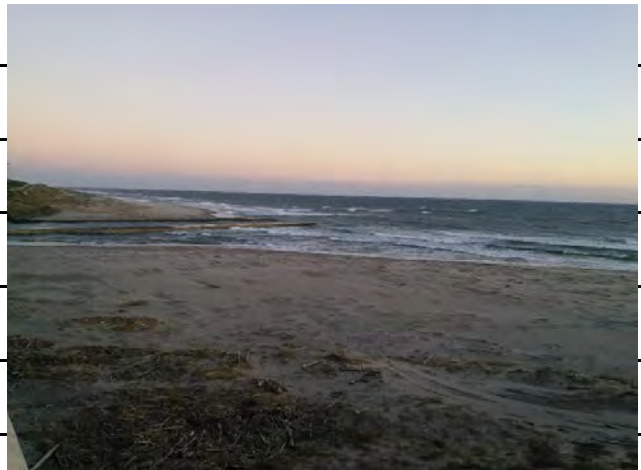
3. 河口 砂の流出が増えたような？

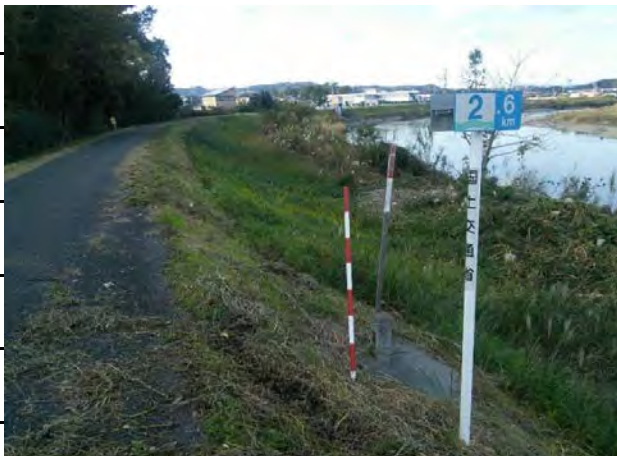
1. 右岸 除草風景：1

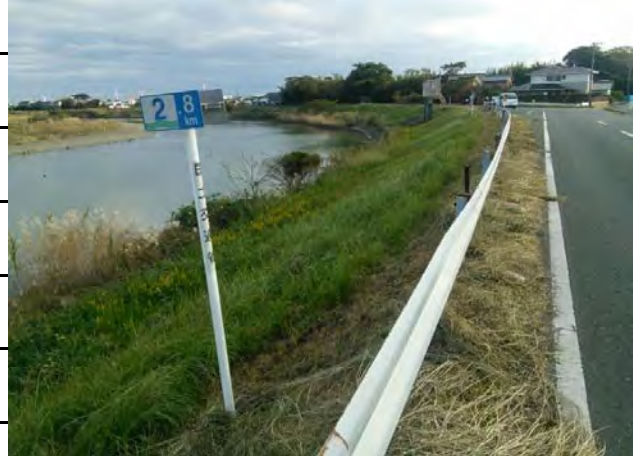
2. 右岸 除草風景：2

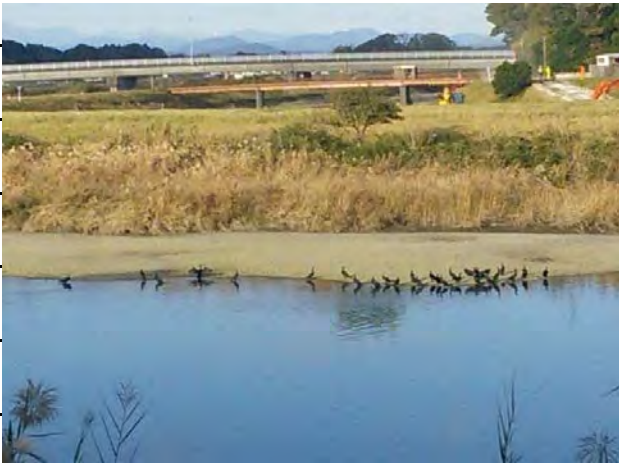
3. 右岸 鹿島橋方向を眺めての水鳥風景

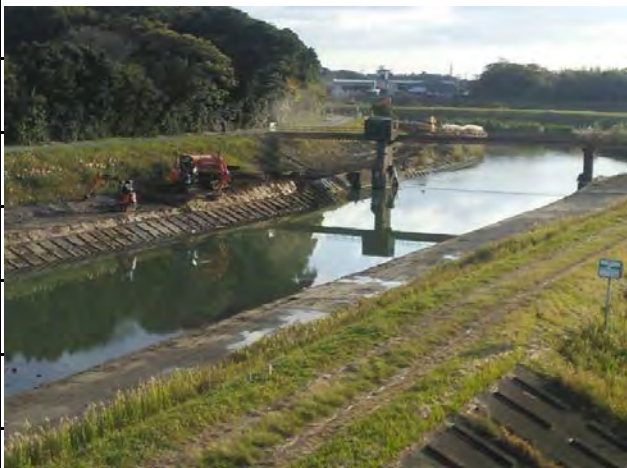
1) 左岸 鹿島橋から

4. 牛湫川下流地区河道掘削工事

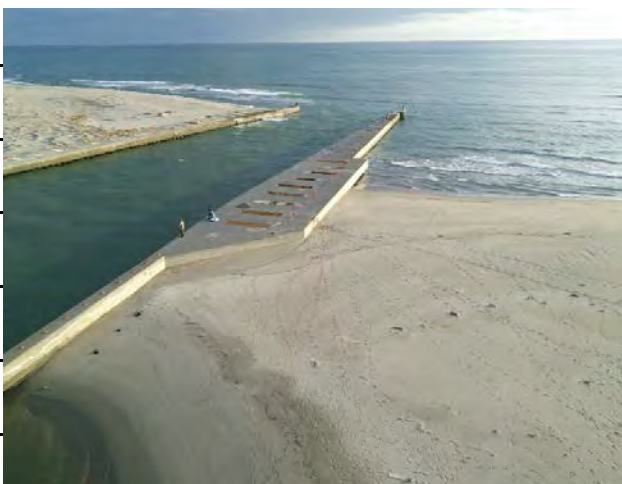
5. 河口 元の堆砂形状に戻りつつあります。

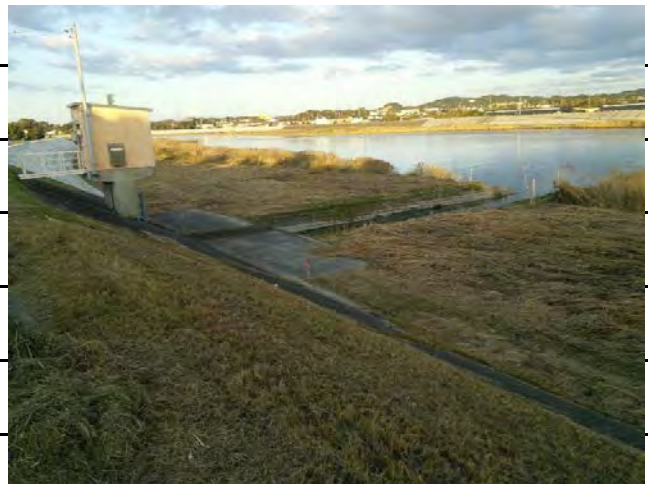
6. 右岸 三浜樋管樋管付近の除草風景
